Nr zlecenia DEKRA: PKOL(W)/LODZ/39083/26/05/06
Nr zlecenia/szkody: 24/025263
Data zlecenia: 06-05-2026

Grupa obiektów (Eurotax)	samochody terenowe
Kod EC (Eurotax)	0158653
Producent	LAND ROVER
Model	Range Rover Velar 23-
Typ/wersja	Velar 2.0 P250 S
Rodzaj nadwozia	KOM
Liczba drzwi/liczba miejsc	5/5
Masa własna [kg]	1961
Dopuszczalna masa całkowita [kg]	2550
Rozstaw osi 1/2	2874
Rodzaj silnika	z zapłonem iskrowym
Układ oczyszczana spalin	GPF
Pojemność silnika [ccm]	1997
Moc silnika [KM/kW]	250/184
Skrzynia biegów	automatyczna 8-biegowa
Nr rejestracyjny	ST6988W
VIN	SALYA2BX5RA379180
Data 1. rejestracji	24-06-2024
Data nast. bad. techn.	24-06-2027
Rok produkcji	2023
Stan licznika [km]	65 555 (odczytany)
Kolor nadwozia/rodzaj powłoki	szary/METALIK

DOKUMENTACJA FOTOGRAFICZNA

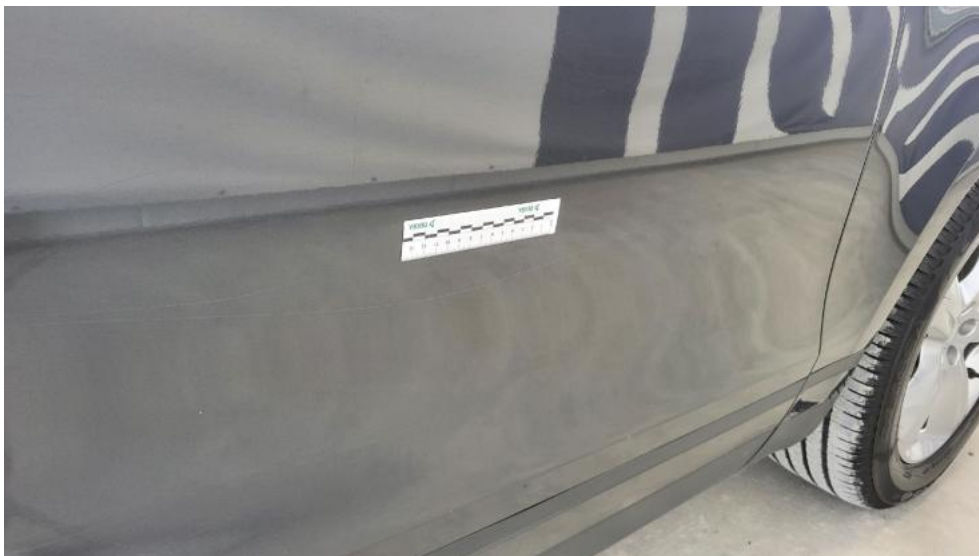
Fot. 47.
Drzwi przednie P - Rysa/odprysk 1
