Nr zlecenia DEKRA: PKOL(W)/LODZ/55957/26/06/17  
Nr zlecenia/szkody: 25/005211  
Data zlecenia: 17-06-2026

| Producent | MERCEDES-BENZ |
| Typ/wersja | Vito Tourer 114 CDI L2 Pro 9G-Tronic 447.703 |
| Nr rejestracyjny | WZ572JU |

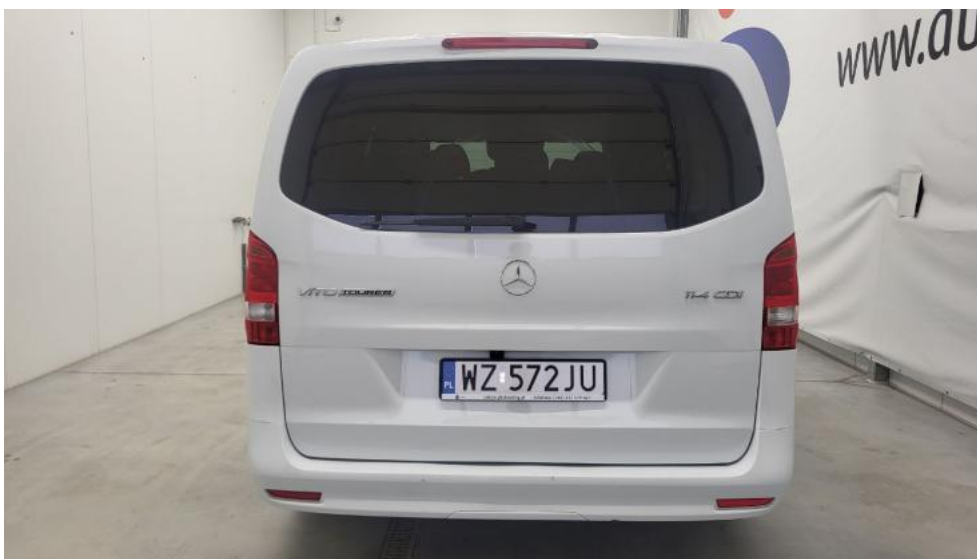
**Fot. 7.**

Tył

Zderzak tylny - Pęknięcie/rozerwanie 1

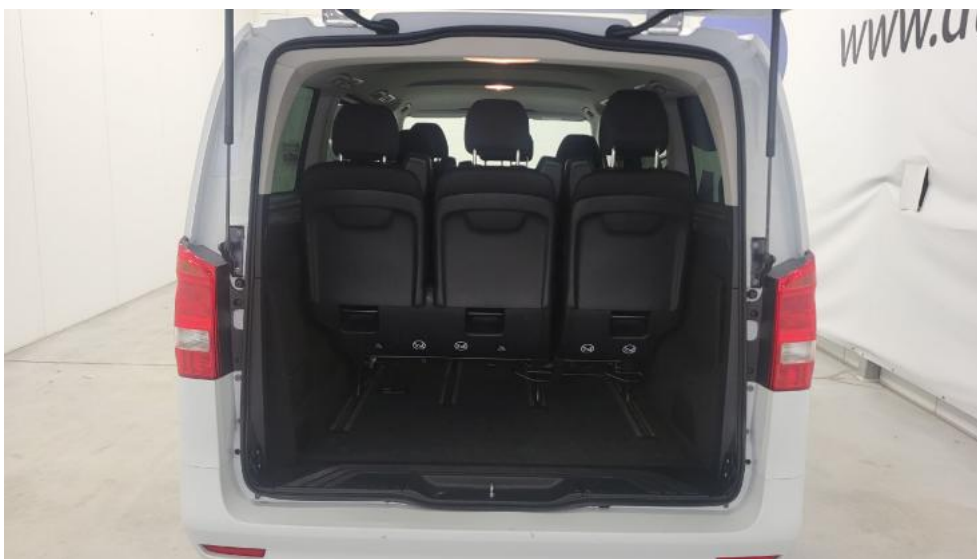
**Fot. 19.**  
Bagażnik

Wykładzina przestrzeni bagażowej - Pęknięcie/rozerwanie 1
