Nr zlecenia DEKRA: PKOL(W)/LODZ/73874/25/09/30  
Nr zlecenia/szkody: 22/013785  
Data zlecenia: 30-09-2025

| Producent | BMW |
| Model | Seria 6 Gran Turismo [G32] 17-20 |
| Typ/wersja | 620d xDrive M Sport sport-aut |

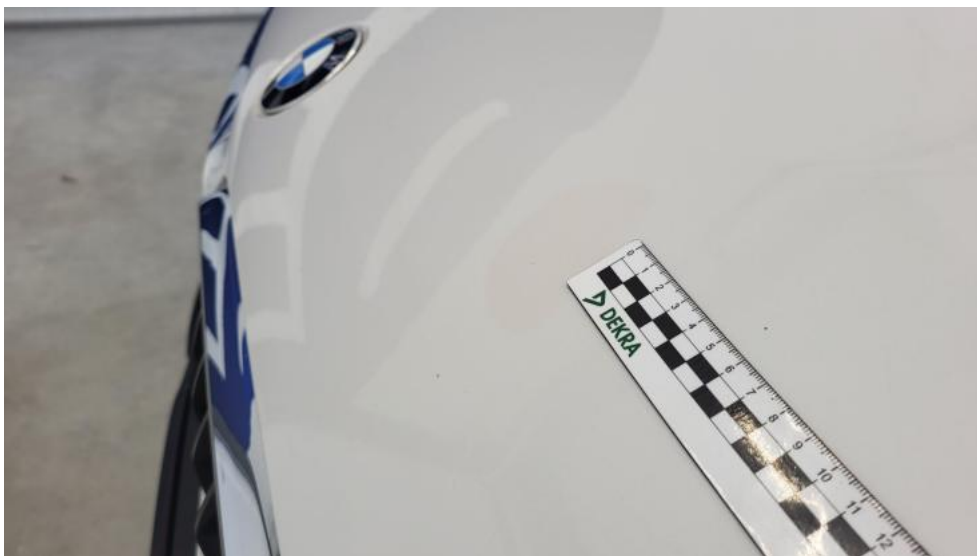
**Fot. 40.**  
Pokrywa komory silnika - Rysa/odprysk 1

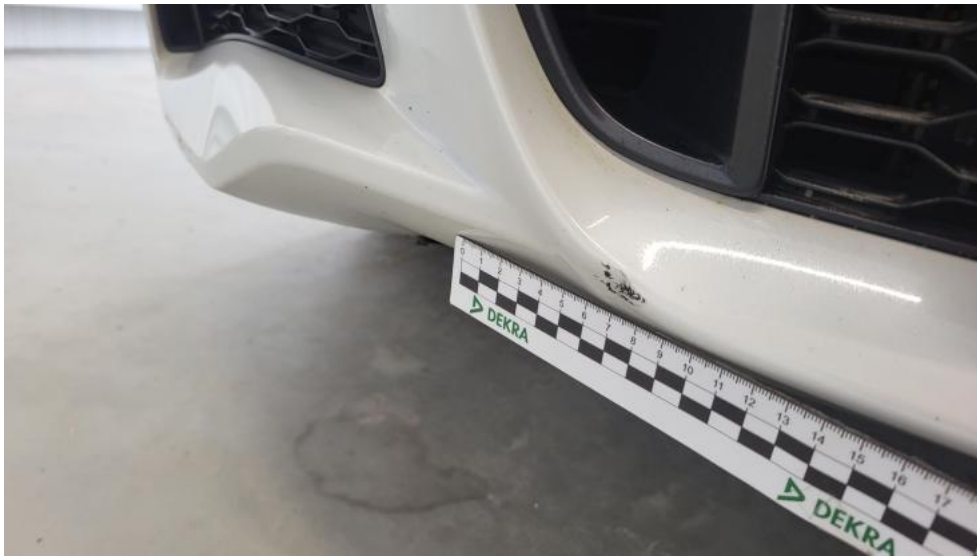
**Fot. 45.**

Zderzak - Wgniecenie/odkształcenie 1

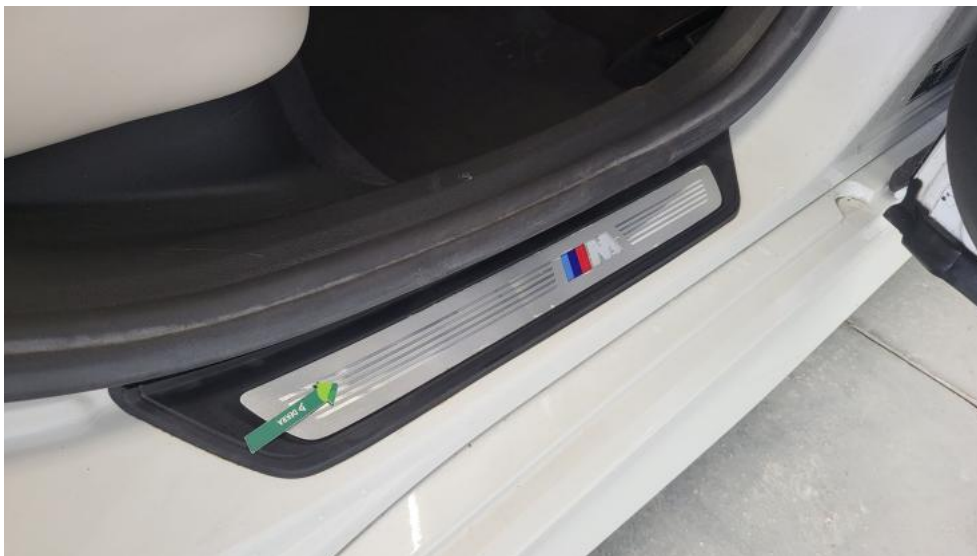
**Fot. 47.**

Próg P - Wgniecenie/odkształcenie 1

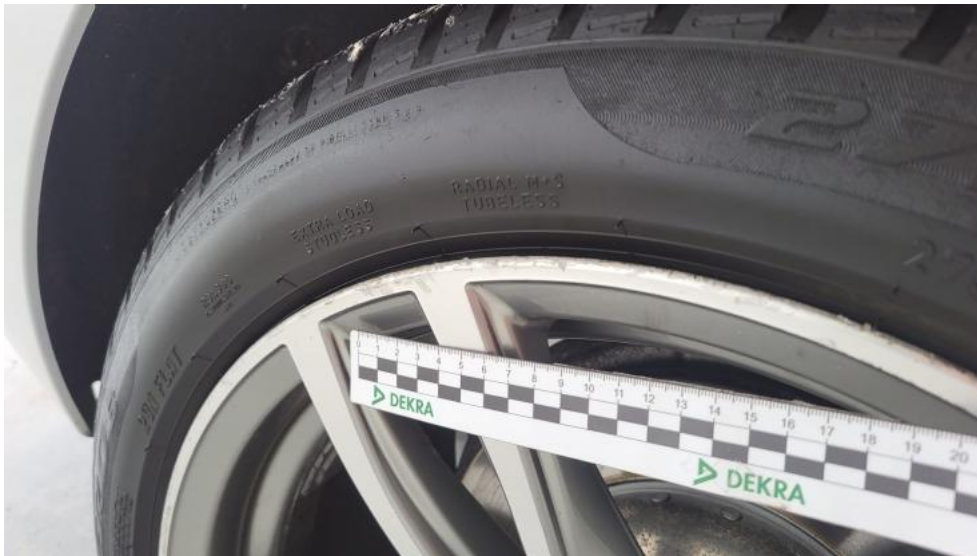
**Fot. 51.**

Felga aluminiowa tylna P - Rysa/odprysk 1

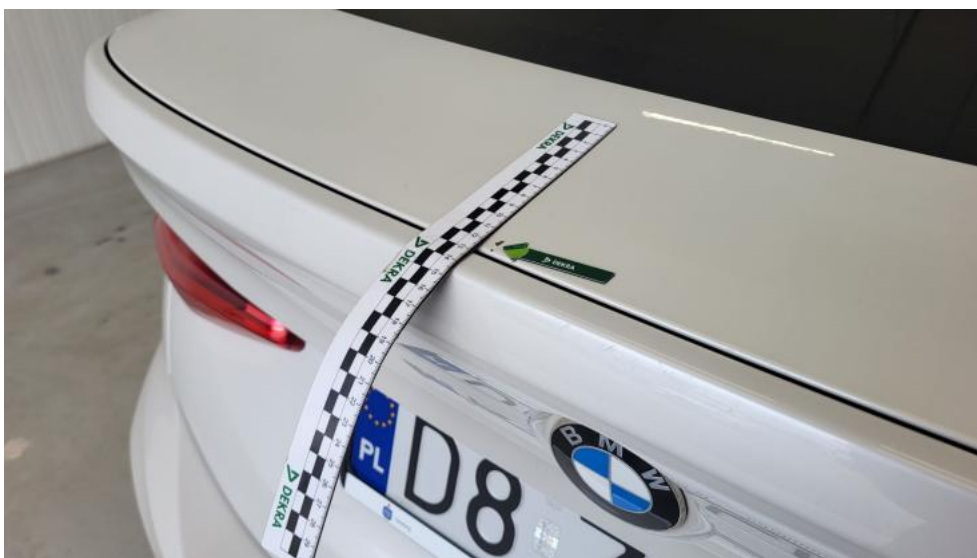
**Fot. 52.**

Pokrywy bagażnika - zdjęcie poglądowe 1

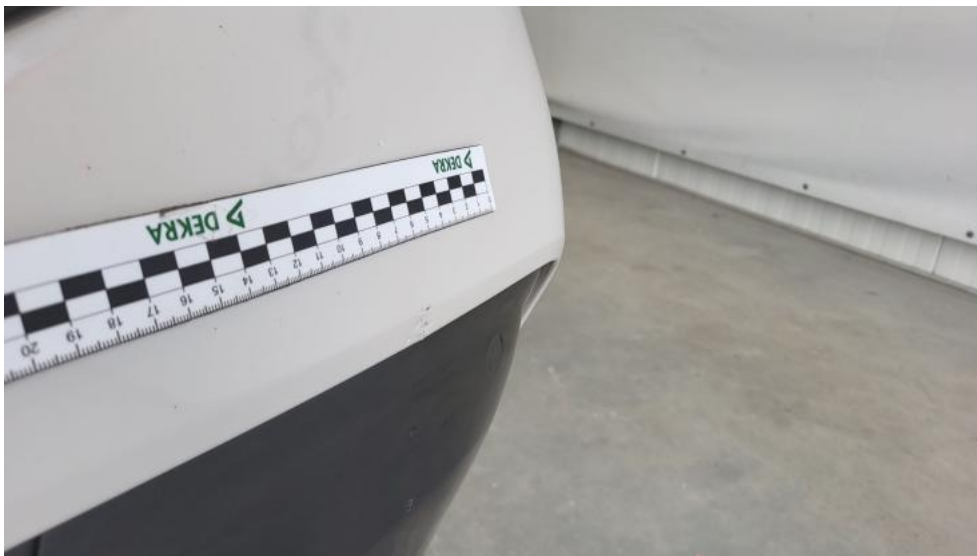
**Fot. 57.**

Zderzak tylny - Wgniecenie/odkształcenie 2

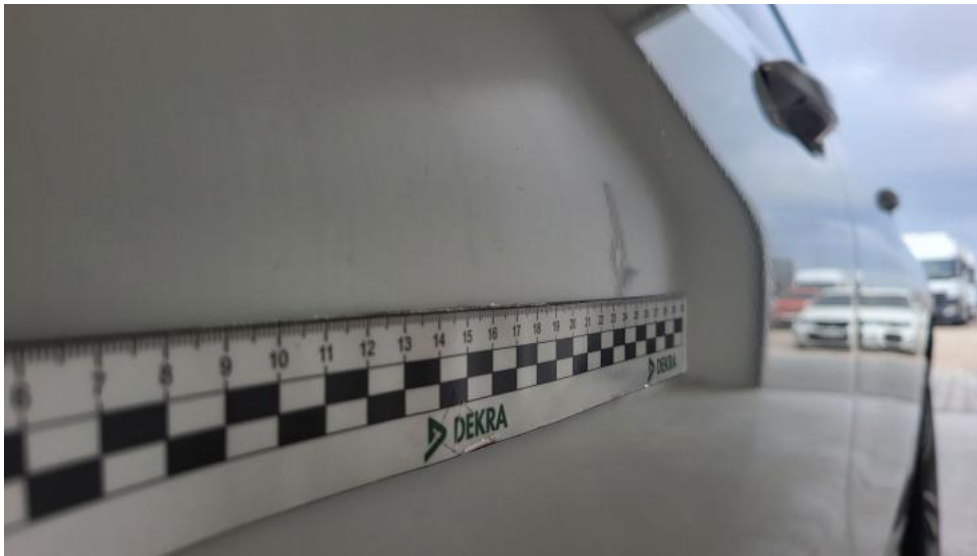
**Fot. 67.**

Drzwi przed L - Wgniecenie/odkształcenie 1

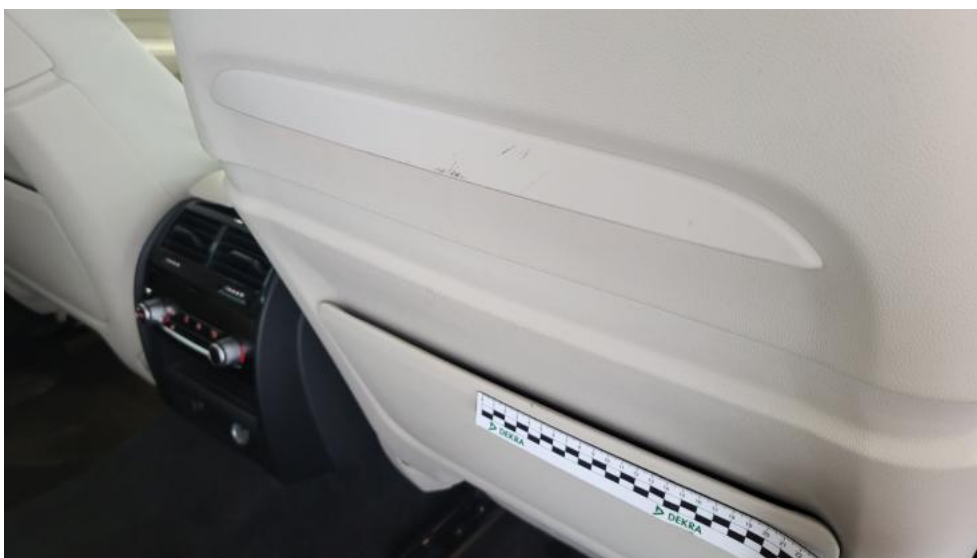
**Fot. 72.**

Fotel prz. praw. - zdjęcie pogładowe 1
