Nr zlecenia DEKRA: PKOL(W)/LODZ/52276/25/07/16  
Nr zlecenia/szkody: 23/000171  
Data zlecenia: 16-07-2025

| Producent | BMW |
| Model | Seria 7 [G11, G12] 15-19 |

Opis stanu technicznego

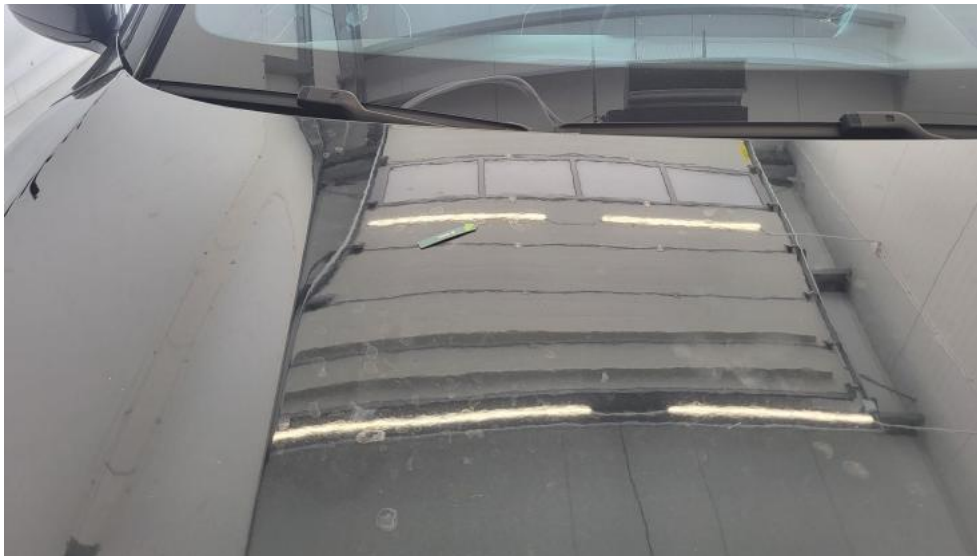
**Fot. 45.**

Pokrywa komory silnika - Wgniecenie/odkształcenie 1

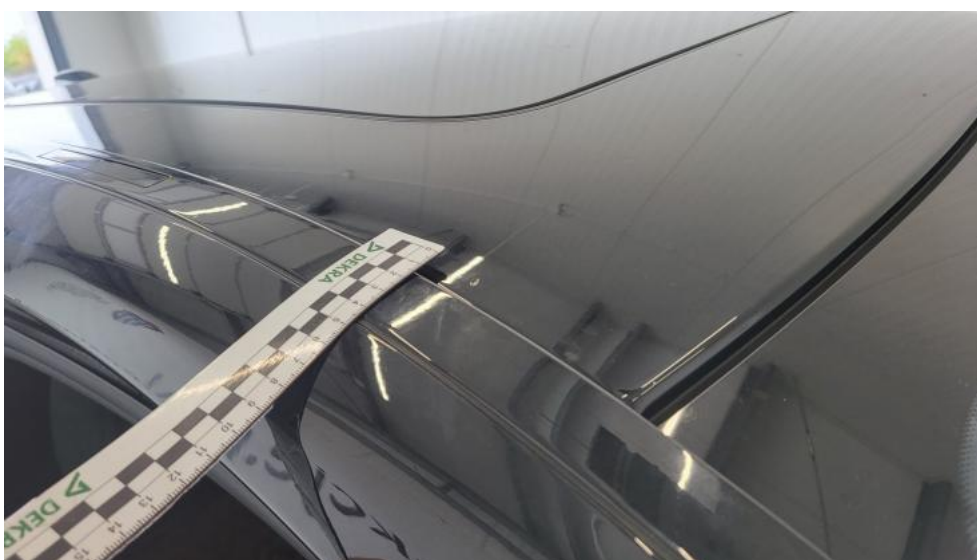
**Fot. 62.**

Dach - zdjęcie poglądowe 1

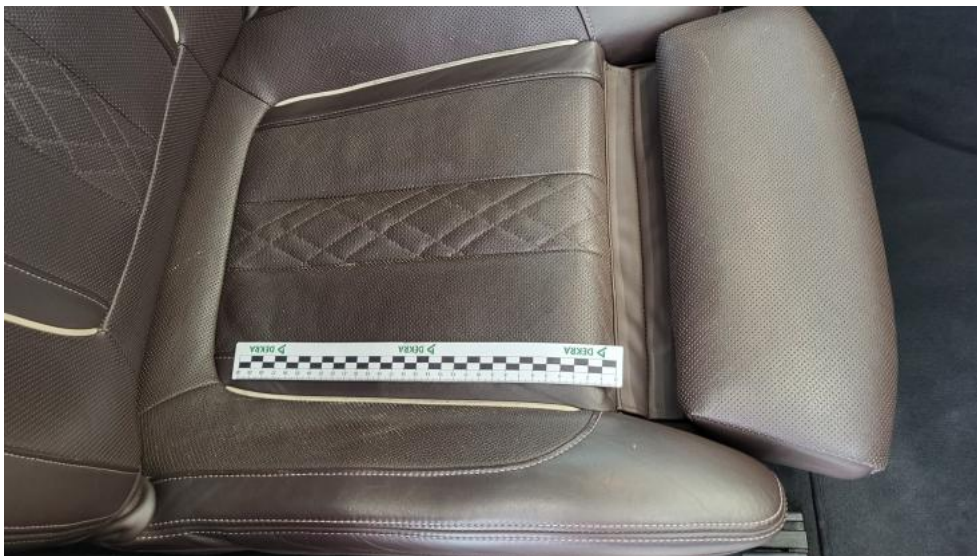
**Fot. 73.**  
Fotel prz. praw. - Inne 1

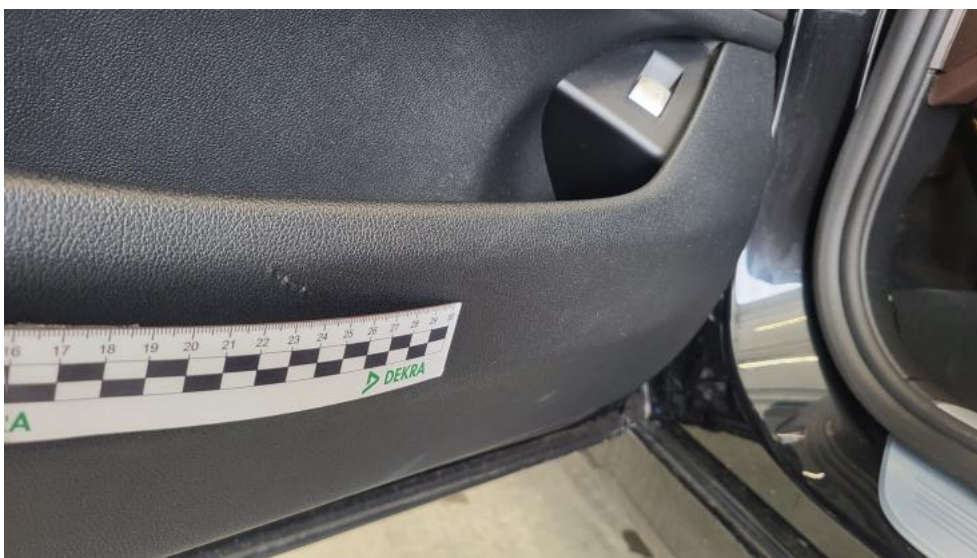
**Fot. 76.**

Tapicerka drzwi przednich L - zdjęcie poglądowe 1
