Nr zlecenia DEKRA: PKOL(W)/LODZ/66246/25/09/05  
Nr zlecenia/szkody: 21/058184  
Data zlecenia: 05-09-2025

| Producent | DACIA |
| Typ/wersja | Logan 1.0 ECO-G 100 Comfort LP |
| Nr rejestracyjny | WU4272N |

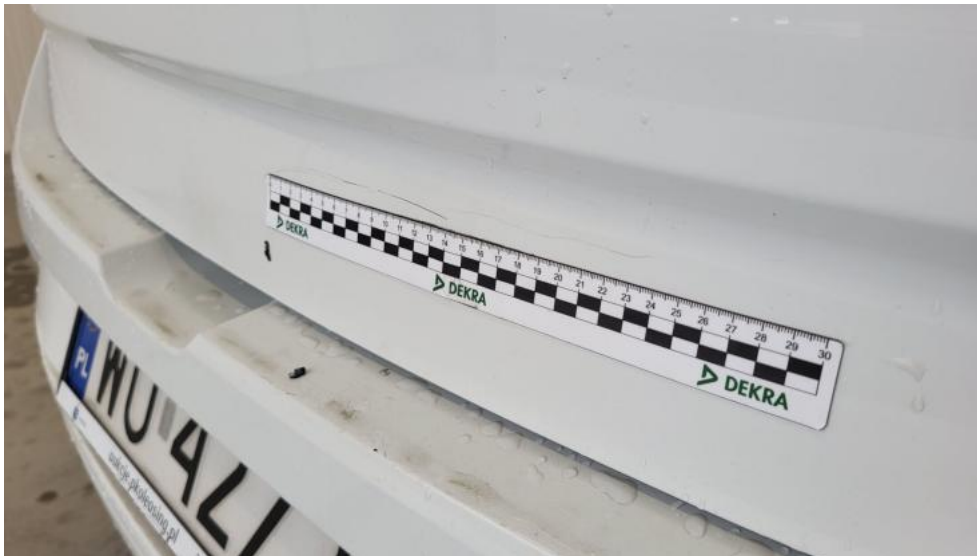
**Fot. 49.**

Pokrywy bagażnika - Rysa/odprysk 1

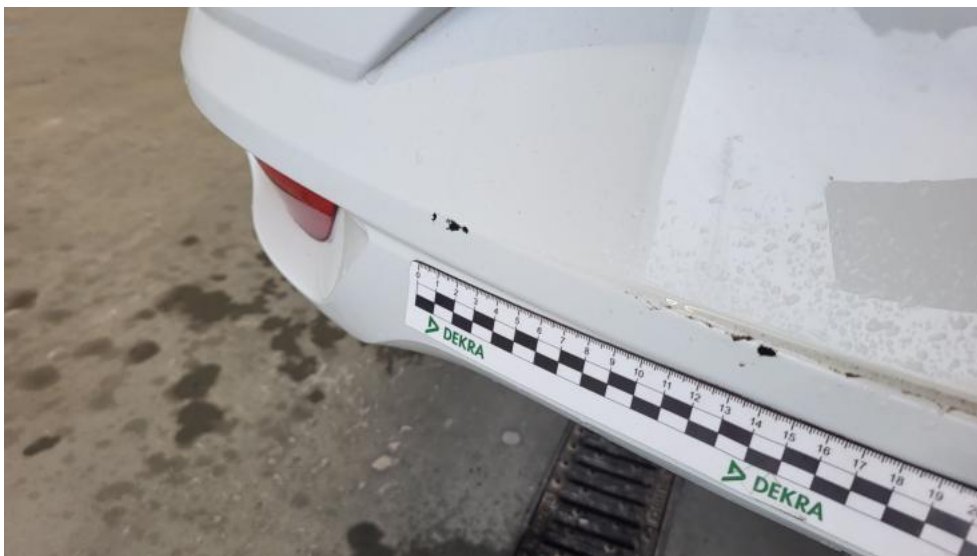
**Fot. 50.**

Zderzak tylny - Rysa/odprysk 1

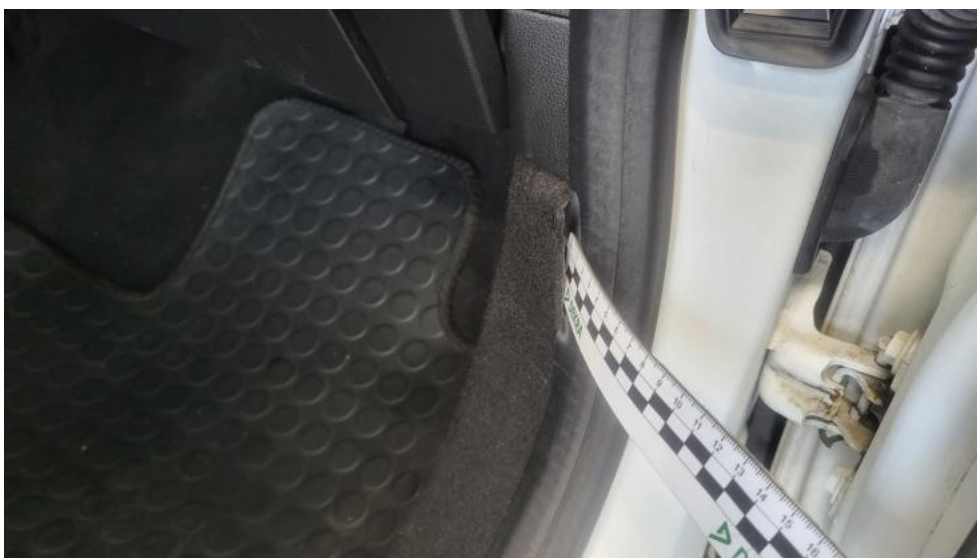
**Fot. 73.**

Wykładzina podłogi - zdjęcie poglądowe 1
