Nr zlecenia DEKRA: PKOL(W)/LODZ/66634/25/09/08  
Nr zlecenia/szkody: 22/025493  
Data zlecenia: 08-09-2025

**DEKRA Polska - Centrala**  
02-673 Warszawa, ul. Konstruktorska 12A

| Producent | MERCEDES-BENZ |
| Typ/wersja | S 63 AMG 4-Matic L |

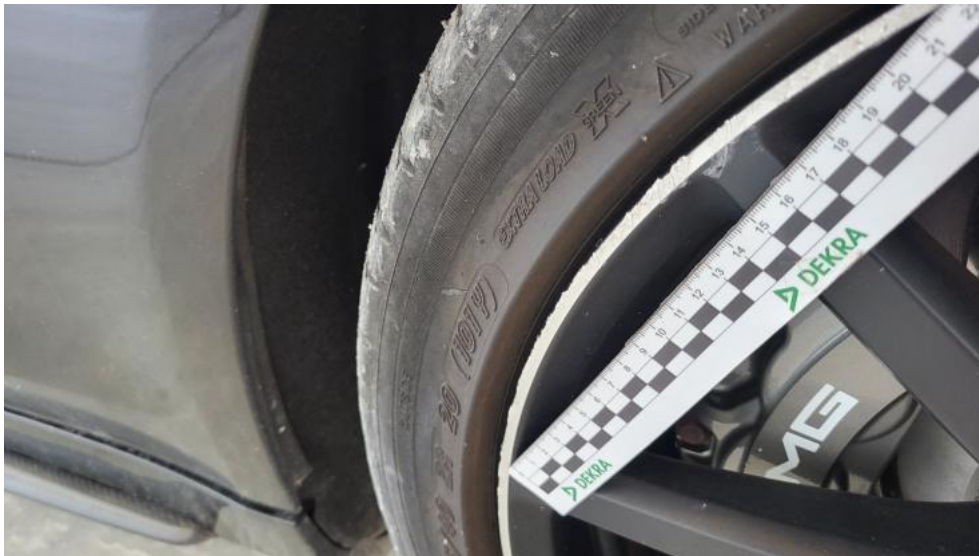
**Fot. 49.**

Felga aluminiowa przednia P - Rysa/odprysk 1

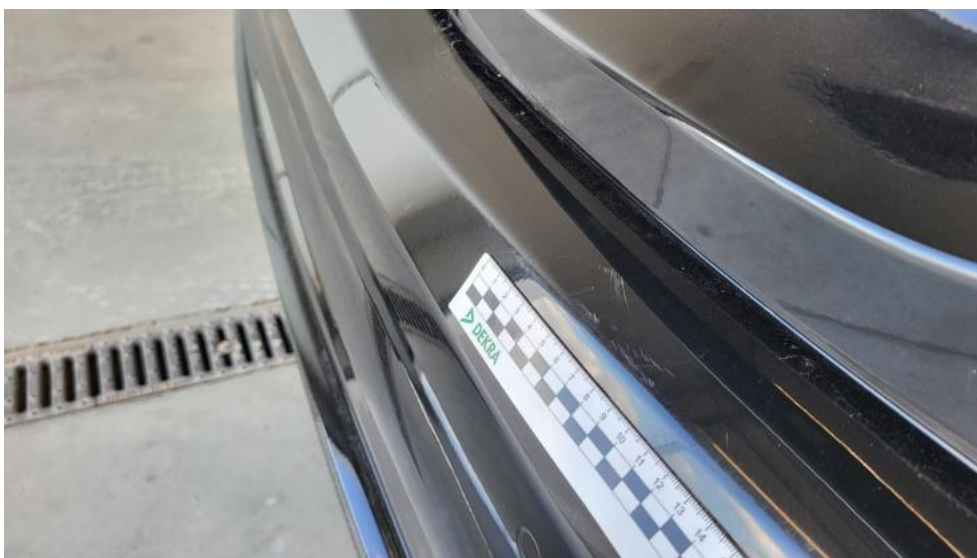
**Fot. 64.**

Zderzak tylny() - Rysa/odprysk 3

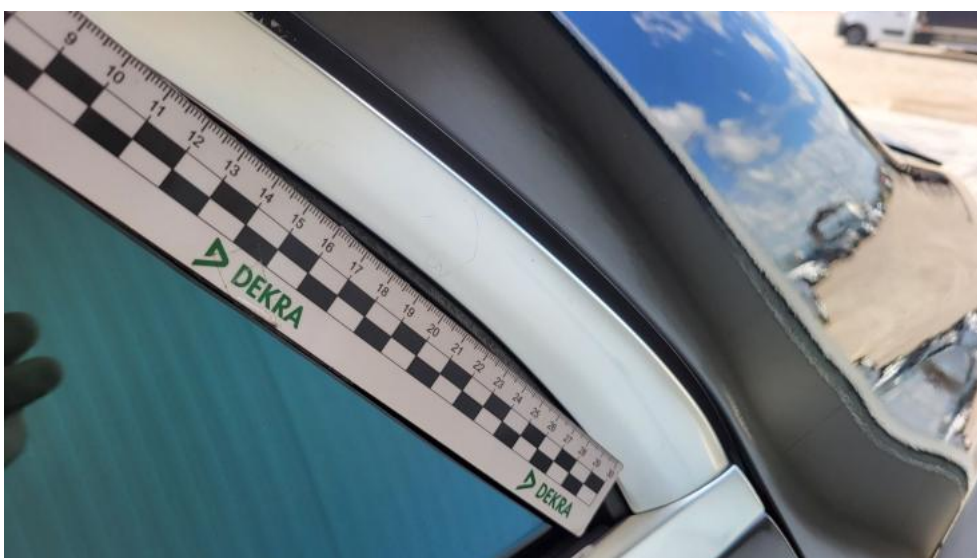
**Fot. 70.**

Listwa drzwi tylnych L - Rysa/odprysk 1

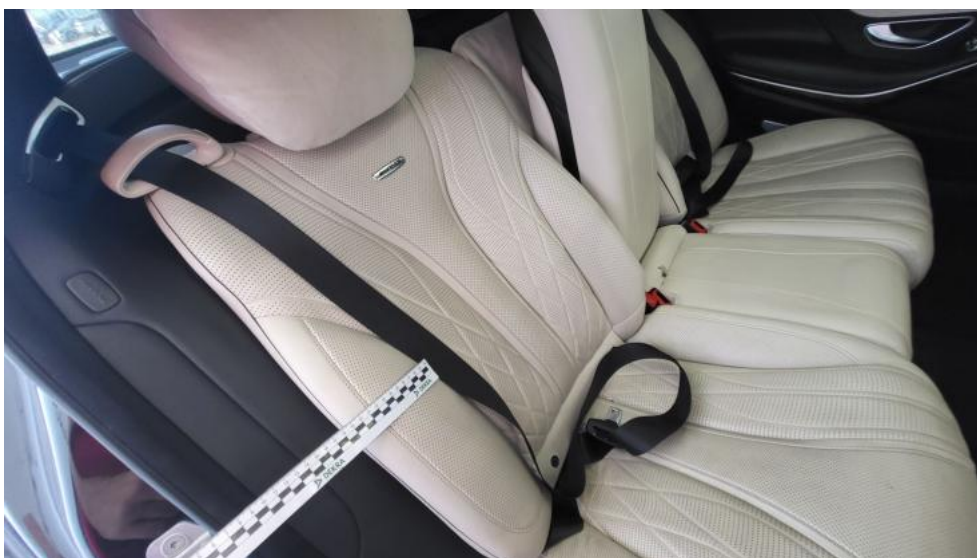
**Fot. 82.**

Pas bezpieczeństwa tylny prawy - Inne 1
