Nr zlecenia DEKRA: PKOL(W)/LODZ/45661/25/06/24(21072)  
Nr zlecenia/szkody: 21/032900  
Data zlecenia: 24-06-2025 13:09:23

**DEKRA Polska - Centrala**  
02-673 Warszawa, ul. Konstruktorska 12A

| Producent | AUDI |
| Typ/wersja | A6 Allroad 3.0 TDI Quattro S tronic |

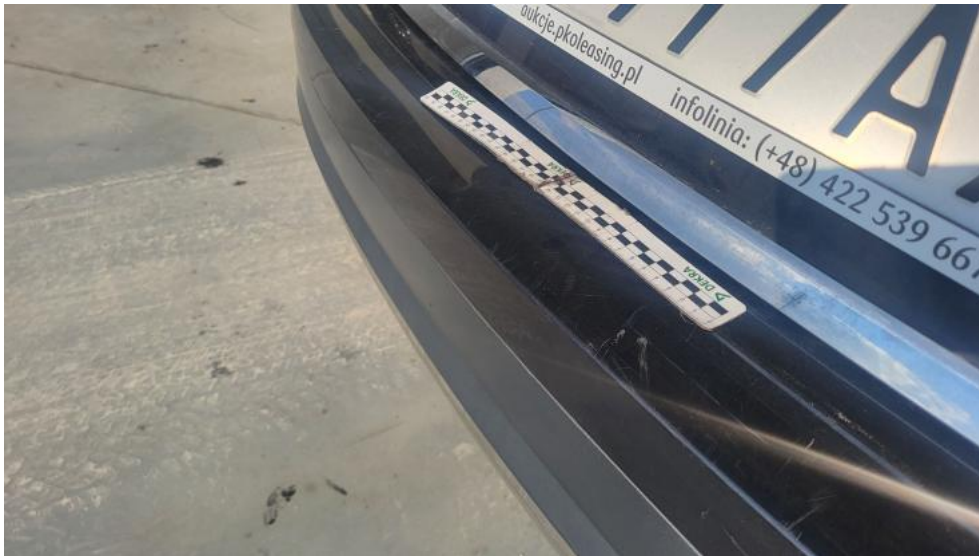
**Fot. 57.**

Zderzak tylny - Rysa/odprysk 2

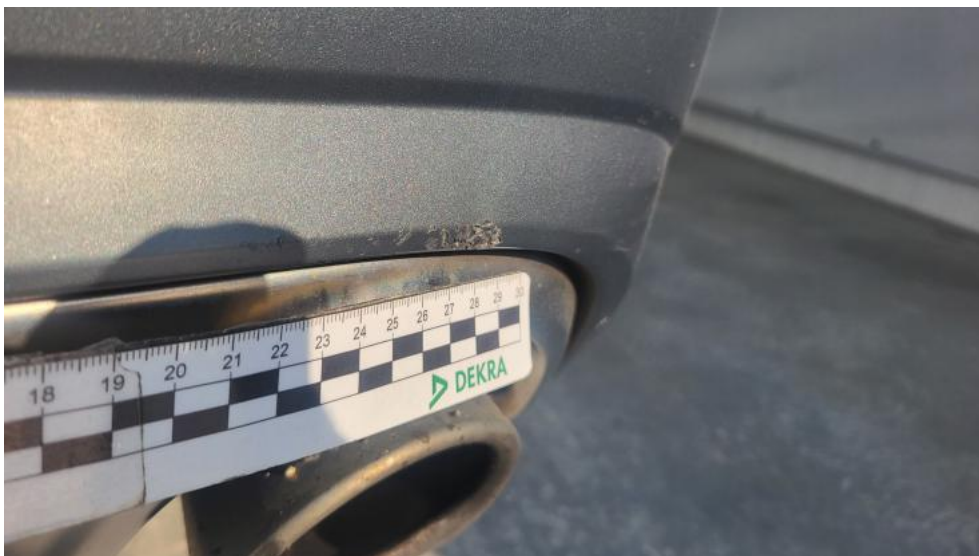
**Fot. 58.**

Zderzak tylny cz dolna - Rysa/odprysk 1

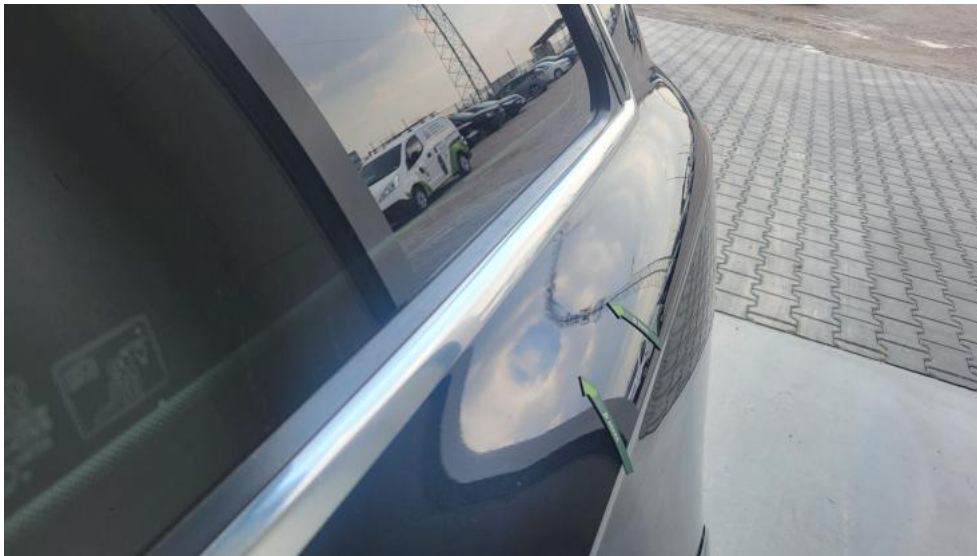
**Fot. 61.**

Błotnik tylny L / Ściana boczna L - Wgniecenie/odkształcenie 1

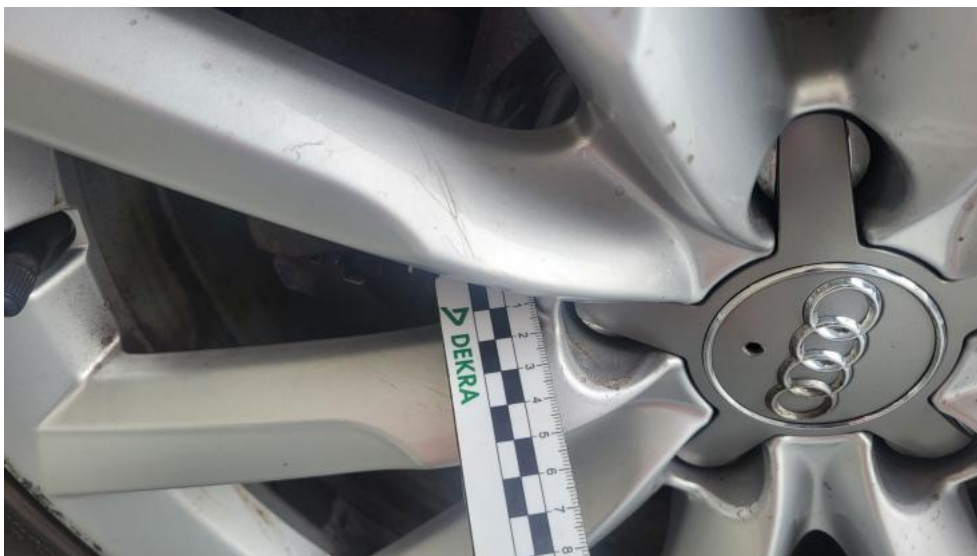
**Fot. 62.**

Felga aluminiowa tylna L - Rysa/odprysk 1
