Nr zlecenia DEKRA: PKOL(W)/LODZ/26382/25/04/10  
Nr zlecenia/szkody: 21/041275  
Data zlecenia: 10-04-2025

**DEKRA Polska - Centrala**  
02-673 Warszawa, ul. Konstruktorska 12A

| Producent | BMW |
| Model | Seria 3 [F30/F80] 15-18 |

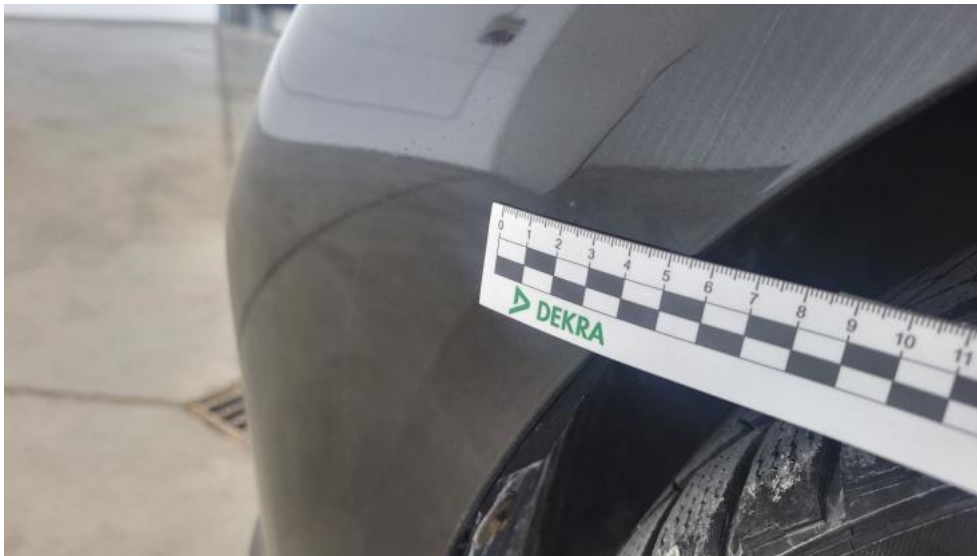
**Fot. 43.**  
Zderzak - Rysa/odprysk 1

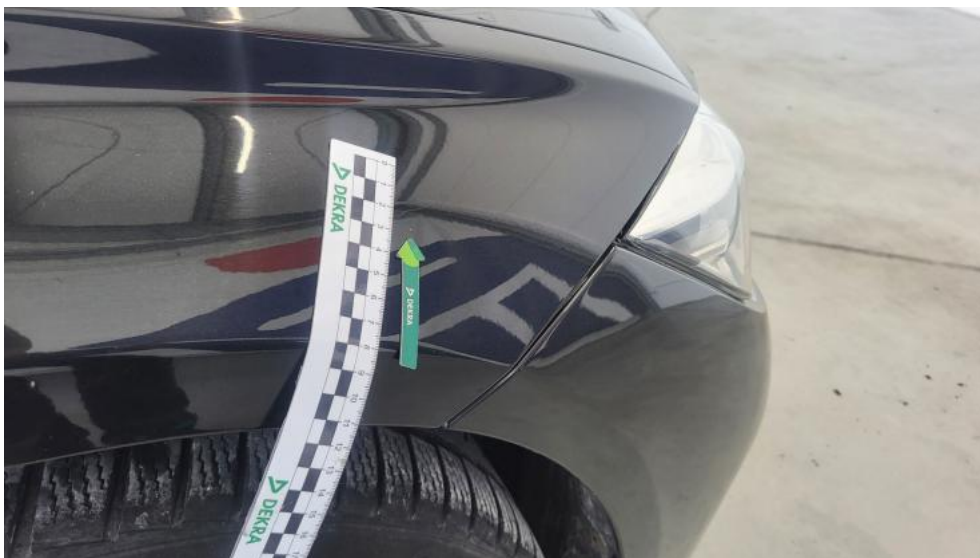
Łótnik przedni P - zdjęcie poglądowe 1

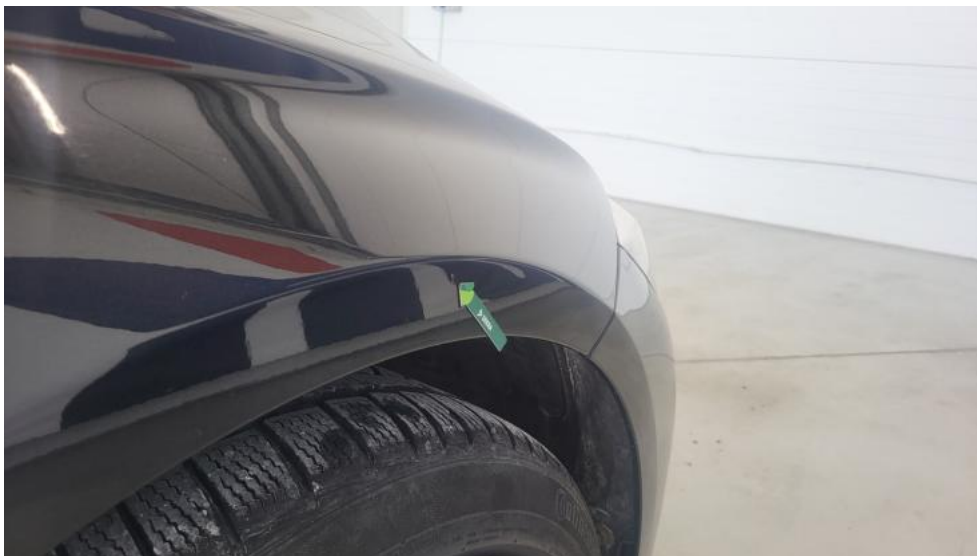
Błotnik przedni P - Wgniecenie/odkształcenie 1

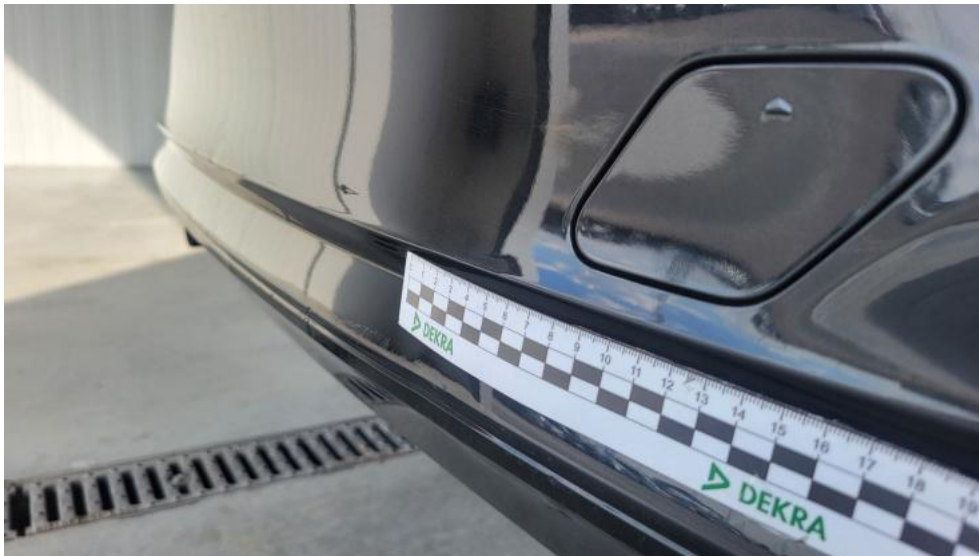
**Fot. 63.**

Zderzak tylny - Wgniecenie/odkształcenie 1

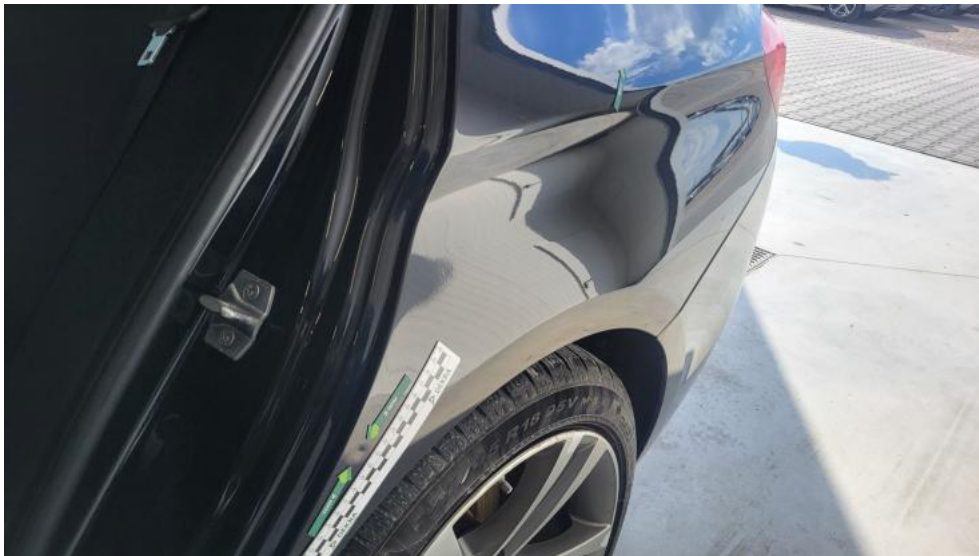
**Fot. 65.**

Błotnik tylny L / Ściana boczna L - Wgniecenie/odkształcenie 1

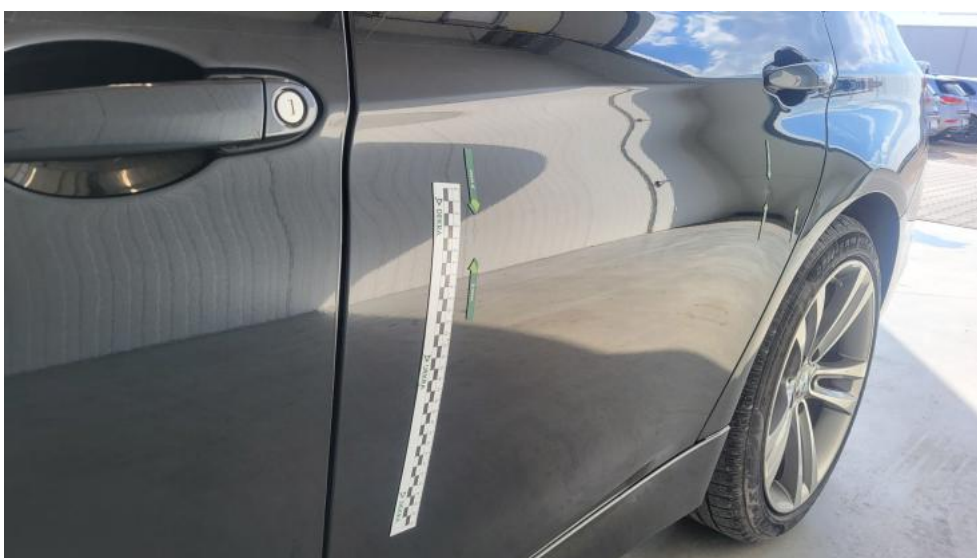
**Fot. 70.**

Drzwi tylne L - Wgniecenie/odkształcenie 1

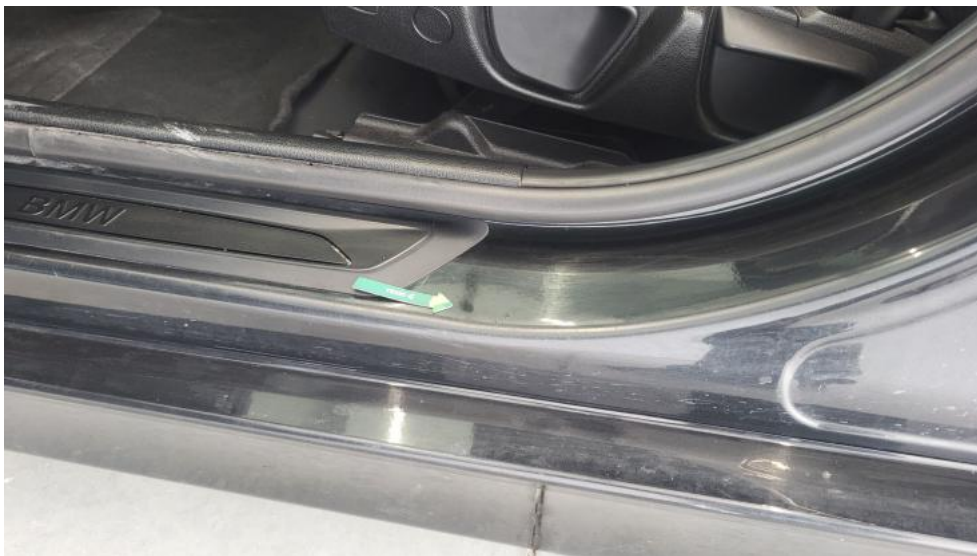
**Fot. 71.**

Próg L - Wgniecenie/odkształcenie 1

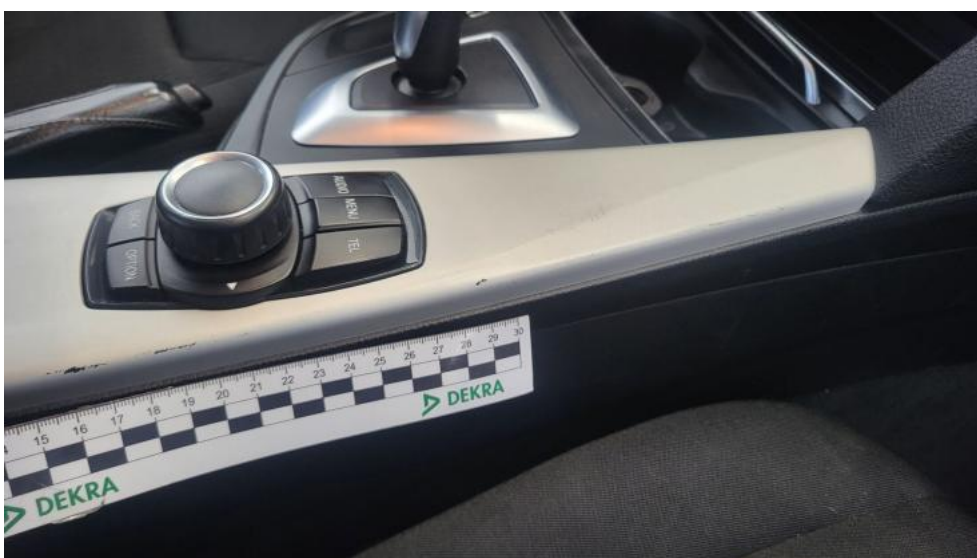
**Fot. 74.**

Konsola tunelu śr. - Rysa/odprysk 1

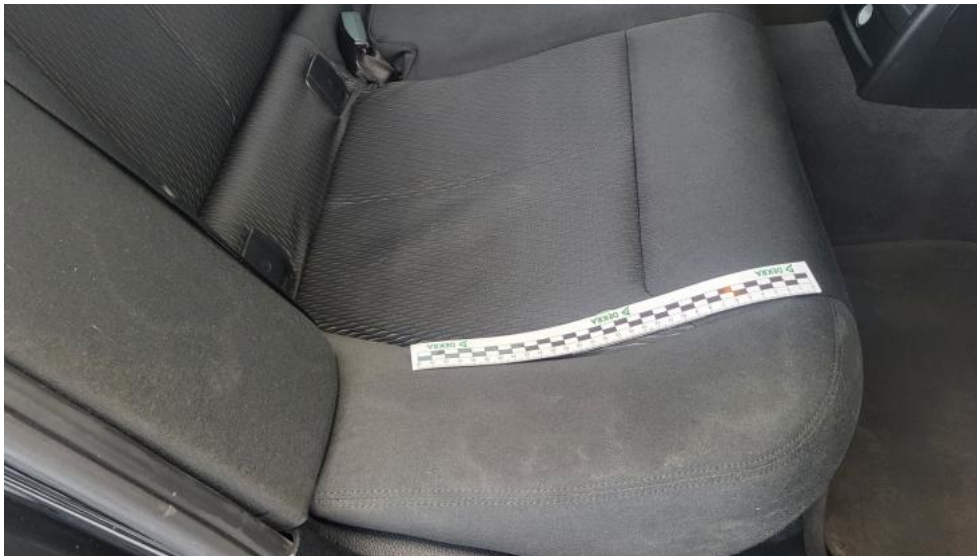
**Fot. 79.**  
Kanapa tyl. - Inne 2

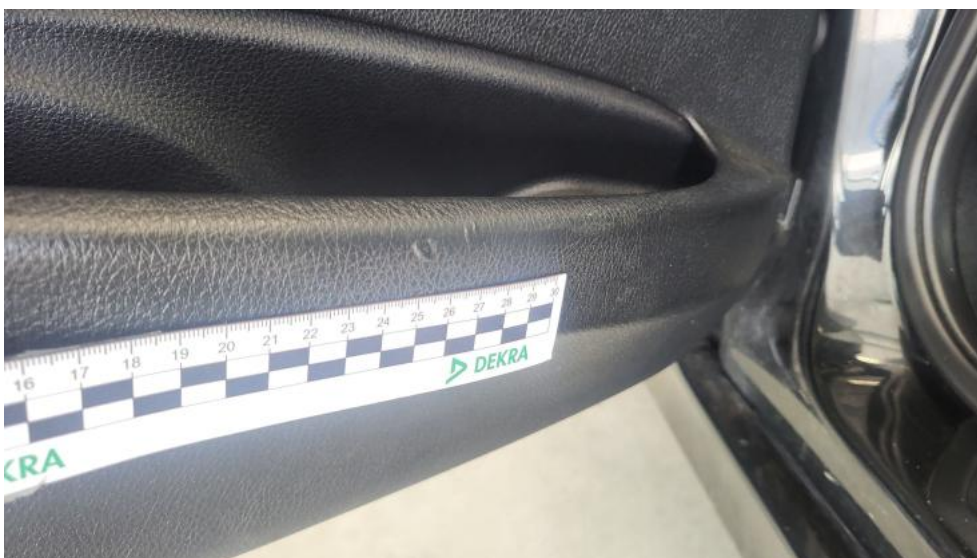
**Fot. 80.**  
Tapicerka drzwi przednich L - Wgniecenie/odkształcenie 1

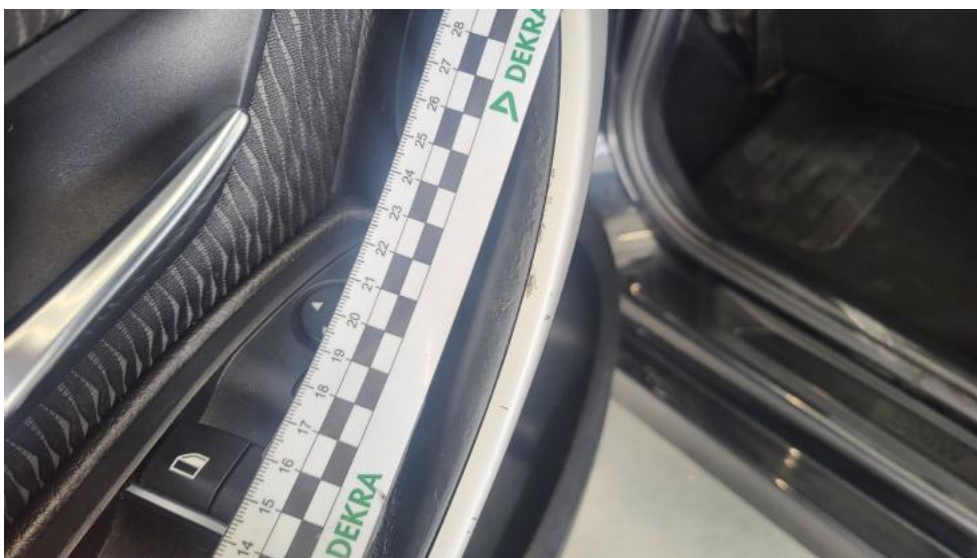
**Fot. 86.**

Uchwyt drzwi prze L - Rysa/odprysk 1
