Nr zlecenia DEKRA: PKOL(W)/LODZ/26418/25/04/10  
Nr zlecenia/szkody: Futura  
Data zlecenia: 10-04-2025

**DEKRA Polska - Centrala**  
02-673 Warszawa, ul. Konstruktorska 12A

| Producent | PEUGEOT |
| Typ/wersja | 308 SW 1.2 PureTech GPF Allure S&S EAT8 |

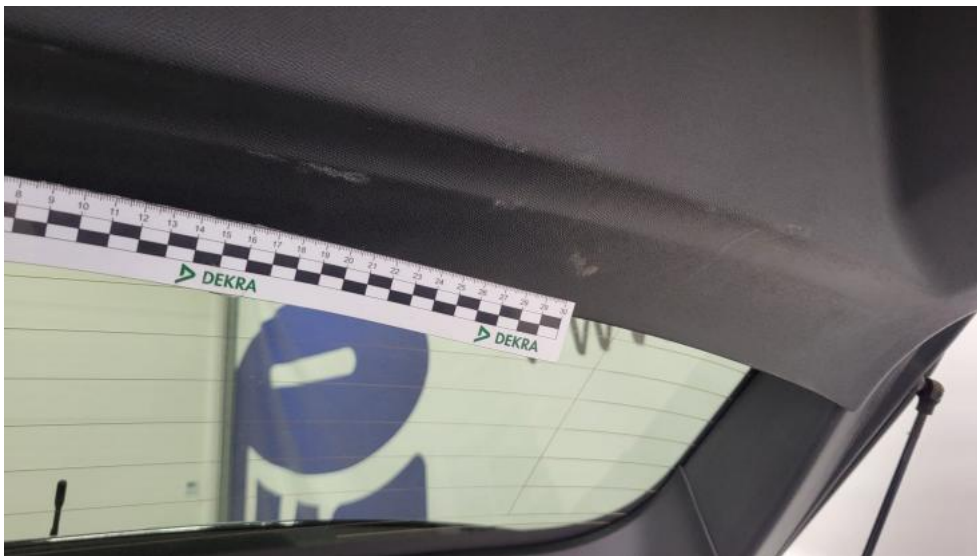
**Fot. 71.**

Wykładzina pokrywy tylnej - Inne 1
