Nr zlecenia DEKRA: PKOL(W)/LODZ/23846/25/04/01  
Nr zlecenia/szkody: 21/041204  
Data zlecenia: 01-04-2025

| Producent | MERCEDES-BENZ |
| Model | C Klasa Kombi [S 206] 21- |
| Nr rejestracyjny | WZ144EG |

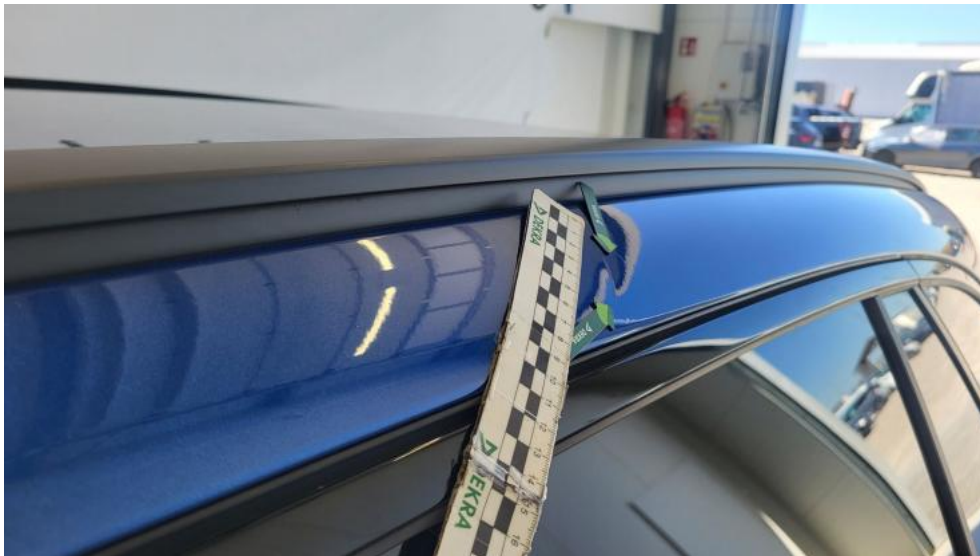
**Fot. 65.**

Błotnik tylny L / Ściana boczna L - Wgniecenie/odkształcenie 1

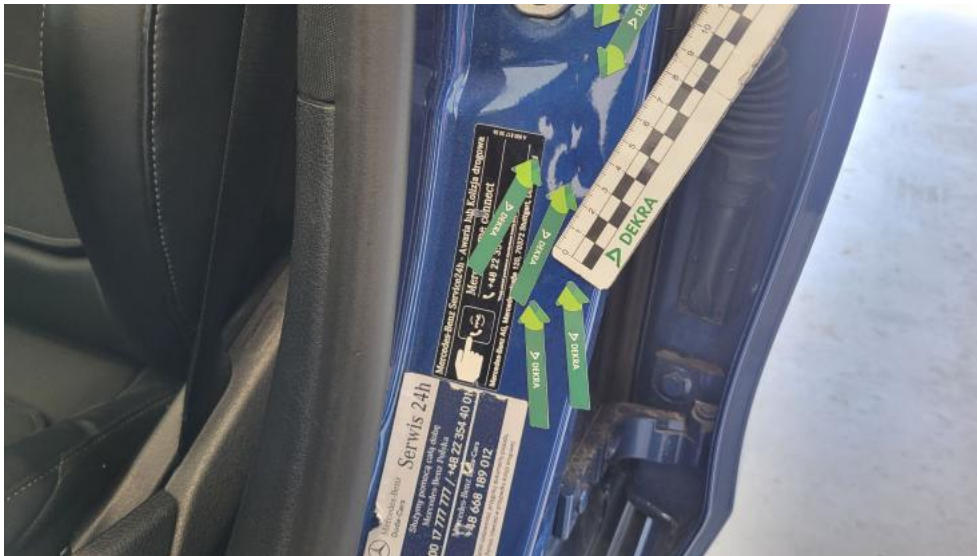
**Fot. 73.**

Słupek środkowy L - Wgniecenie/odkształcenie 1

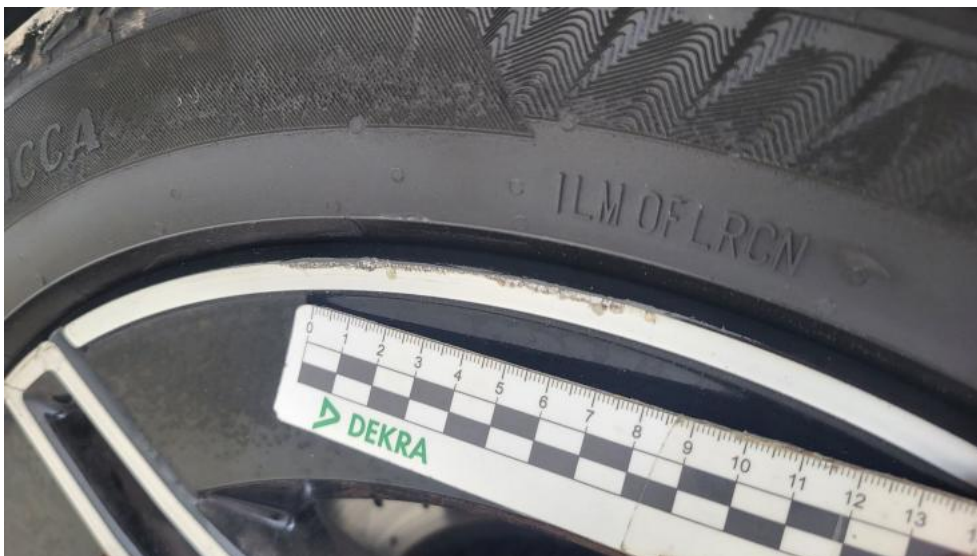
**Fot. 74.**

Felga Aluminiowa przednia L - Rysa/odprysk 1

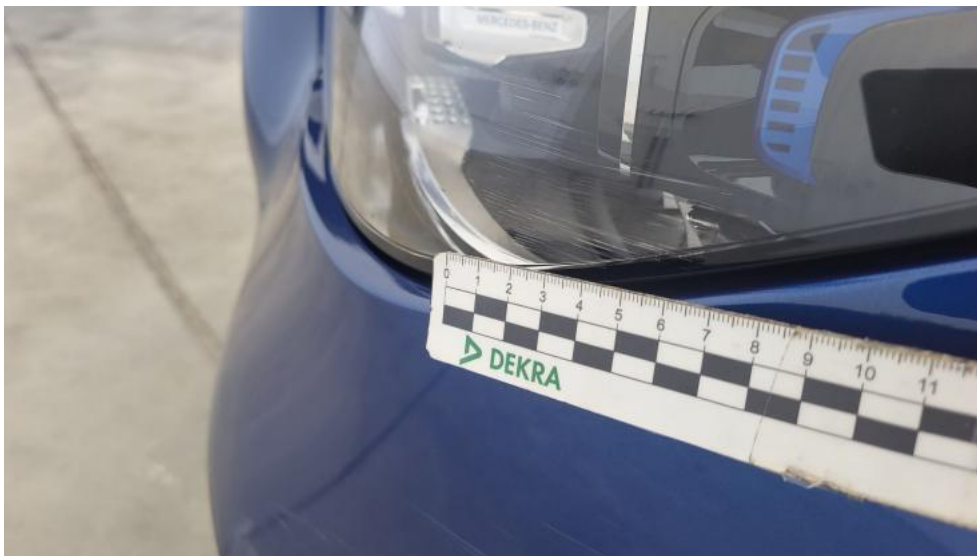
**Fot. 75.**

Reflektor L - Rysa/odprysk 1

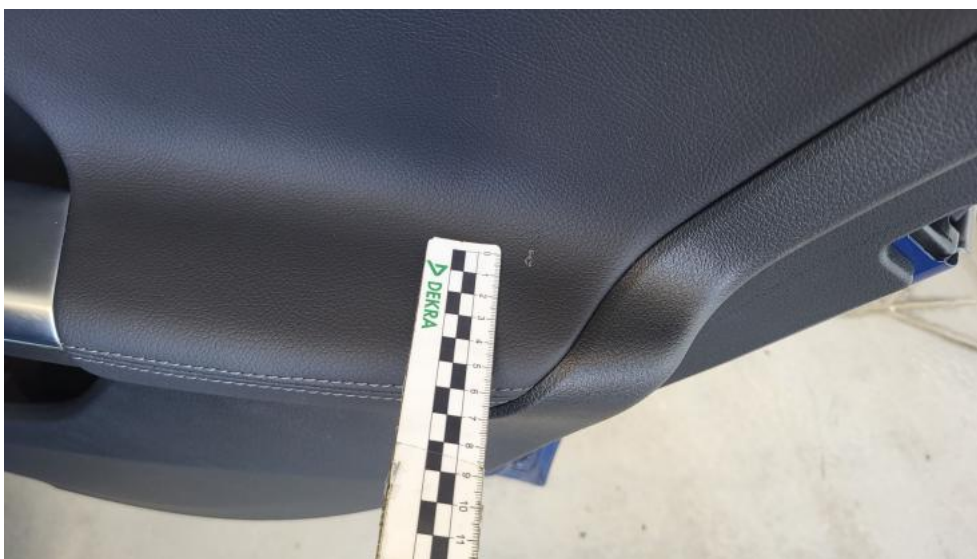
**Fot. 81.**

Tapicerka drzwi tylnych P - zdjęcie poglądowe 1

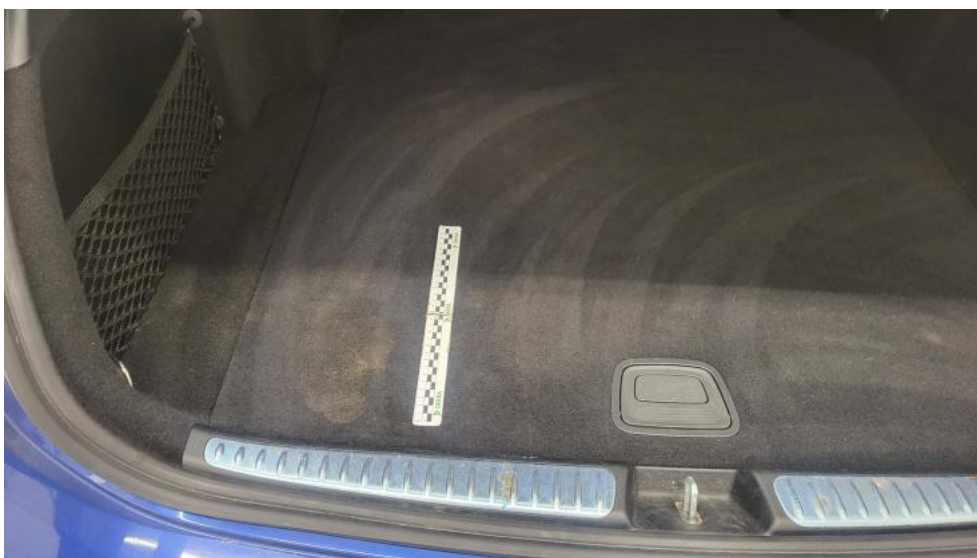
**Fot. 84.**  
Wykładzina podłogi bagażnika - Inne 1
