DEKRA's commission No. : PKOL(W)/LODZ/17323/25/03/10
 commission/ damage No. : 23/001535
 Date of commission: 10-03-2025

Group of objects (Eurotax)	cars
EC code (Eurotax)	0128687
Manufacturer	AUDI
Model	A8 [4N] 17-21
Type / version	A8 50 TDI mHEV Quattro Tiptr.
Body type	sedan
Number of doors / seats	4/5
Curb weight [kg]	1975
Gross vehicle weight [kg]	2690
Wheelbase 1/2	2998
Engine type	Automatic ignition
Pollution reduction system	KSC
Engine capacity [ccm]	2967
Engine Power [hp/kW]	286/210
Gearbox	automatic 8- gear
Registration /record No.	PY24805
VIN / serial number	WAUZZZF82JN002574
Date of first registration	27-12-2017
Date of next. tech. test	20-12-2025
Year of manufacture	2017 (year has been verified with the manufacturer's base)
Readout [km]	306 545 (read)
Body color / type of coating	black/2-warstwowy metalik

Measurement of thickness of the vehicle lacquer coating

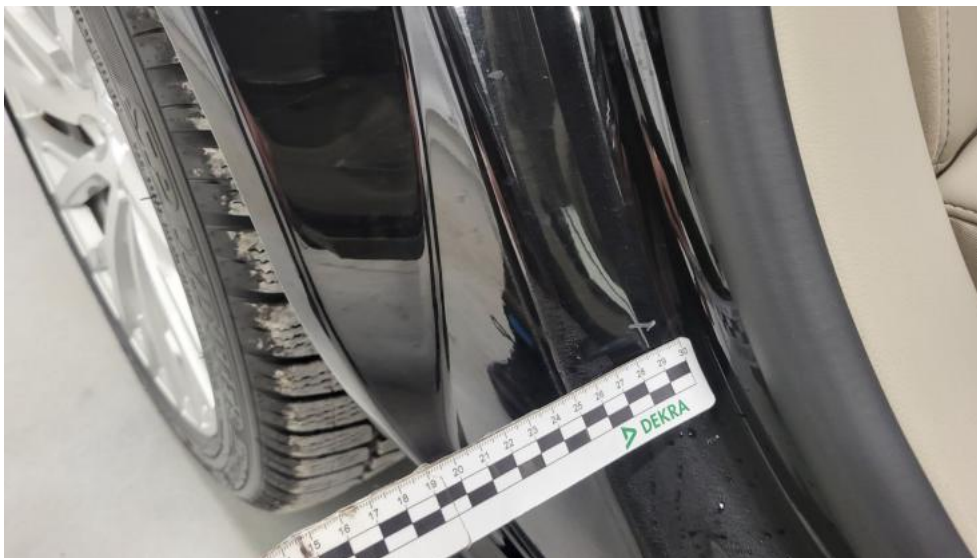
Photo 67.

Błotnik tylny P / Ściana boczna P - Rysa/odprysk 1

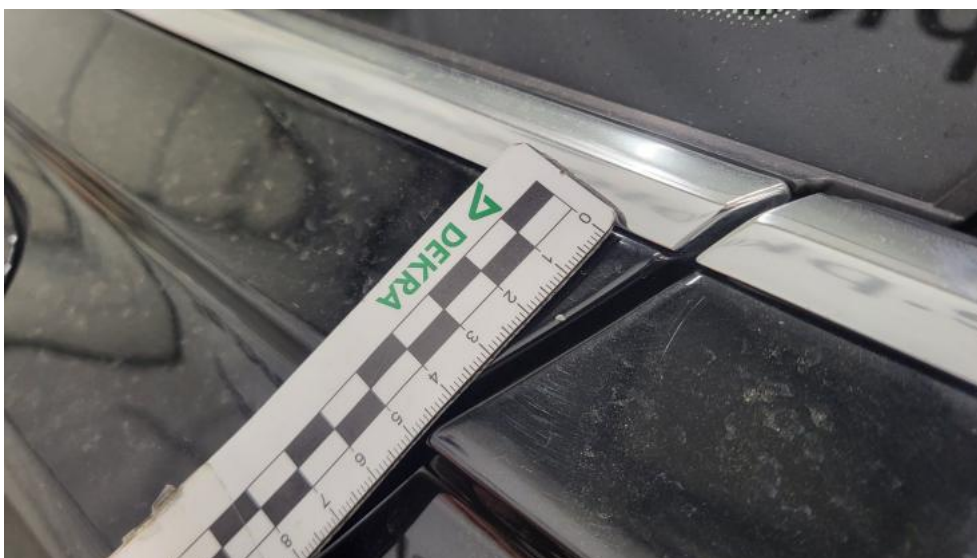
Photo 68.

Błotnik tylny P / Ściana boczna P - Rysa/odprysk 2

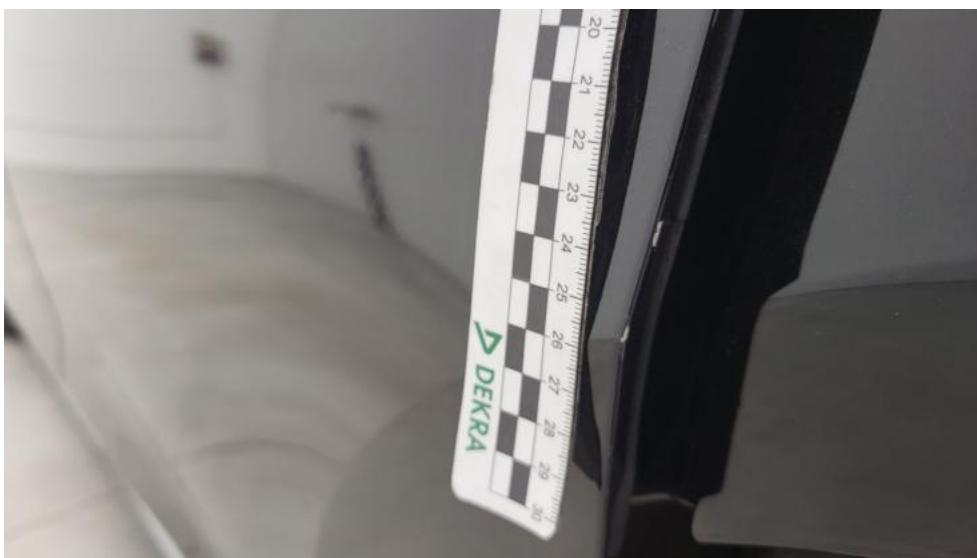
Photo 78.

Drzwi tylne L - Rysa/odprysk 1

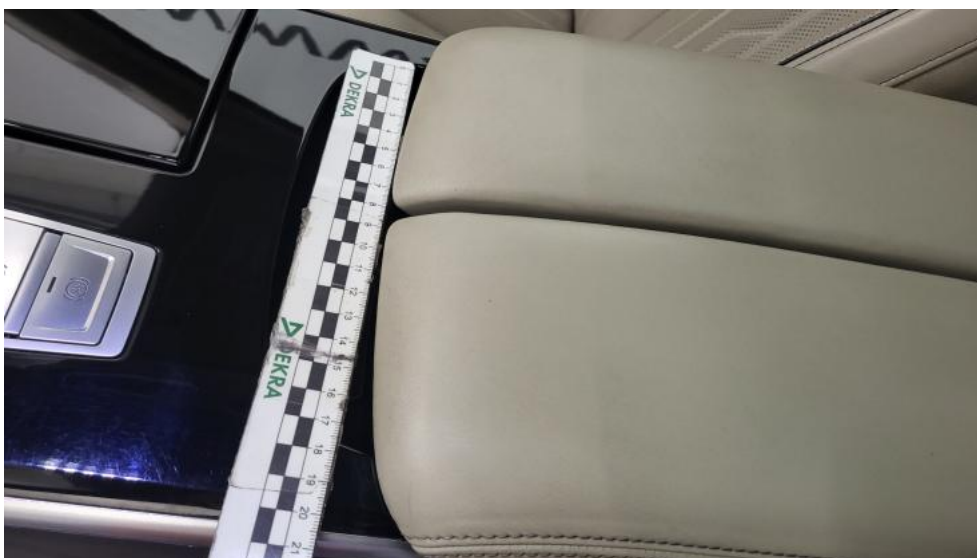
Photo 86.
Podłokietnik środkowy przedni - Inne 1

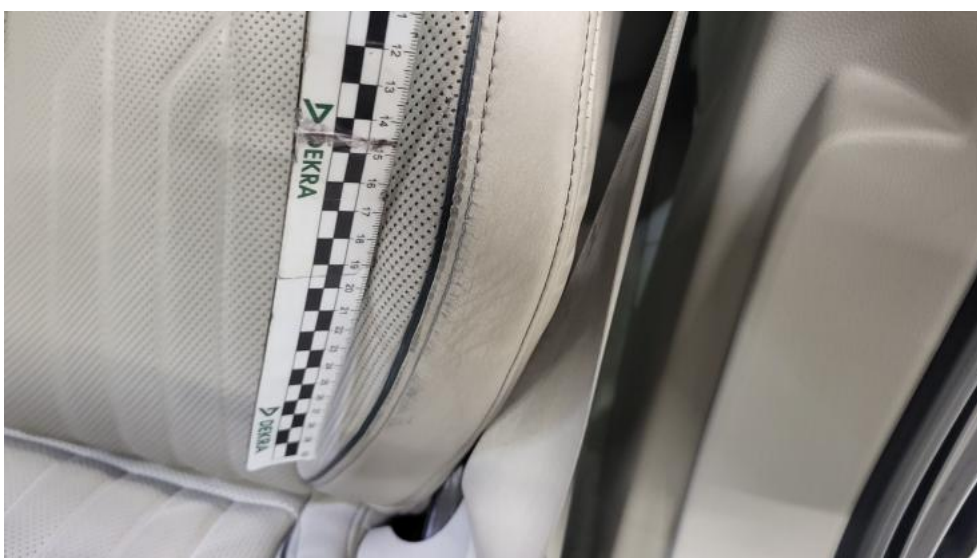
Photo 88.
Fotel prz. lew. - Inne 2

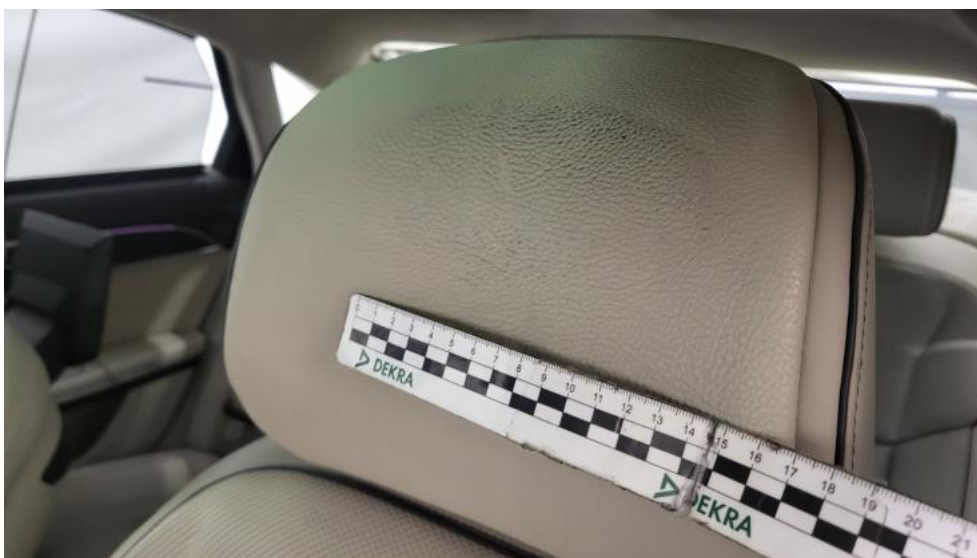
Photo 90.

Zaglówek fotela prz. L - Inne 1

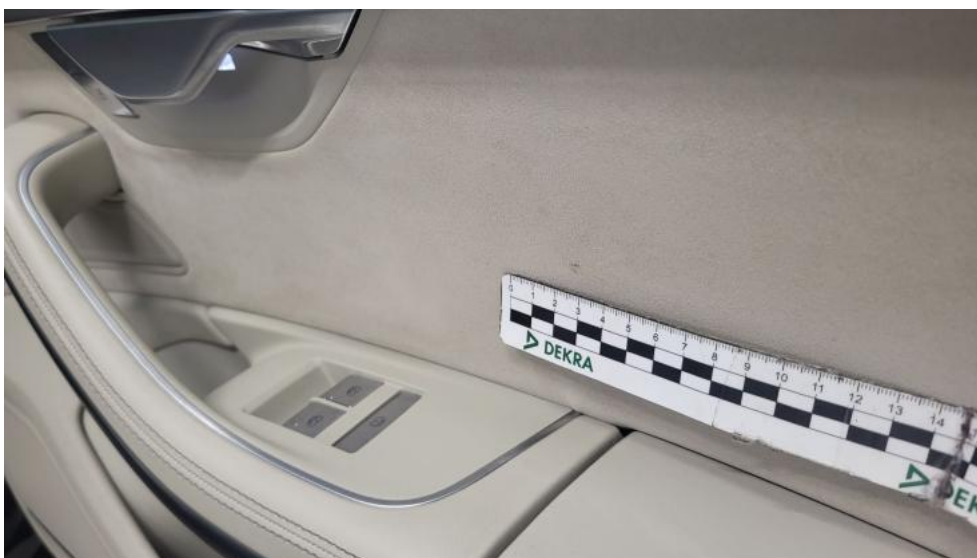
Photo 92.
Tapicerka drzwi tylnych P - Inne 1

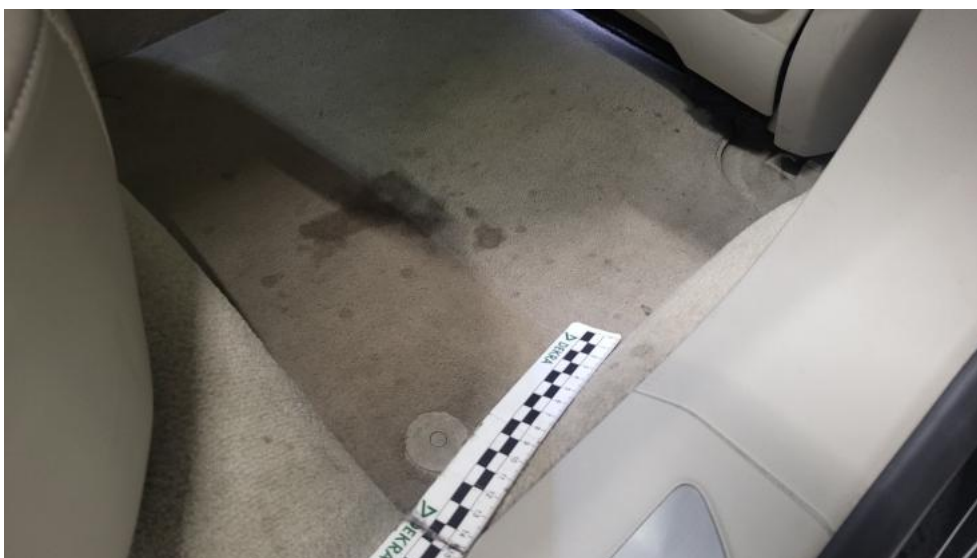
Photo 96.
Wykładzina podłogi - Inne 1
