Nr zlecenia DEKRA: PKOL(W)/LODZ/51802/25/07/15  
Nr zlecenia/szkody: 20/049896  
Data zlecenia: 15-07-2025

**DEKRA Polska - Centrala**  
02-673 Warszawa, ul. Konstruktorska 12A

| Producent | HYUNDAI |
| Typ/wersja | Santa Fe 2.0 CRDi Platinum 4WD aut |

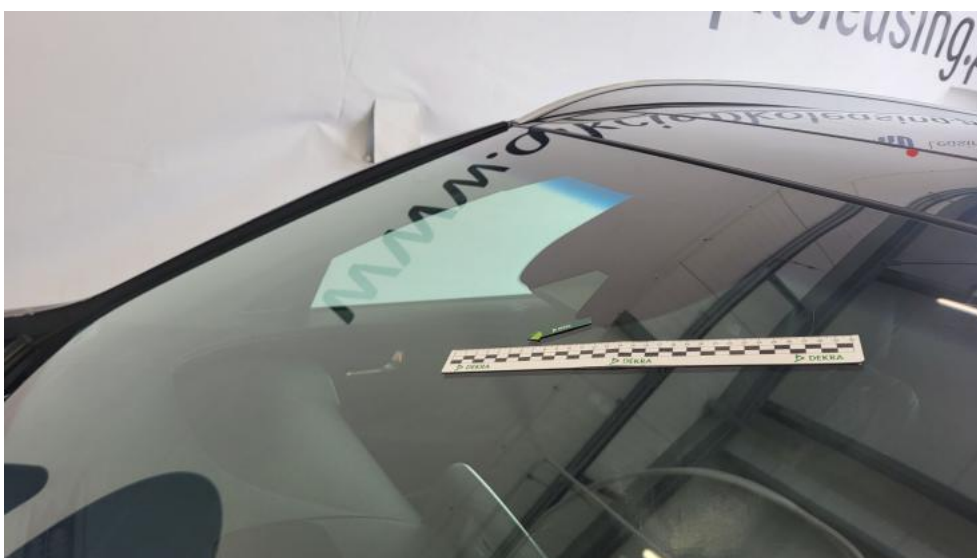
**Fot. 46.**

Szyba czołowa - zdjęcie poglądowe 1

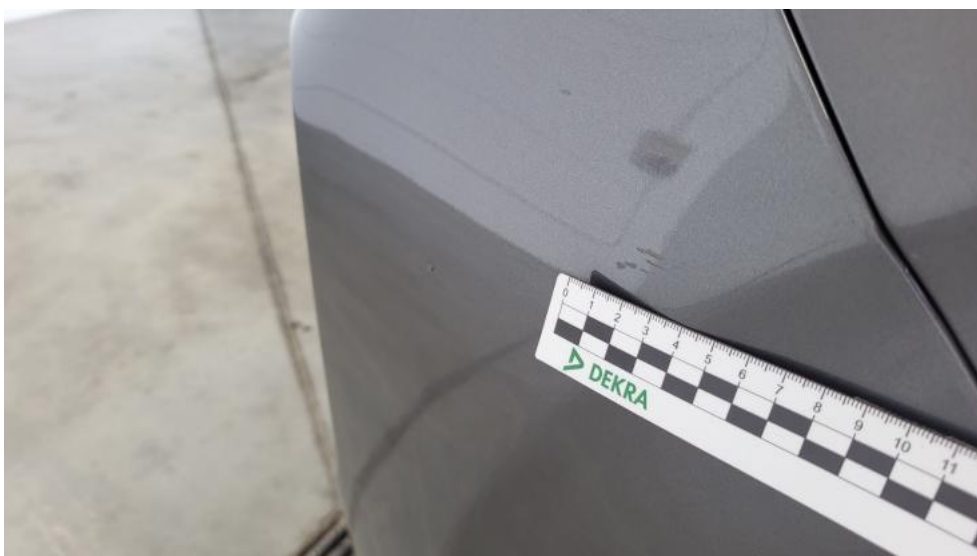
**Fot. 50.**

Zderzak - Rysa/odprysk 1

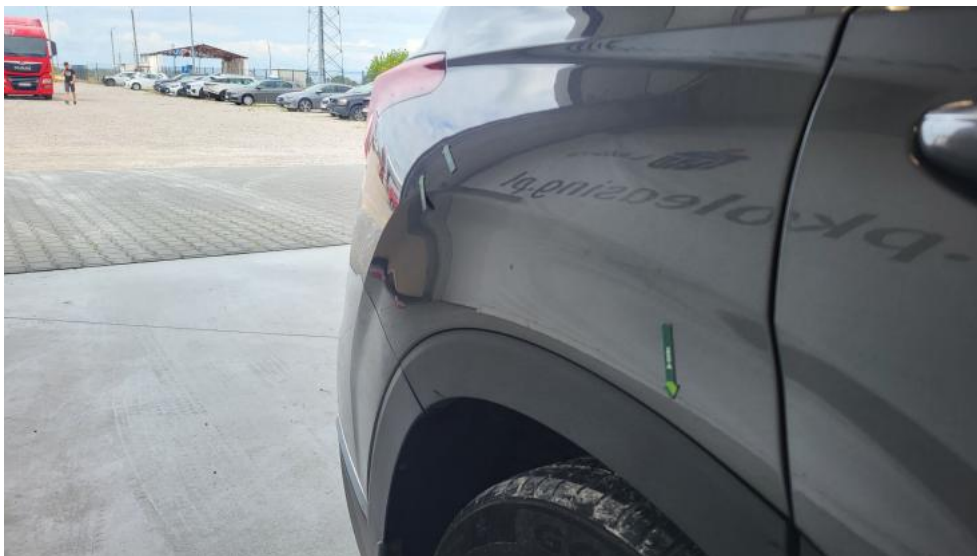
**Fot. 57.**

Łotnik tylny P / Ściana boczna P - Wgniecenie/odkształcenie 2

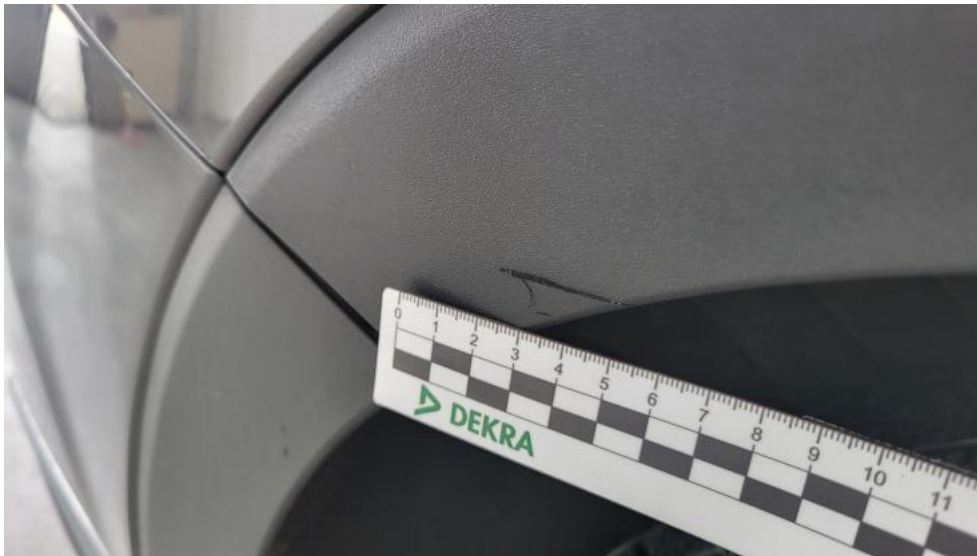
**Fot. 59.**

Listwa krawędzi błotnika tyl P - Rysa/odprysk 2

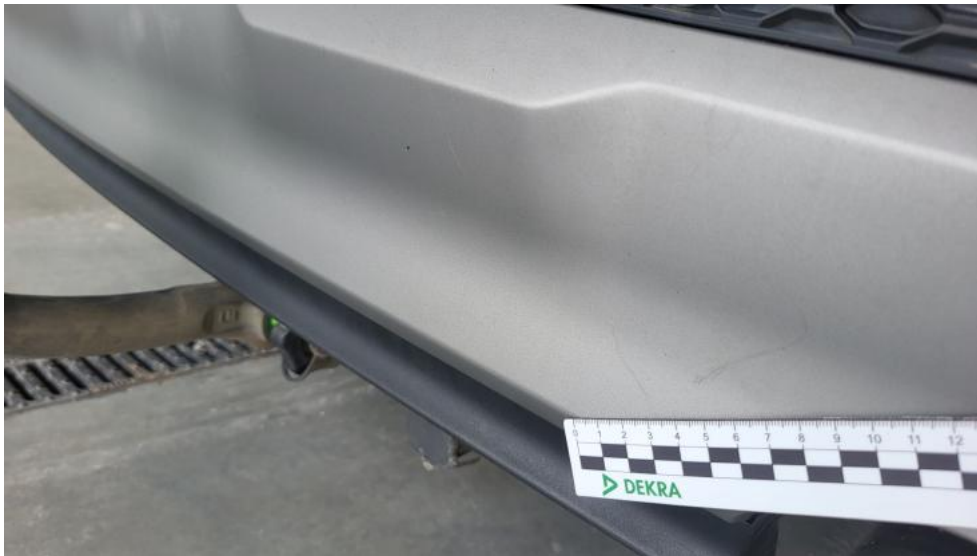
**Fot. 63.**

Zderzak tylny cz dolna - Rysa/odprysk 1

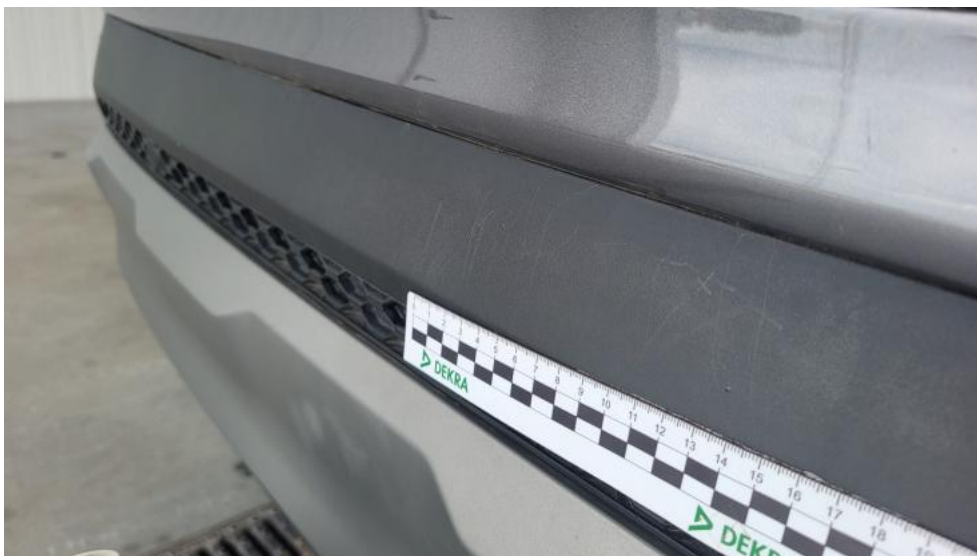
**Fot. 64.**

Zderzak tylny cz śr - Rysa/odprysk 1

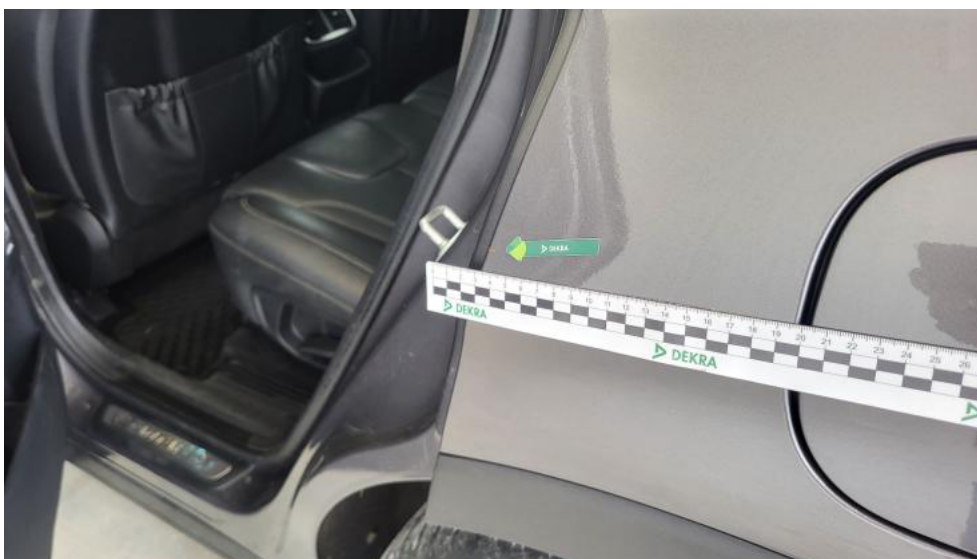
**Fot. 65.**

Błotnik tylny L / Ściana boczna L - zdjęcie poglądowe 1

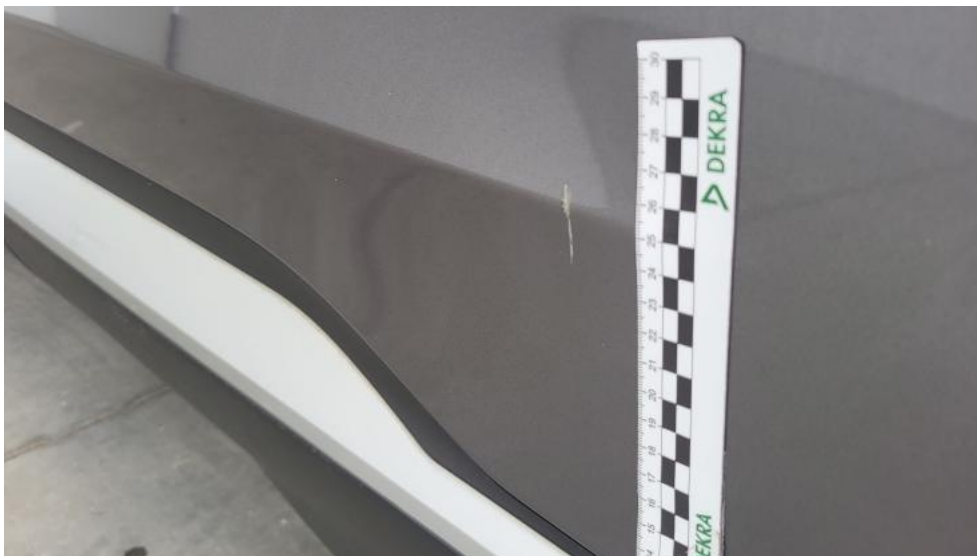
**Fot. 71.**

Drzwi tylne L - Rysa/odprysk 2

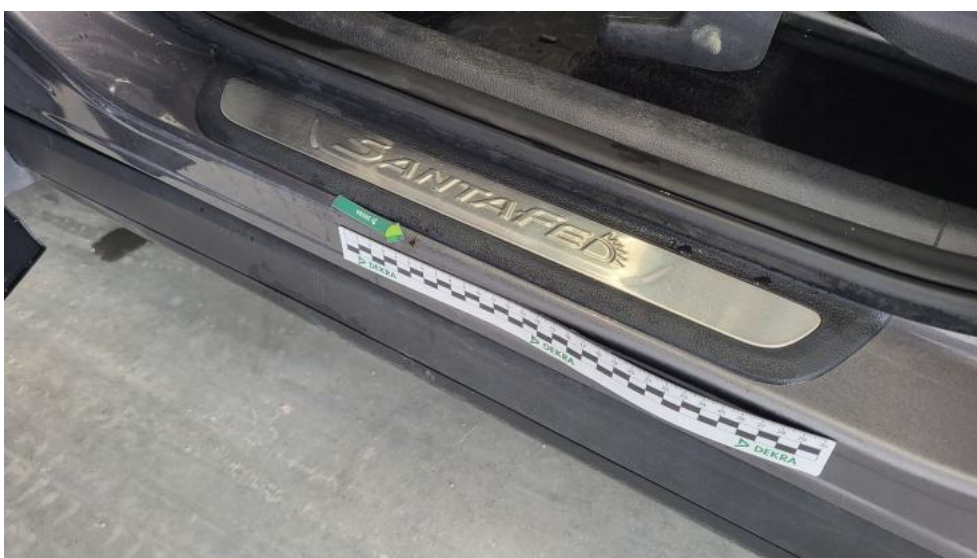
**Fot. 74.**

Próg L - zdjęcie poglądowe 1

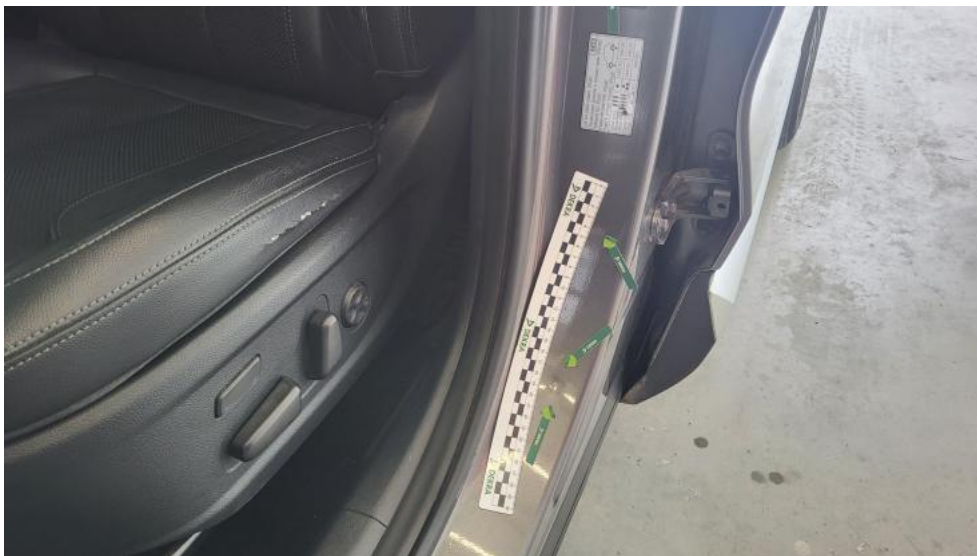
**Fot. 77.**

Słupiek środkowy L - Wgniecenie/odkształcenie 1

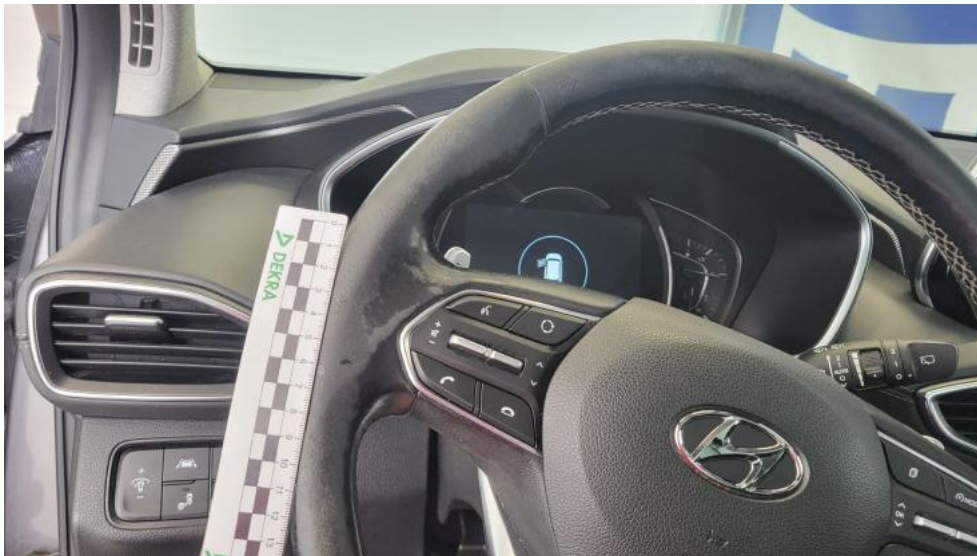
**Fot. 83.**  
Koło kierownicy - Inne 1

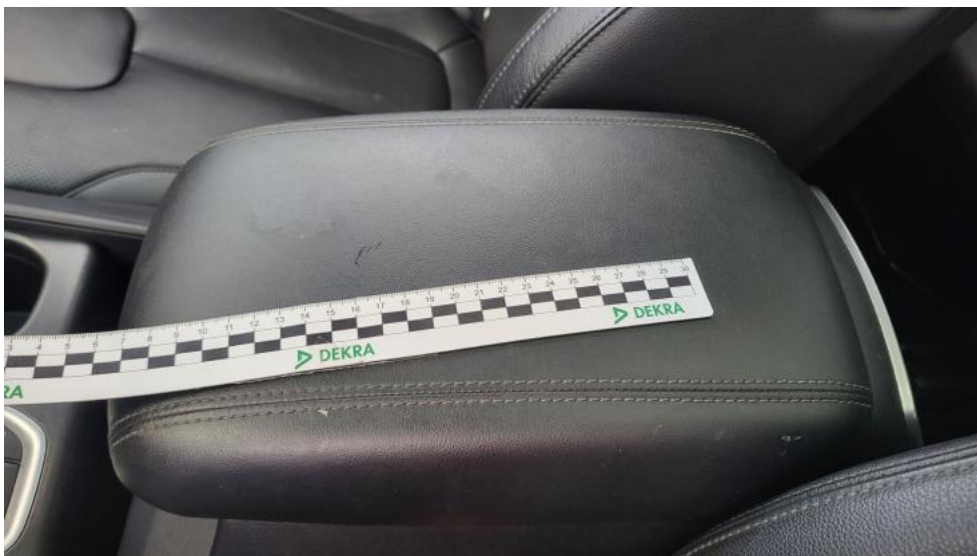
**Fot. 84.**  
Podłokietnik środkowy przedni - Inne 1

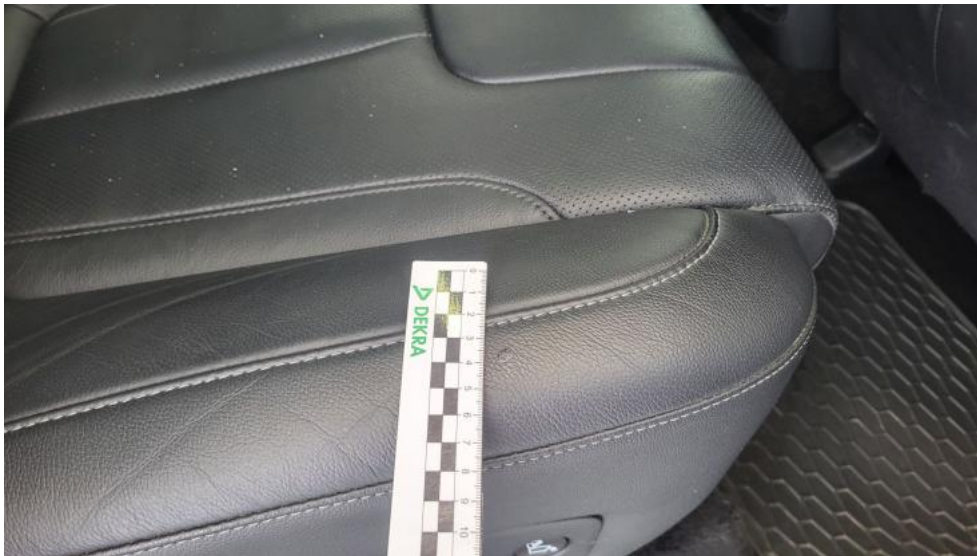
**Fot. 91.**

Kanapa tyl. - zdjęcie poglądowe 1

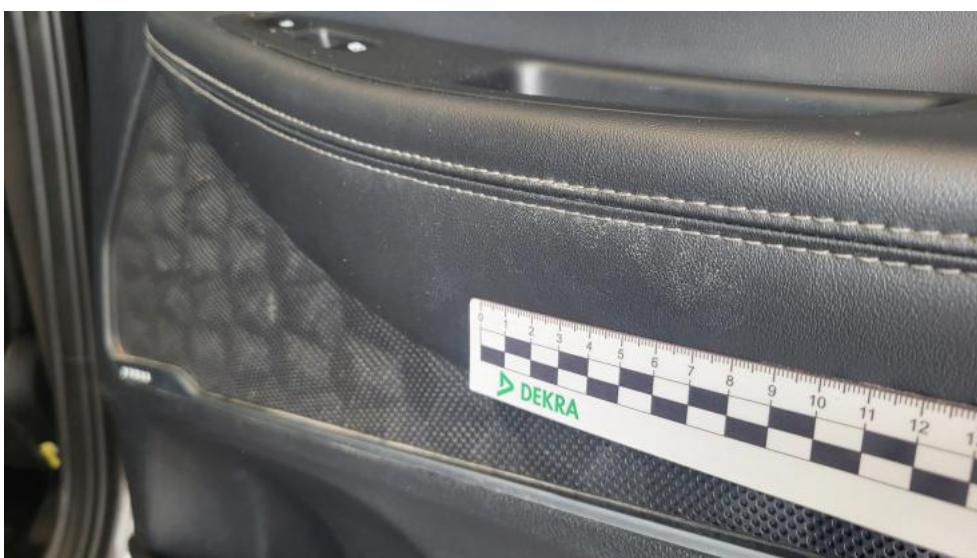
**Fot. 94.**

Tapicerka drzwi tylnych P - Inne 1

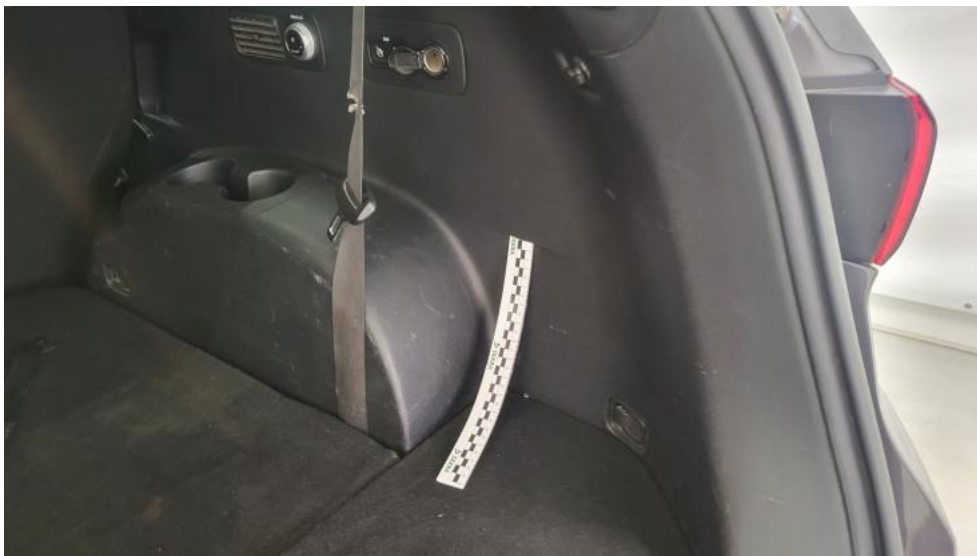
**Fot. 97.**

Wykładzina przestrzeni bagażowej - zdjęcie pogładowe 1

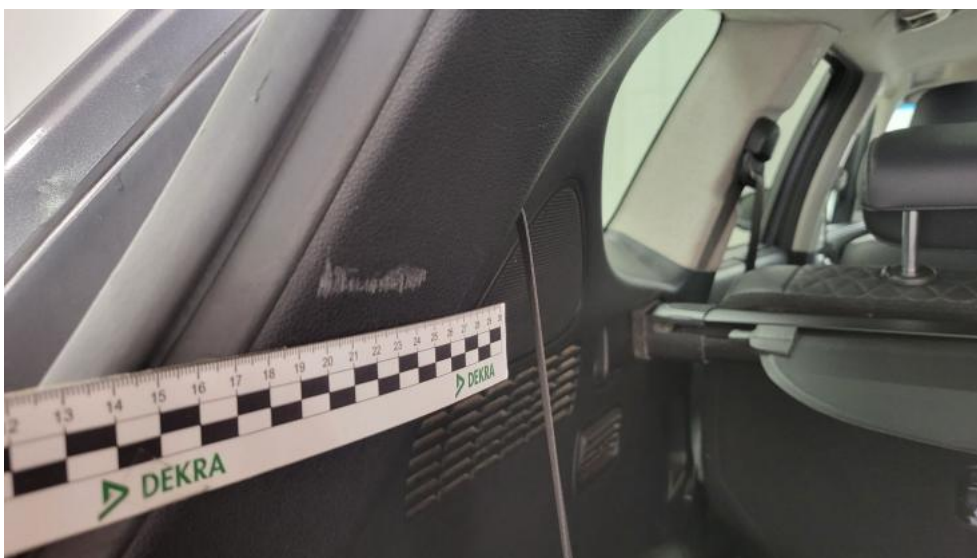
**Fot. 98.**

Wykładzina przestrzeni bagażowej - Rysa/odprysk 1
