DEKRA's commission No. : PKOL(W)/LODZ/55653/25/07/29  
commission/ damage No. : 23/031287  
Date of commission: 29-07-2025

PKO Leasing SA  
Świętokrzyska 36  
00-116 Warszawa

| Manufacturer | AUDI |
| Type / version | Q7 60 TFSI e Quattro S Line Tiptr. |

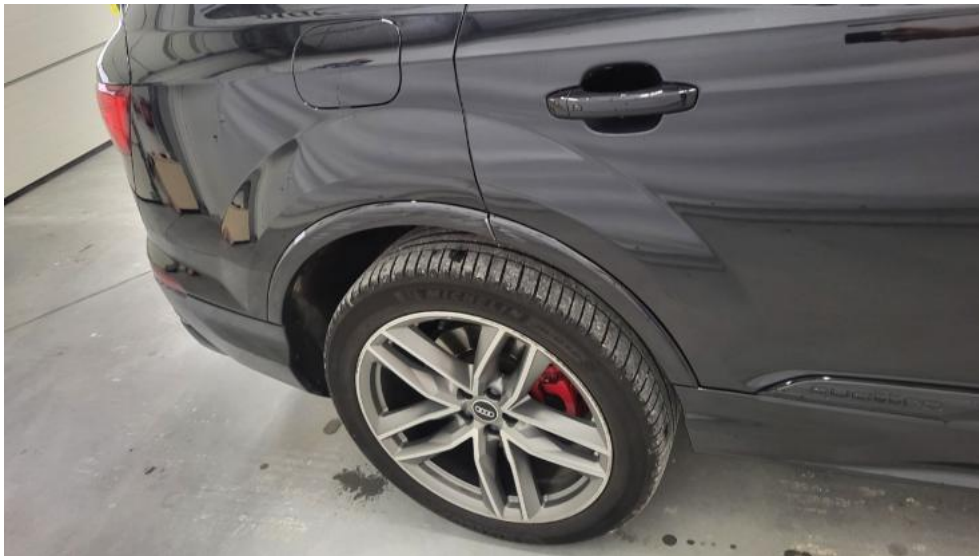
**Photo 5.**

Bok prawy z tyłu

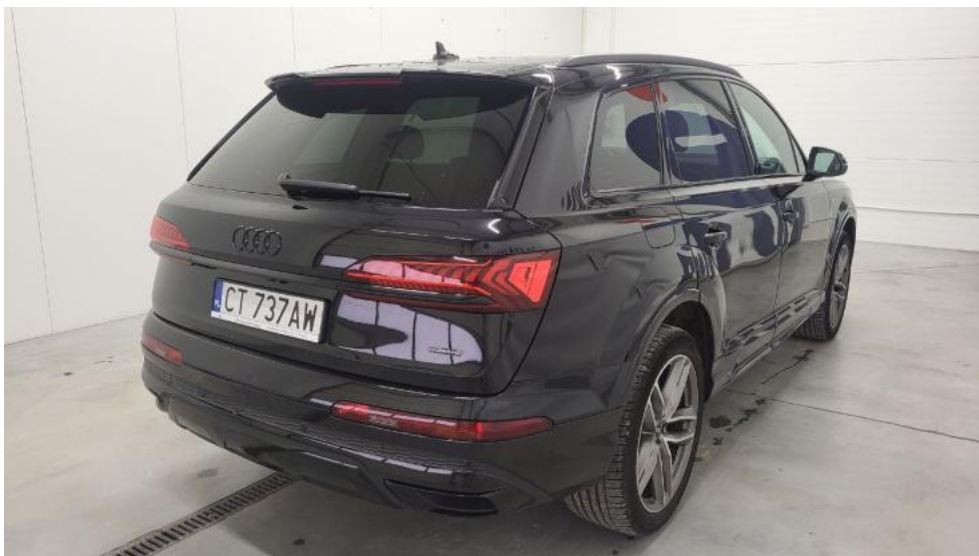
**Photo 6.**

Przekątna tylna prawa

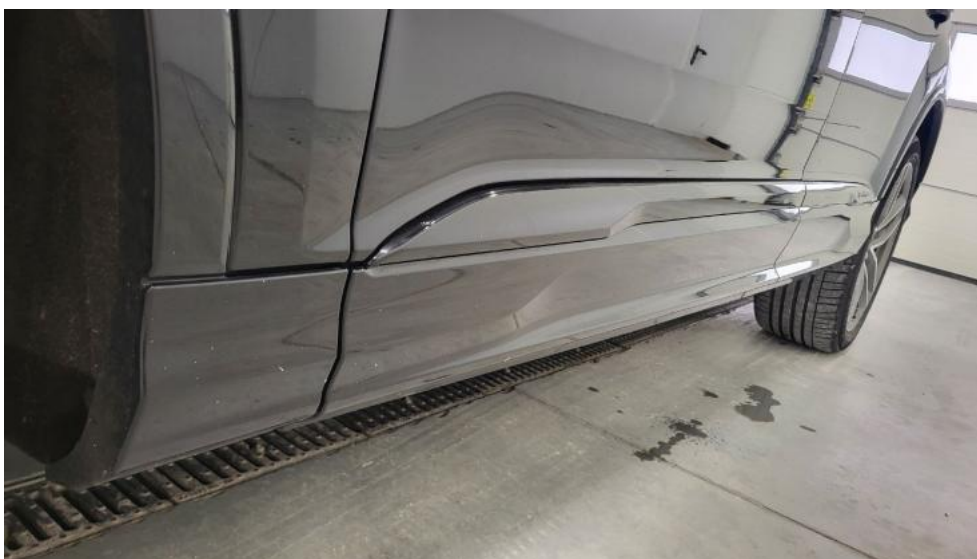
**Photo 11.**

Próg lewy (widok od przodu)

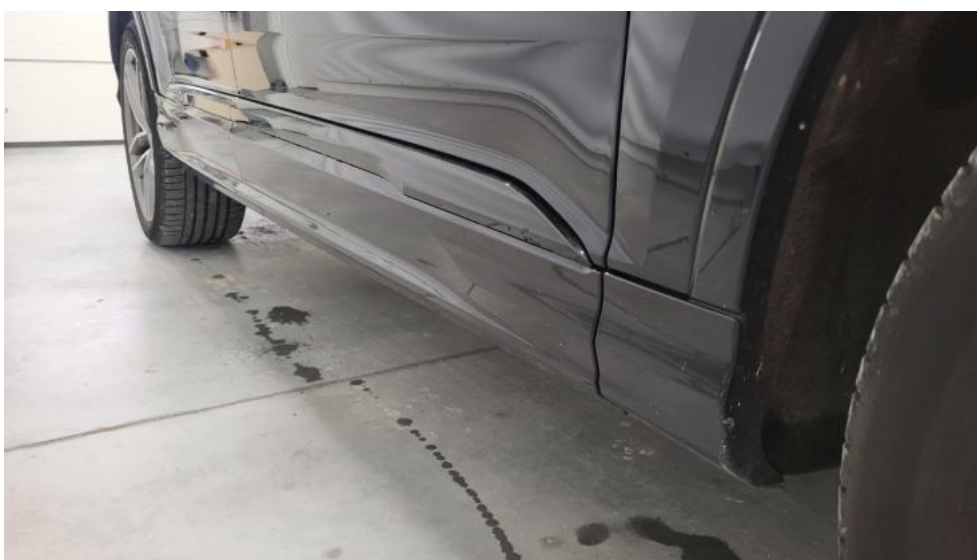
**Photo 12.**

Próg prawy (widok od przodu)

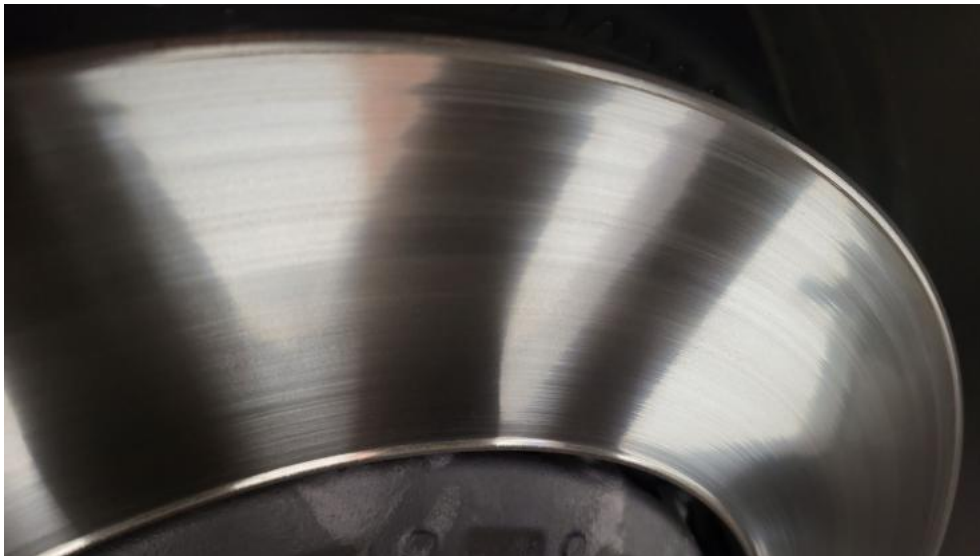
**Photo 15.**

Tarcza hamulcowa przednia prawa

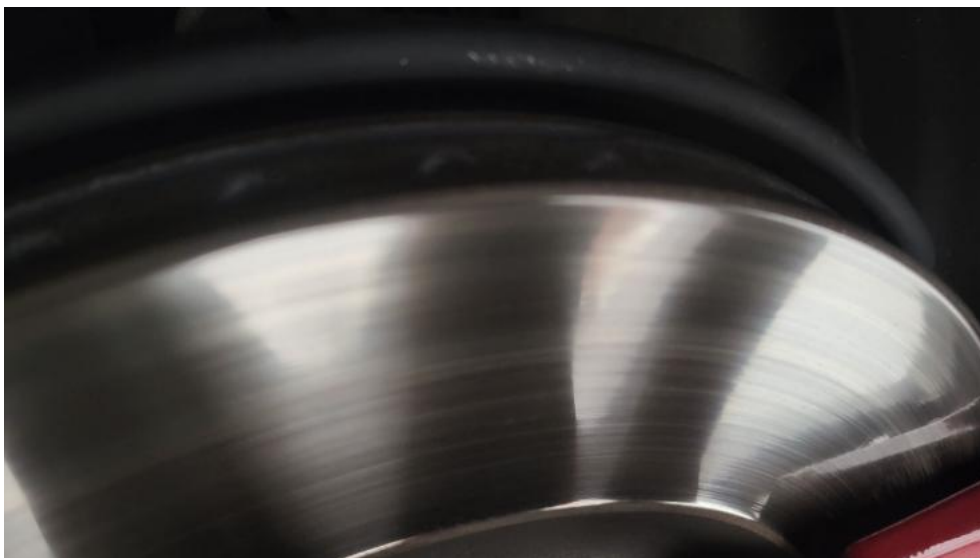
**Photo 16.**

Tarcza hamulcowa tylna prawa

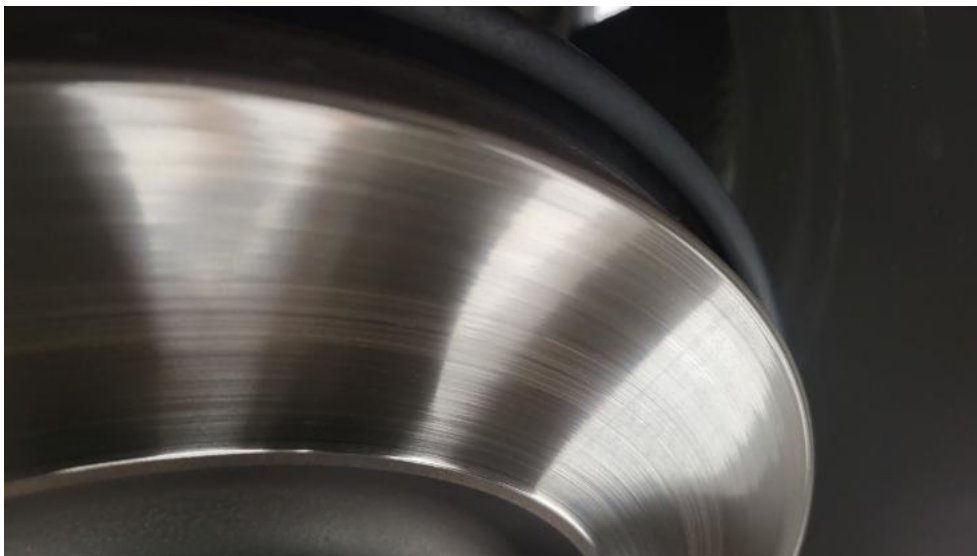
**Photo 17.**

Tarcza hamulcowa tylna lewa

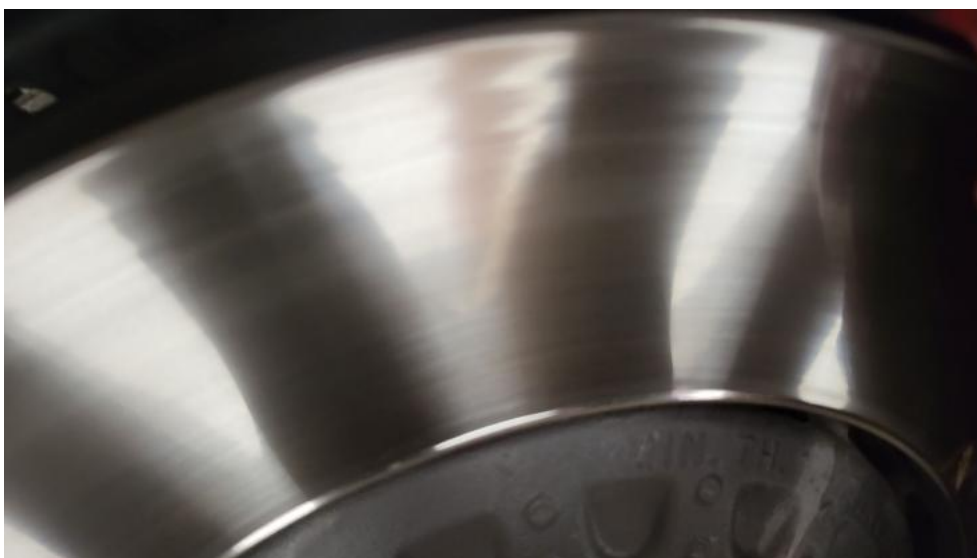
**Photo 18.**

Tarcza hamulcowa przednia lewa

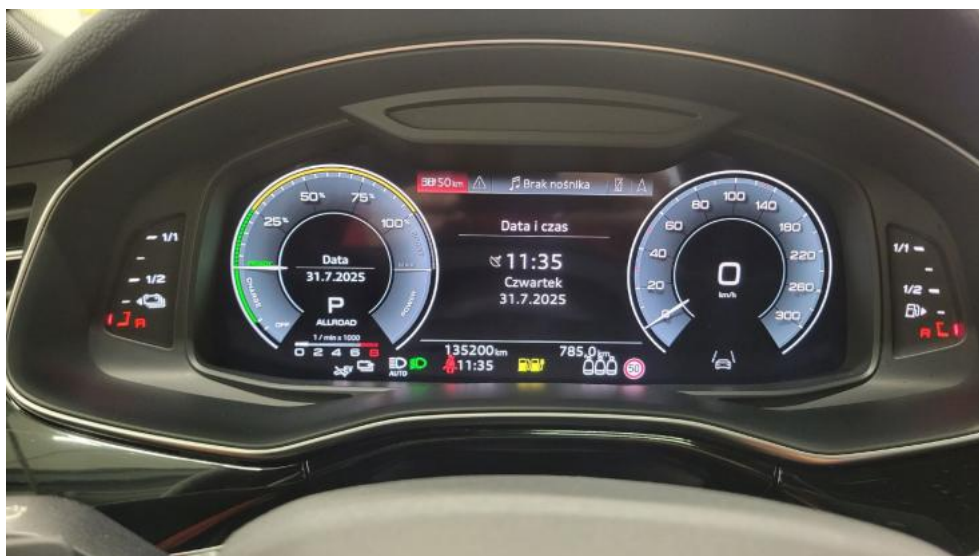
**Photo 24.**

Zestaw wskaźników - przebieg

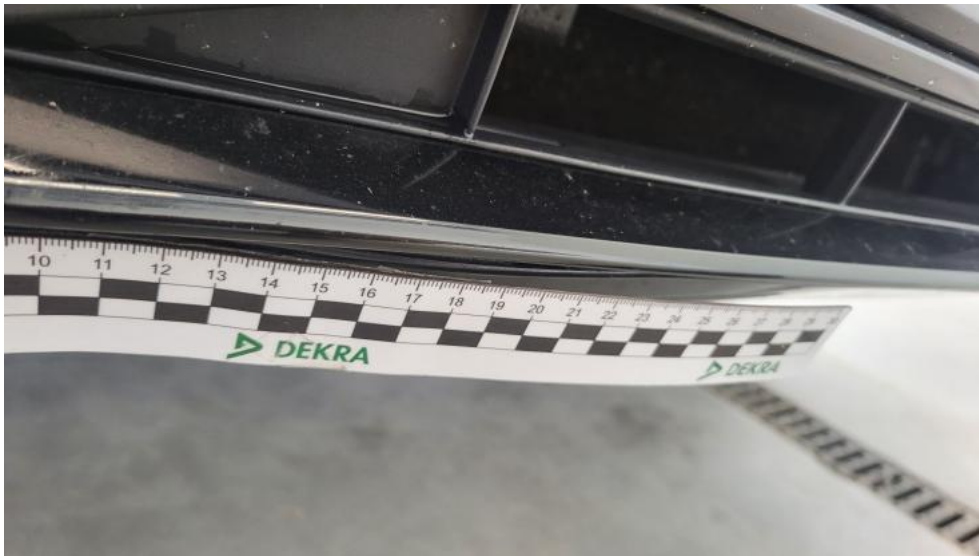
**Photo 55.**

Spoiler zderzaka przedniego - Wgniecenie/odkształcenie 1

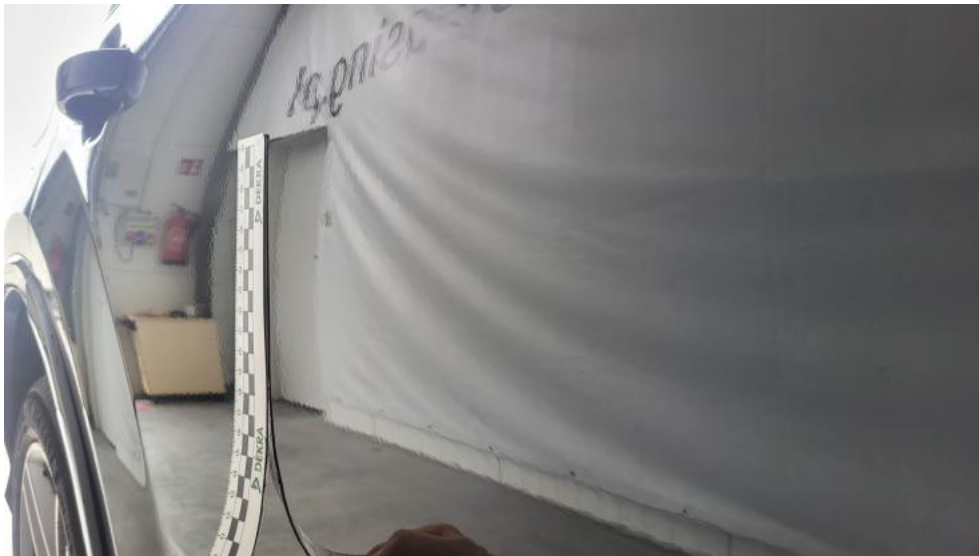
**Photo 59.**

Drzwi tylne P - Wgniecenie/odkształcenie 1

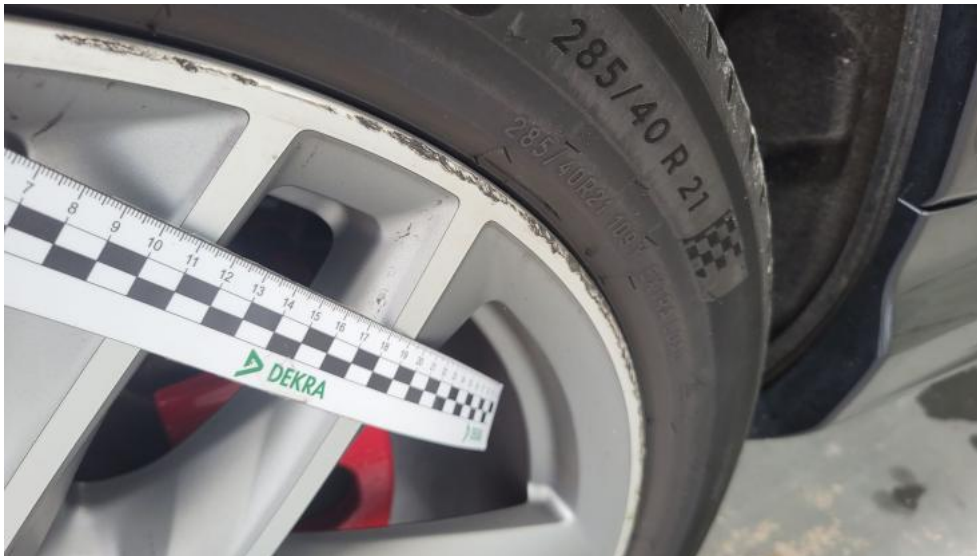
**Photo 63.**

Felga aluminiowa tylna P - Rysa/odprysk 1

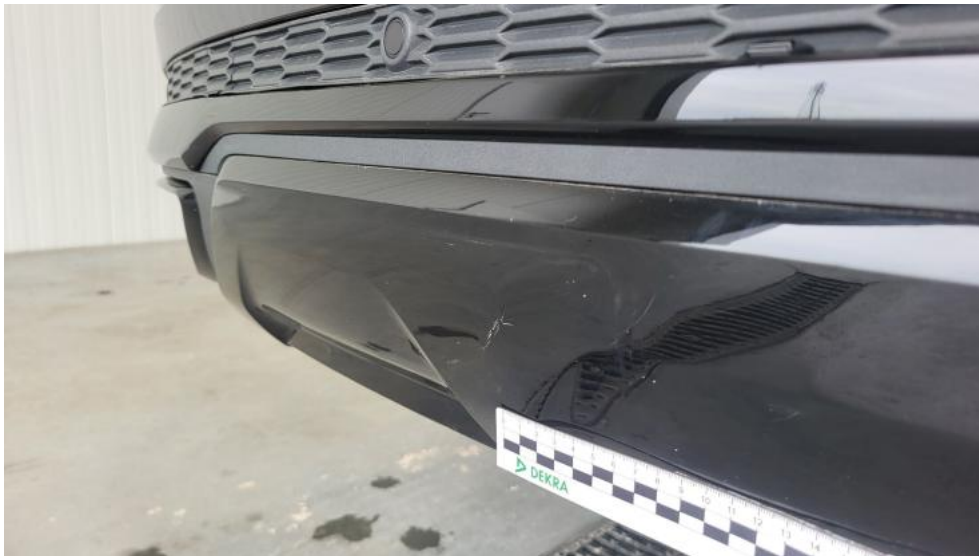
**Photo 69.**

Spojler zderzaka tylnego - Wgniecenie/odkształcenie 1

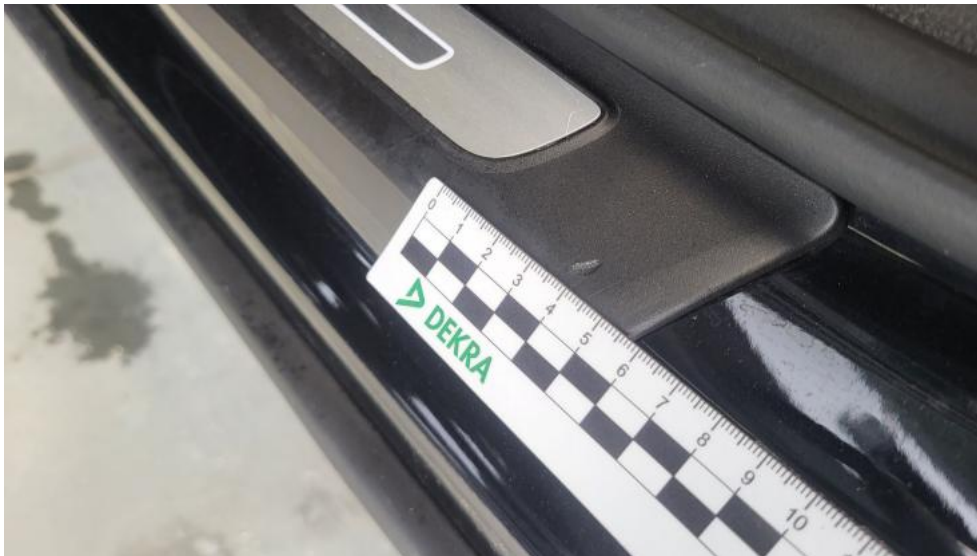
**Photo 81.**

Próg L - Wgniecenie/odkształcenie 1

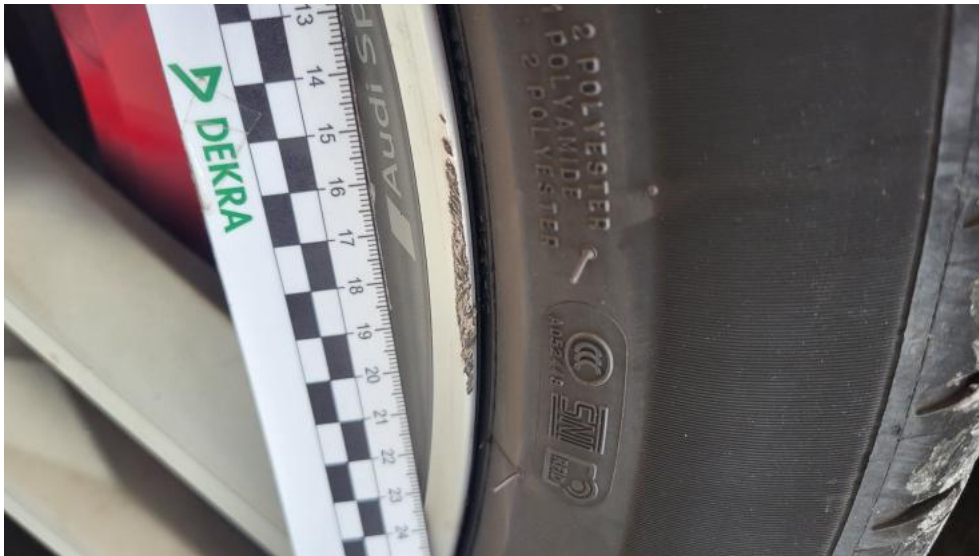
**Photo 83.**

Felga Aluminiowa przednia L - Rysa/odprysk 1

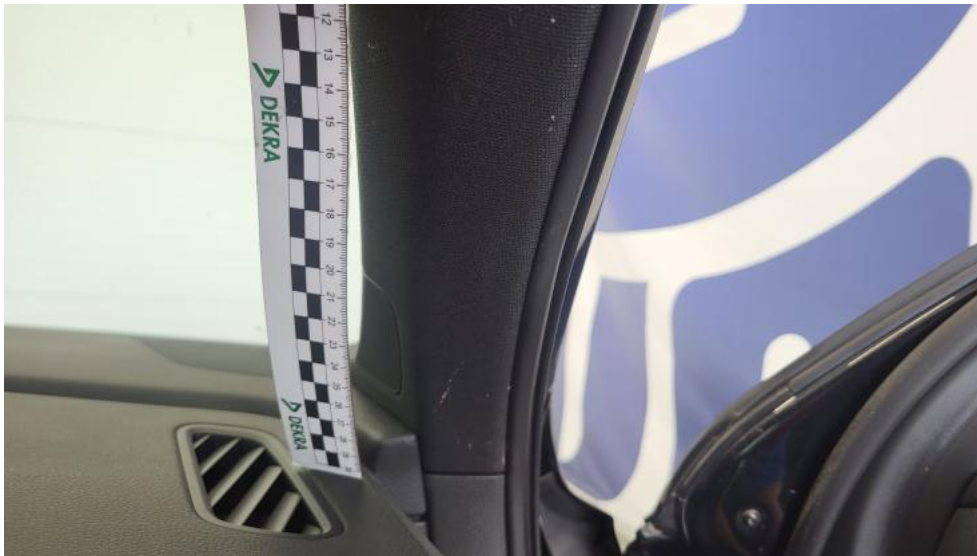
**Photo 87.**

Wykładzina(y) słupka przedniego P - Inne 1
