Nr zlecenia DEKRA: PKOL(W)/LODZ/102843/25/12/29  
Nr zlecenia/szkody: 24/031603  
Data zlecenia: 29-12-2025

| Producent | MERCEDES-BENZ |
| Typ/wersja | GLE Coupe 350 de PHEV 4-Matic AMG Line |
| Nr rejestracyjny | WU3916S |

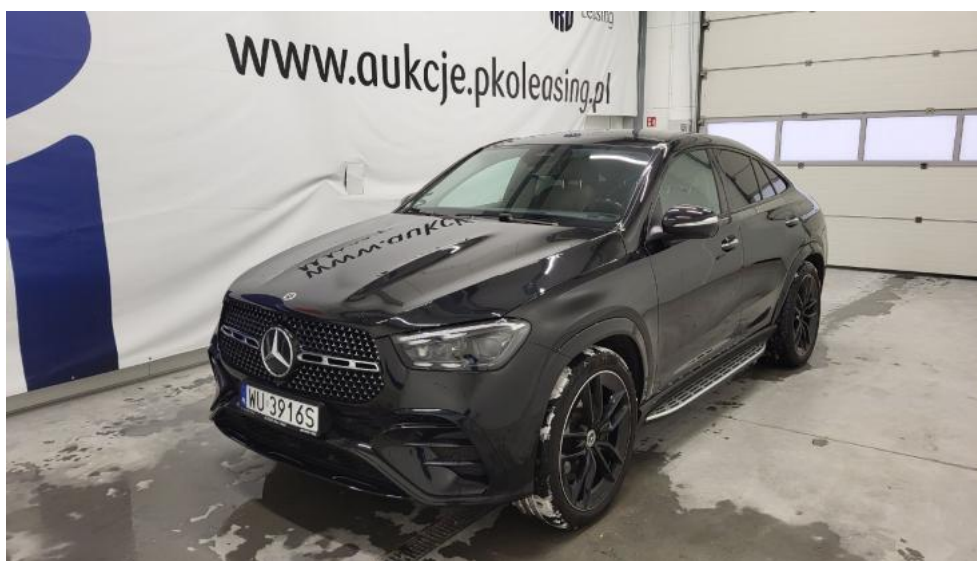
**Fot. 1.**  
Przekątna przednia lewa

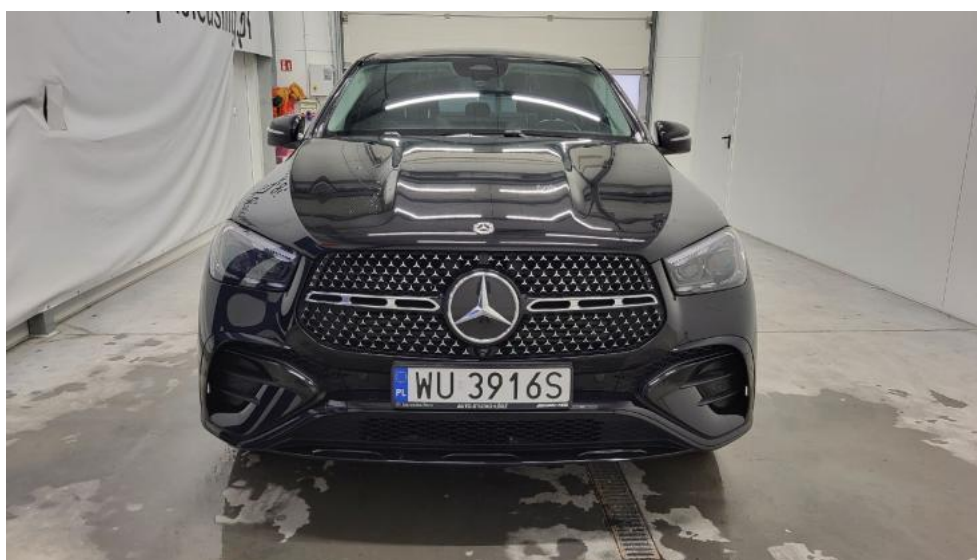
**Fot. 2.**  
Przód

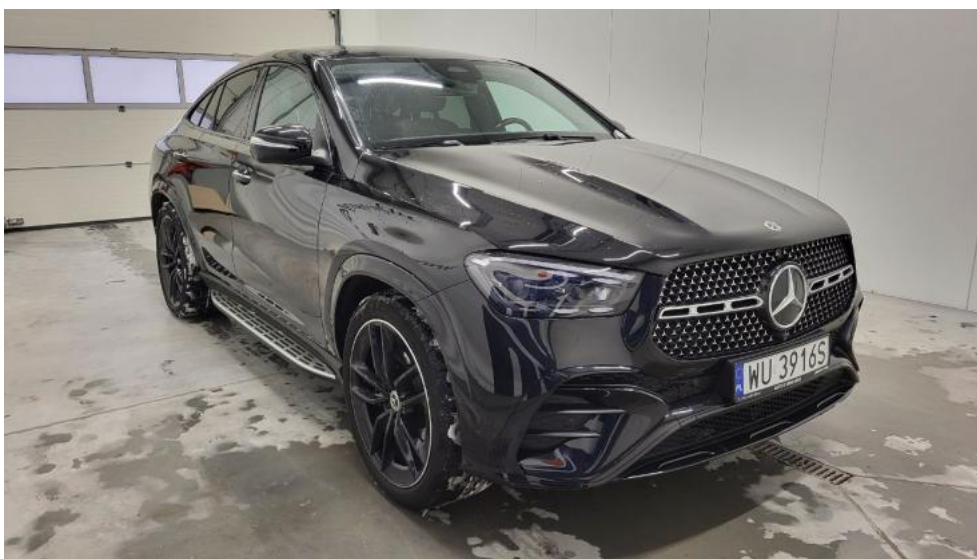
**Fot. 3.**  
Przekątna przednia prawa

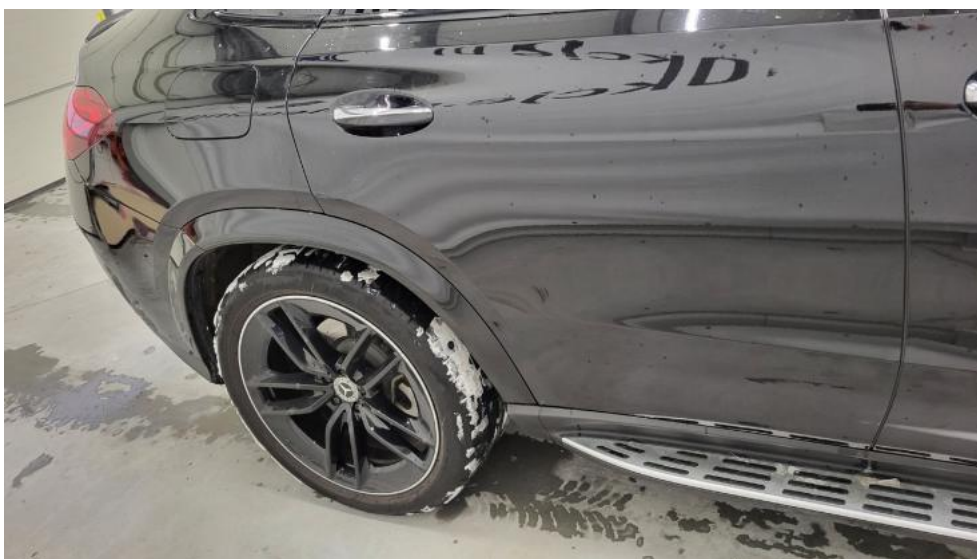
**Fot. 5.**  
Bok prawy z tyłu

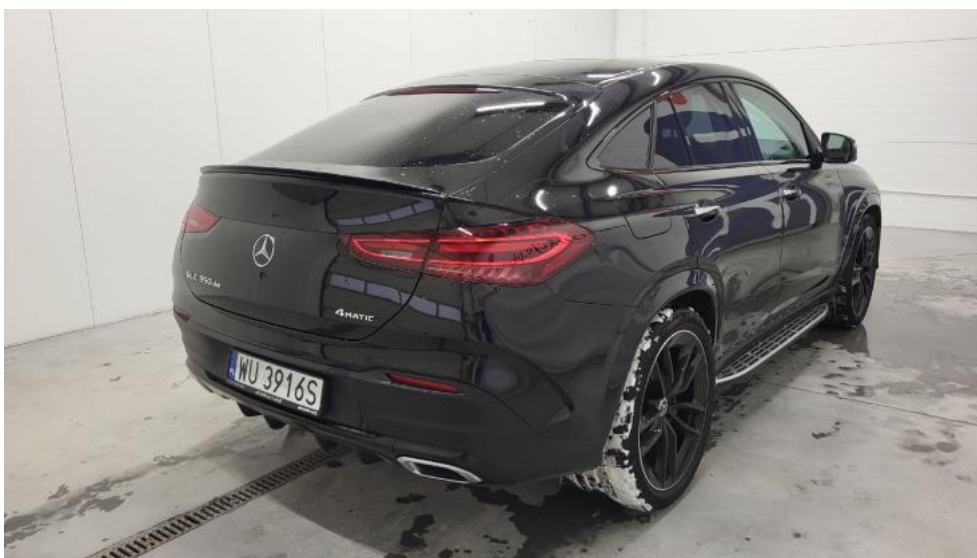
**Fot. 6.**  
Przekątna tylna prawa

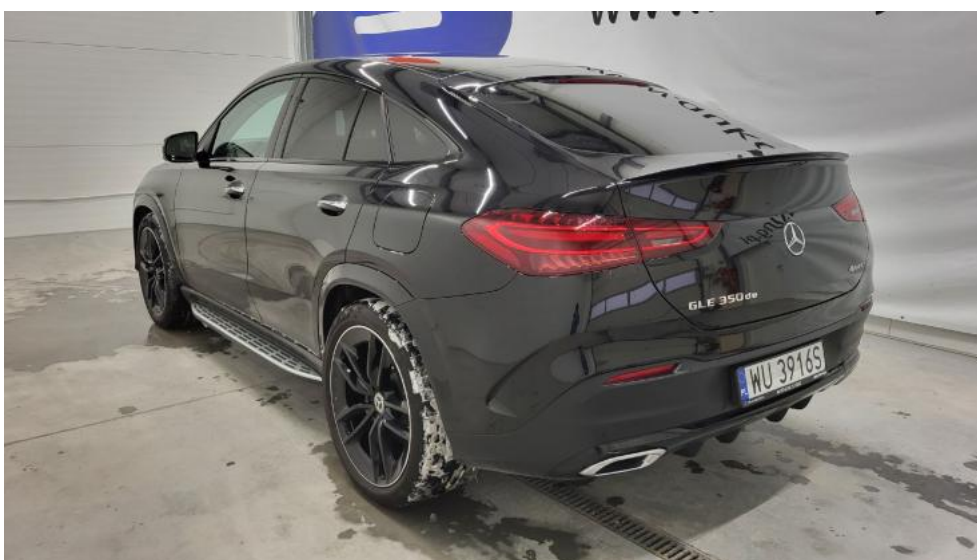
**Fot. 8.**  
Przekątna tylna lewa

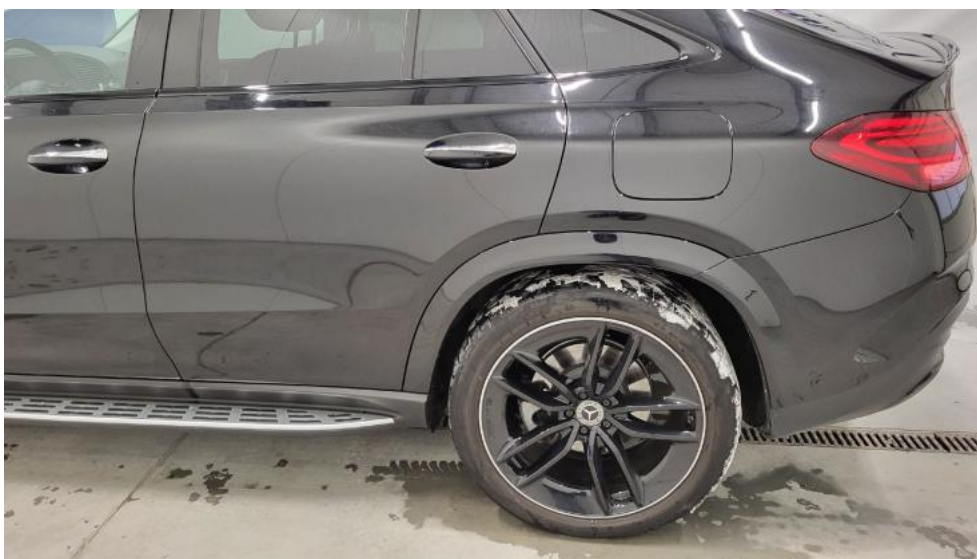
**Fot. 9.**  
Bok lewy z tyłu

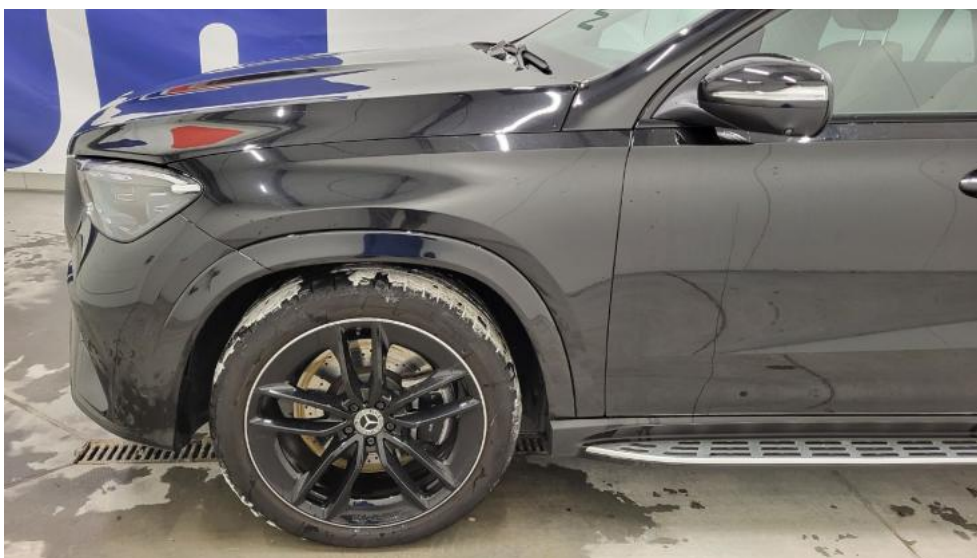
**Fot. 10.**  
Bok lewy z przodu

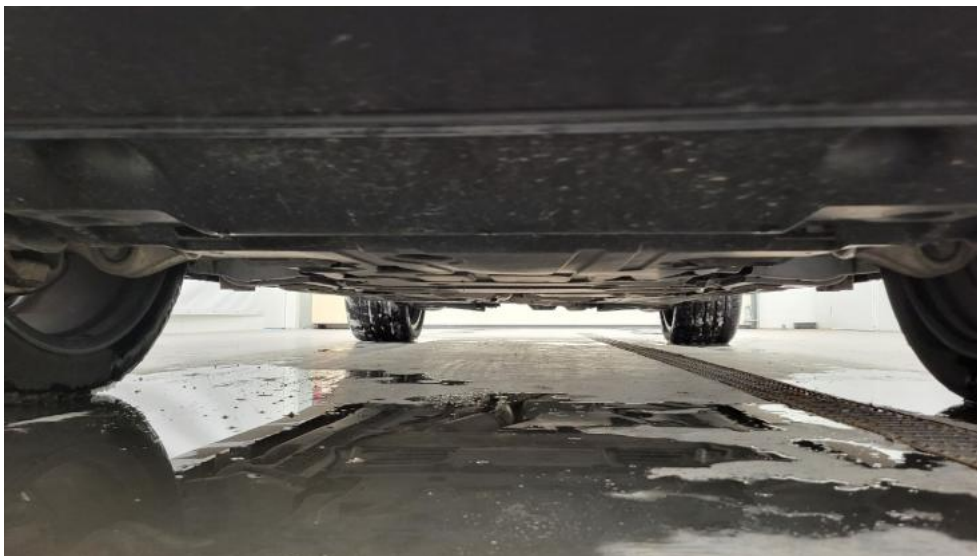
**Fot. 13.**  
Spód pojazdu przód

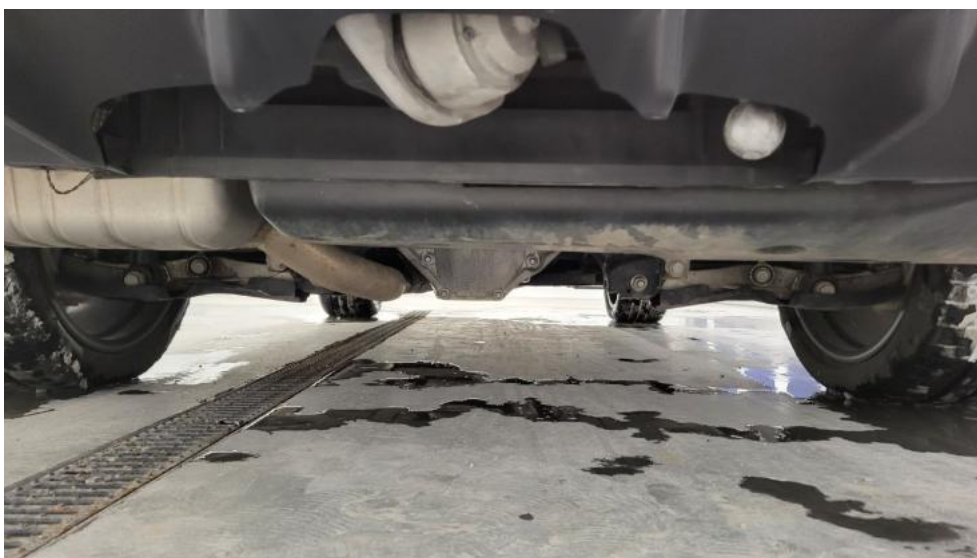
**Fot. 14.**  
Spód pojazdu tył

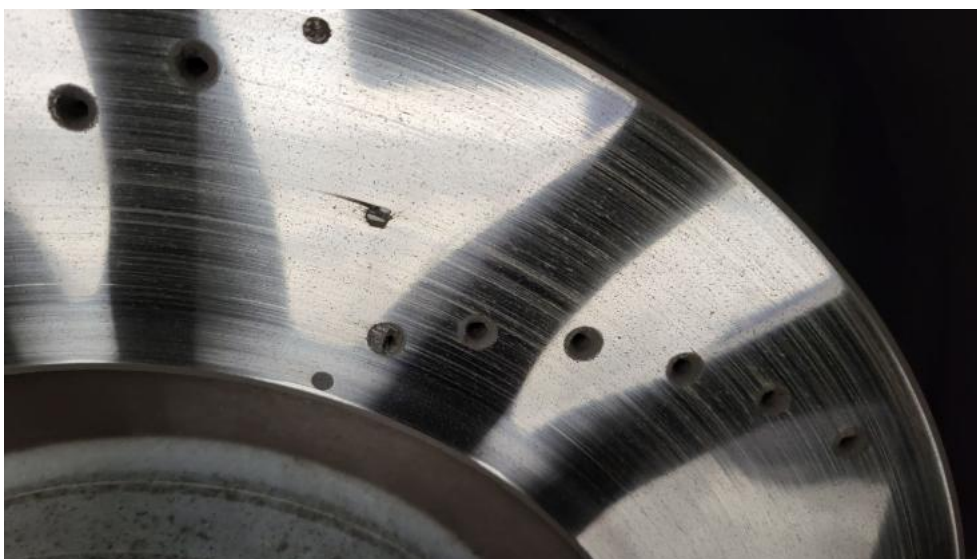
**Fot. 15.**

Tarcza hamulcowa przednia prawa

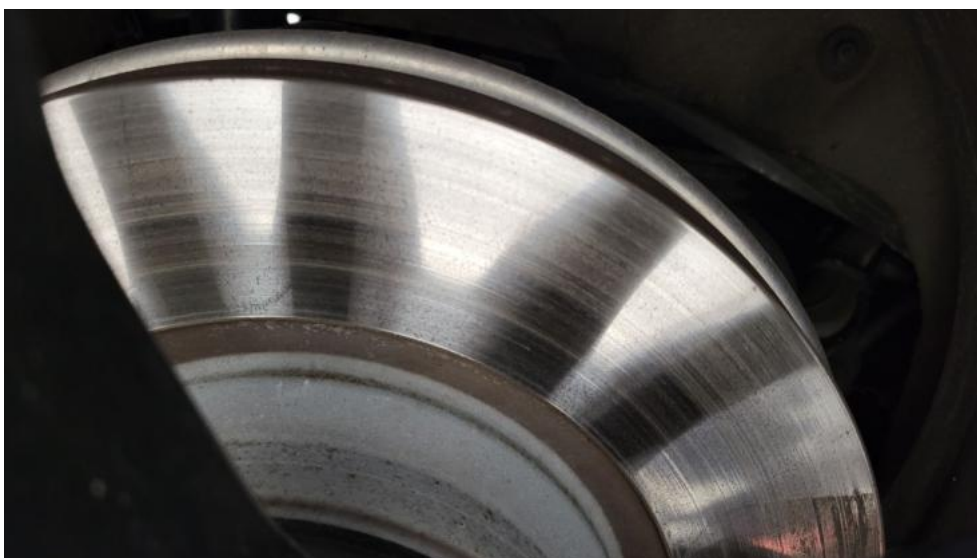
**Fot. 16.**

Tarcza hamulcowa tylna prawa

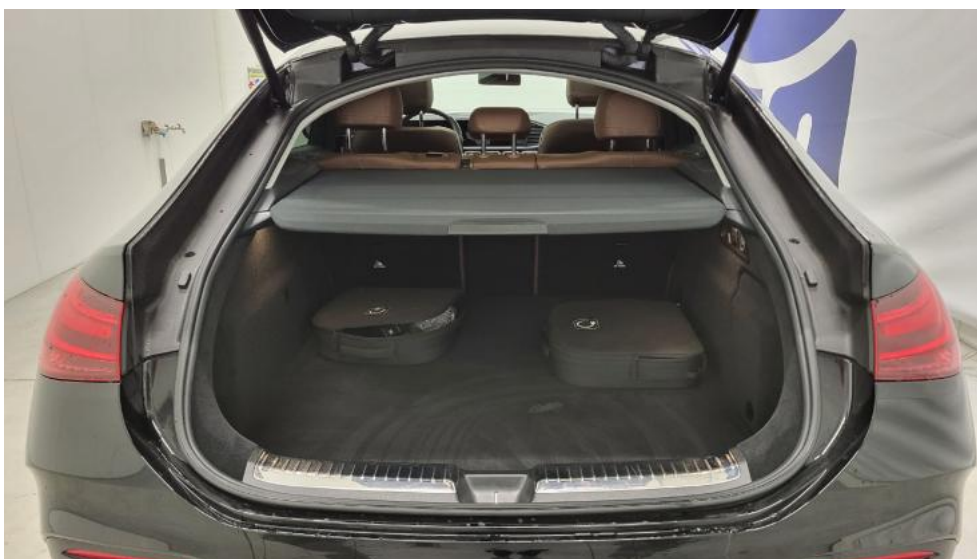
**Fot. 19.**  
Bagażnik

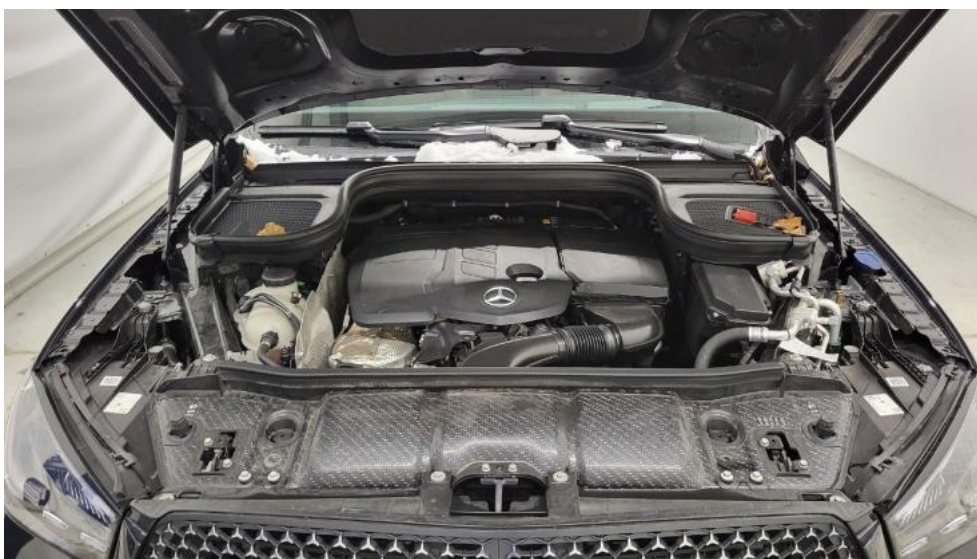
**Fot. 21.**  
Komora silnika

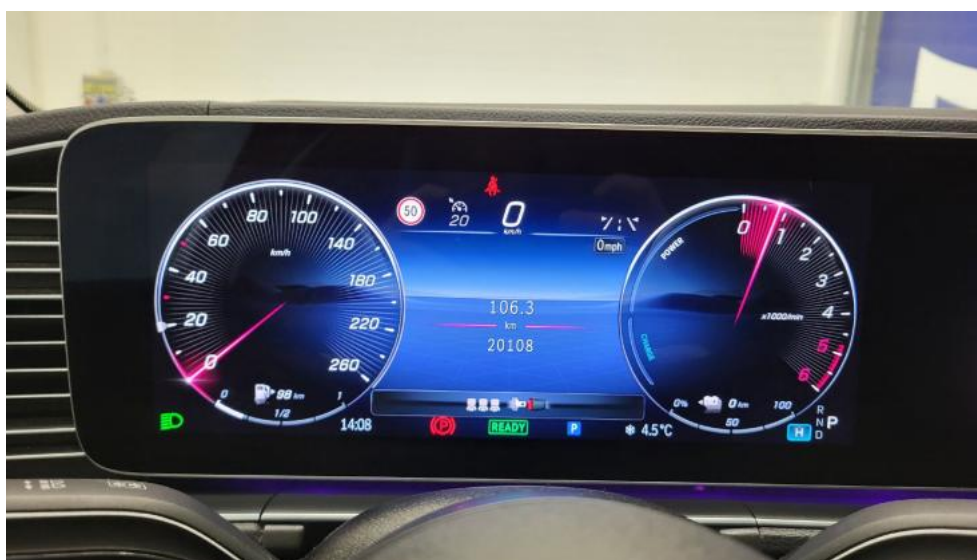
**Fot. 24.**  
Zestaw wskaźników - przebieg

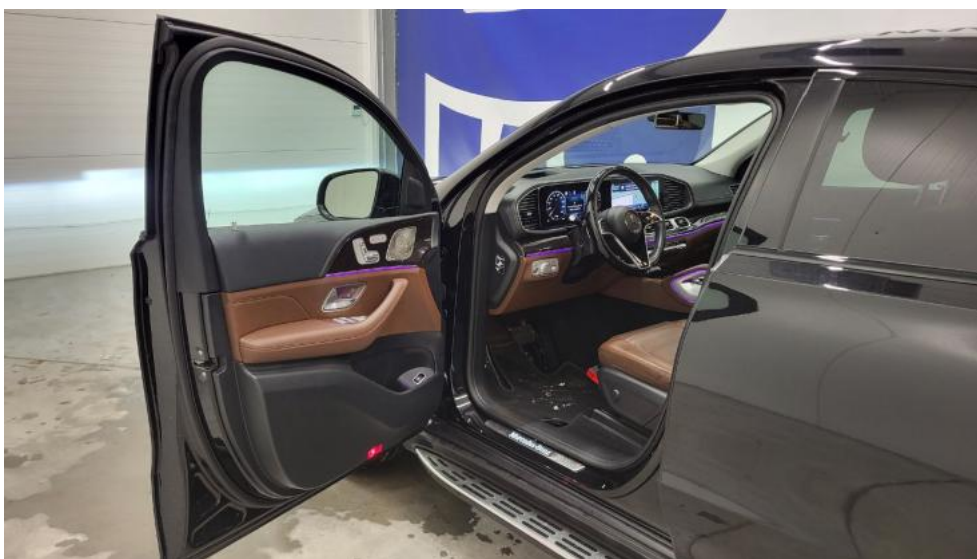
**Fot. 25.**

Widok przez otwarte drzwi przednie lewe

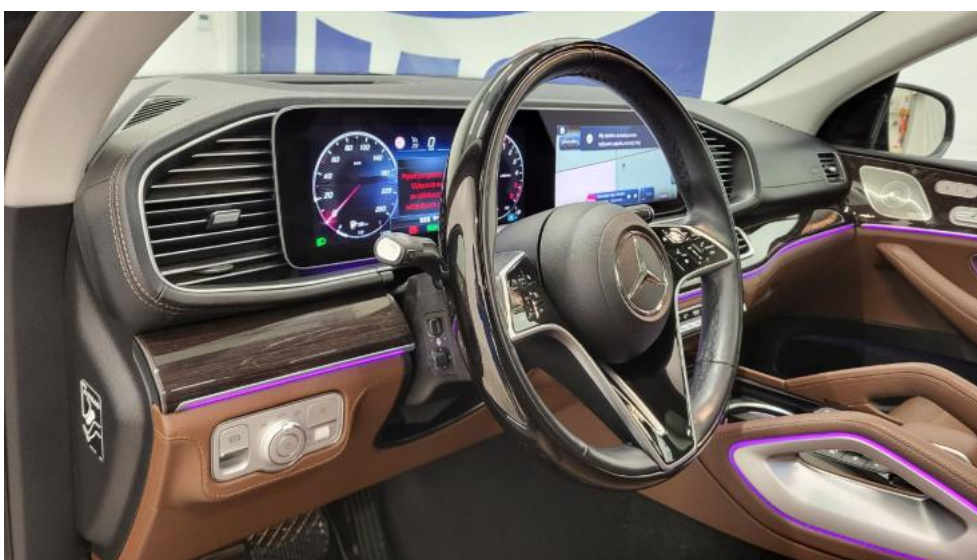
**Fot. 26.**

Kierownica z lewej strony

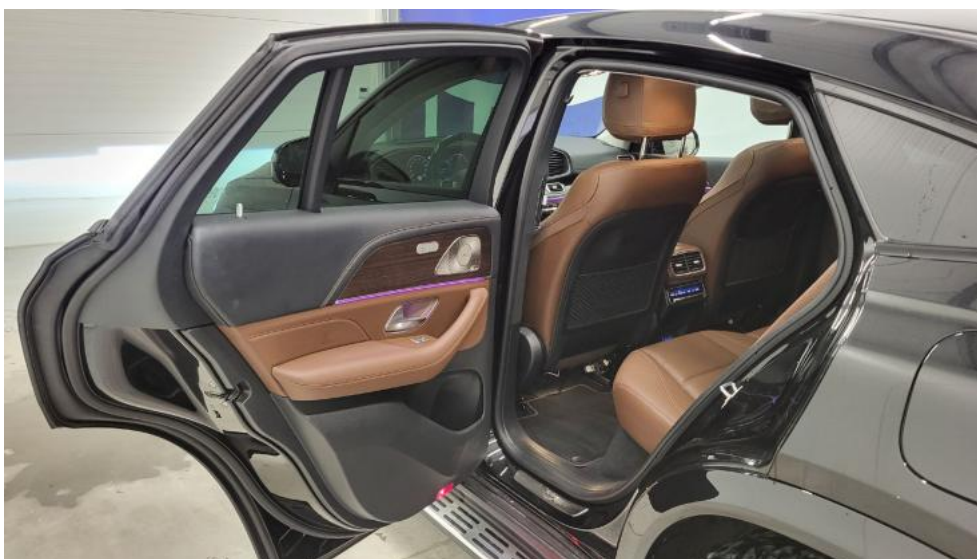
**Fot. 27.**

Widok przez otwarte drzwi tylne lewe

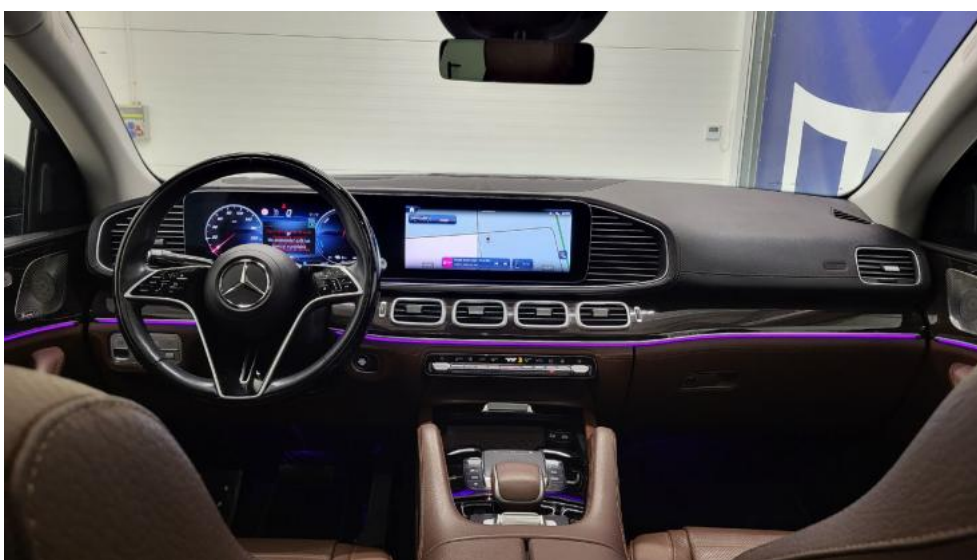
**Fot. 28.**

Widok z tylnej kanapy na deskę rozdz.

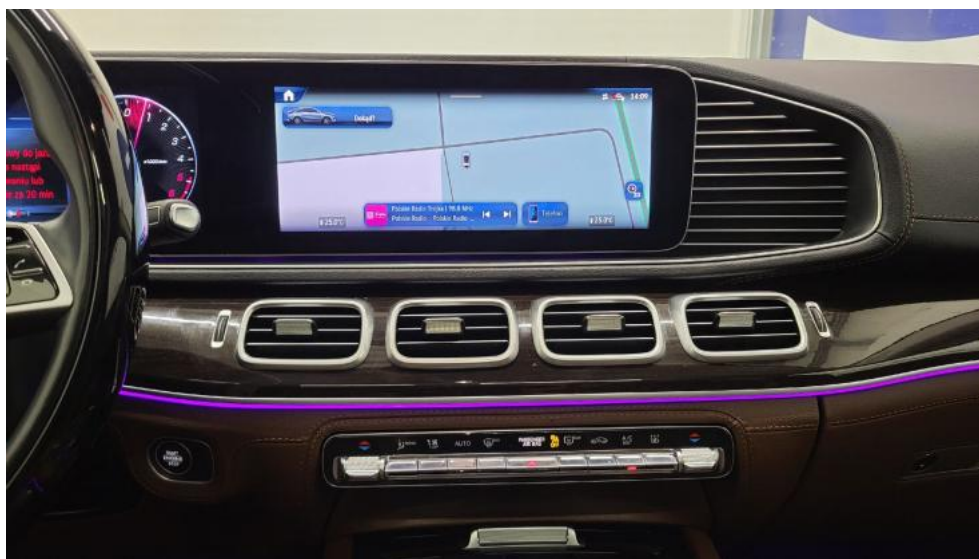
**Fot. 29.**  
Konsola środkowa

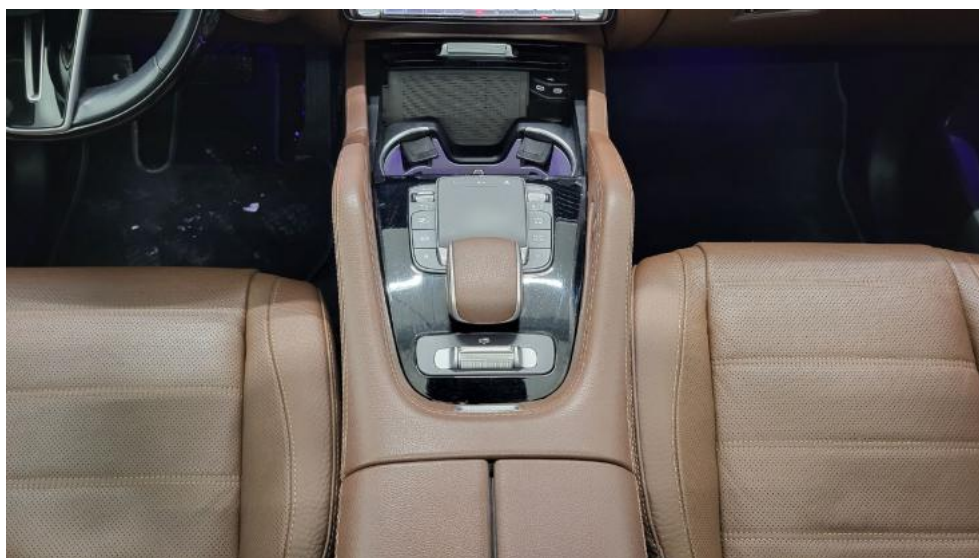
**Fot. 30.**  
Tunel środkowy

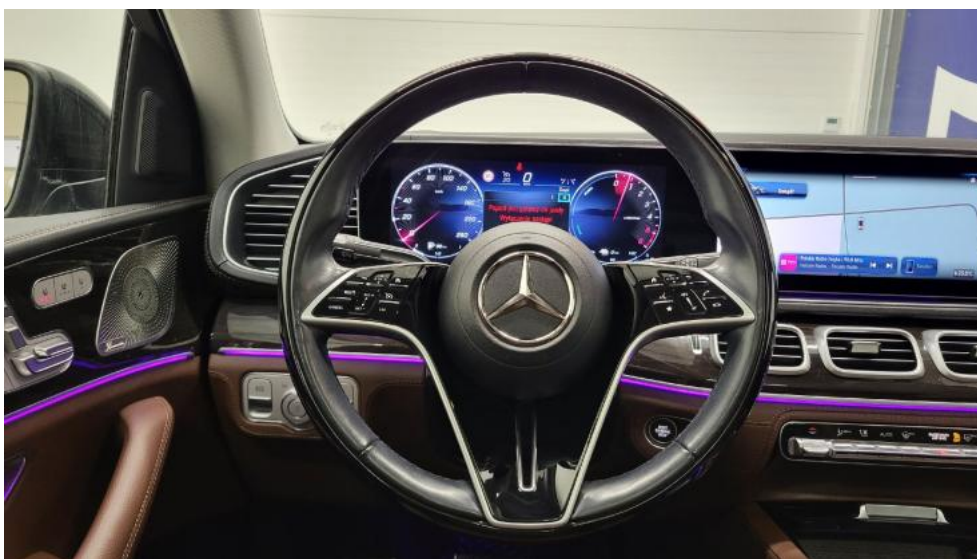
**Fot. 31.**  
Kierownica (na wprost)
