Nr zlecenia DEKRA: PKOL(W)/LODZ/89088/26/09/22  
Nr zlecenia/szkody: 21/050722  
Data zlecenia: 22-09-2026

| Producent | OPEL |
| Model | Insignia B Grand Sport 20-22 |
| Nr rejestracyjny | PO9UY82 |

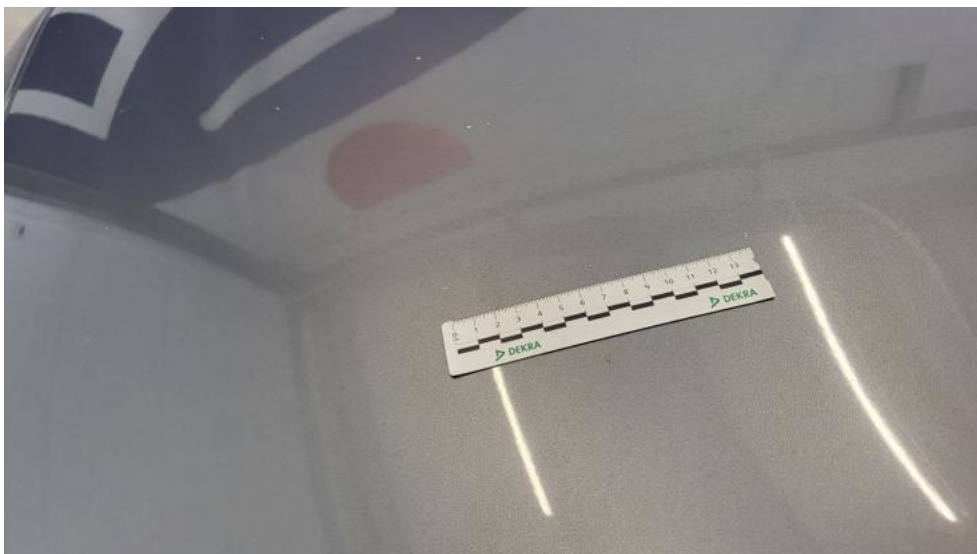
**Fot. 39.**

Pokrywa komory silnika - Rysa/odprysk 1

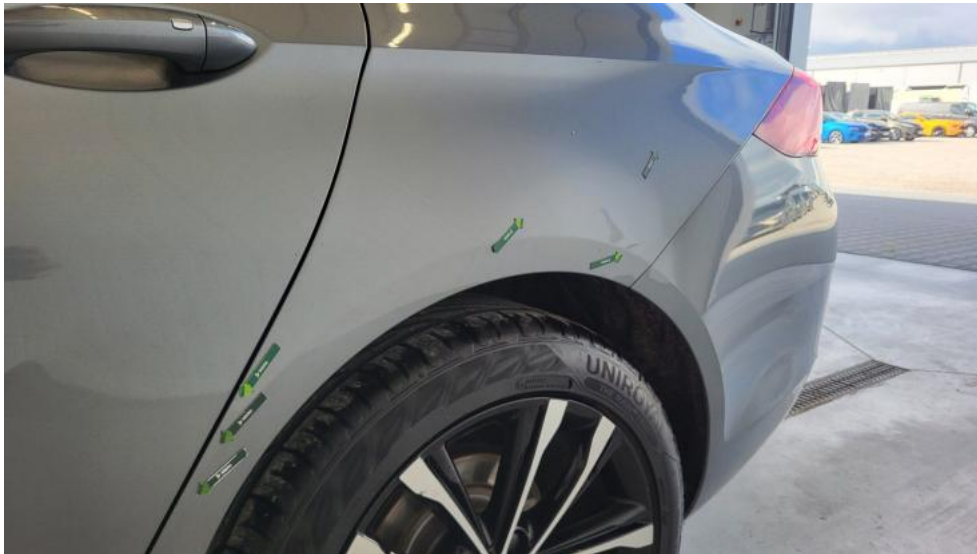
**Fot. 59.**

Błotnik tylny L / Ściana boczna L - Wgniecenie/odkształcenie 1
