DEKRA's commission No. : PKOL(W)/LODZ/77651/26/08/19  
commission/ damage No. : 25/020315  
Date of commission: 19-08-2026

| Manufacturer | OPEL |
| Model | Corsa F Hatchback 23- |
| Type / version | Corsa 1.2 T mHEV GS eDCT |

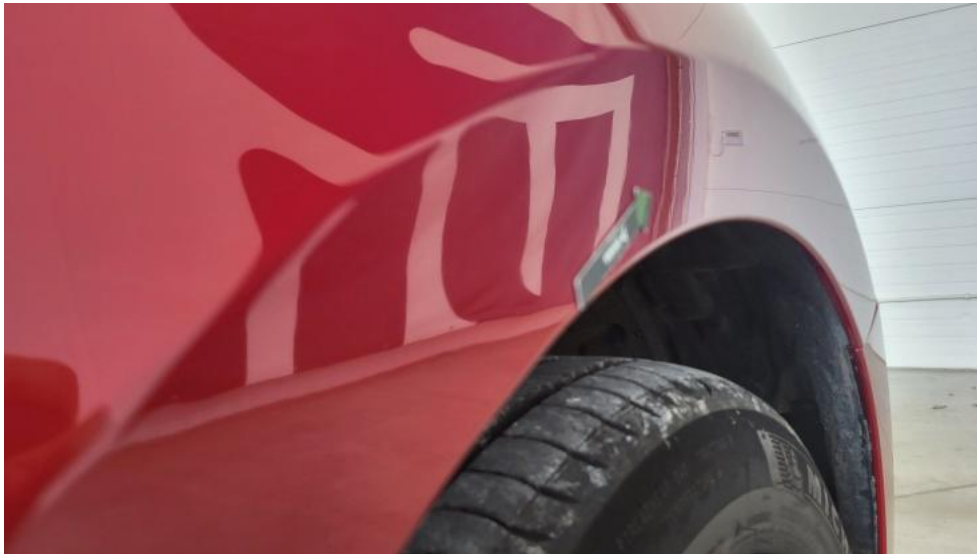
**Photo 47.**

Błotnik przedni P - Wgniecenie/odkształcenie 1

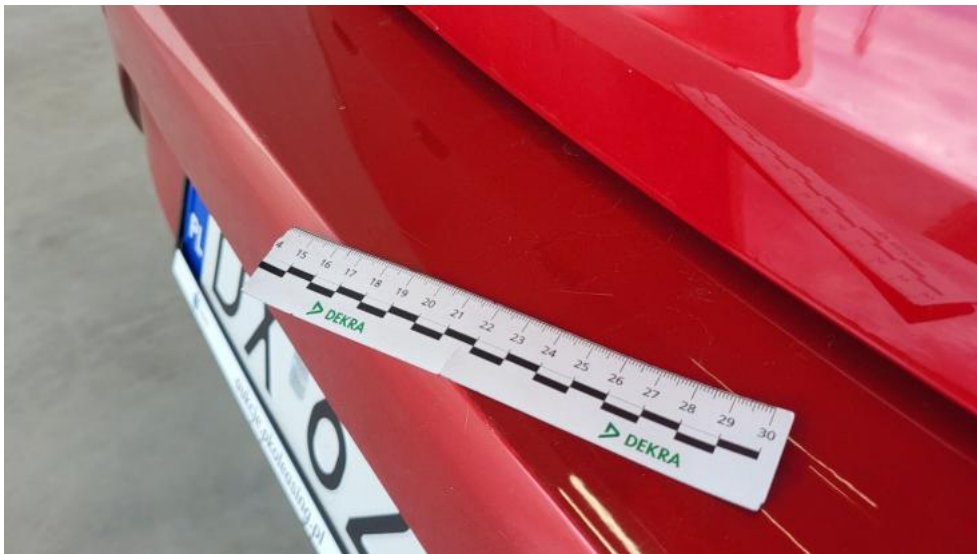
**Photo 59.**

Zderzak tylny() - Rysa/odprysk 3

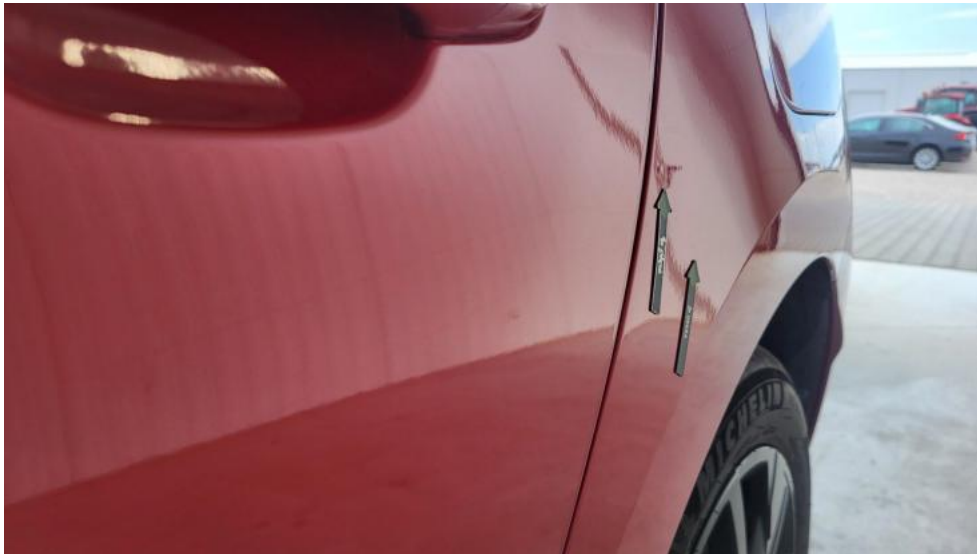
**Photo 61.**

Błotnik tylny L / Ściana boczna L - Wgniecenie/odkształcenie 1

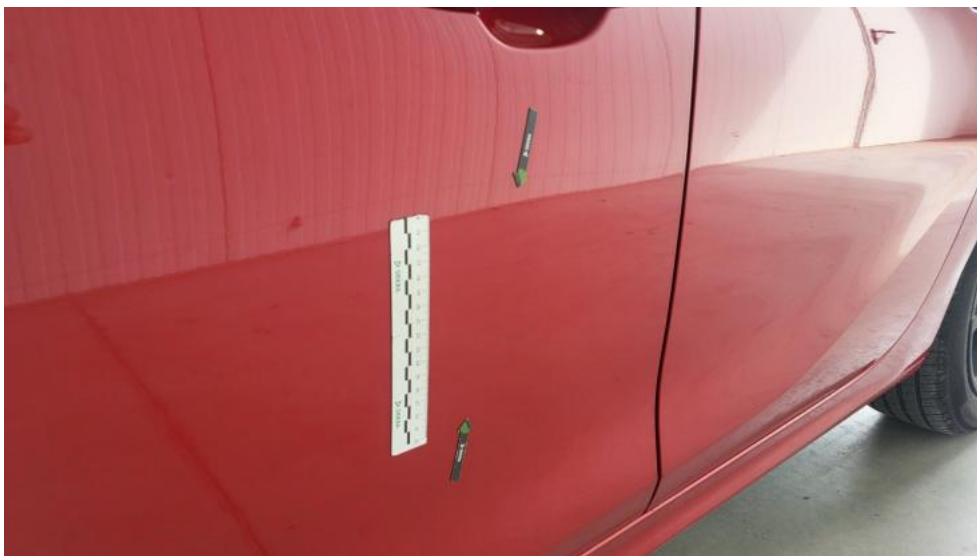
**Photo 62.**

Drzwi przed L - zdjęcie pogładowe 1

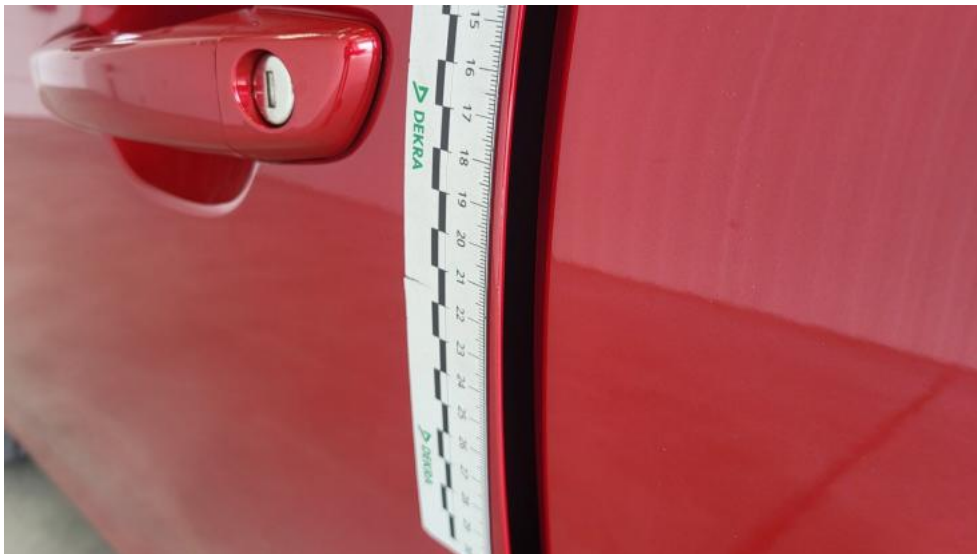
**Photo 63.**

Drzwi przed L - Rysa/odprysk 1
