Nr zlecenia DEKRA: PKOL(W)/LODZ/70073/26/07/28  
Nr zlecenia/szkody: PS24/00708  
Data zlecenia: 28-07-2026

**DEKRA Polska - Centrala**  
02-673 Warszawa, ul. Konstruktorska 12A

| Producent | VOLKSWAGEN |
| Typ/wersja | Multivan 6.1 2.0 TDI L1 Highline 4Motion DSG |

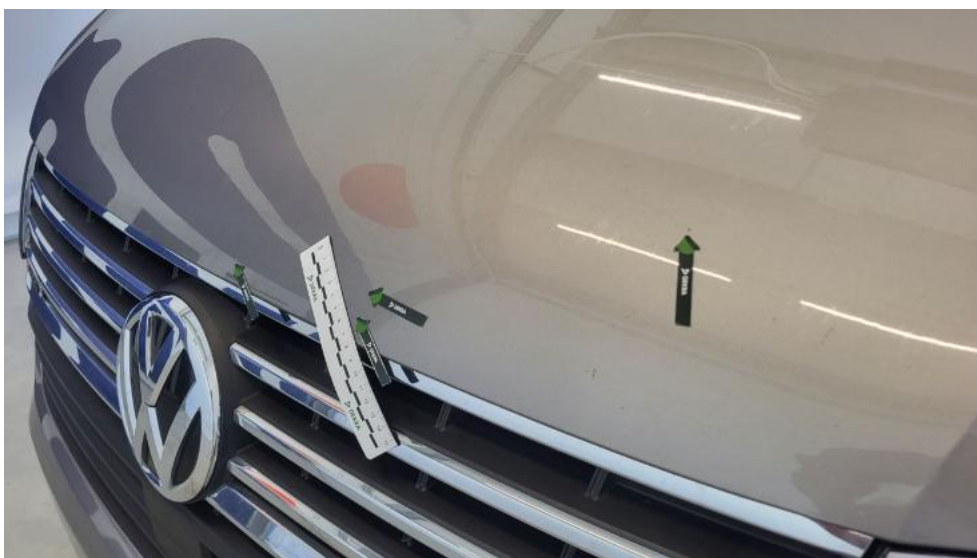
**Fot. 46.**

Pokrywa komory silnika - zdjęcie poglądowe 1

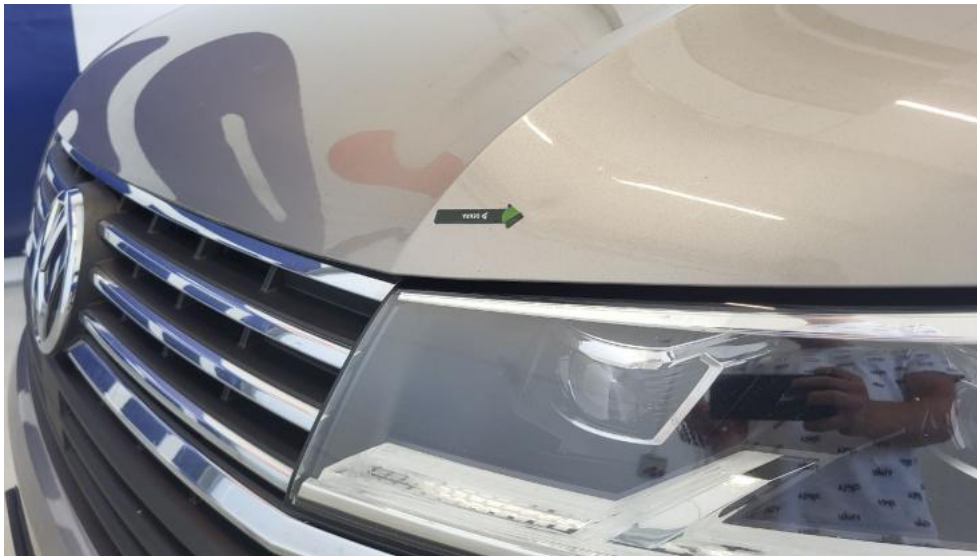
**Fot. 47.**

Pokrywa komory silnika - Wgniecenie/odkształcenie 1

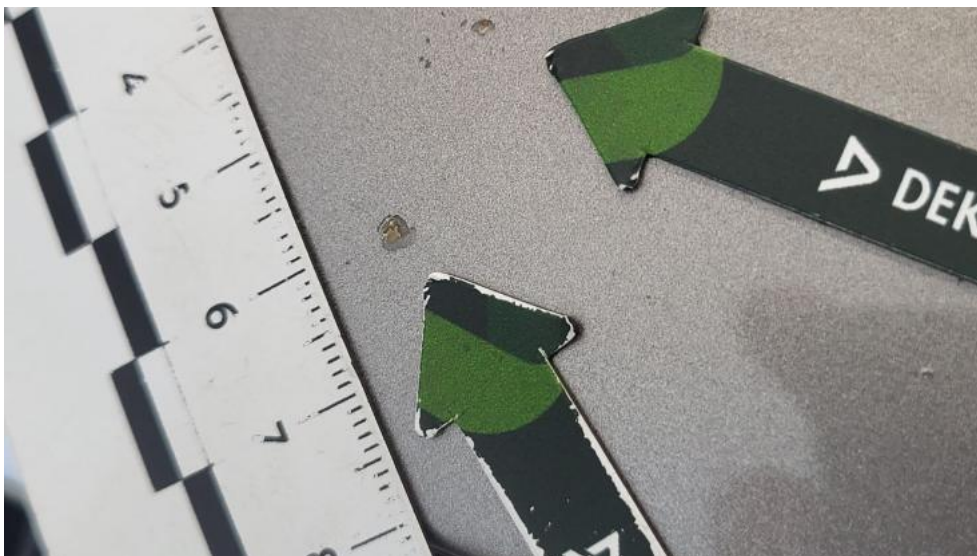
**Fot. 48.**

Pokrywa komory silnika - Inne 1

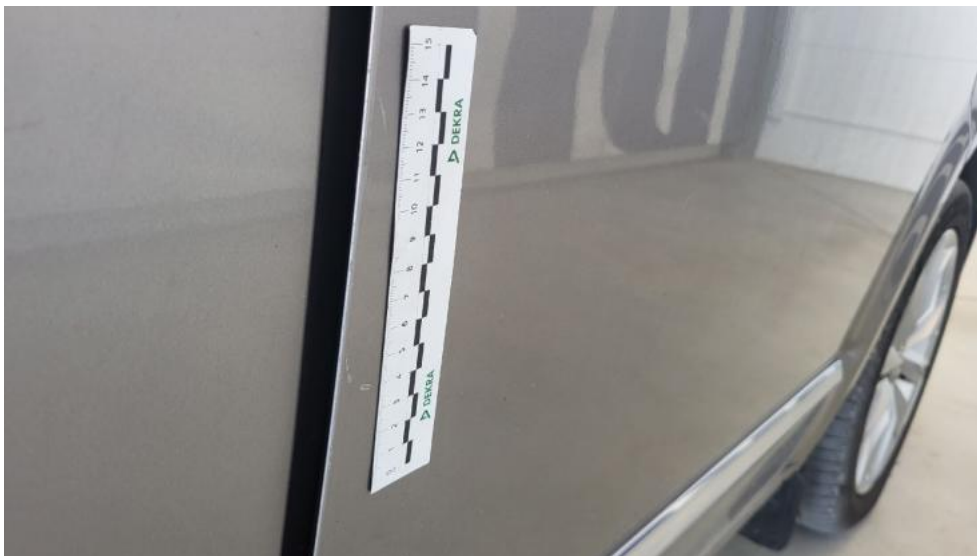
**Fot. 53.**

Drzwi przednie P - Rysa/odprysk 1

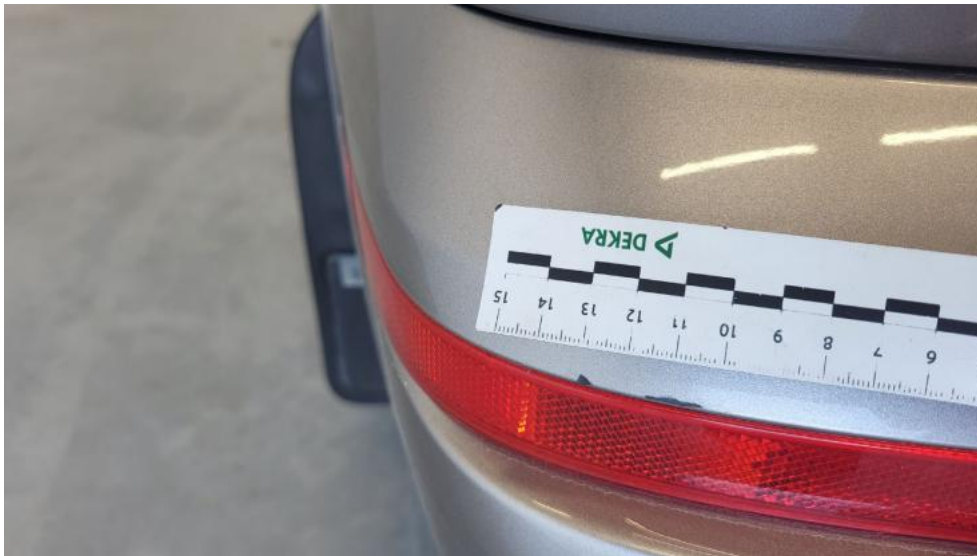
**Fot. 65.**

Zderzak tylny() - Rysa/odprysk 3

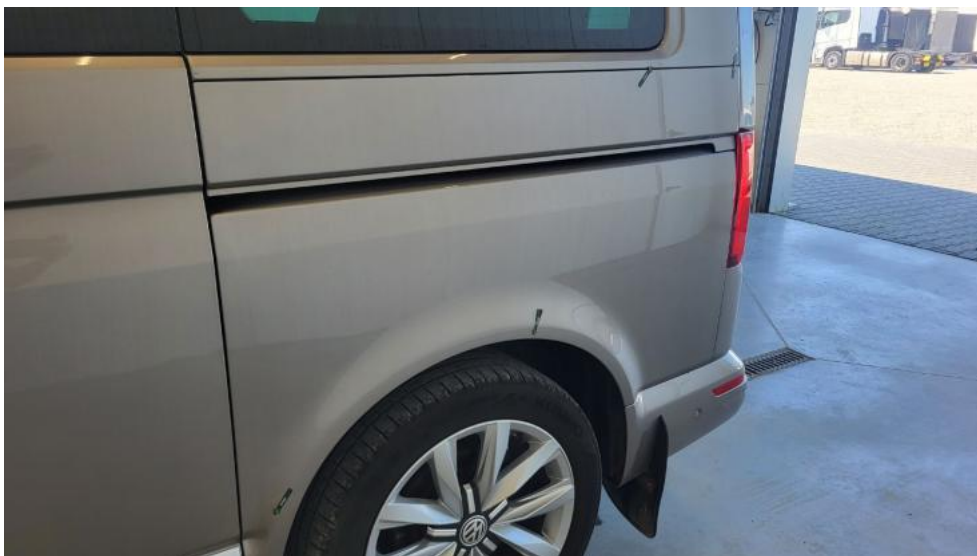
**Fot. 66.**

Błotnik tylny L / Ściana boczna L - zdjęcie poglądowe 1

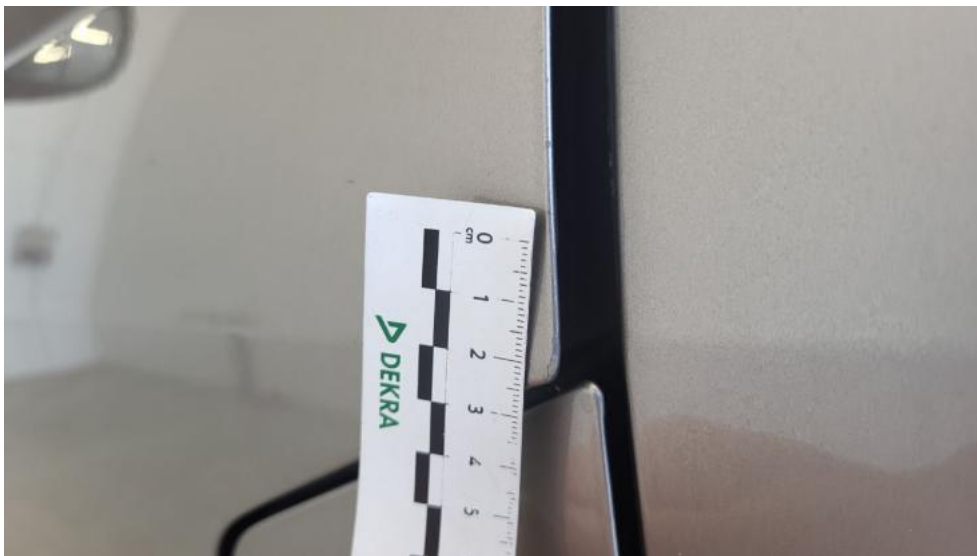
**Fot. 69.**

Drzwi przed L - Rysa/odprysk 1
