Nr zlecenia DEKRA: PKOL(W)/LODZ/56363/26/06/18  
Nr zlecenia/szkody: 25/001221  
Data zlecenia: 18-06-2026

**DEKRA Polska - Centrala**  
02-673 Warszawa, ul. Konstruktorska 12A

| Model | ET5 22-24 |
| Typ/wersja | ET5 72kWh Luxury |

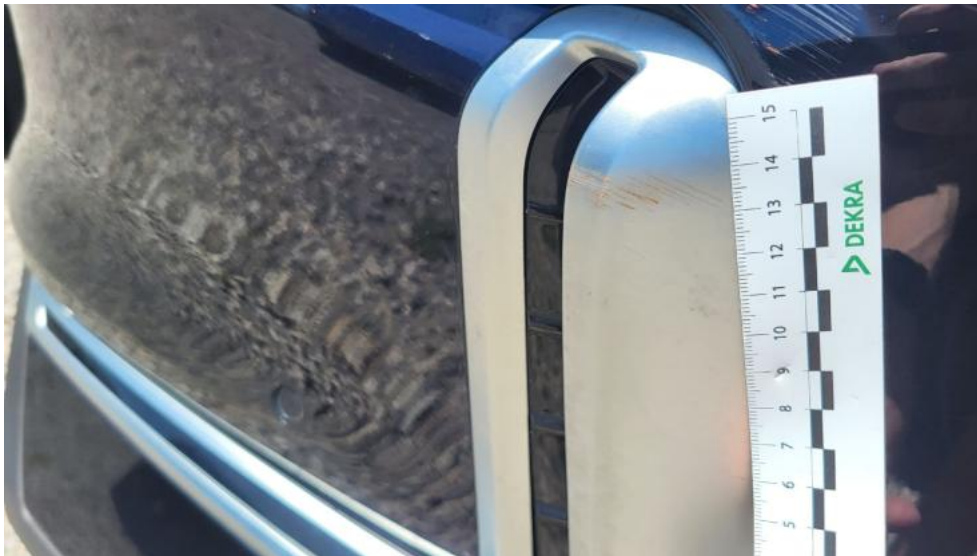
**Fot. 45.**

Kratka/zaślepka halogenu L - Rysa/odprysk 1

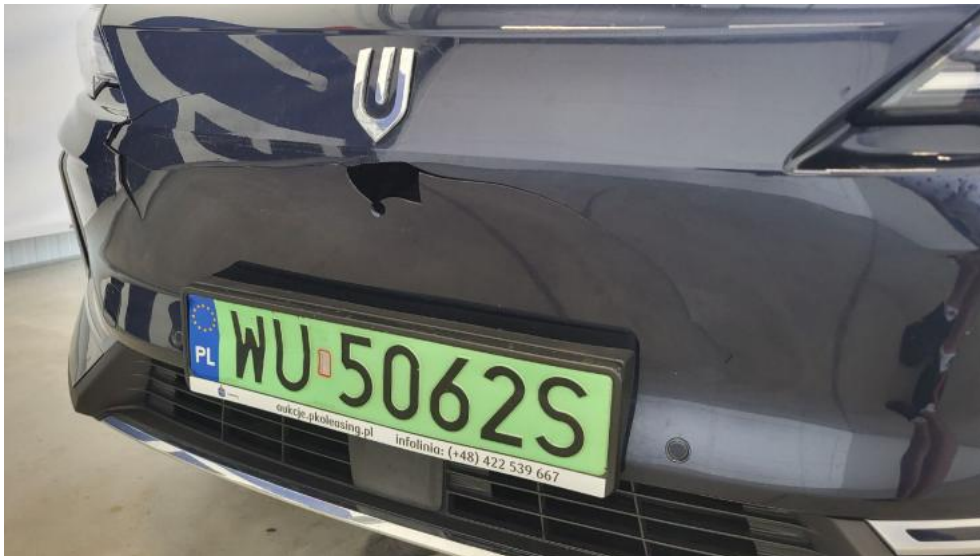
**Fot. 49.**

Zderzak - zdjęcie poglądowe 1

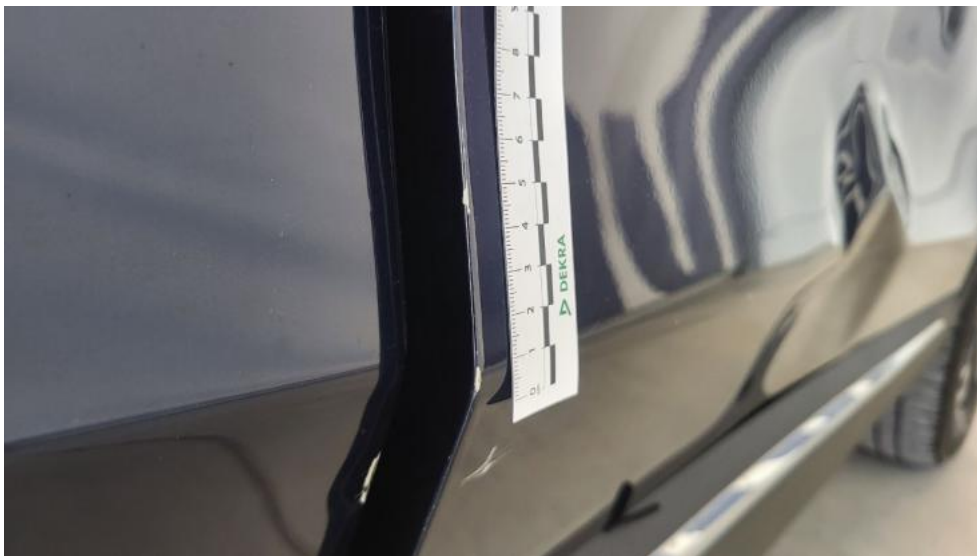
**Fot. 53.**

Drzwi przednie P - Rysa/odprysk 1

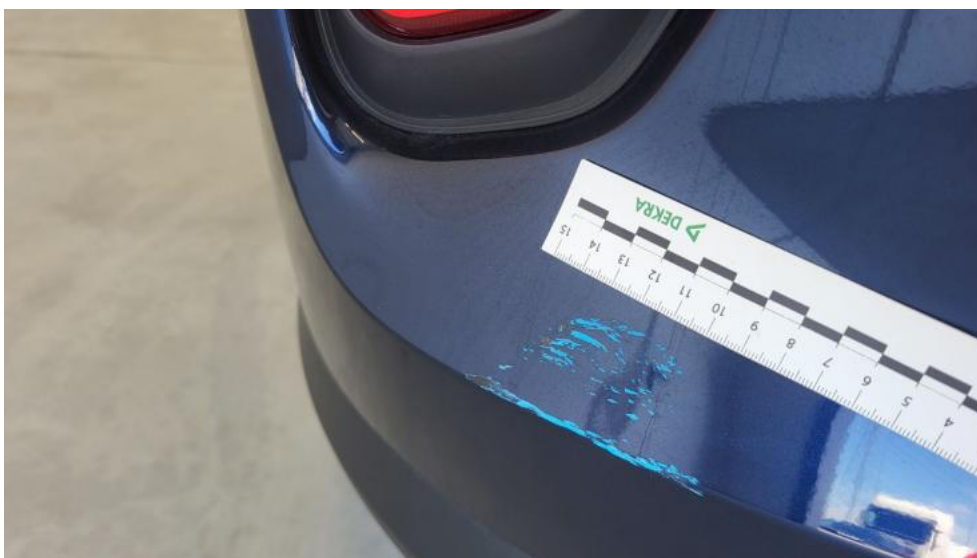
**Fot. 66.**

Zderzak tylny cz L - Wgniecenie/odkształcenie 1

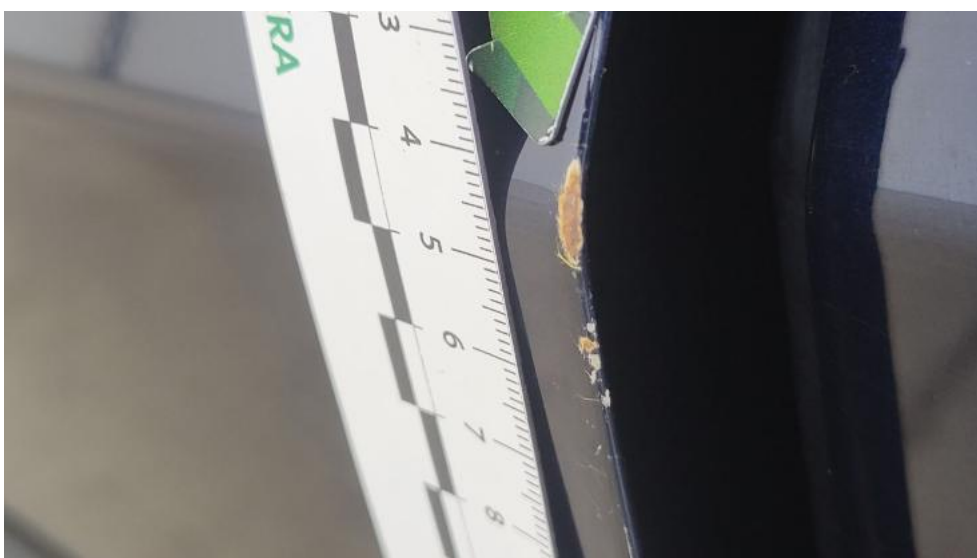
**Fot. 76.**

Drzwi przed L - Inne 1

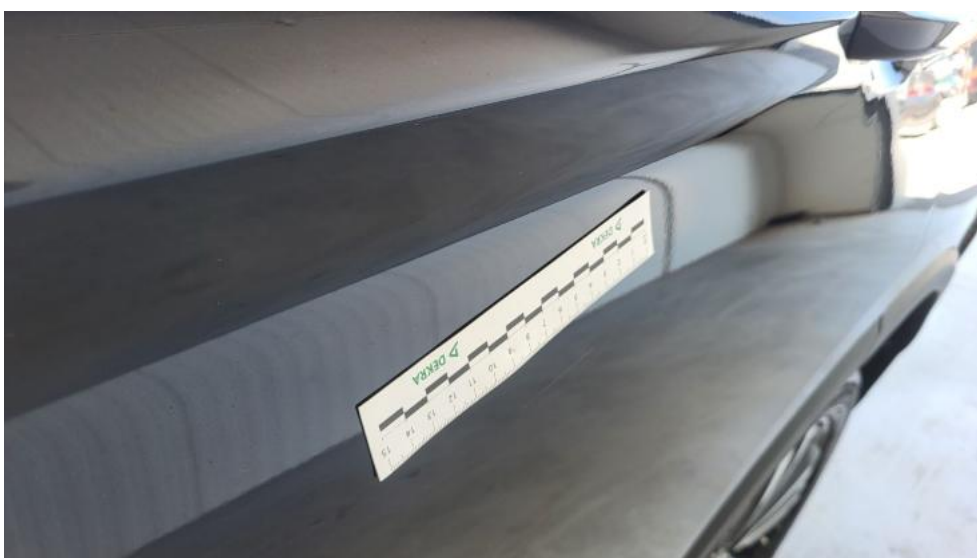
**Fot. 78.**

Drzwi tylne L - Rysa/odprysk 1

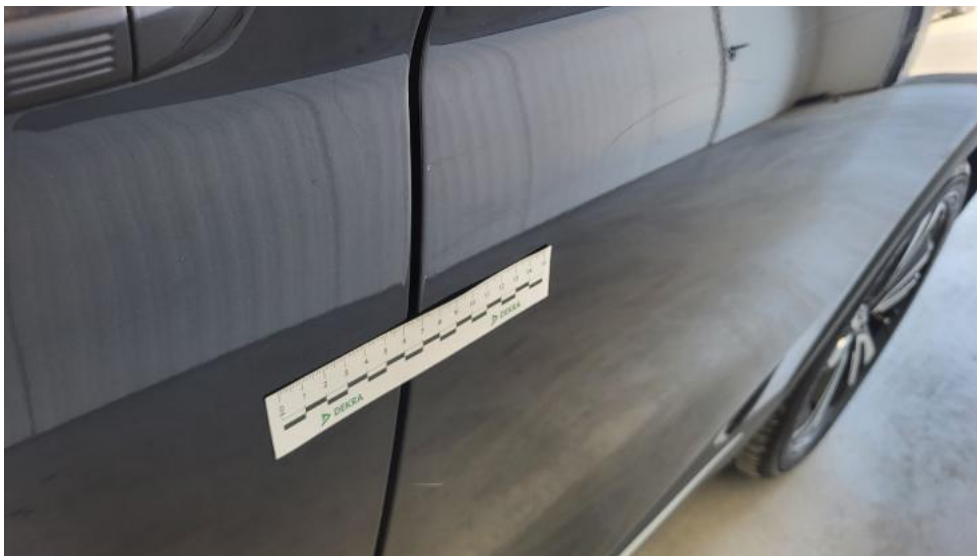
**Fot. 79.**

Drzwi tylne L - Rysa/odprysk 2

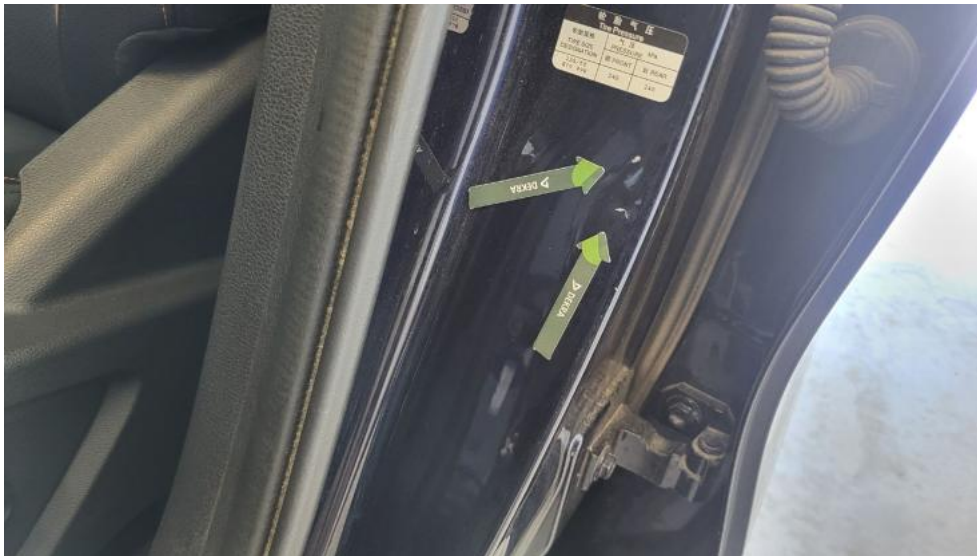
**Fot. 85.**

Słupek środkowy L - Wgniecenie/odkształcenie 1

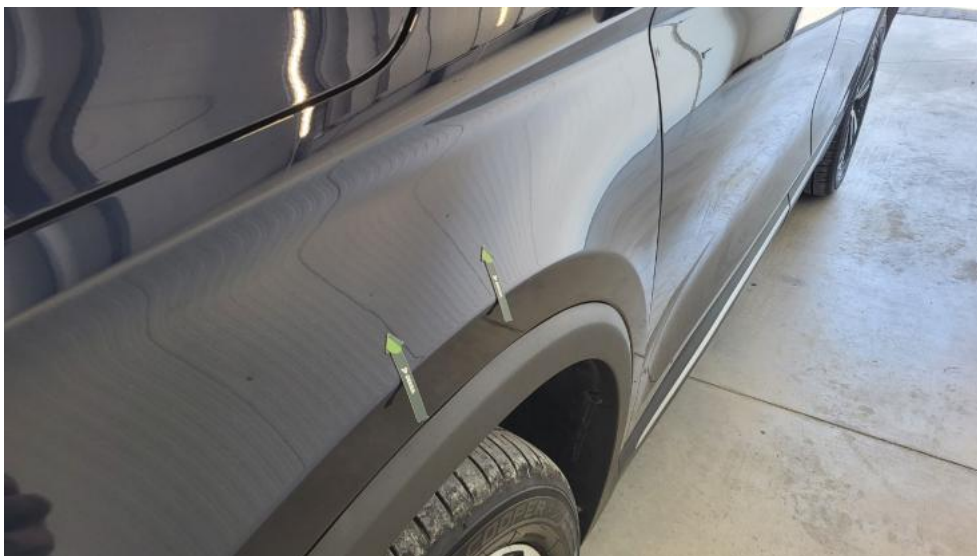
**Fot. 86.**

Łotnik przedni L - Wgniecenie/odkształcenie 1
