Nr zlecenia DEKRA: PKOL(W)/LODZ/81909/26/09/01  
Nr zlecenia/szkody: 24/028962  
Data zlecenia: 01-09-2026

**DEKRA Polska - Centrala**  
02-673 Warszawa, ul. Konstruktorska 12A

| Producent | MERCEDES-BENZ |
| Model | V Klasa 14-19 |

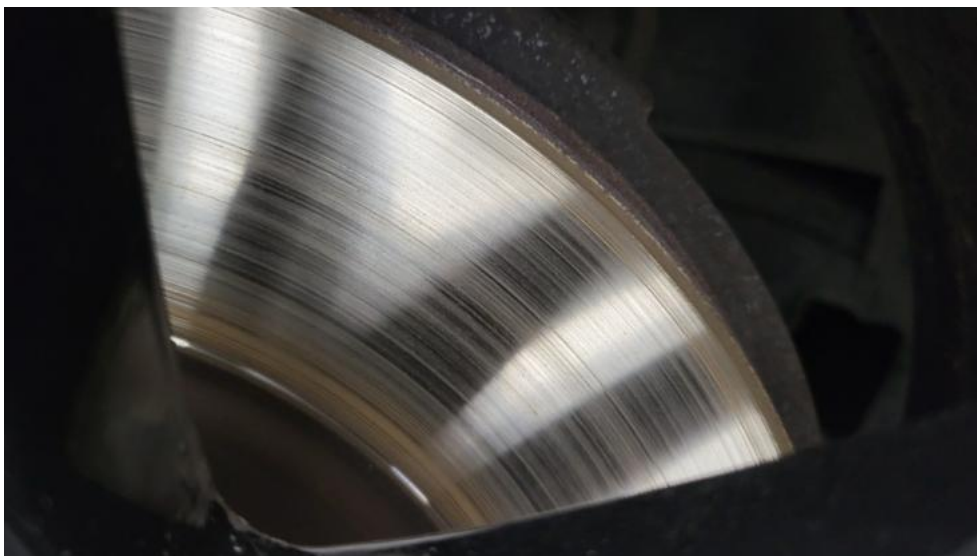
**Fot. 15.**

Tarcza hamulcowa przednia prawa

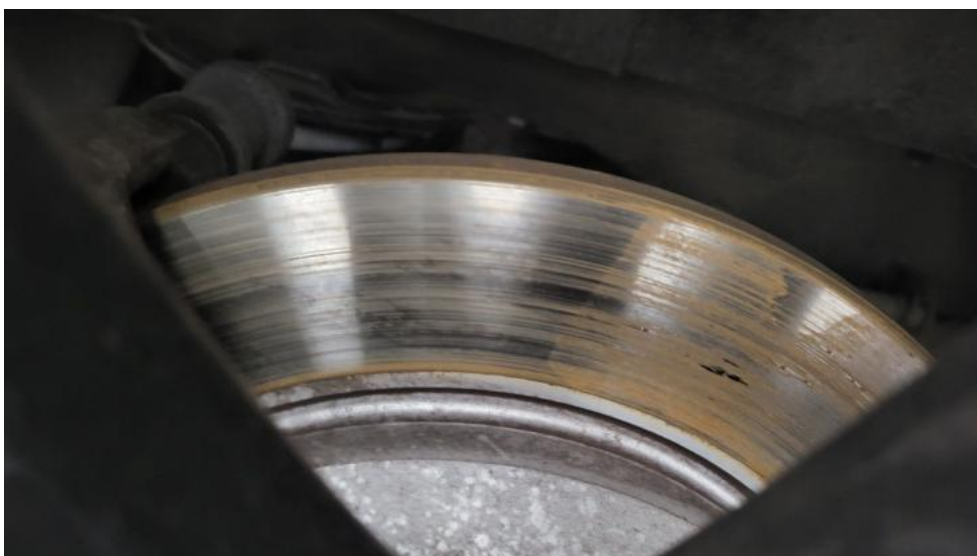
**Fot. 16.**

Tarcza hamulcowa tylna prawa

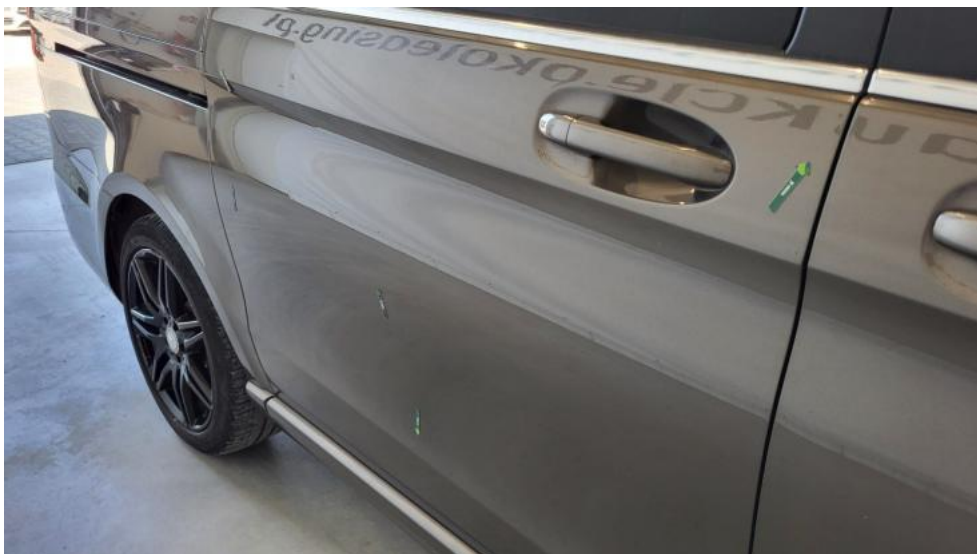
**Fot. 55.**

Drzwi tylne P - zdjęcie pogładowe 1

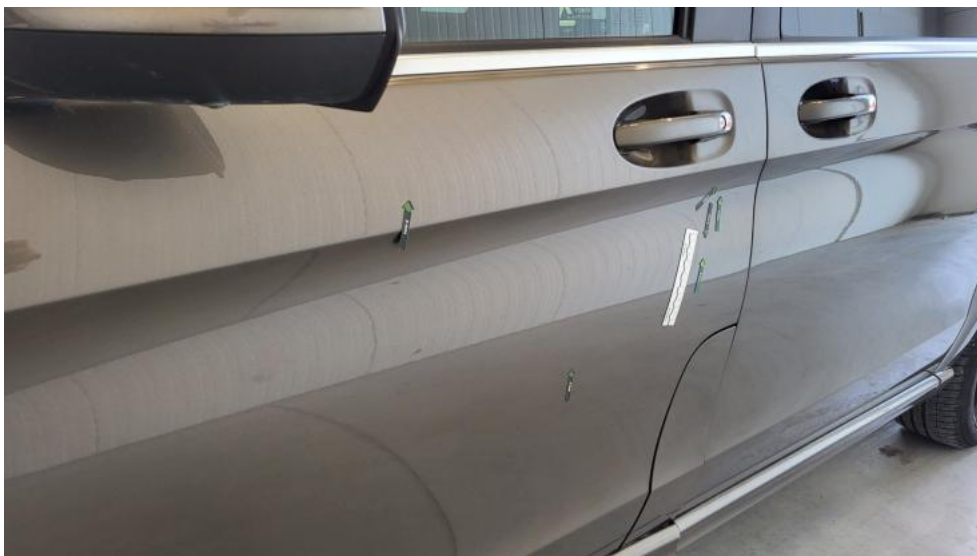
**Fot. 63.**

Drzwi przed L - zdjęcie poglądowe 1

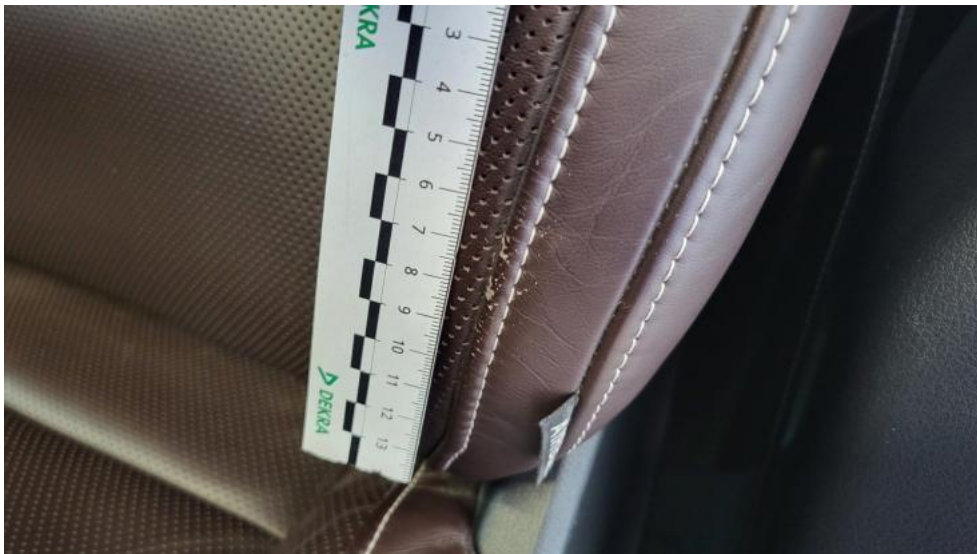
**Fot. 73.**

Fotel prz. lew. - Rysa/odprysk 1

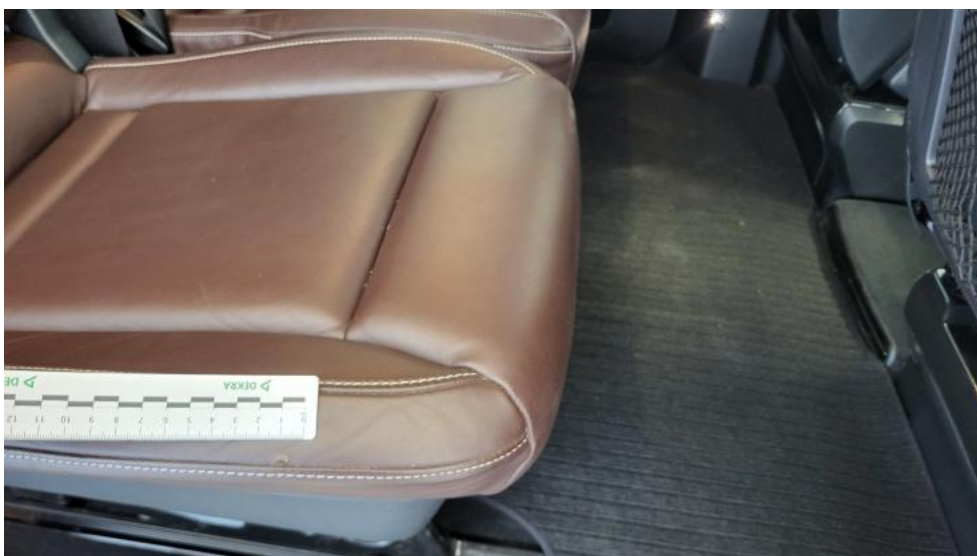
**Fot. 74.**

Kanapa tyl. - zdjęcie poglądowe 1
