DEKRA's commission No. : PKOL(W)/LODZ/92355/26/10/02  
commission/ damage No. : PS23/01280  
Date of commission: 02-10-2026

| Manufacturer | VOLKSWAGEN |
| Model | Golf VIII 20-24 |
| Registration /record No. | OP9828S |

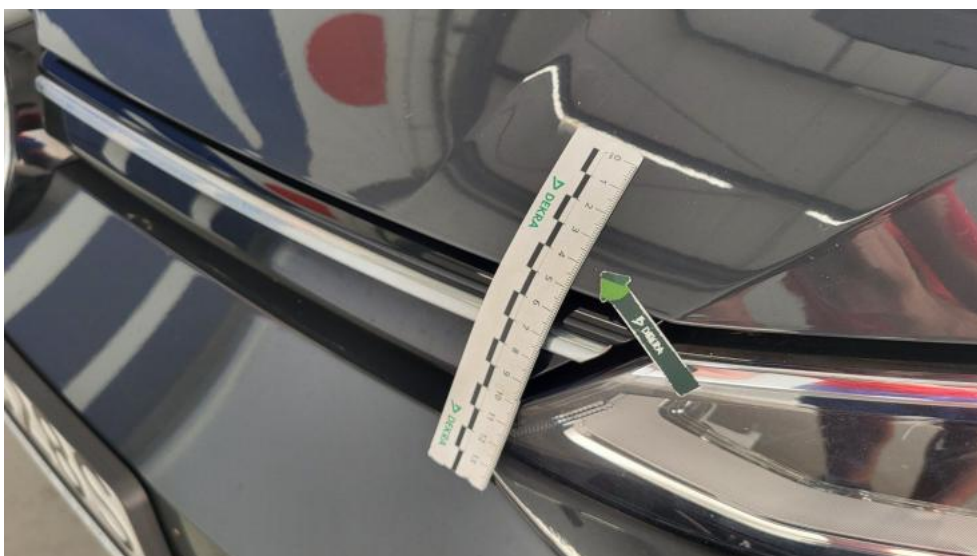
**Photo 40.**

Pokrywa komory silnika - zdjęcie poglądowe 1

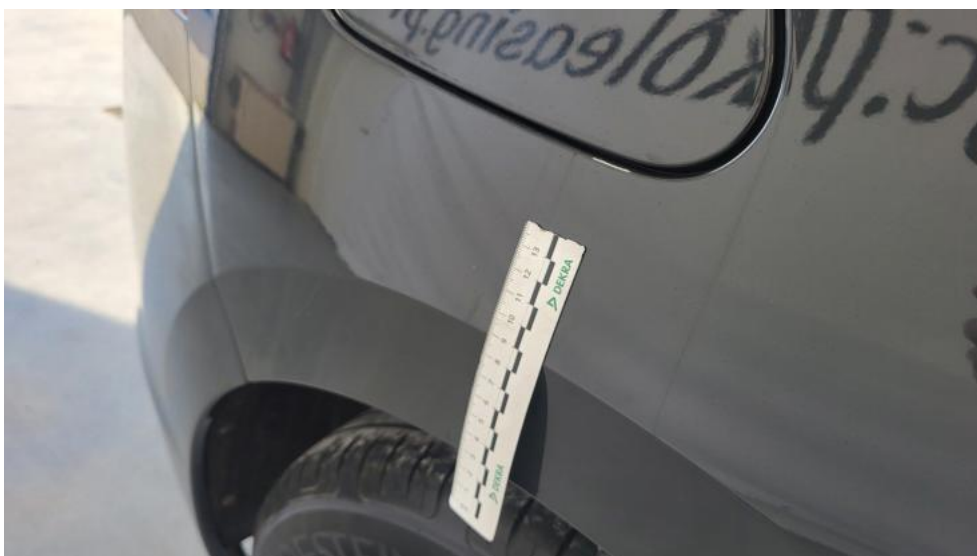
**Photo 52.**

Łotnik tylny P / Ściana boczna P - zdjęcie pogładowe 1

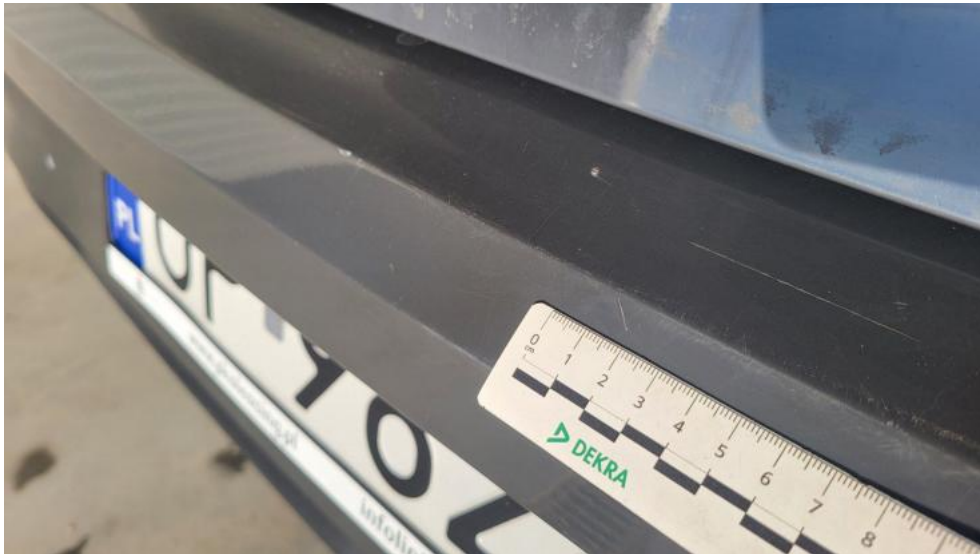
**Photo 61.**

Zderzak tylny - Rysa/odprysk 2

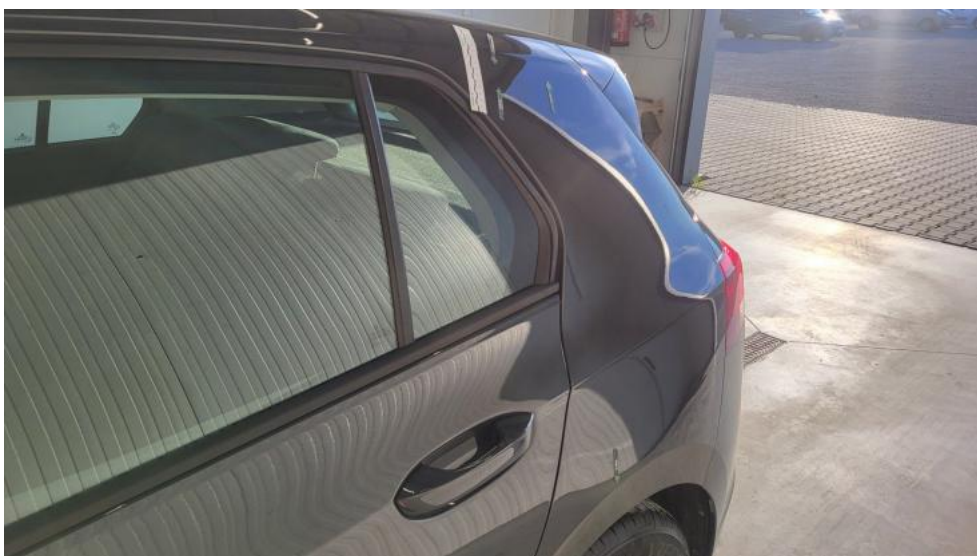
**Photo 64.**

Łotnik tylny L / Ściana boczna L - zdjęcie poglądowe 1

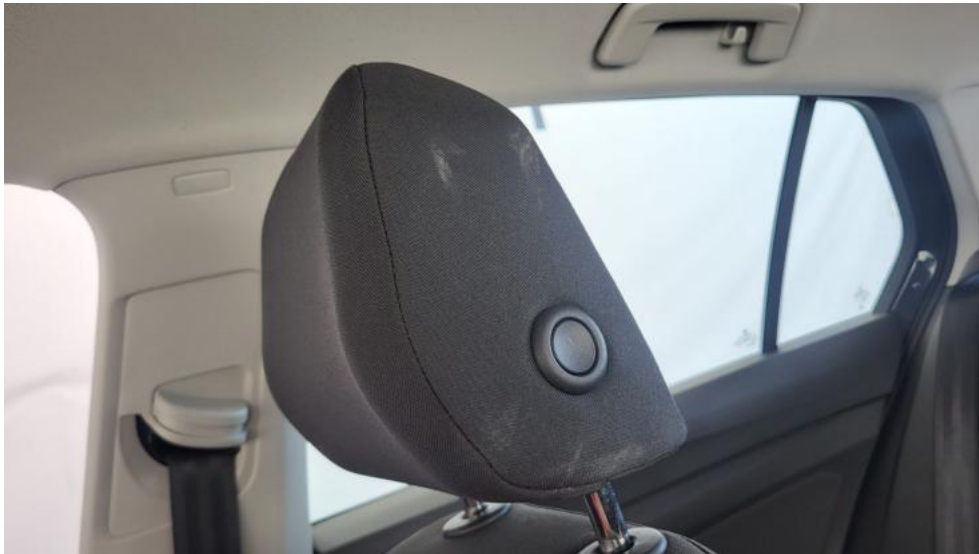
**Photo 81.**

Zagłówek fotela prz. P - Inne 1
