Nr zlecenia DEKRA: PKOL(W)/LODZ/71043/26/07/30  
Nr zlecenia/szkody: 22/036206  
Data zlecenia: 30-07-2026

**DEKRA Polska - Centrala**  
02-673 Warszawa, ul. Konstruktorska 12A

| Producent | MAZDA |
| Typ/wersja | MX-30 35.5kWh Hikari |

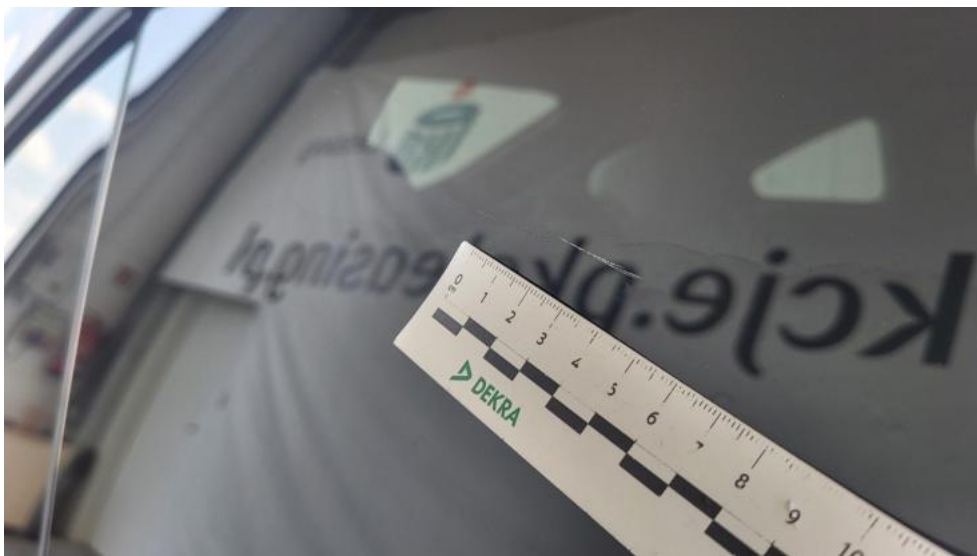
**Fot. 69.**

Szyba boczna środkowa P - Rysa/odprysk 1

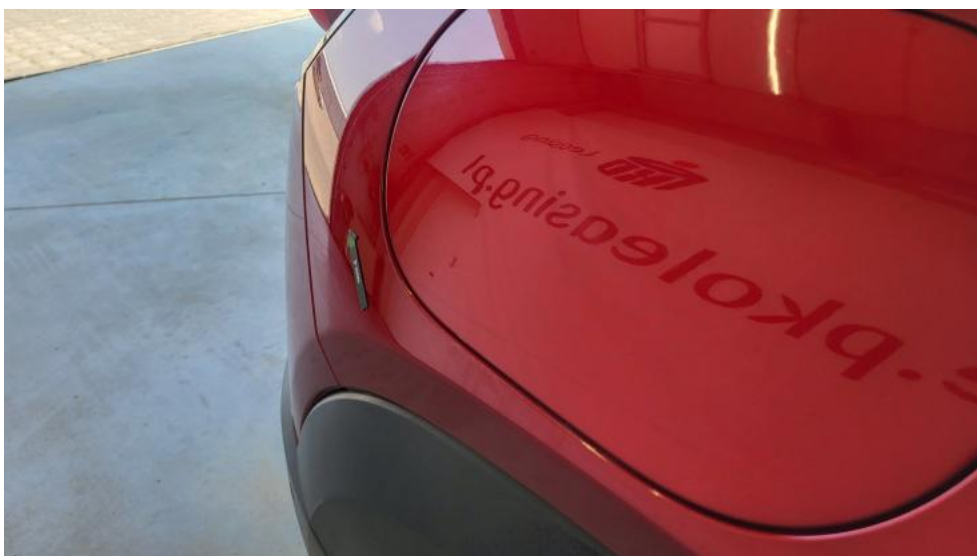
**Fot. 70.**

Ścianka tylna P / Ścianka boczna P - Wgniecenie/odkształcenie 1

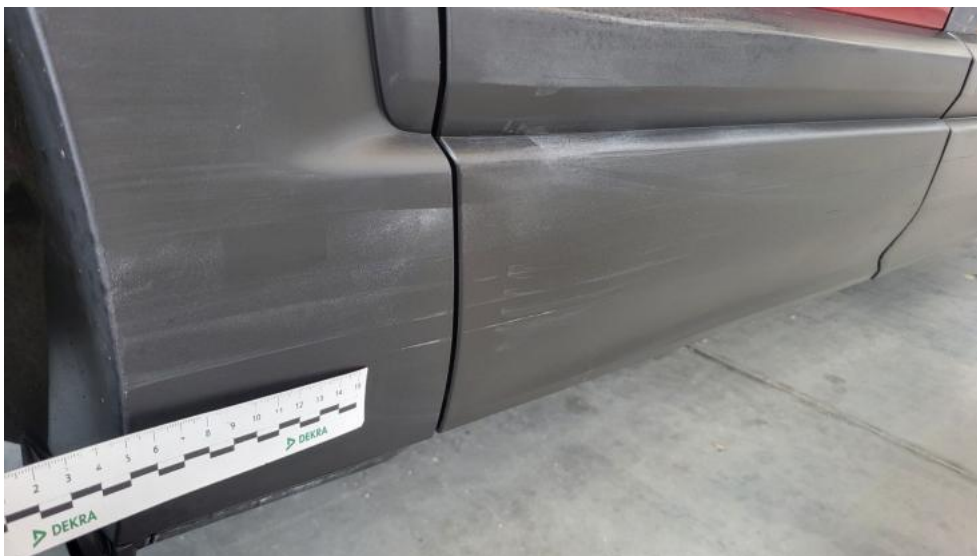
**Fot. 73.**

Listwa krawędzi błotnika tyl P - Rysa/odprysk 1

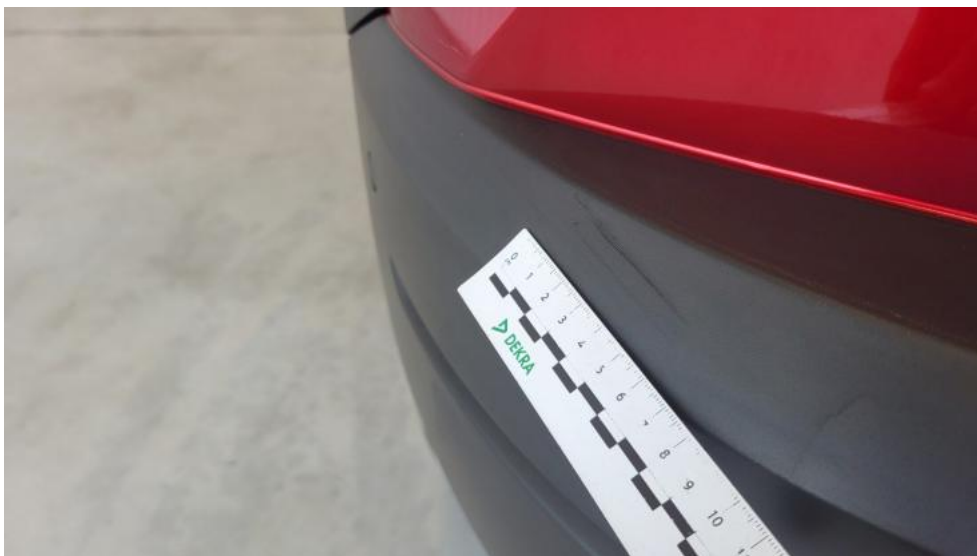
**Fot. 77.**

Zderzak tylny - Rysa/odprysk 2

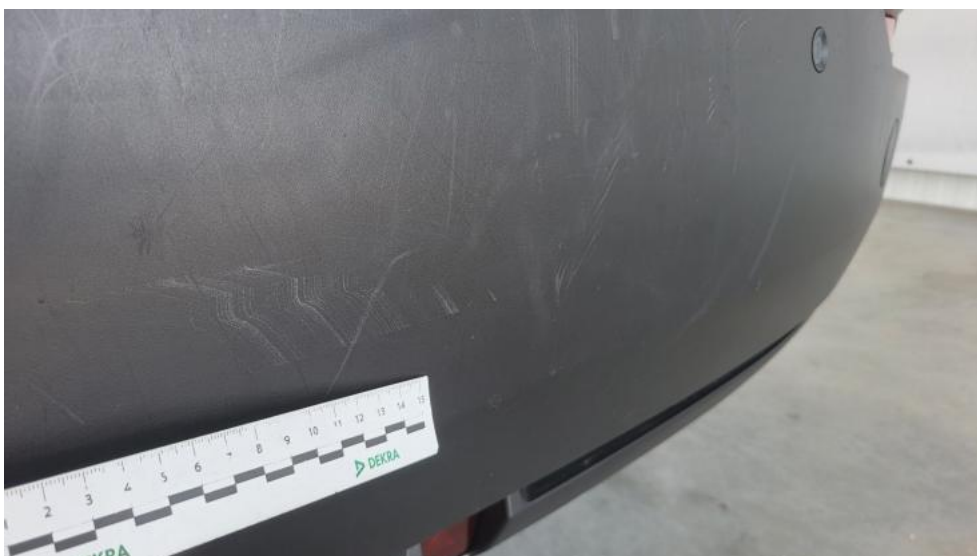
**Fot. 78.**

Zderzak tylny() - Rysa/odprysk 3

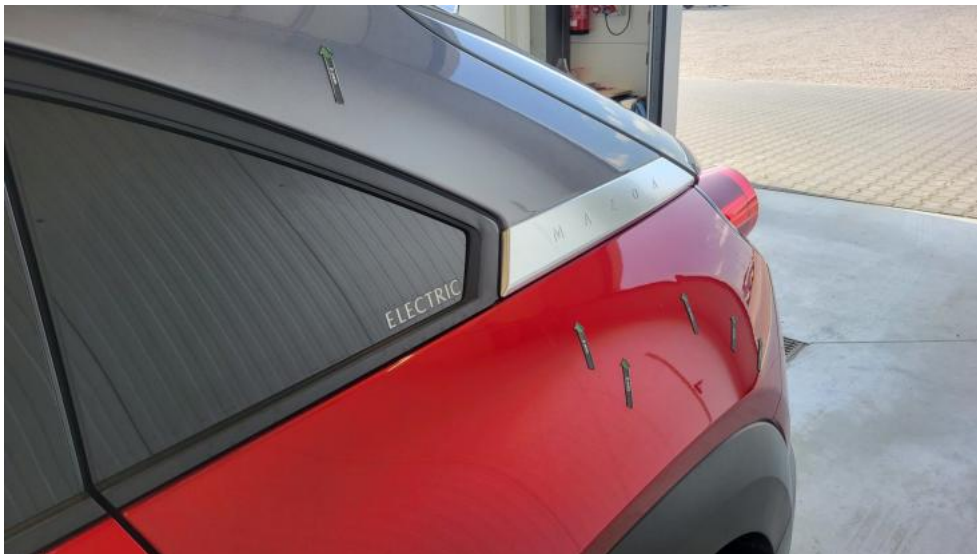
**Fot. 81.**

Błotnik tylny L / Ściana boczna L - Wgniecenie/odkształcenie 1

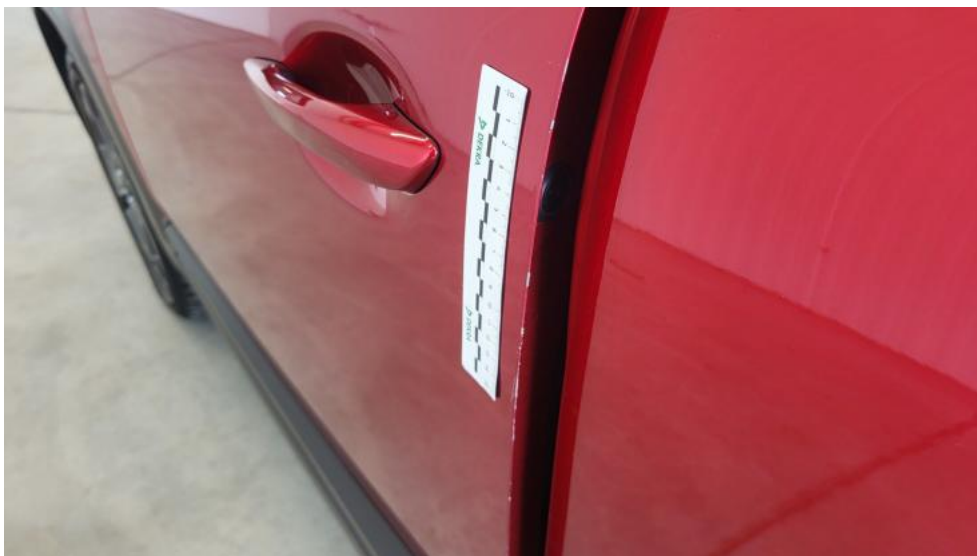
**Fot. 83.**

Drzwi przed L - Rysa/odprysk 1

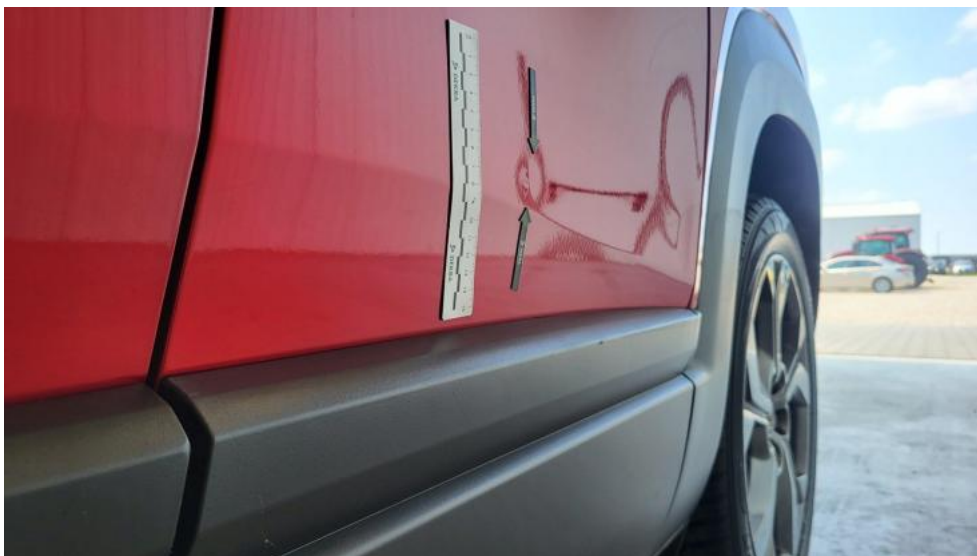
**Fot. 85.**

Drzwi tylne L - Wgniecenie/odkształcenie 1

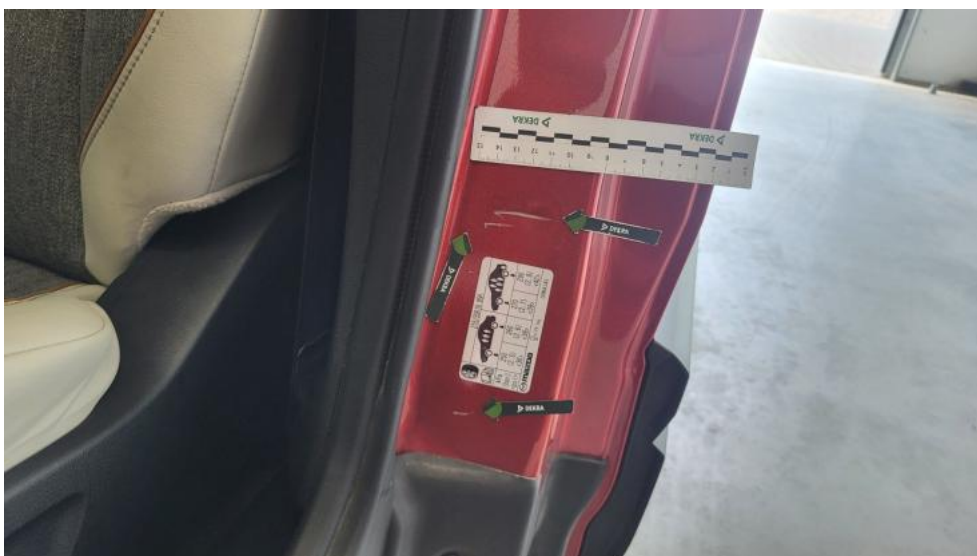
**Fot. 86.**

Drzwi tylne L - Wgniecenie/odkształcenie 2

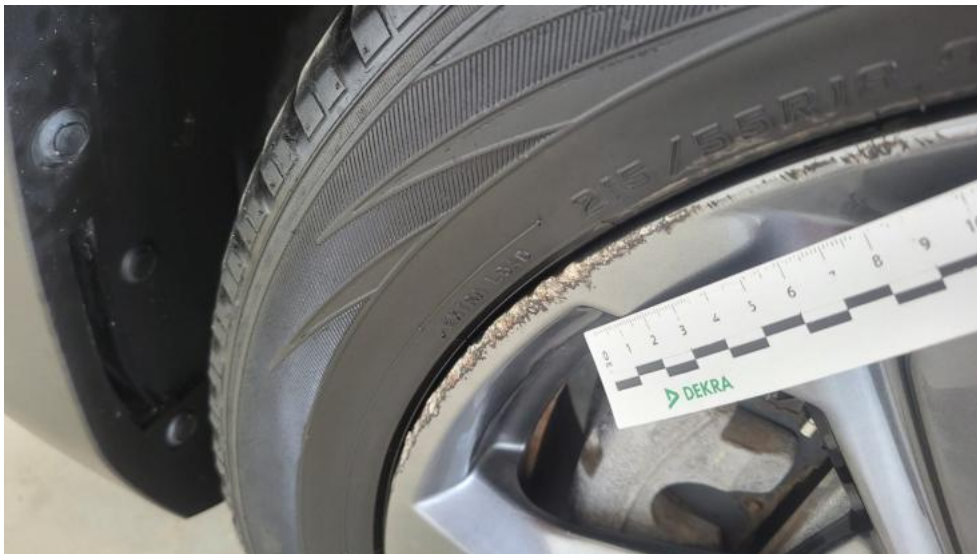
**Fot. 89.**

Felga Aluminiowa przednia L - Rysa/odprysk 1
