DEKRA's commission No. : PKOL(W)/LODZ/09444/25/02/06
commission/ damage No. : 22/023368
Date of commission: 06-02-2025

Vehicle data

Group of objects (Eurotax)	cars
EC code (Eurotax)	0127775
Manufacturer	BMW
Model	Seria 5 [G30/F90] 16-20
Type / version	540d xDrive M Sport sport-aut
Body type	sedan
Number of doors / seats	4/5
Curb weight [kg]	1735
Gross vehicle weight [kg]	2440
Wheelbase 1/2	2975
Engine type	Automatic ignition
Pollution reduction system	DPF
Engine capacity [ccm]	2993
Engine Power [hp/kW]	320/235
Gearbox	automatic
Registration /record No.	DW4SY40
VIN / serial number	WBAJD510X0BL19489
Date of first registration	01-10-2018
Date of next. tech. test	08-01-2026
Year of manufacture	2018 (year has been verified with the manufacturer's base)
Readout [km]	212 157 (read)
Body color / type of coating	granatowy/double-layered, metallized

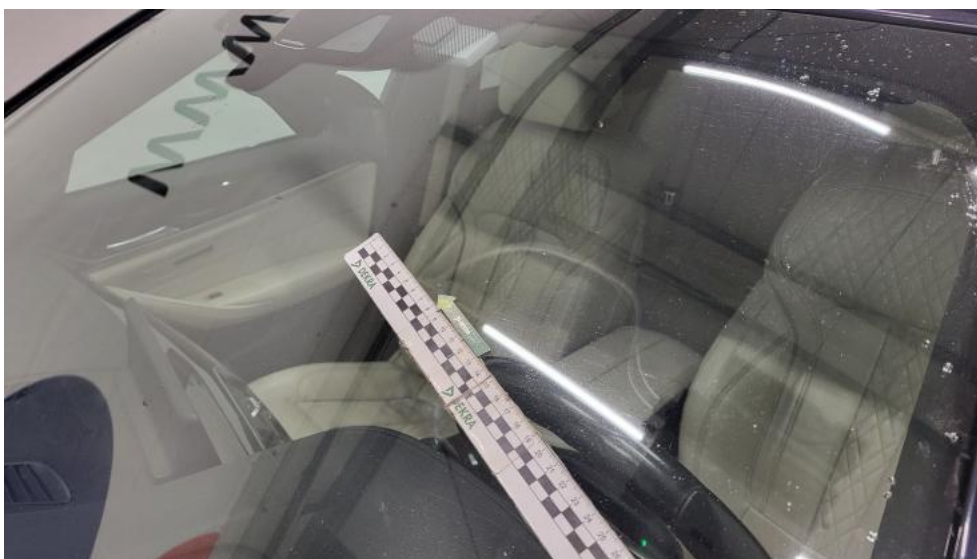
Photo 43.

Szyba czołowa - zdjęcie poglądowe 1

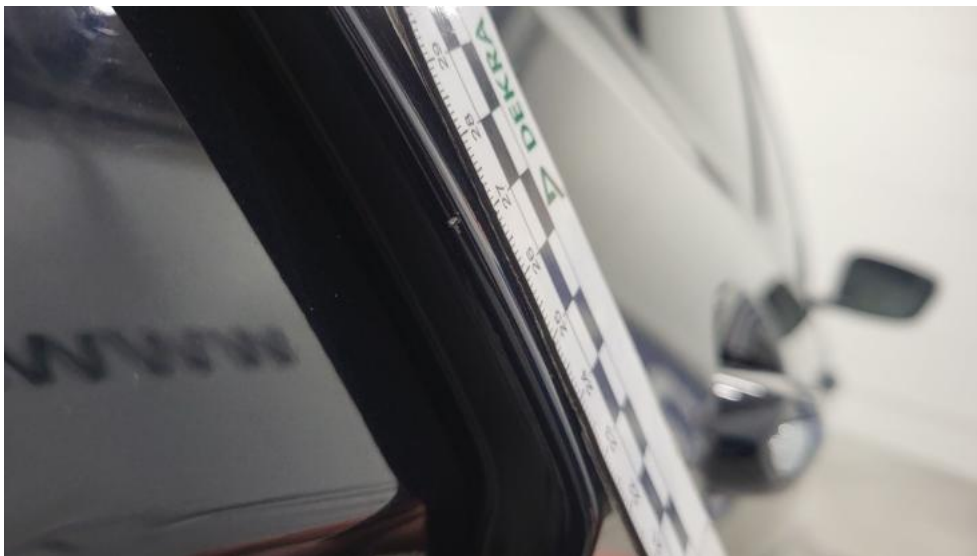
Photo 59.
Drzwi tylne P - Rysa/odprysk 1

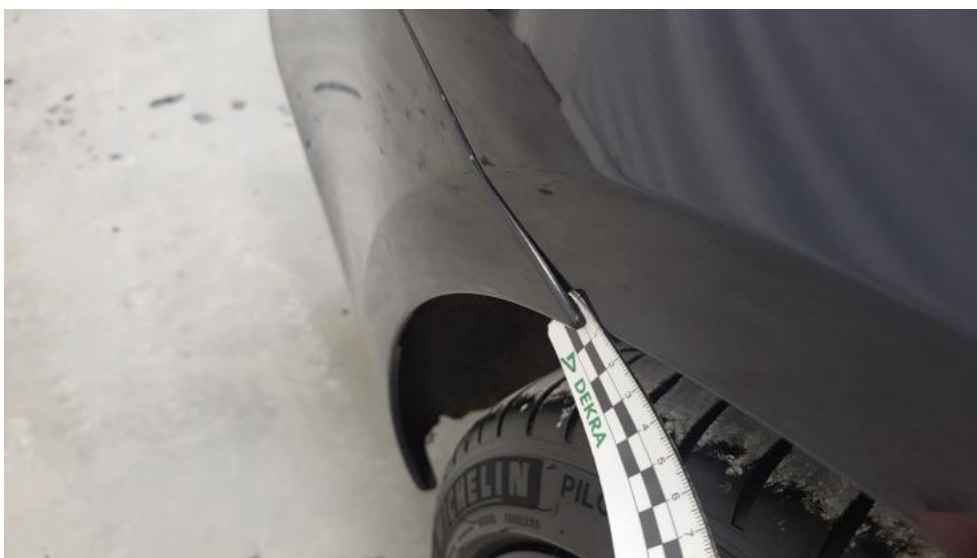
Photo 66.
Zderzak tylny - Inne 1

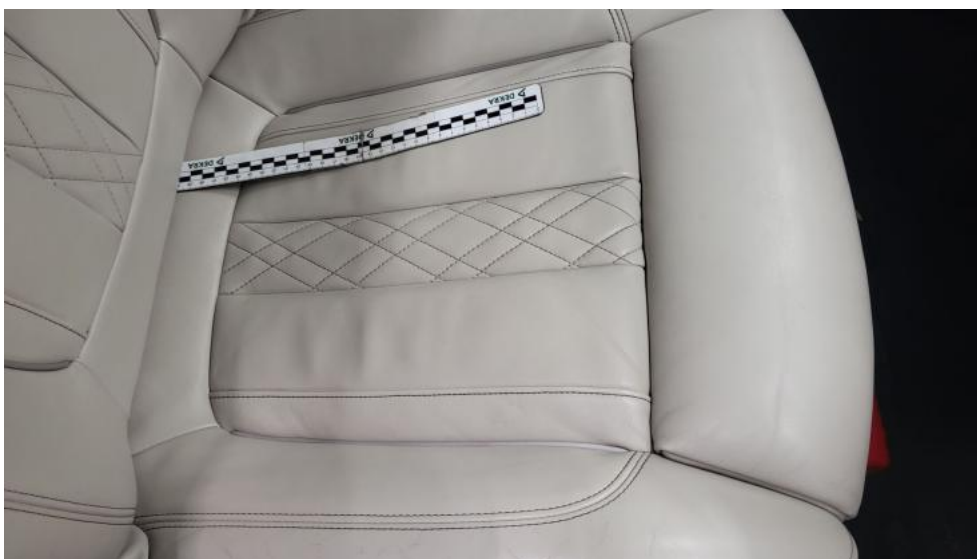
Photo 83.

Fotel prz. praw. - zdjęcie poglądowe 1

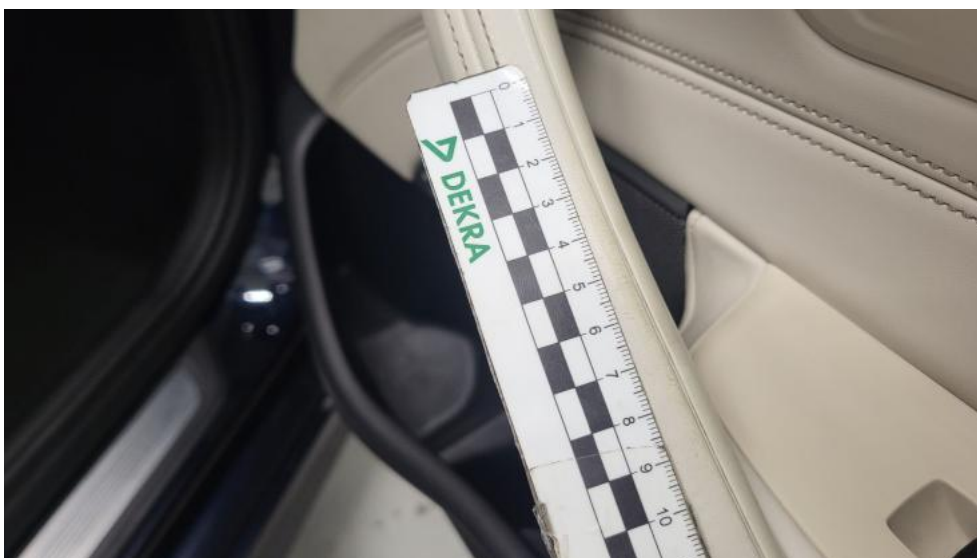
Photo 86.
Uchwyt drzwi prze P - Inne 1
