Nr zlecenia DEKRA: PKOL(W)/LODZ/02683/25/01/14  
Nr zlecenia/szkody: 24/023233  
Data zlecenia: 14-01-2025

**DEKRA Polska - Centrala**  
02-673 Warszawa, ul. Konstruktorska 12A

**Dane pojazdu**

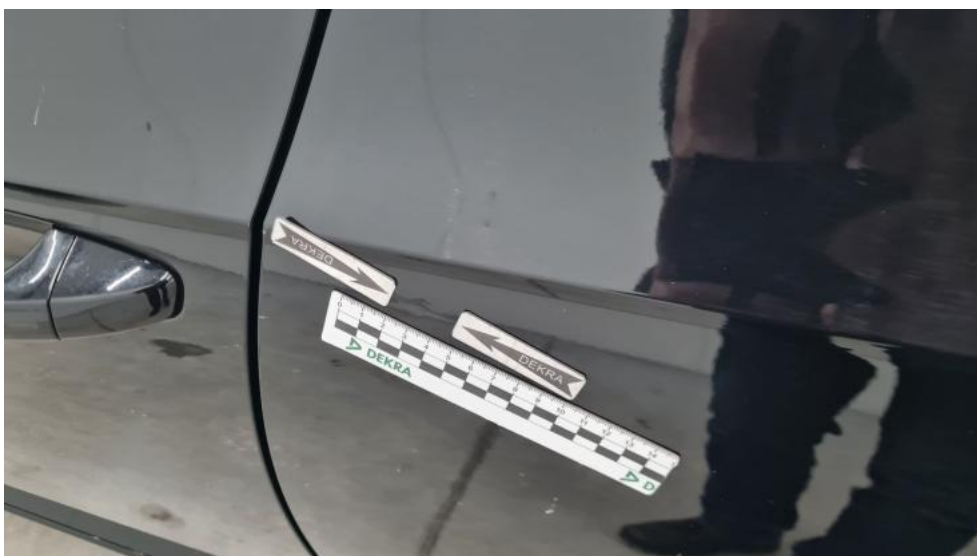
**Fot. 50.**  
Drzwi tylne L - Wgniecenie/odkształcenie 1

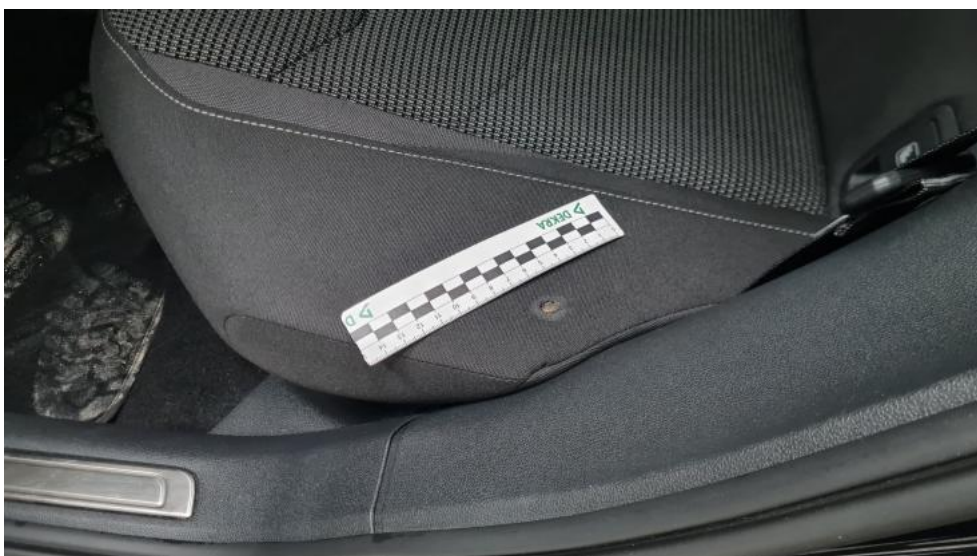
**Fot. 52.**  
Kanapa tyl. - Inne 1

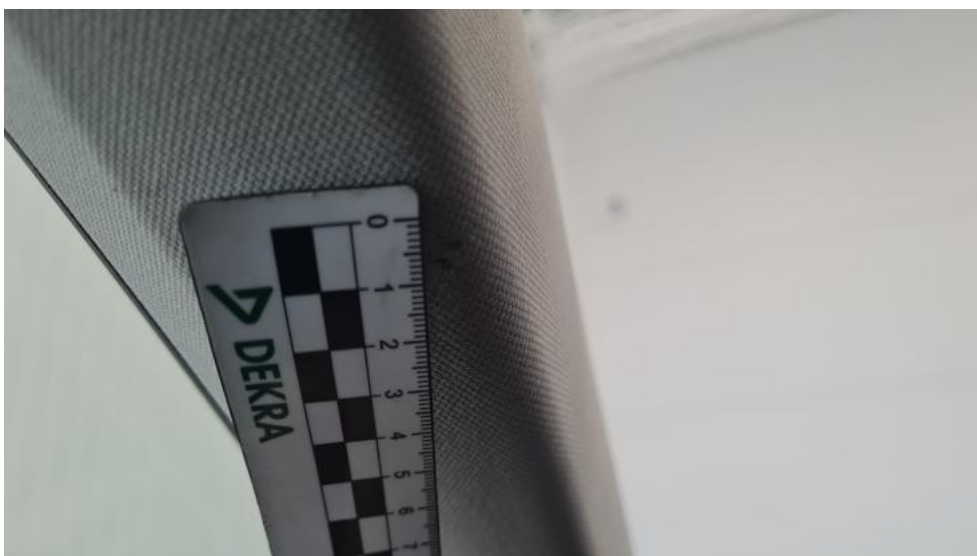
**Fot. 54.**  
Wykładzina(y) słupka przedniego L - Inne 1

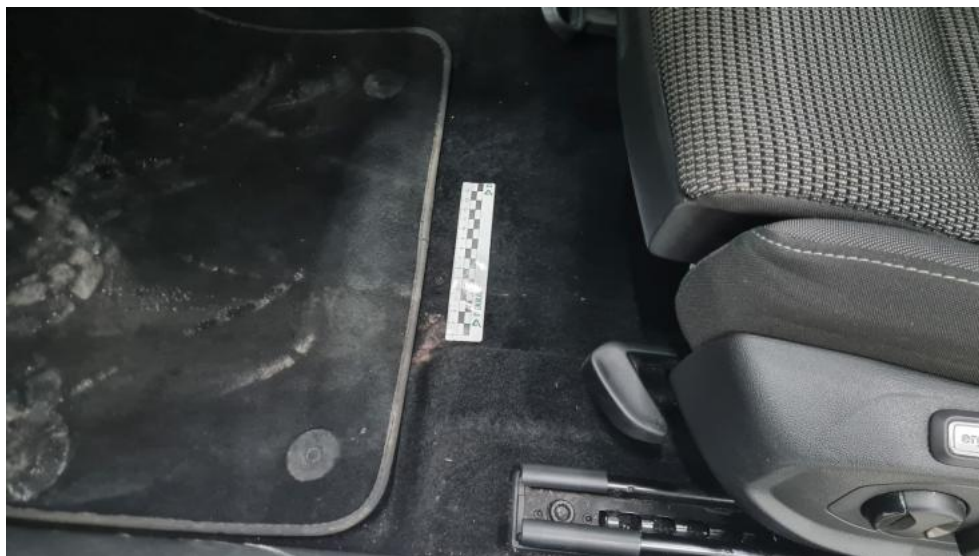
**Fot. 55.**  
Wykładzina podłogi - zdjęcie poglądowe 1

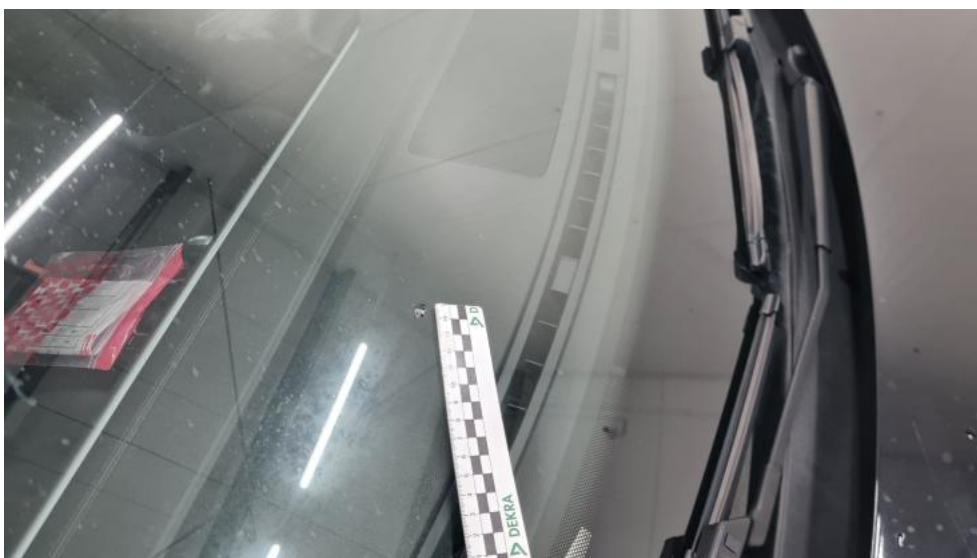
**Fot. 94.**  
Szyba czołowa - zdjęcie poglądowe 1

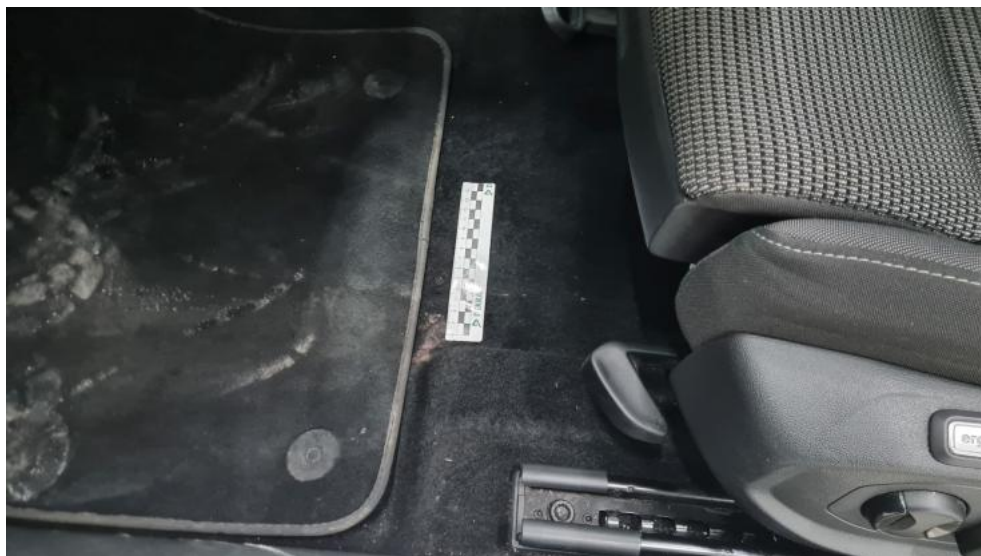
**Fot. 111.**

Wykładzina podłogi - zdjęcie poglądowe 1
