Nr zlecenia DEKRA: PKOL(W)/LODZ/84393/24/10/31
Nr zlecenia/szkody: 21/053581
Data zlecenia: 31-10-2024

Dane pojazdu

Grupa obiektów (Eurotax)	samochody osobowe
Kod EC (Eurotax)	0137355
Producent	AUDI
Model	A5 Sportback 16-19
Typ/wersja	RS5 2.9 TFSI Quattro Tiptronic
Rodzaj nadwozia	hatchback
Liczba drzwi/liczba miejsc	5/5
Masa własna [kg]	1823
Dopuszczalna masa całkowita [kg]	2320
Rozstaw osi 1/2	2825
Rodzaj silnika	z zapłonem iskrowym
Układ oczyszczania spalin	GPF
Pojemność silnika [ccm]	2894
Moc silnika [KM/kW]	450/331
Skrzynia biegów	automatyczna
Nr rejestracyjny	PL8384E
VIN	WUAZZZF59KA905146
Data 1. rejestracji	03-06-2019
Data nast. bad. techn.	24-06-2025
Rok produkcji	2019 (rok produkcji został zweryfikowany z zewnętrzną bazą danych)
Stan licznika [km]	260 292 (odczytany)
Kolor nadwozia/rodzaj powłoki	czarny/2-warstwowy metalizowany

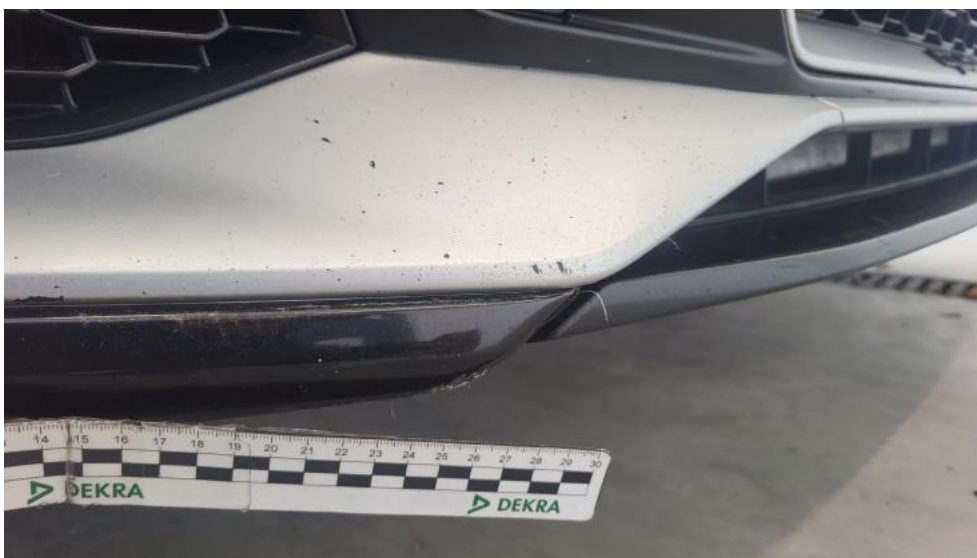
Fot. 62.
Zderzak() - Rysa/odprysk 3

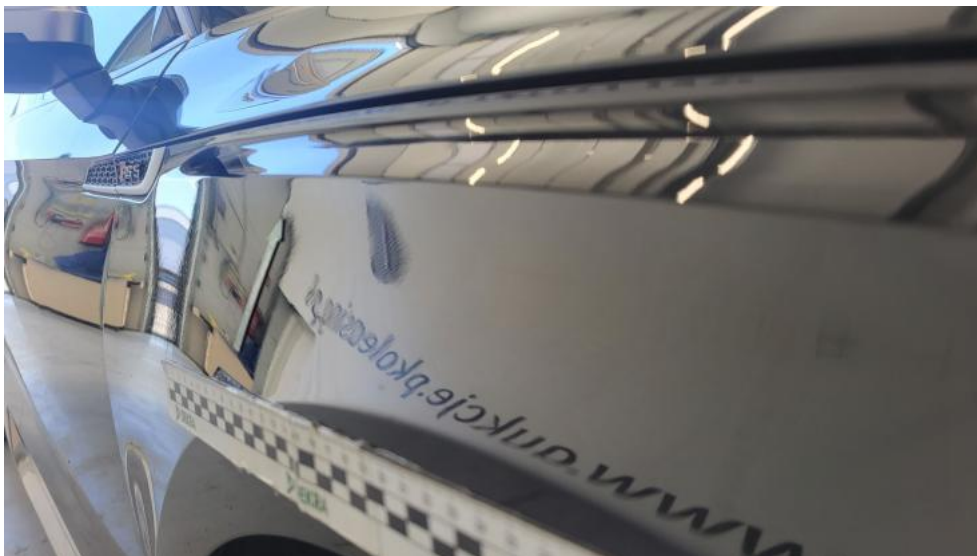
Fot. 65.
Błotnik przedni P - Wgniecenie/odkształcenie 1

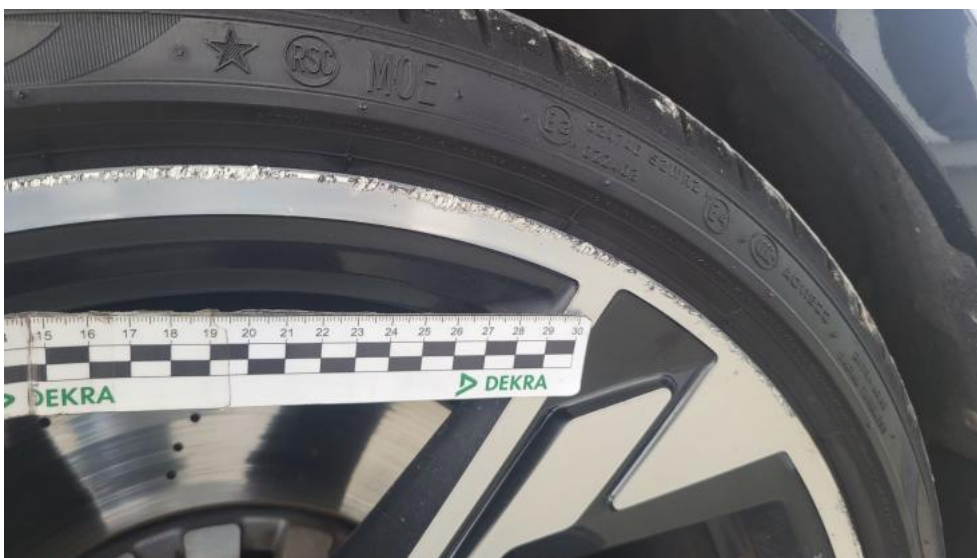
Fot. 66.
Felga aluminiowa przednia P - Rysa/odprysk 1

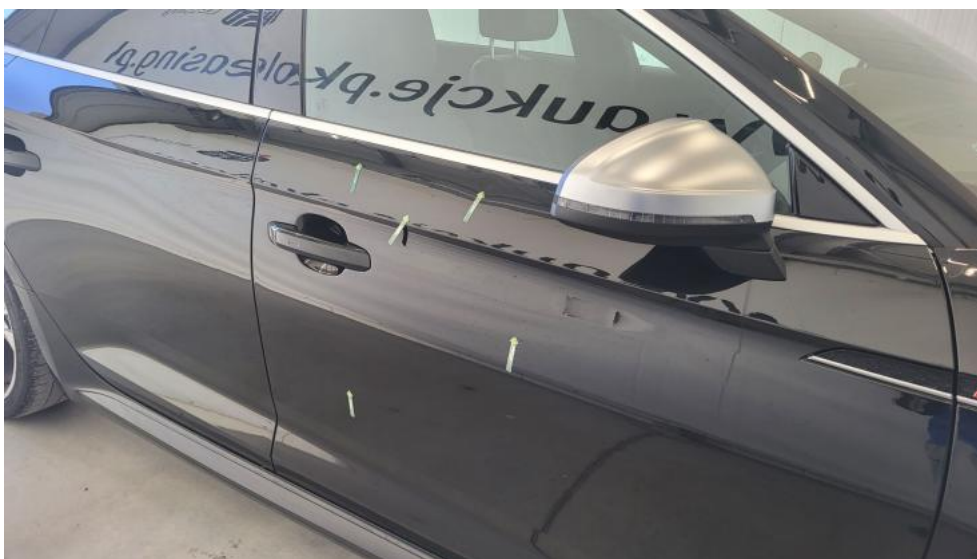
Fot. 69.

Drzwi przednie P - zdjęcie poglądowe 1

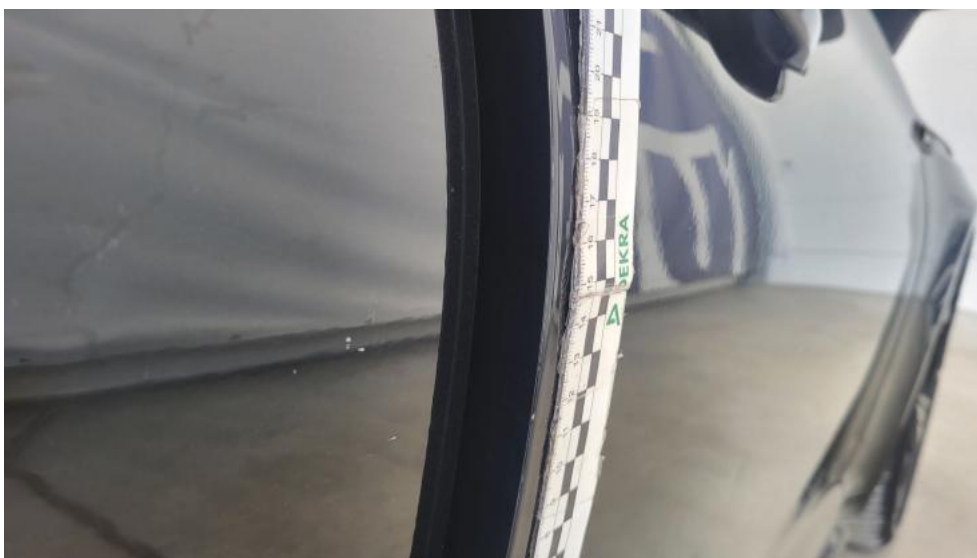
Fot. 70.

Drzwi przednie P - Rysa/odprysk 1

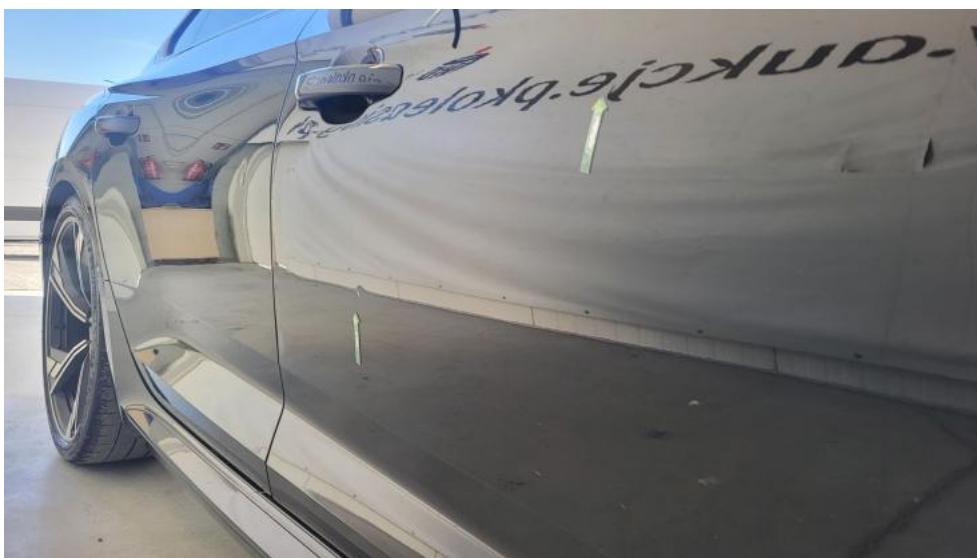
Fot. 72.
Drzwi przednie P - Wgniecenie/odkształcenie 2

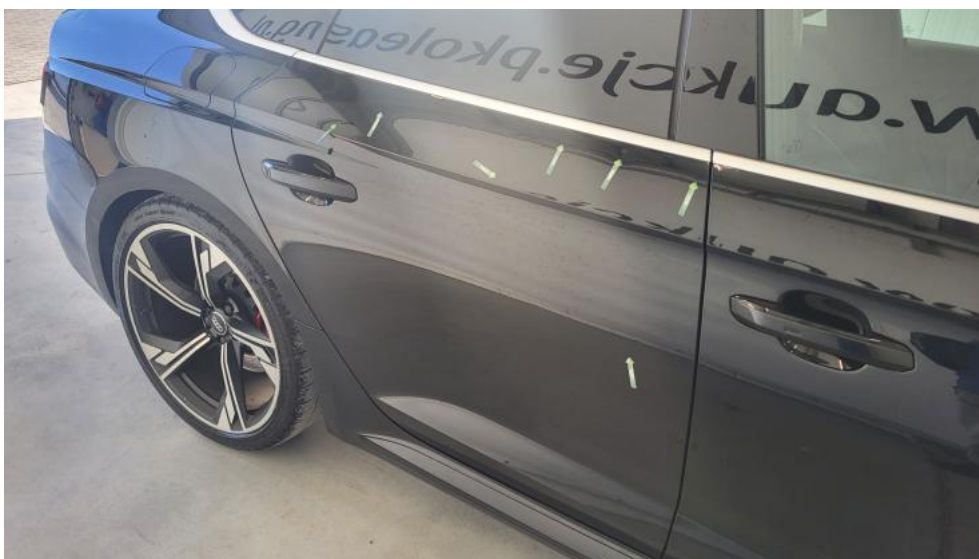
Fot. 73.

Drzwi tylne P - zdjęcie poglądowe 1

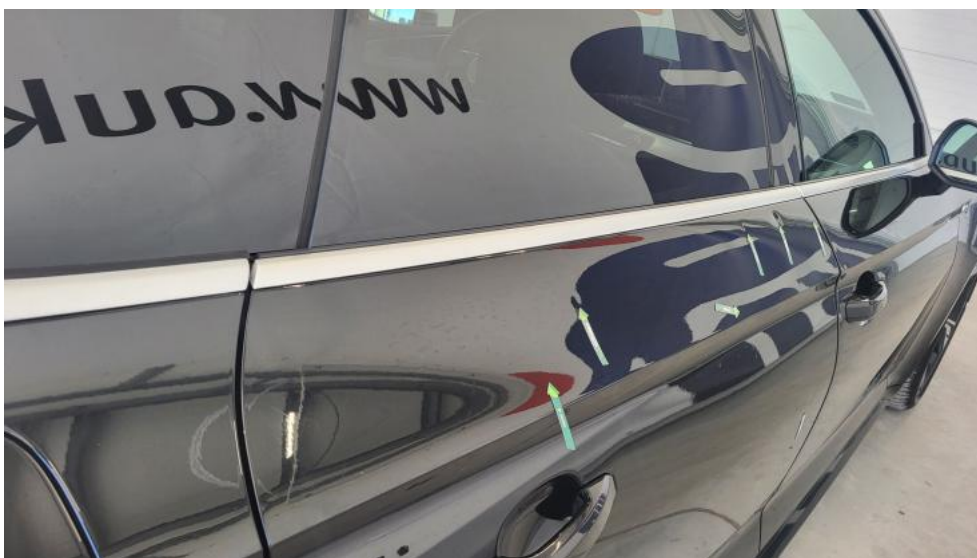
Fot. 76.
Drzwi tylne P - Wgniecenie/odkształcenie 2

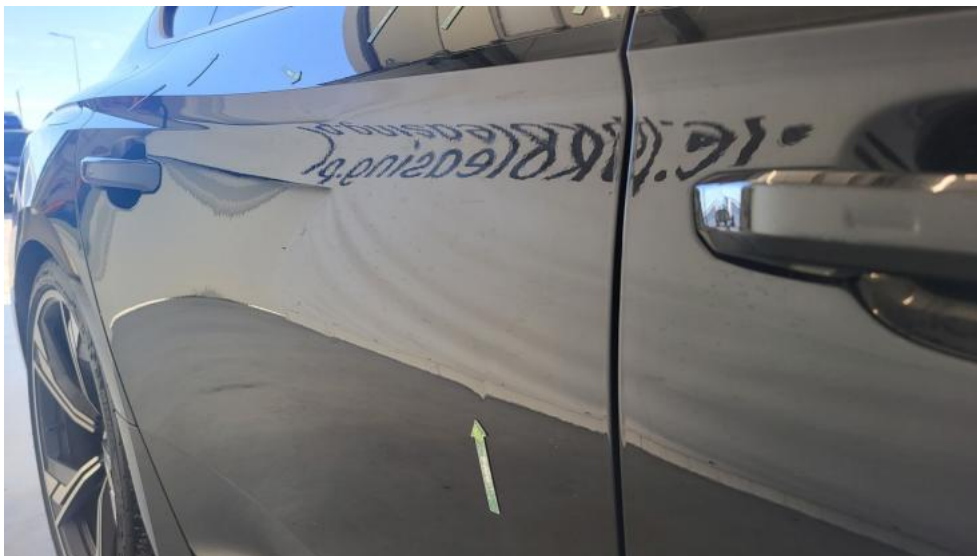
Fot. 77.
Drzwi tylne P() - Wgniecenie/odkształcenie 3

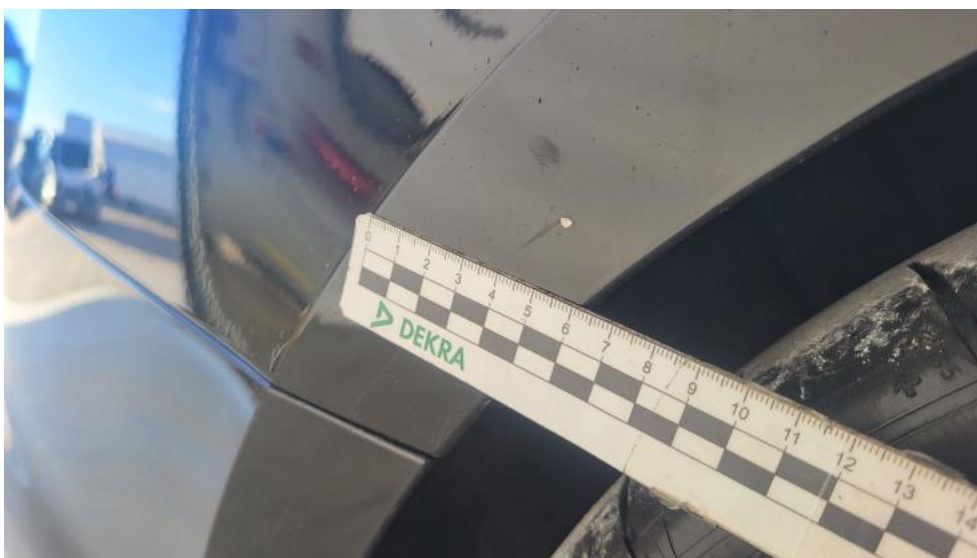
Fot. 82.
Błotnik tylny P / Ściana boczna P - Rysa/odprysk 2

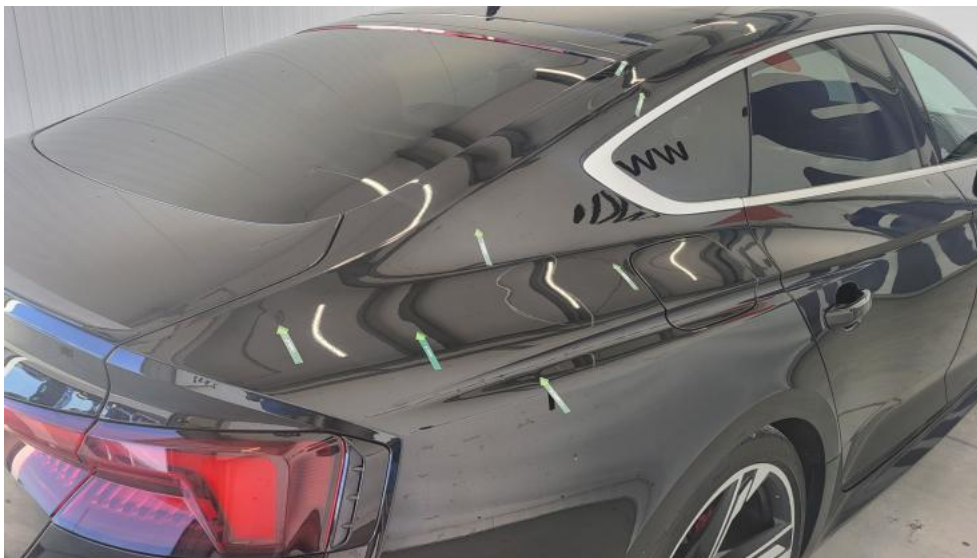
Fot. 85.
Błotnik tylny P / Ściana boczna P() - Wgniecenie/odkształcenie 3

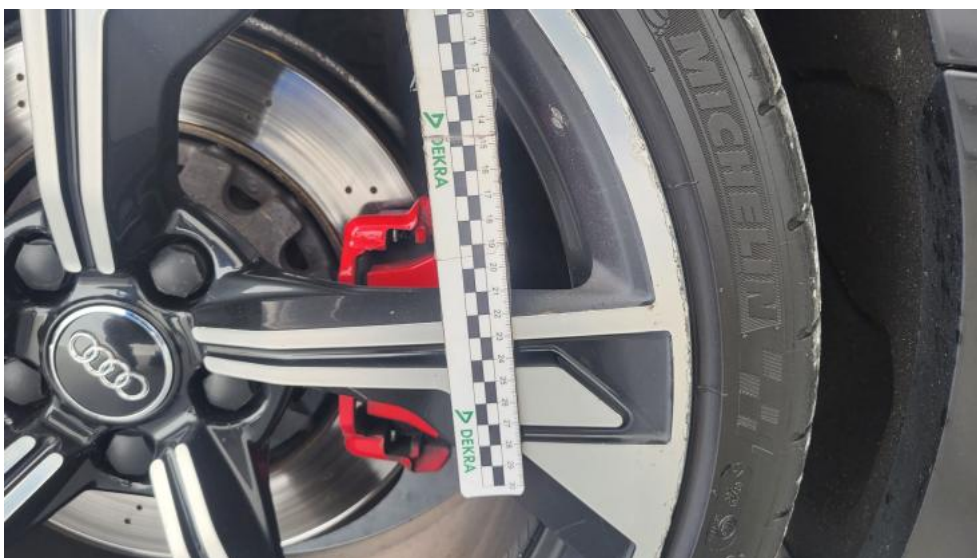
Fot. 86.
Felga aluminiowa tylna P - Rysa/odprysk 1

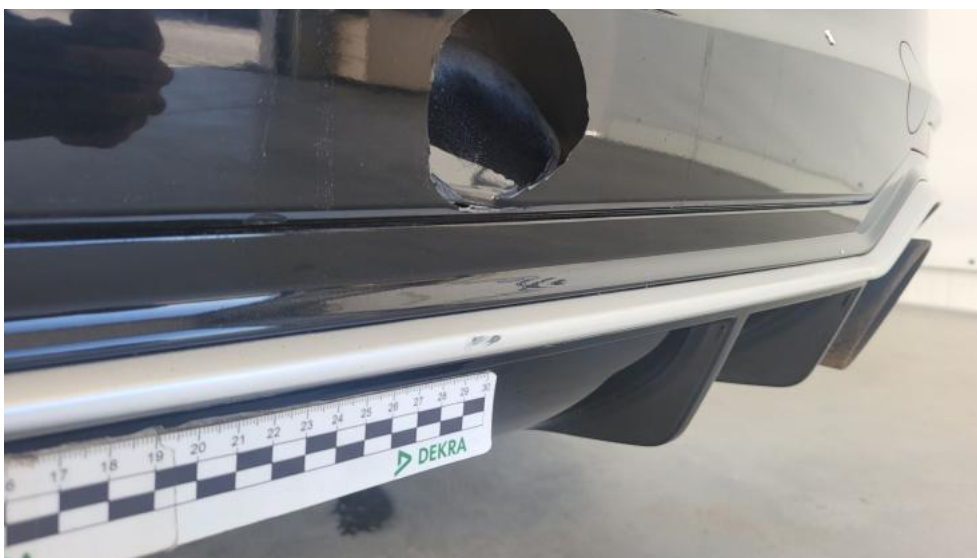
Fot. 90.
Zderzak tylny - Rysa/odprysk 1

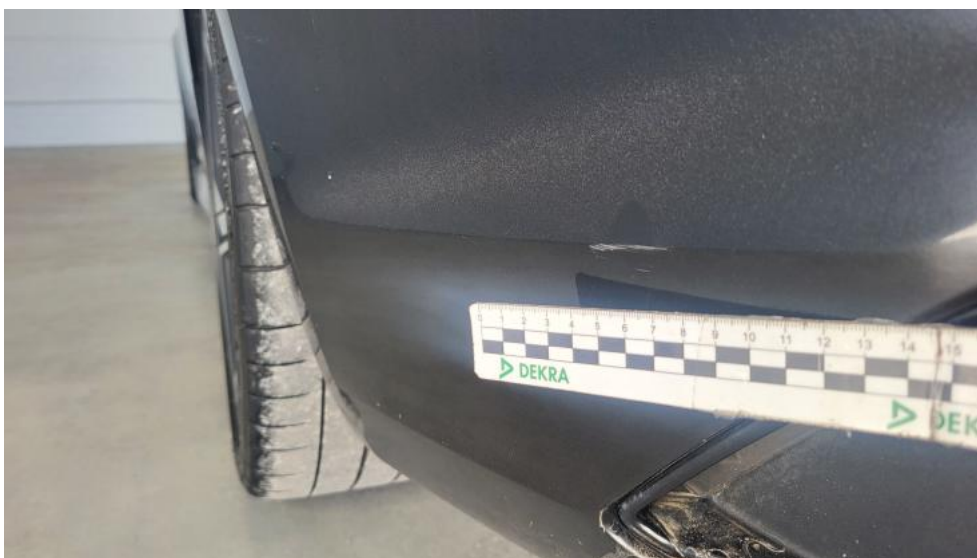
Fot. 92.
Zderzak tylny() - Rysa/odprysk 3

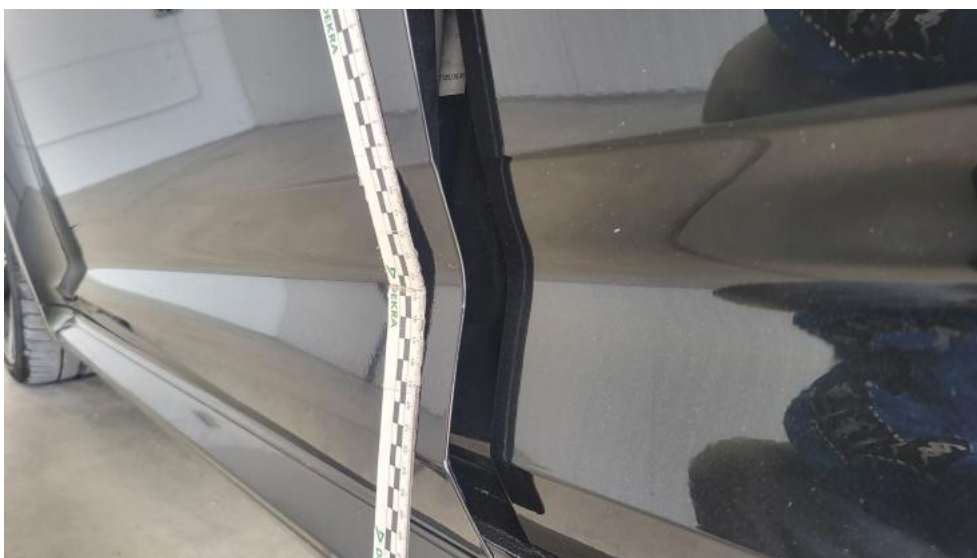
Fot. 106.

Drzwi przed L - Rysa/odprysk 2

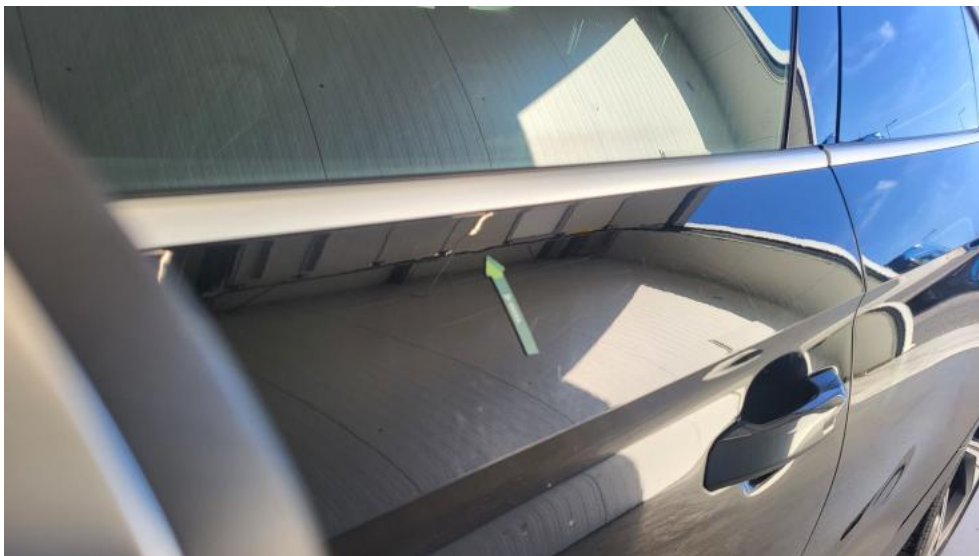
Fot. 107.
Drzwi przed L - Wgniecenie/odkształcenie 1

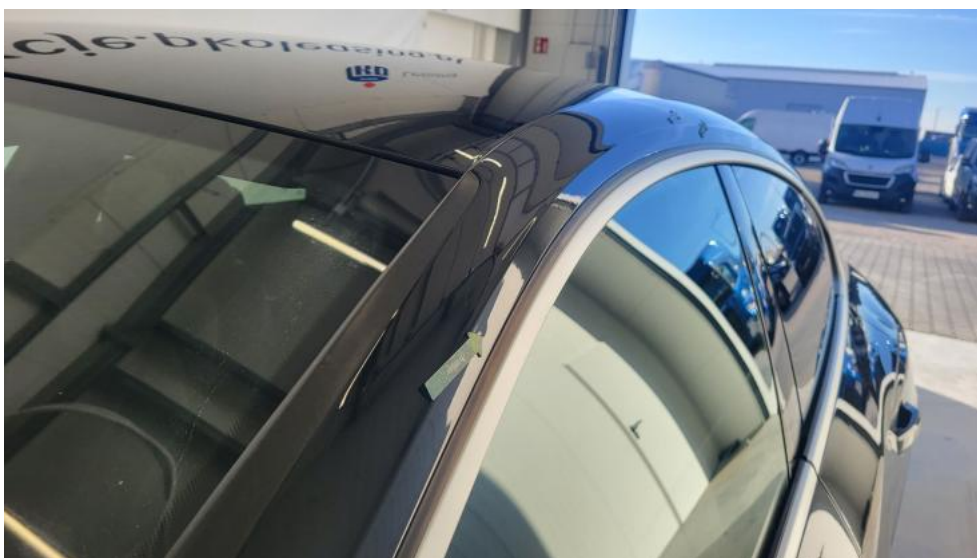
Fot. 110.
Słupek przedni L - Wgniecenie/odkształcenie 1

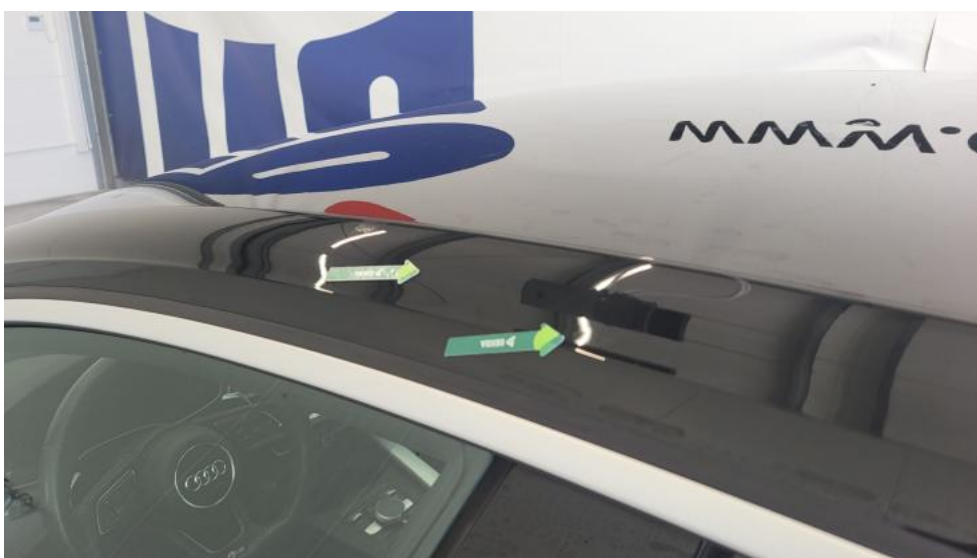
Fot. 112.
Słupek przedni L() - Wgniecenie/odkształcenie 3

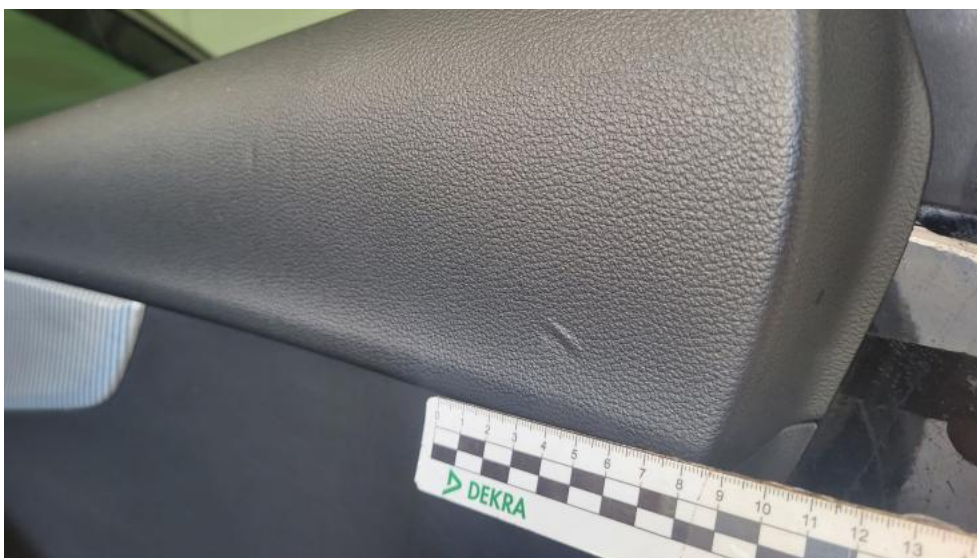
Fot. 118.
Tapicerka drzwi tylnych P - Wgniecenie/odkształcenie 1
