Nr zlecenia DEKRA: PKOL(W)/LODZ/83433/24/10/28
Nr zlecenia/szkody: 20/044457
Data zlecenia: 28-10-2024

Dane pojazdu

Grupa obiektów (Eurotax)	samochody osobowe
Kod EC (Eurotax)	0129988
Producent	FORD
Model	Mondeo Hatchback 14-19
Typ/wersja	Mondeo 2.0 TDCi ST-Line X PowerShift
Rodzaj nadwozia	hatchback
Liczba drzwi/liczba miejsc	5/5
Masa własna [kg]	1532
Dopuszczalna masa całkowita [kg]	2270
Rozstaw osi 1/2	2850
Rodzaj silnika	z zapłonem samoczynnym
Układ oczyszczana spalin	DPF
Pojemność silnika [ccm]	1997
Moc silnika [KM/kW]	180/132
Skrzynia biegów	automatyczna 6-biegowa
Nr rejestracyjny	CB305LU
VIN	WF0EXXWPCEJL53512
Data 1. rejestracji	31-10-2018
Data nast. bad. techn.	16-12-2024
Rok produkcji	2018
Stan licznika [km]	190 597 (odczytany)
Kolor nadwozia/rodzaj powłoki	czerwony/2-warstwowy metalizowany

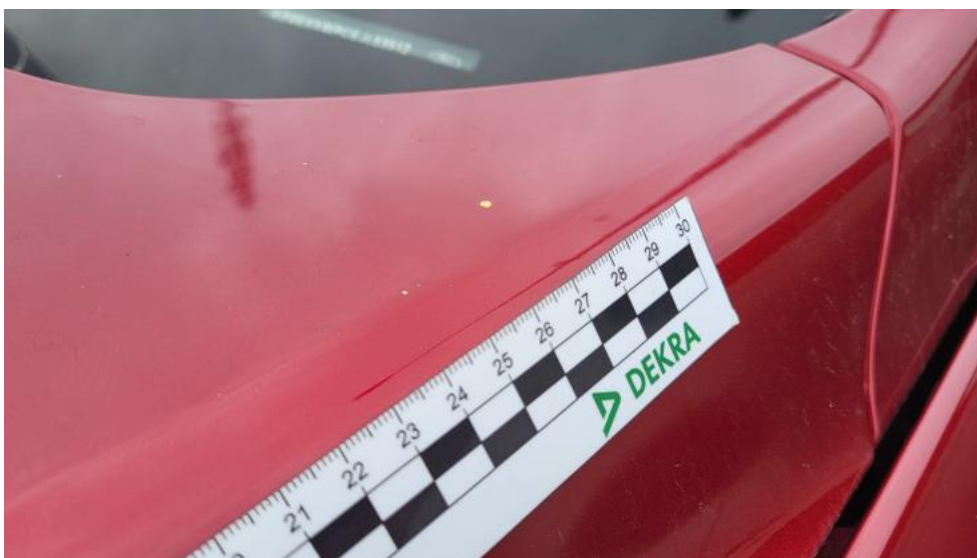
Fot. 44.
Pokrywa komory silnika - Rysa/odprysk 1

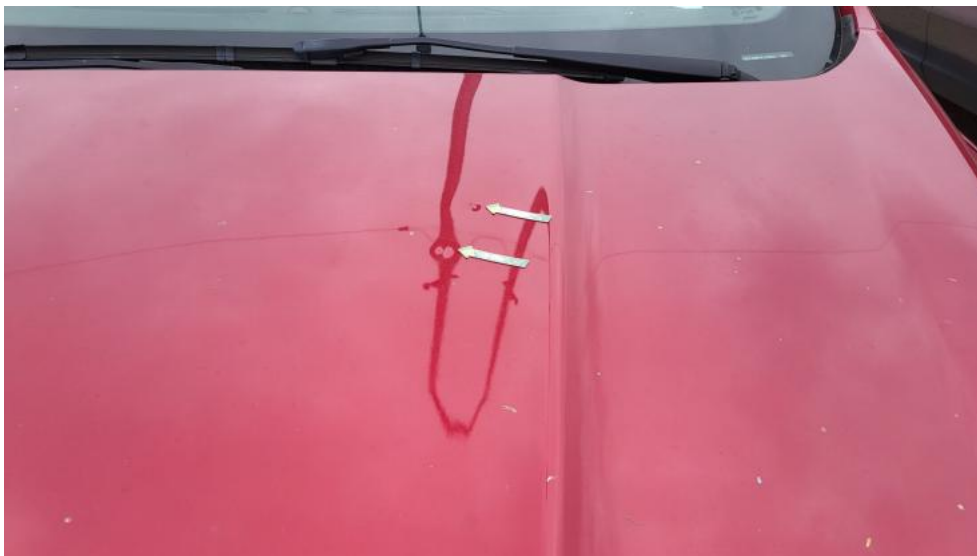
Fot. 47.
Pokrywa komory silnika - Wgniecenie/odkształcenie 1

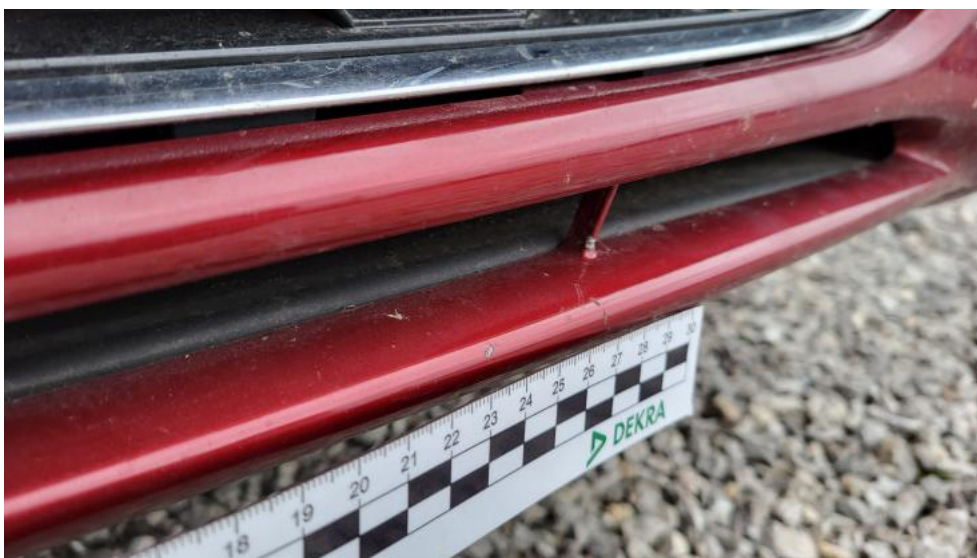
Fot. 48.
Spoiler zderzaka przedniego - Rysa/odprysk 1

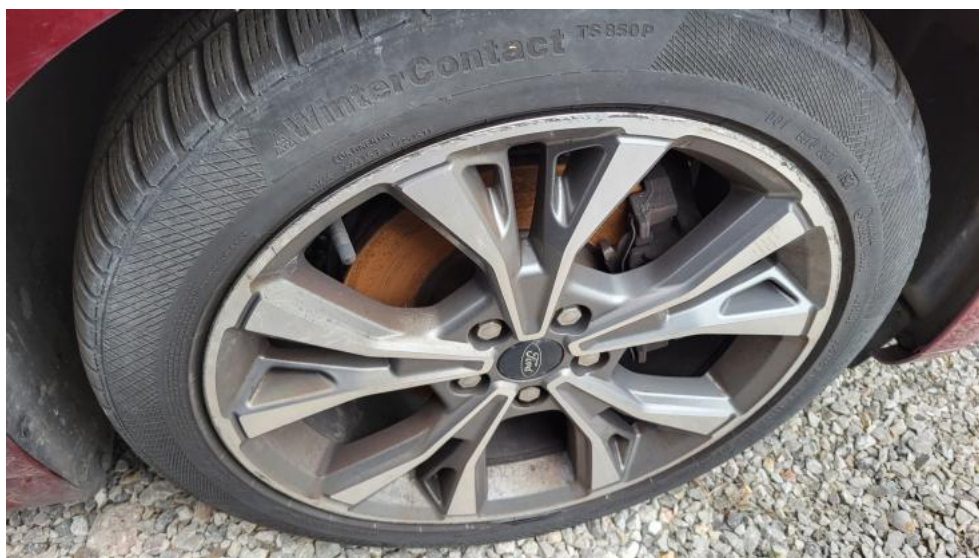
Fot. 54.
Felga aluminiowa przednia P - zdjęcie poglądowe 1

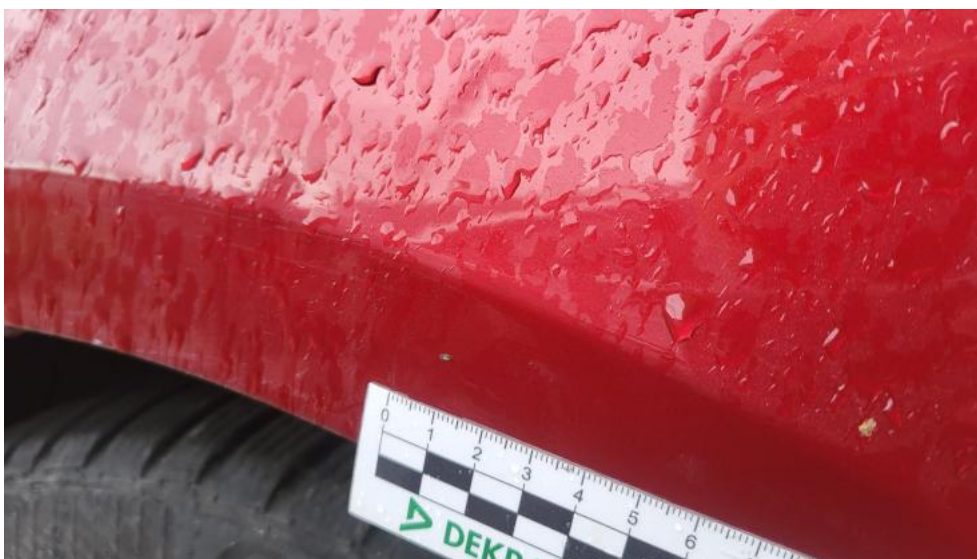
Fot. 67.
Błotnik tylny P / Ściana boczna P - Rysa/odprysk 1

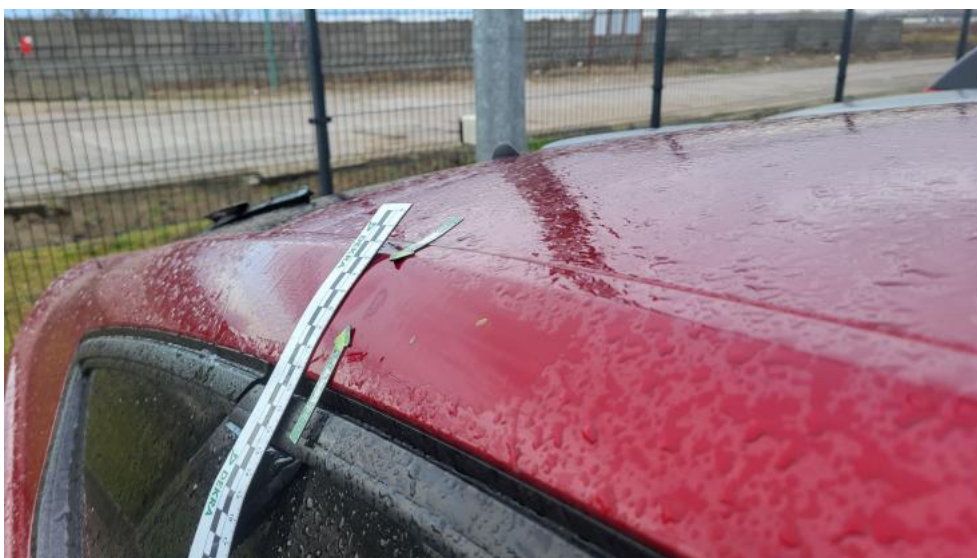
Fot. 68.
Błotnik tylny P / Ściana boczna P - Wgniecenie/odkształcenie 1

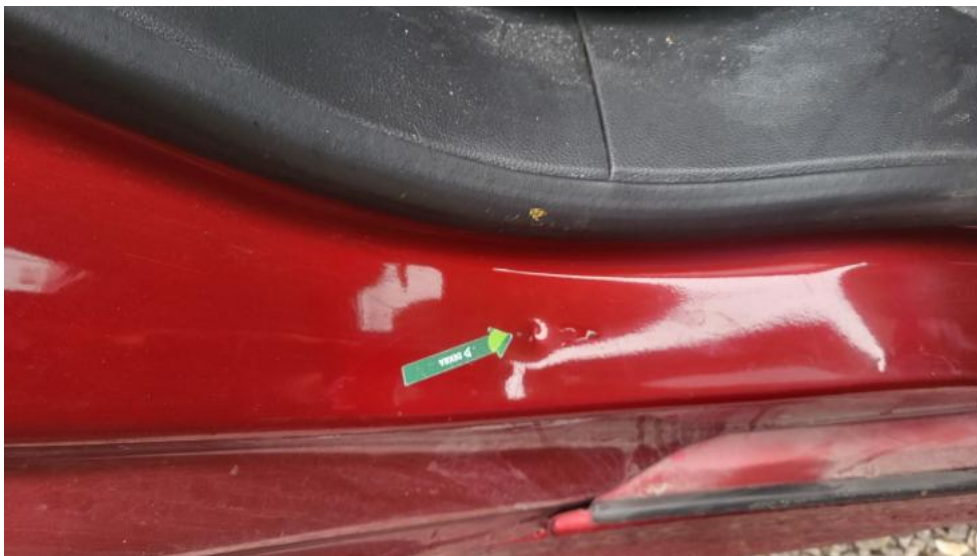
Fot. 69.
Błotnik tylny P / Ściana boczna P - Wgniecenie/odkształcenie 2

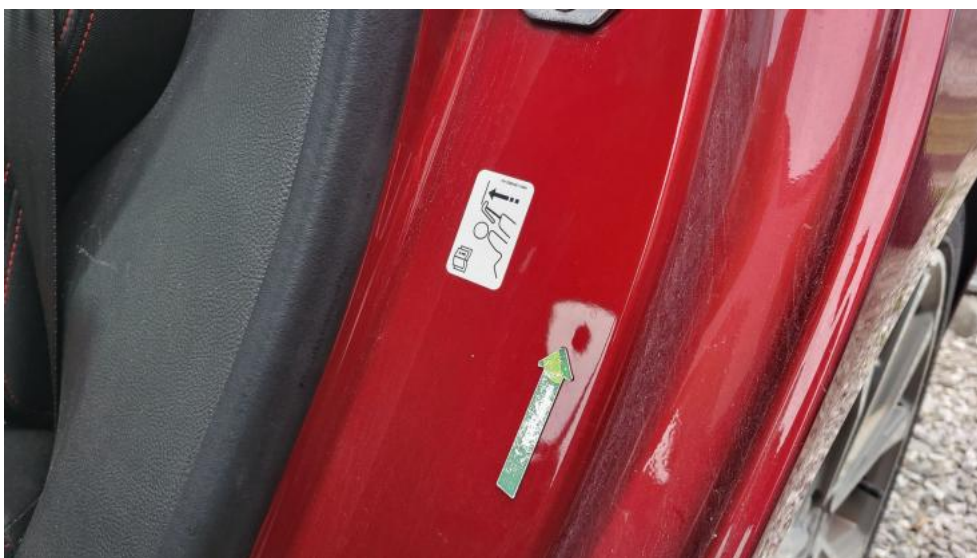
Fot. 70.
Błotnik tylny L / Ściana boczna P() - Wgniecenie/odkształcenie 3

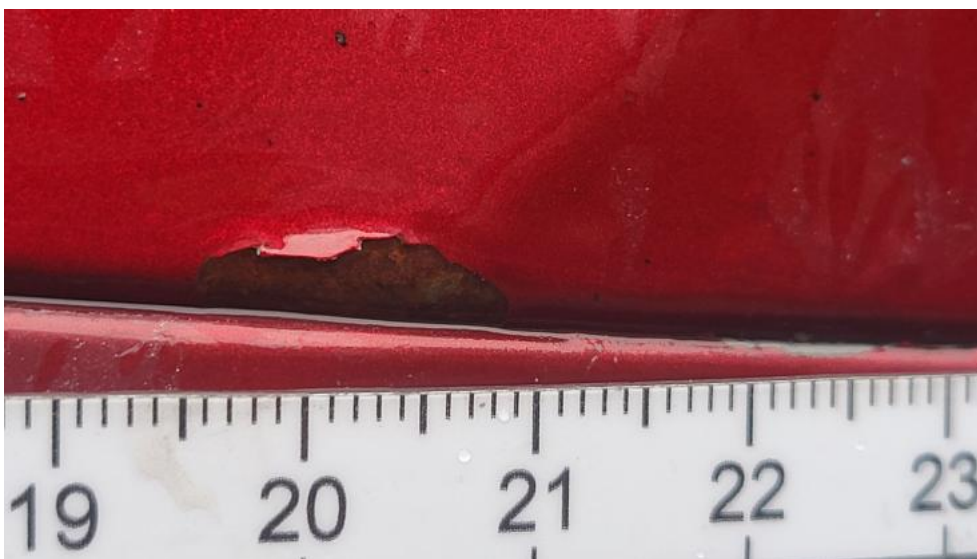
Fot. 71.
Błotnik tylny P / Ściana boczna P - Inne 1

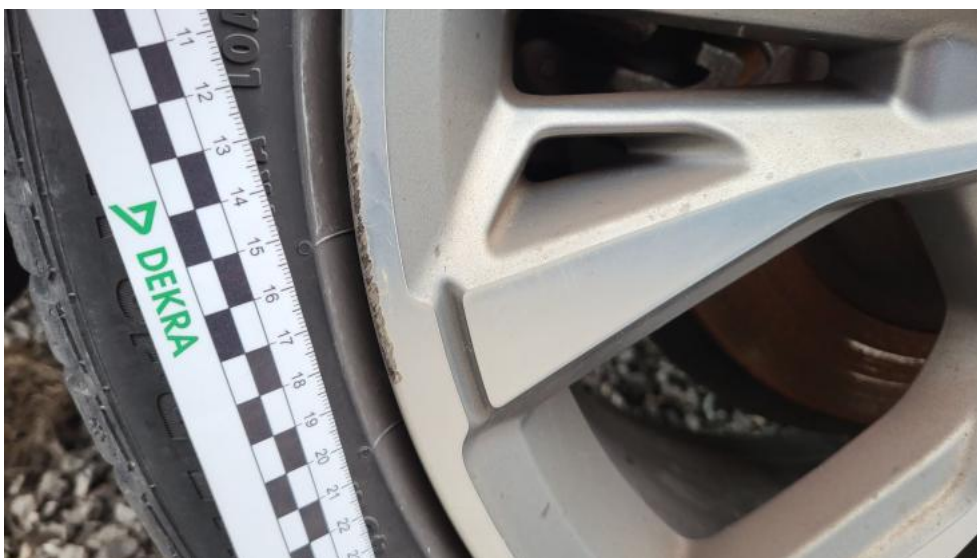
Fot. 72.
Felga aluminiowa tylna P - Rysa/odprysk 1

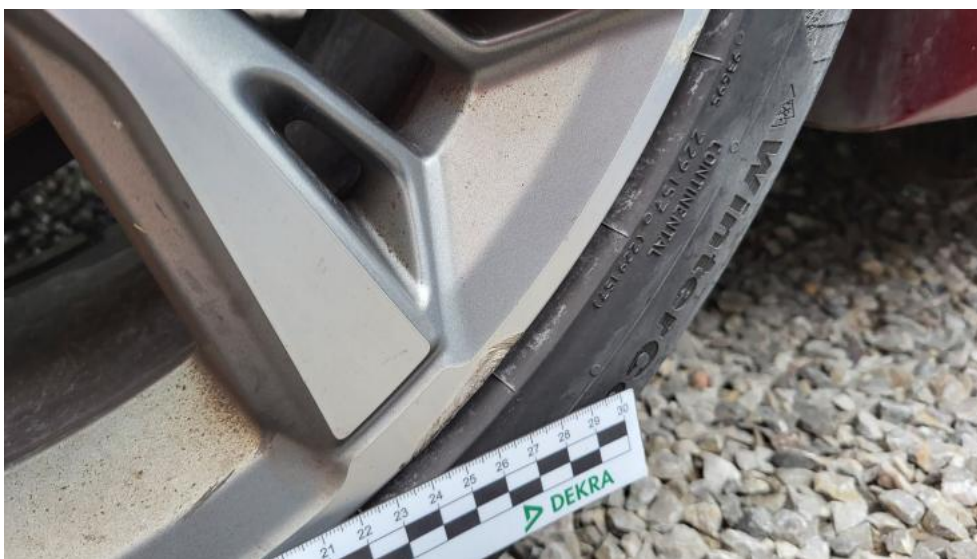
Fot. 73.
Felga aluminiowa tylna P - Rysa/odprysk 2

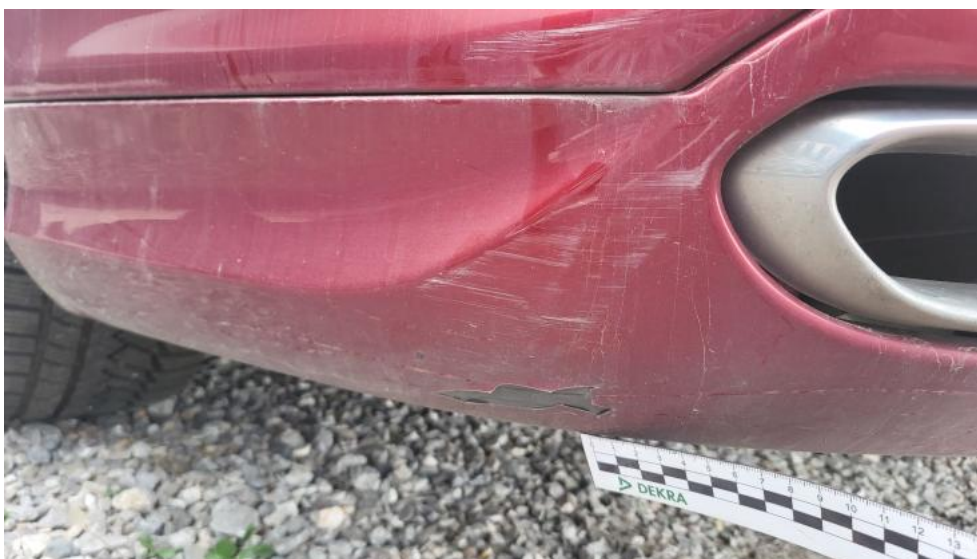
Fot. 75.
Zderzak tylny - zdjęcie poglądowe 1

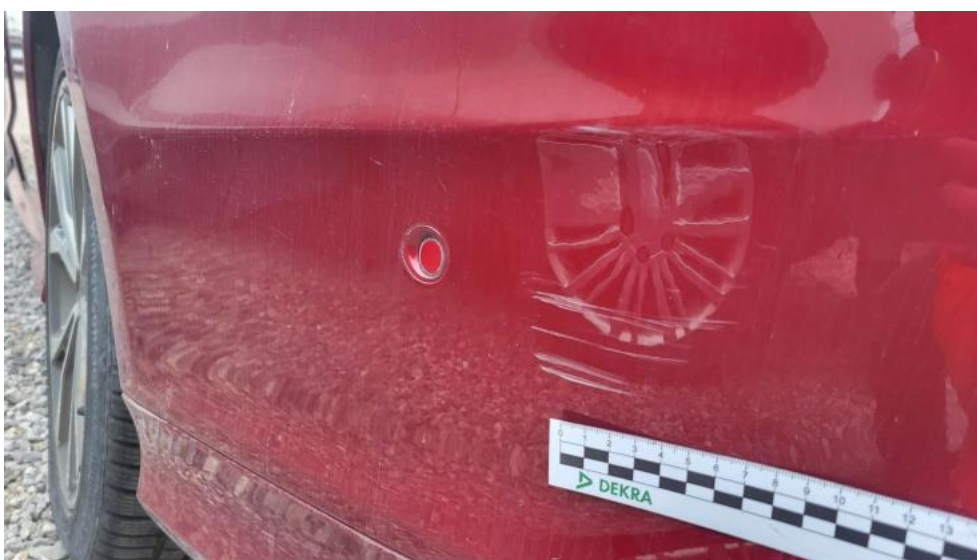
Fot. 76.
Zderzak tylny - zdjęcie poglądowe 2

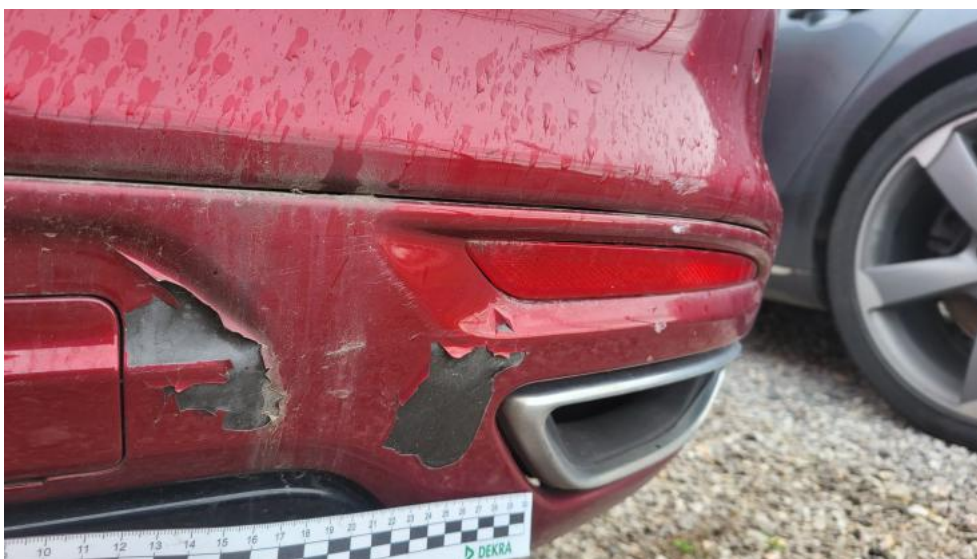
Fot. 79.
Zderzak tylny() - Rysa/odprysk 3

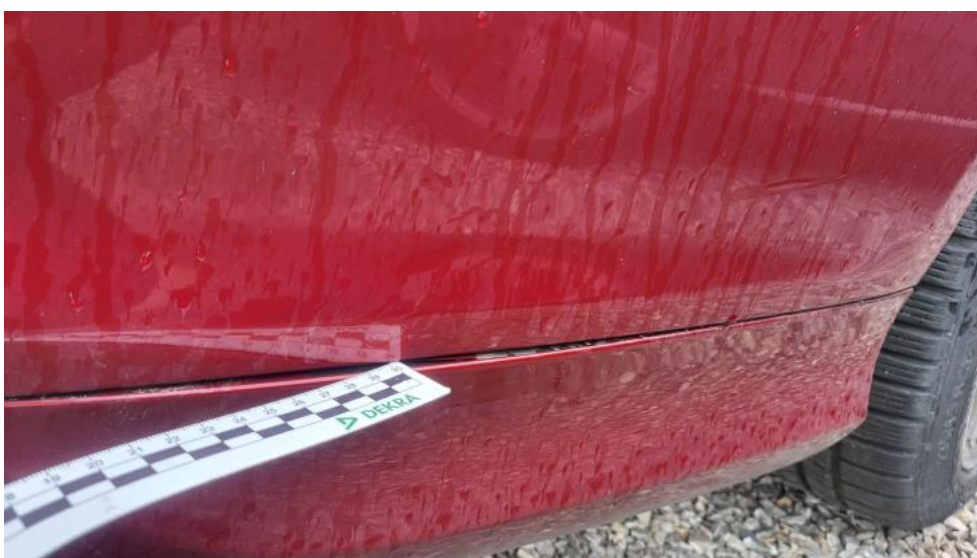
Fot. 80.
Zderzak tylny - Inne 1

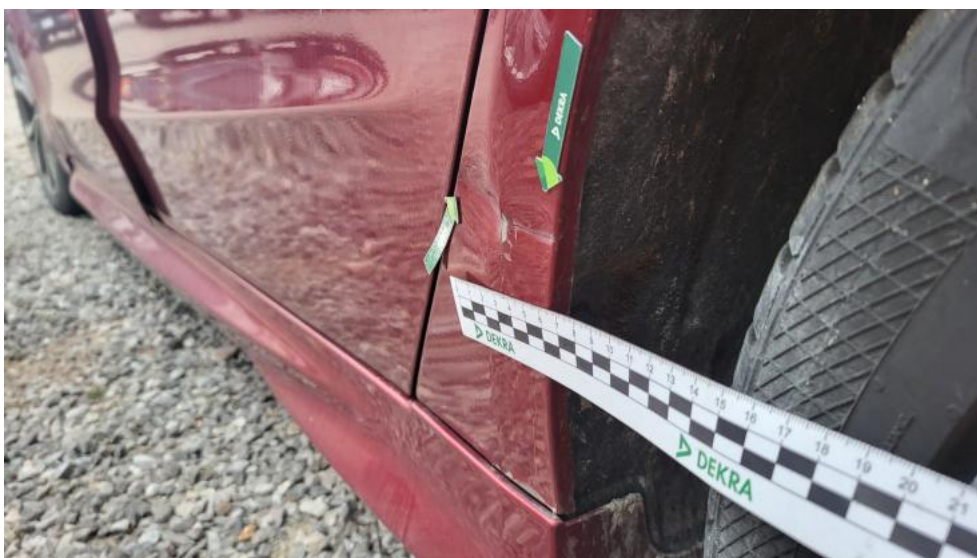
Fot. 84.
Błotnik tylny L / Ściana boczna L - Wgniecenie/odkształcenie 2

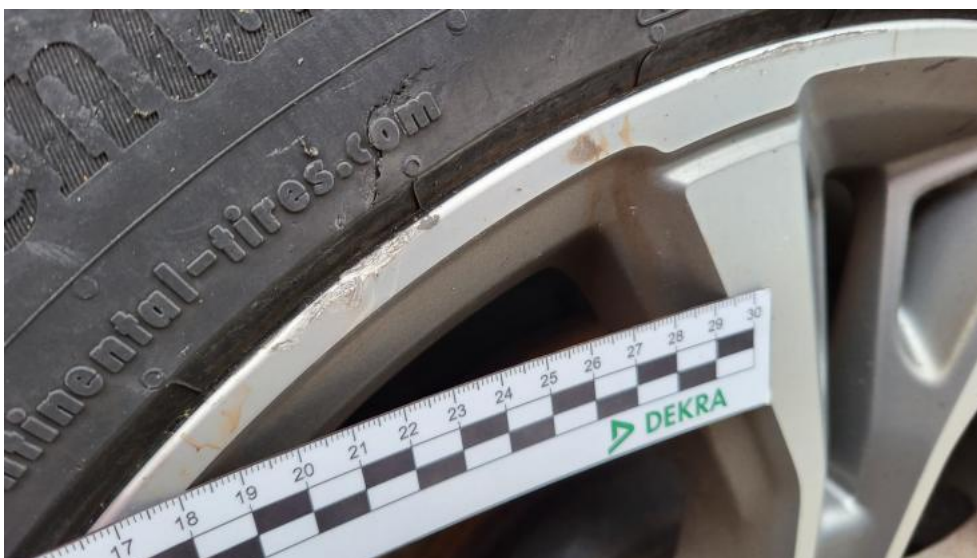
Fot. 86.
Felga aluminiowa tylna L - Rysa/odprysk 1

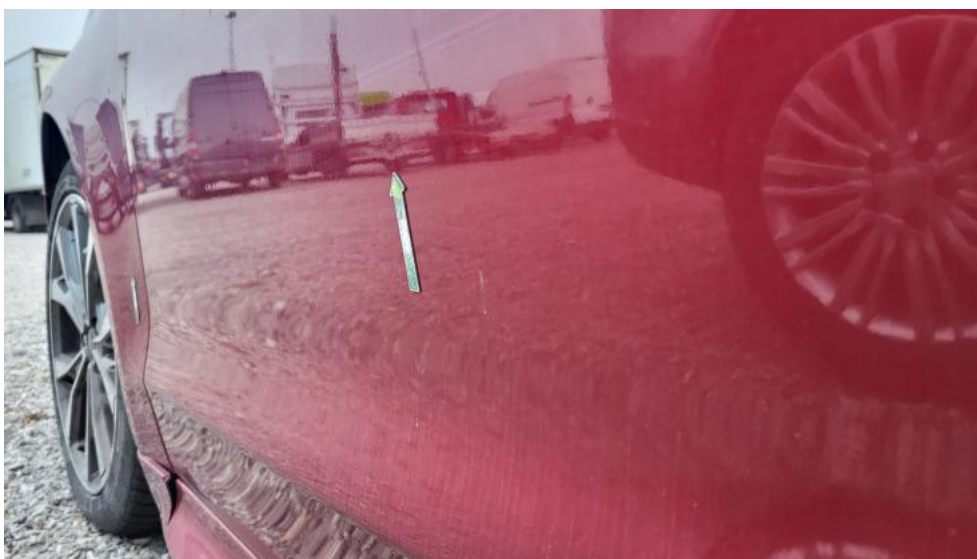
Fot. 91.
Drzwi przed L - Wgniecenie/odkształcenie 1

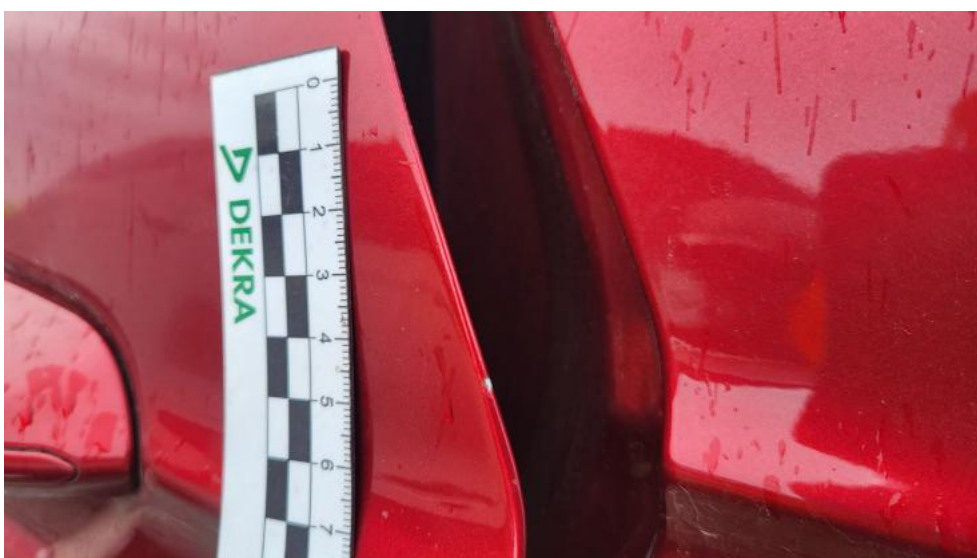
Fot. 92.
Drzwi tylne L - Rysa/odprysk 1

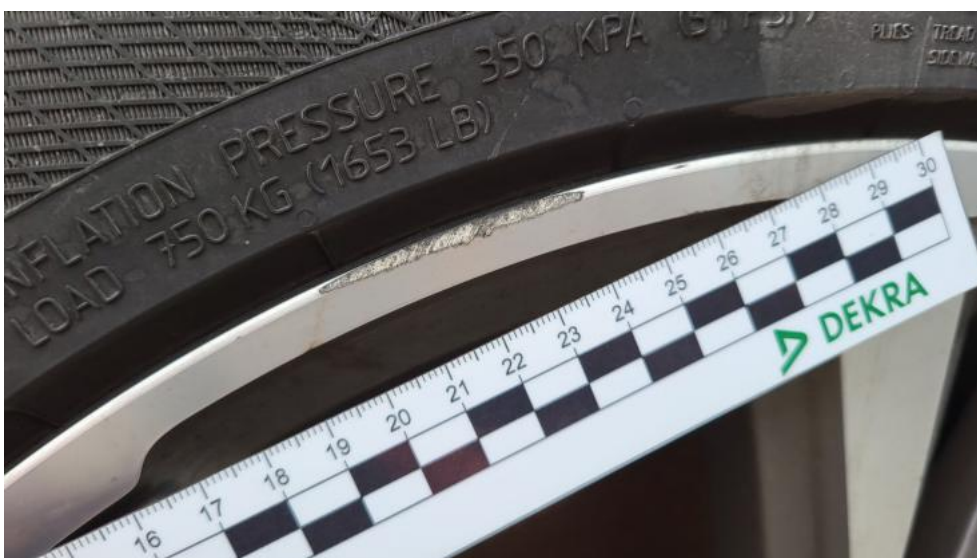
Fot. 104.

Felga Aluminiowa przednia L - Rysa/odprysk 1

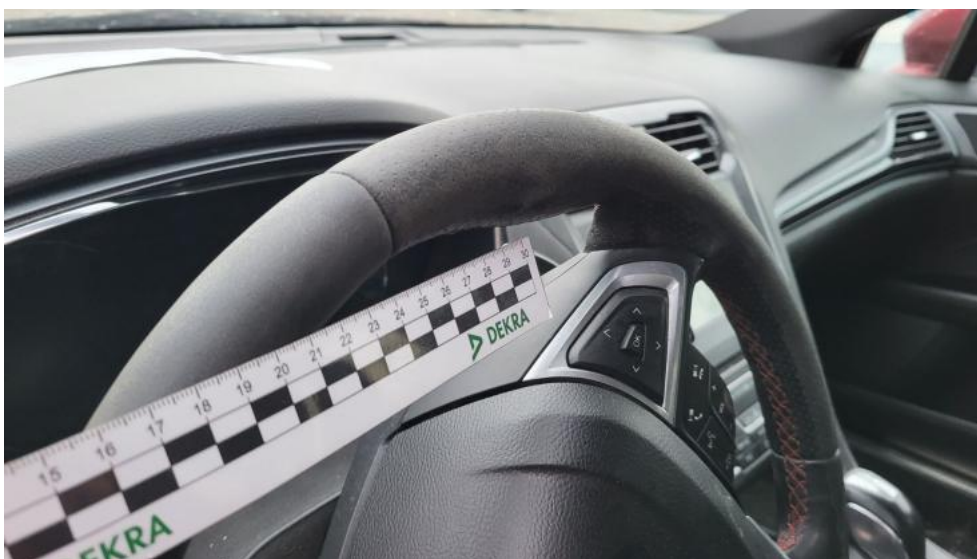
Fot. 107.
Koło kierownicy - Inne 1

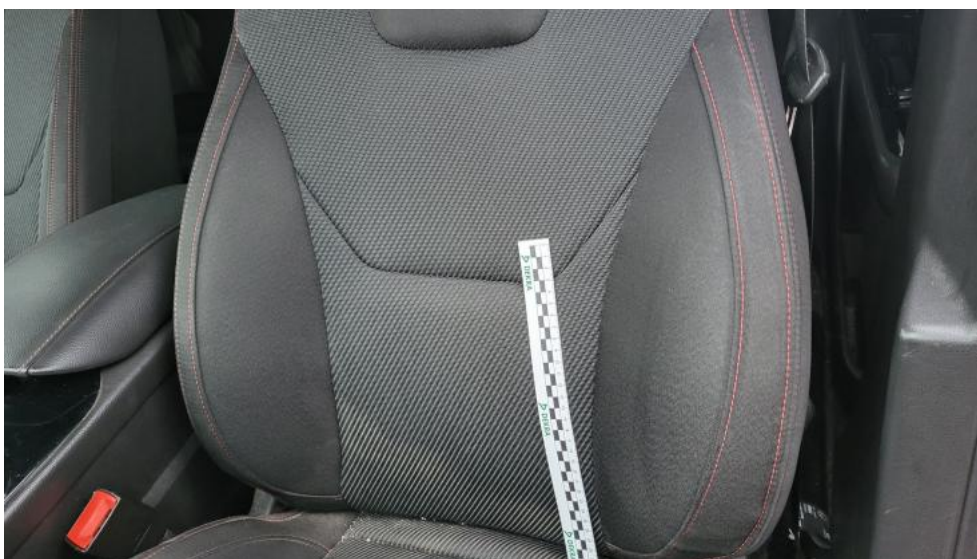
Fot. 111.
Fotel prz. lew. - Inne 2

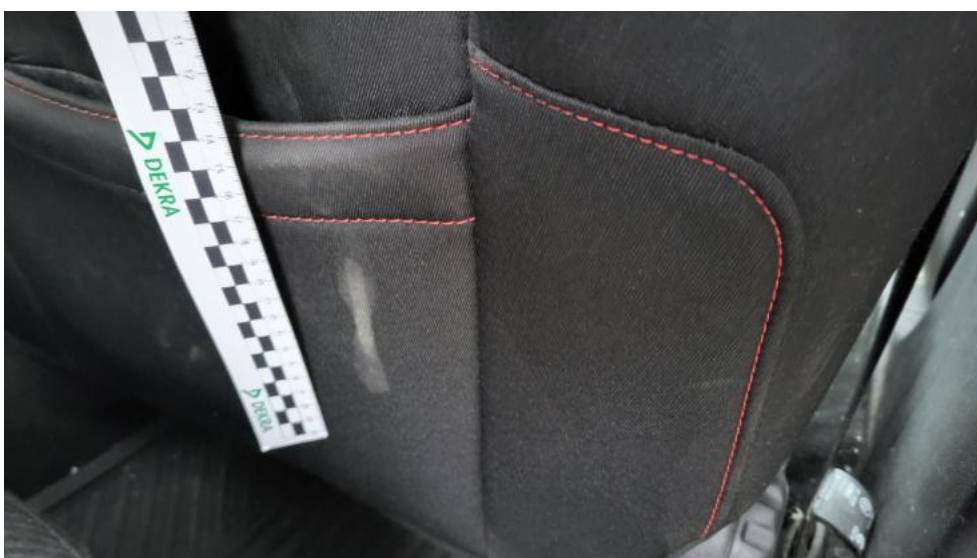
Fot. 112.
Fotel prz. praw. - Inne 1

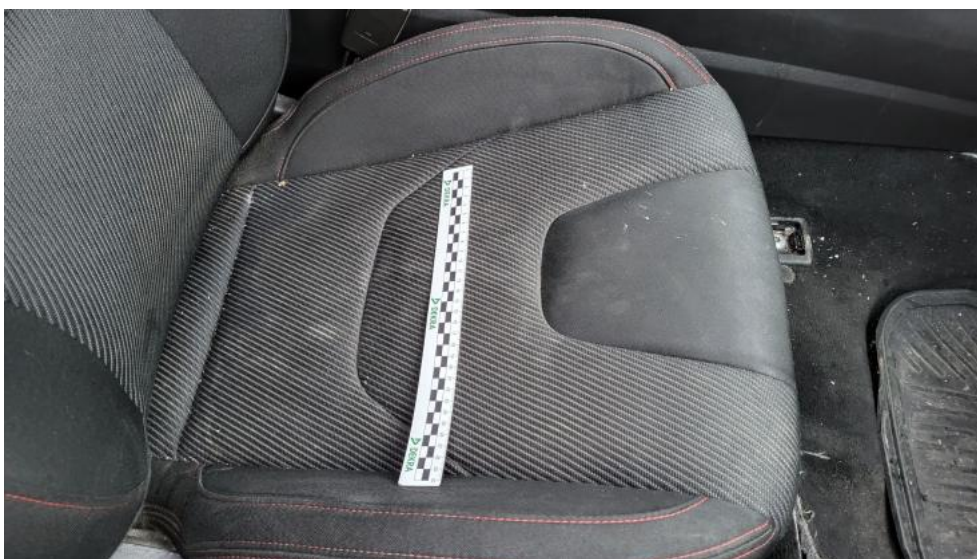
Fot. 113.
Fotel prz. praw. - Inne 2

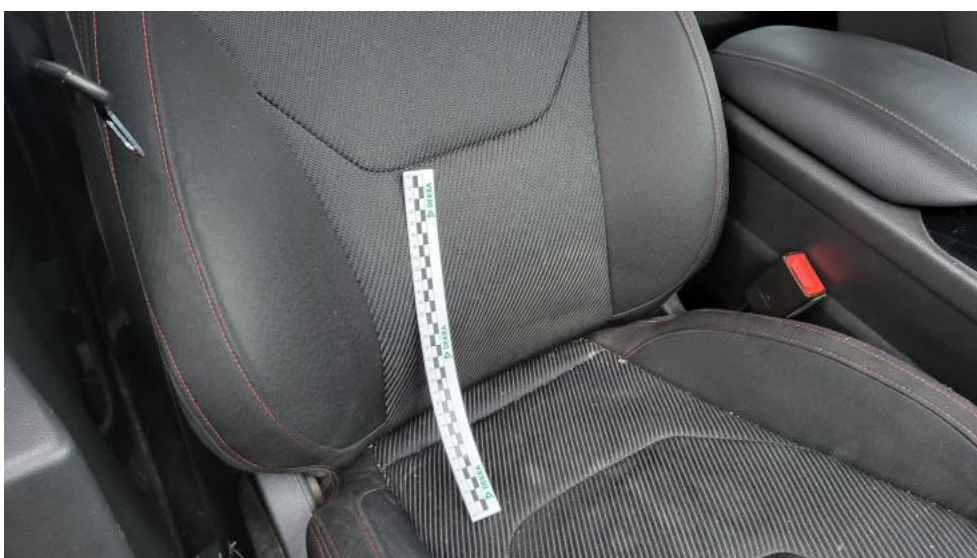
Fot. 114.
Fotel prz. praw.() - Inne 3

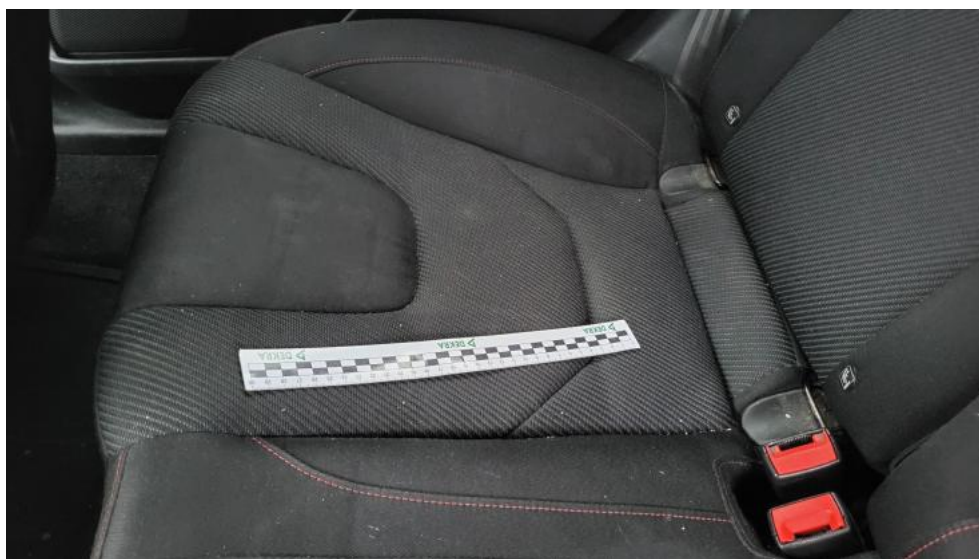
Fot. 115.
Kanapa tyl. - zdjęcie poglądowe 1

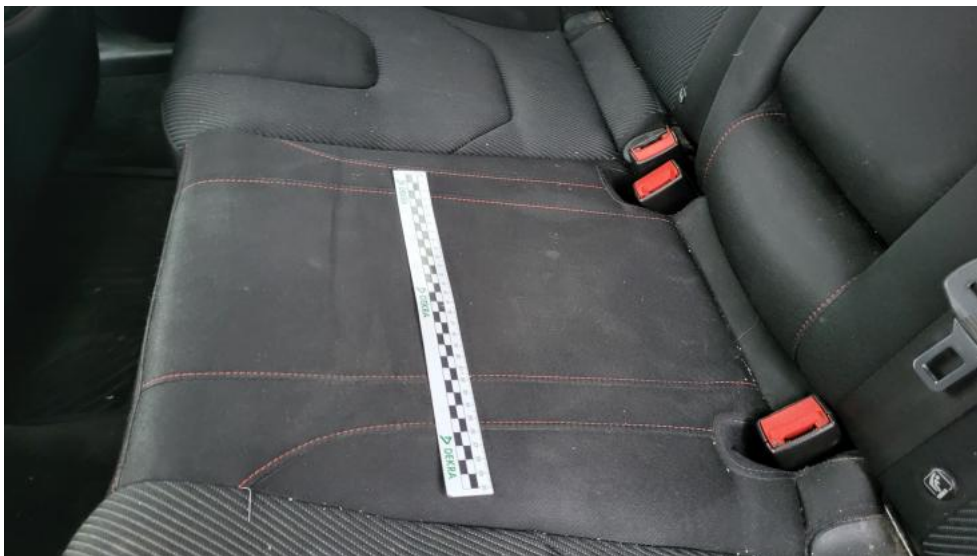
Fot. 117.
Kanapa tyl. - Inne 2

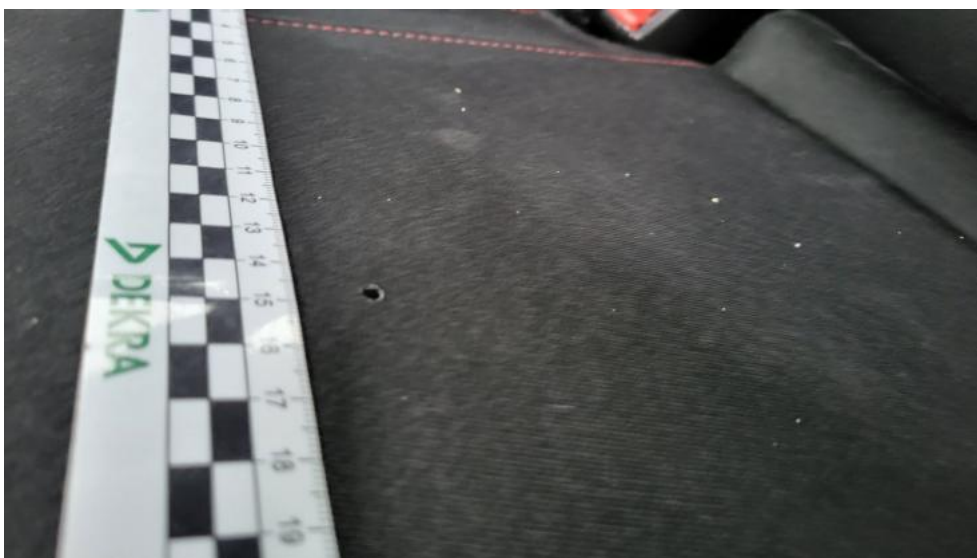
Fot. 118.
Kanapa tyl.(.) - Inne 3

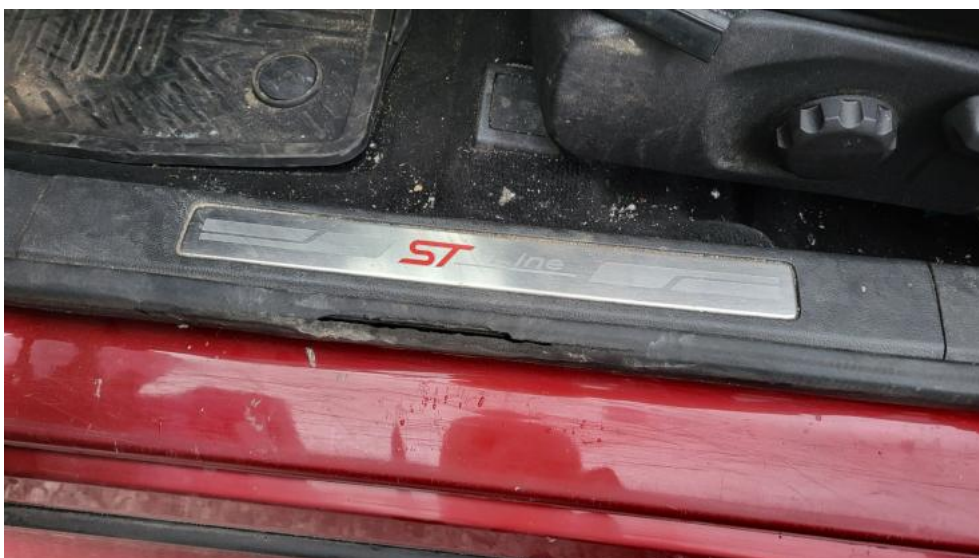
Fot. 124.
Uszczelka drzwi przednich L - zdjęcie poglądowe 1
