Nr zlecenia DEKRA: PKOL(W)/LODZ/19201/25/03/17  
Nr zlecenia/szkody: FUTURA  
Data zlecenia: 17-03-2025

**DEKRA Polska - Centrala**  
02-673 Warszawa, ul. Konstruktorska 12A

| Model | Octavia III Kombi 17-20 |
| Nr rejestracyjny | GD782TH |

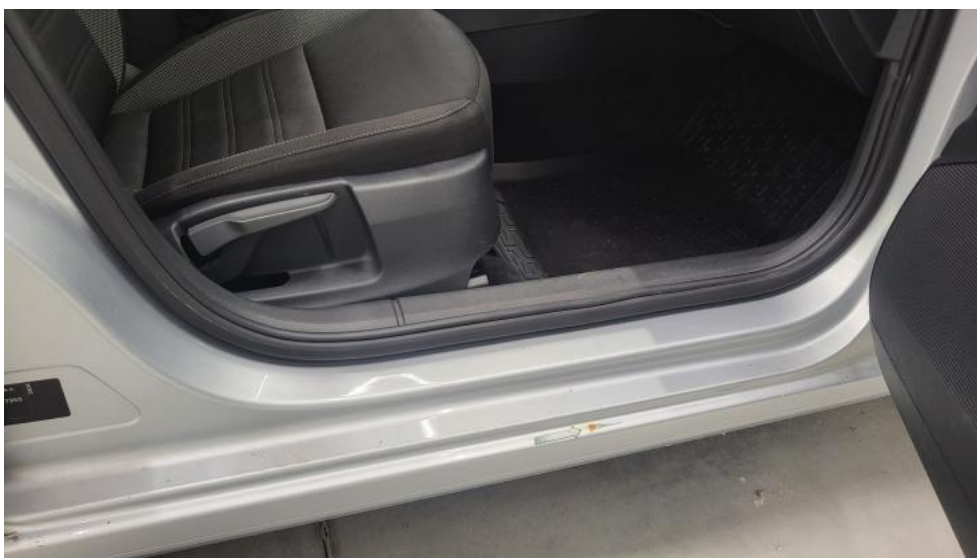
**Fot. 42.**

Próg P - zdjęcie poglądowe 1

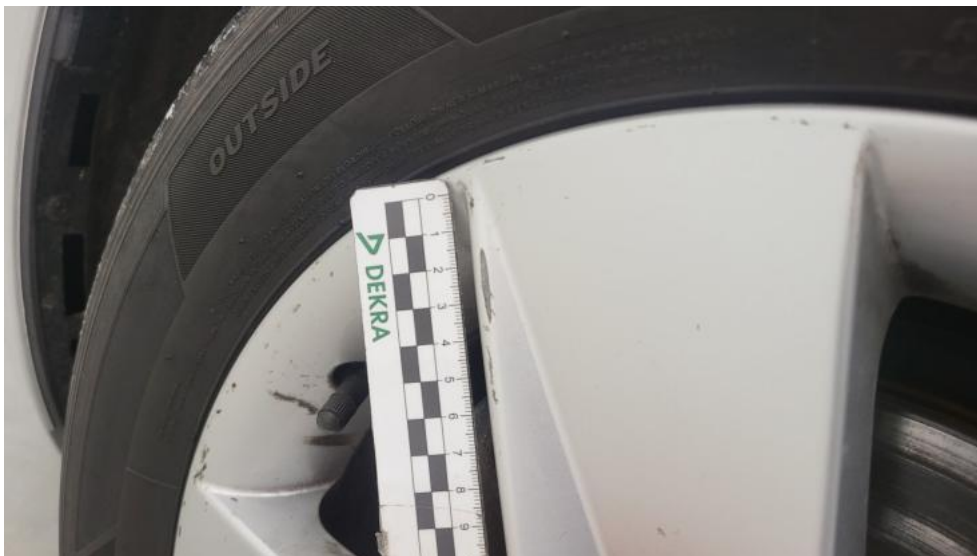
**Fot. 61.**

Felga Aluminiowa przednia L - Rysa/odprysk 1

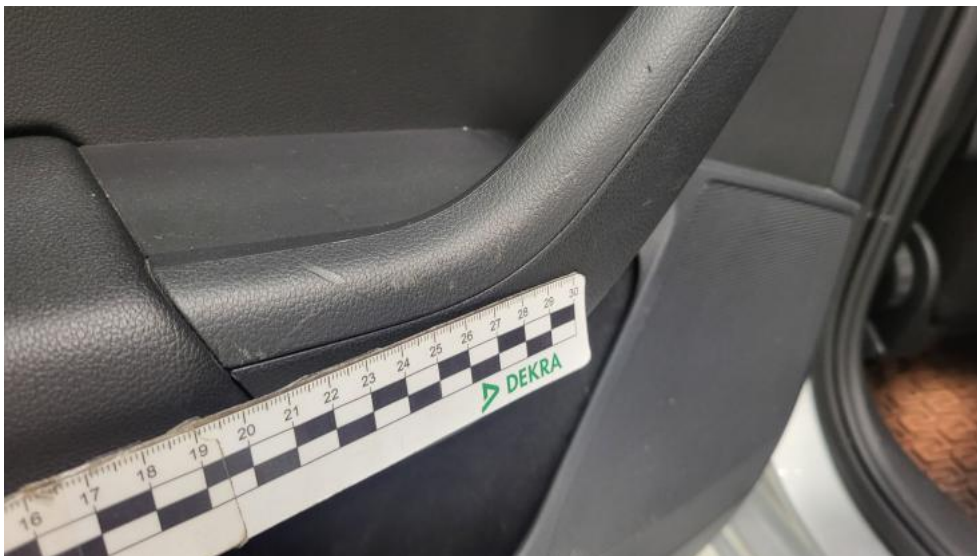
**Fot. 69.**

Uchwyt drzwi tyl L - Rysa/odprysk 1
