DEKRA's commission No. : PKOL(W)/LODZ/25536/25/04/07  
commission/ damage No. : 22/019285  
Date of commission: 07-04-2025

| Manufacturer | OPEL |
| Model | Astra V Sports Tourer 15-19 |
| Registration /record No. | PO9XS58 |

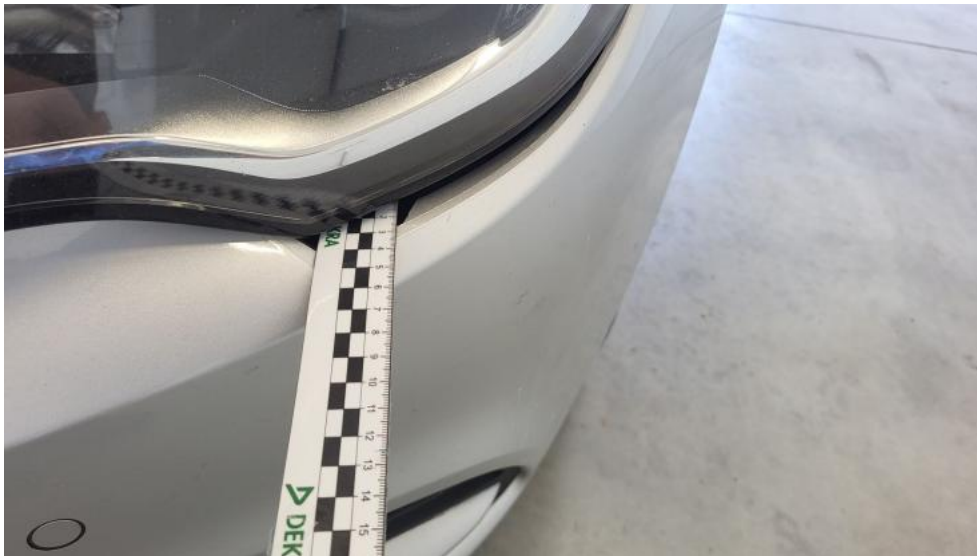
**Photo 43.**

Zderzak - Inne 1

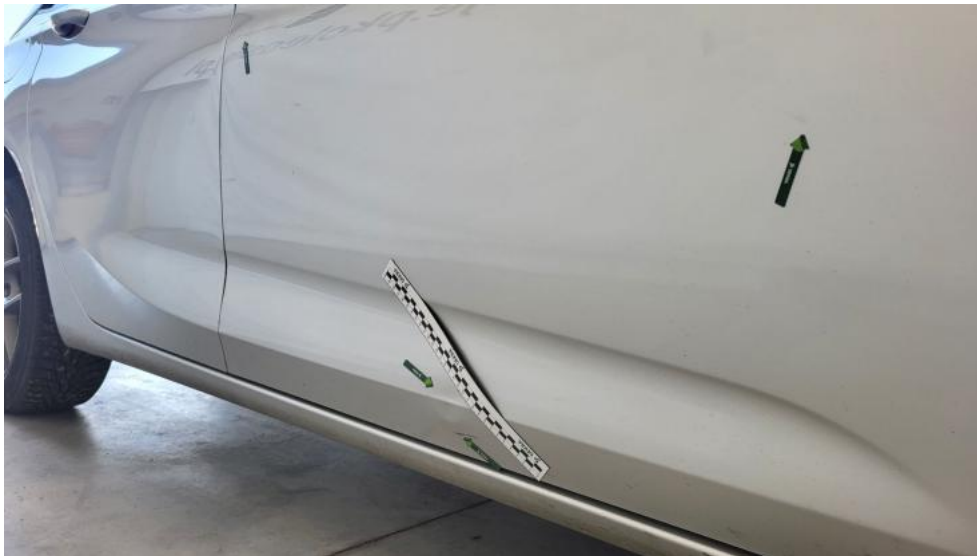
**Photo 45.**

Drzwi przednie P - Wgniecenie/odkształcenie 1

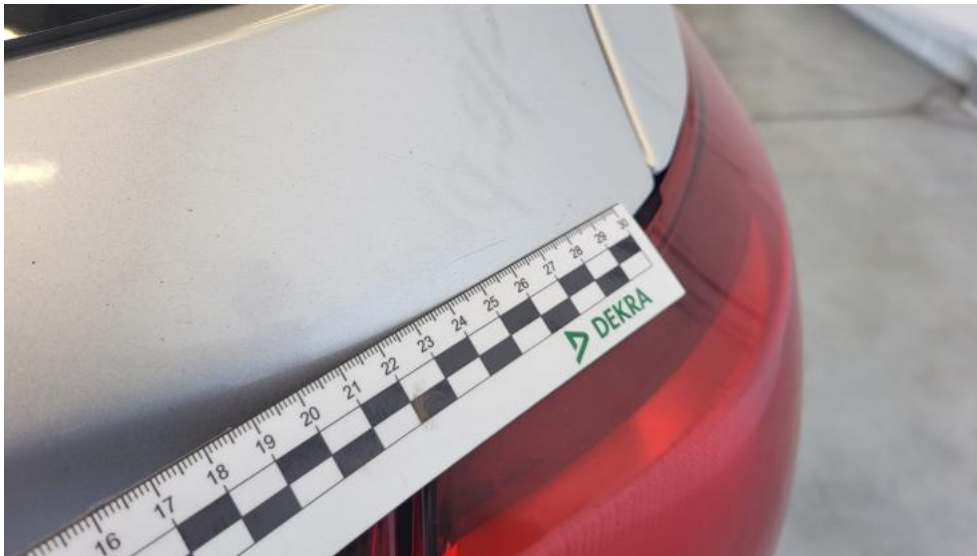
**Photo 51.**

Pokrywy bagażnika - Rysa/odprysk 1

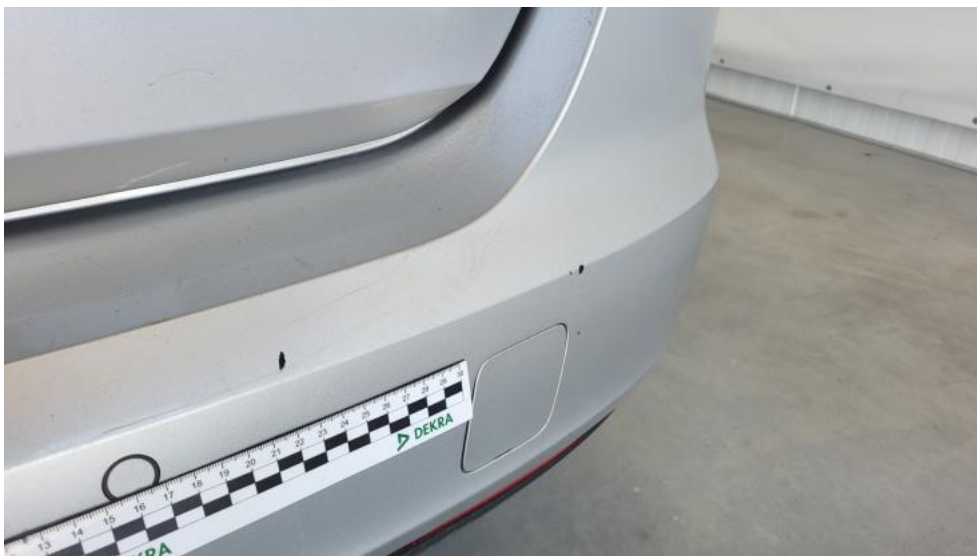
**Photo 52.**

Zderzak tylny - Rysa/odprysk 1
