Nr zlecenia DEKRA: PKOL(W)/LODZ/15587/26/02/19
Nr zlecenia/szkody: 24/019994
Data zlecenia: 19-02-2026

Dane pojazdu

Grupa obiektów (Eurotax)	samochody osobowe
Kod EC (Eurotax)	0134587
Producent	VOLVO
Model	S90 16-20
Typ/wersja	S90 D5 SCR AWD Inscription aut
Rodzaj nadwozia	sedan
Liczba drzwi/liczba miejsc	4/5
Masa własna [kg]	1847
Dopuszczalna masa całkowita [kg]	2360
Rozstaw osi 1/2	2941
Rodzaj silnika	z zapłonem samoczynnym
Układ oczyszczana spalin	KSC
Norma czystości spalin	EURO 6
Pojemność silnika [ccm]	1969
Moc silnika [KM/kW]	235/173
Skrzynia biegów	automatyczna 8-biegowa
Nr rejestracyjny	WP7005S
VIN	LVYPS68UCKP058434
Data 1. rejestracji	26-09-2018
Data nast. bad. techn.	22-10-2025
Rok produkcji	2018 (rok produkcji został zweryfikowany z zewnętrzną bazą danych)
Stan licznika [km]	224 797 (odczytany)
Kolor nadwozia/rodzaj powłoki	niebieski/2-warstwowy metalik

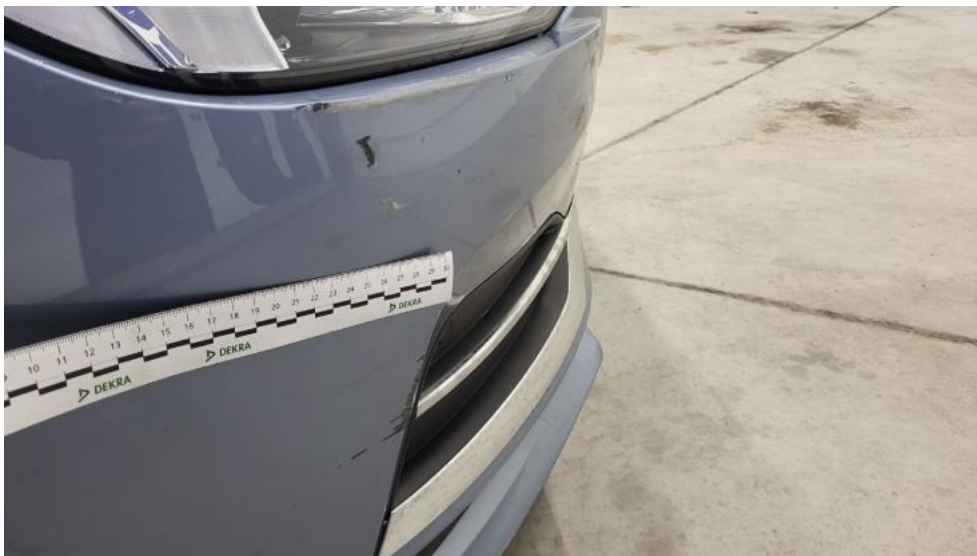
Fot. 51.
Zderzak - Rysa/odprysk 1

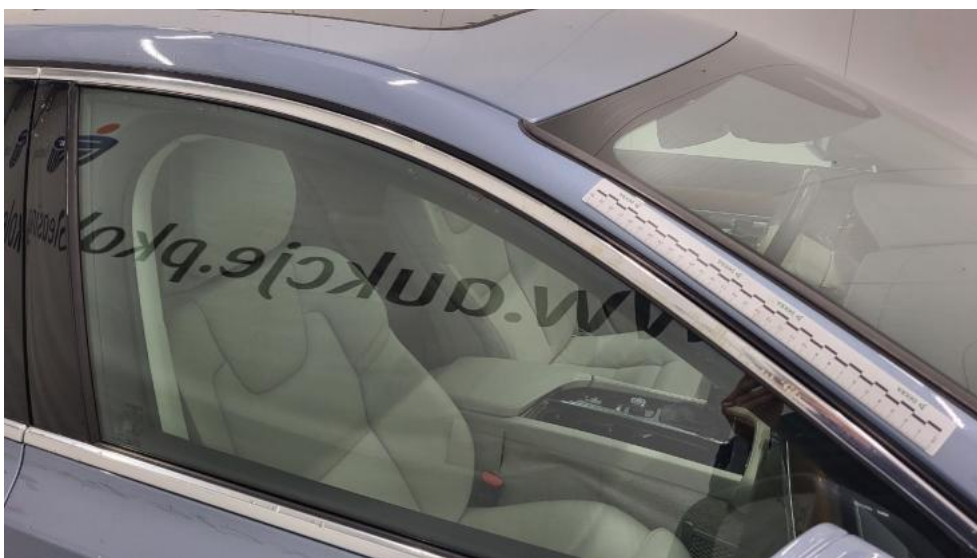
Fot. 56.
Listwa drzwi przednich P - zdjęcie pogładowe 1

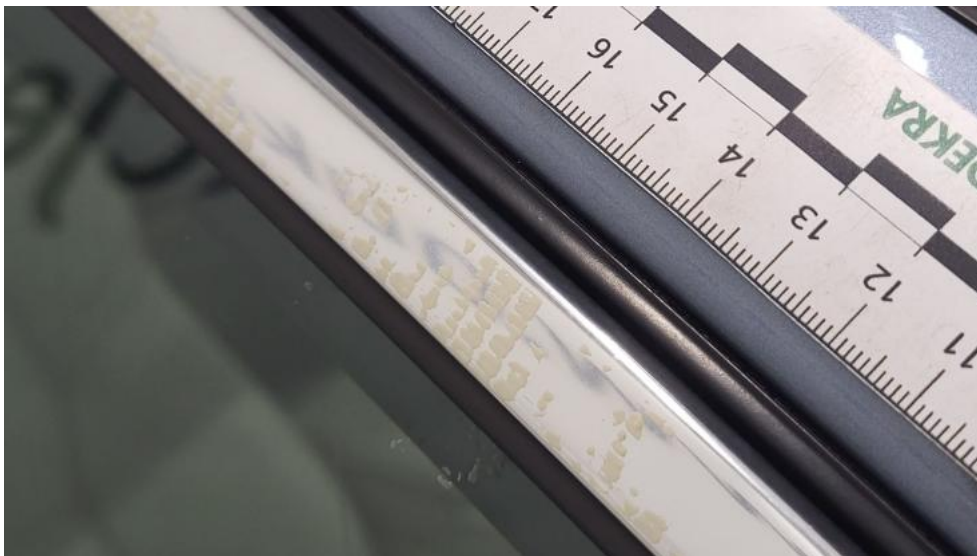
Fot. 57.

Listwa drzwi przednich P - Inne 1

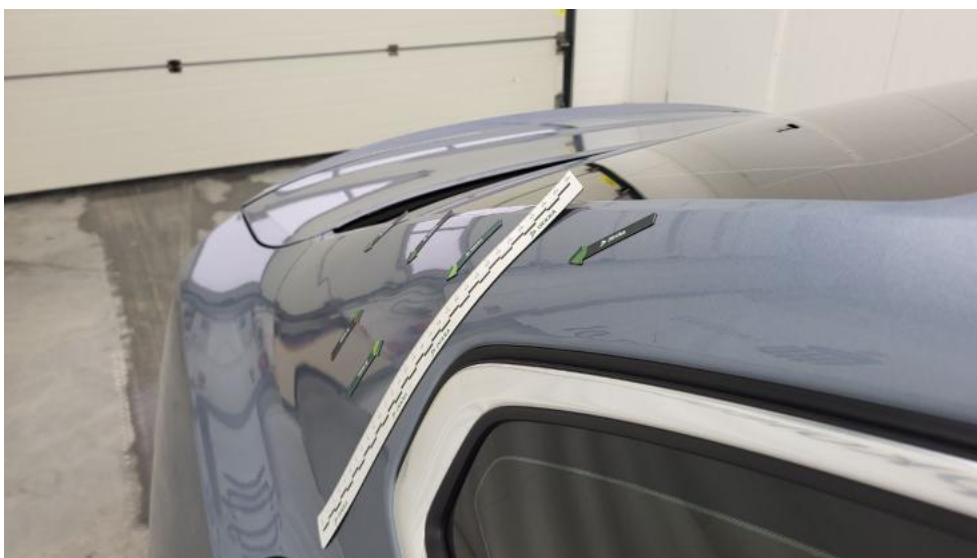
Fot. 60.
Błotnik tylny P / Ściana boczna P - Wgniecenie/odkształcenie 1

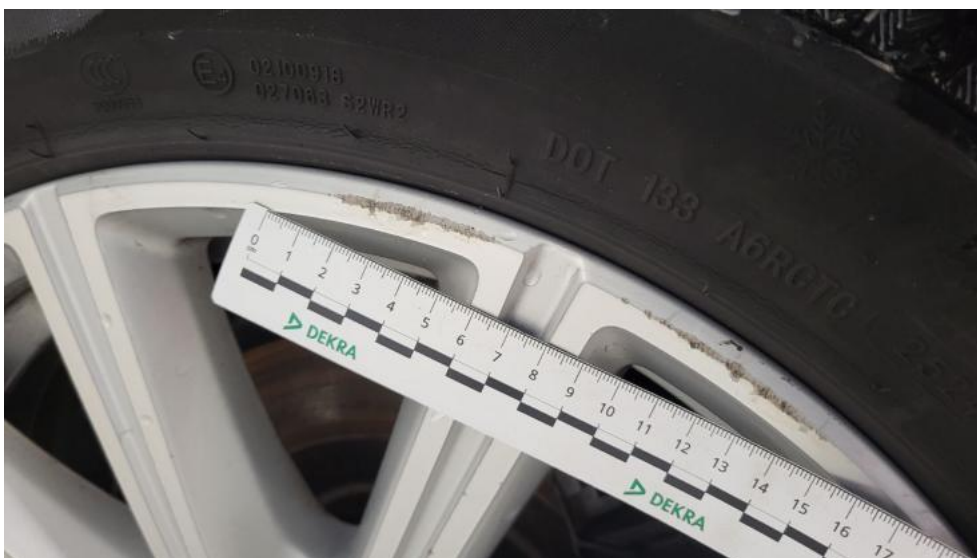
Fot. 62.
Felga aluminiowa tylna P - Rysa/odprysk 1

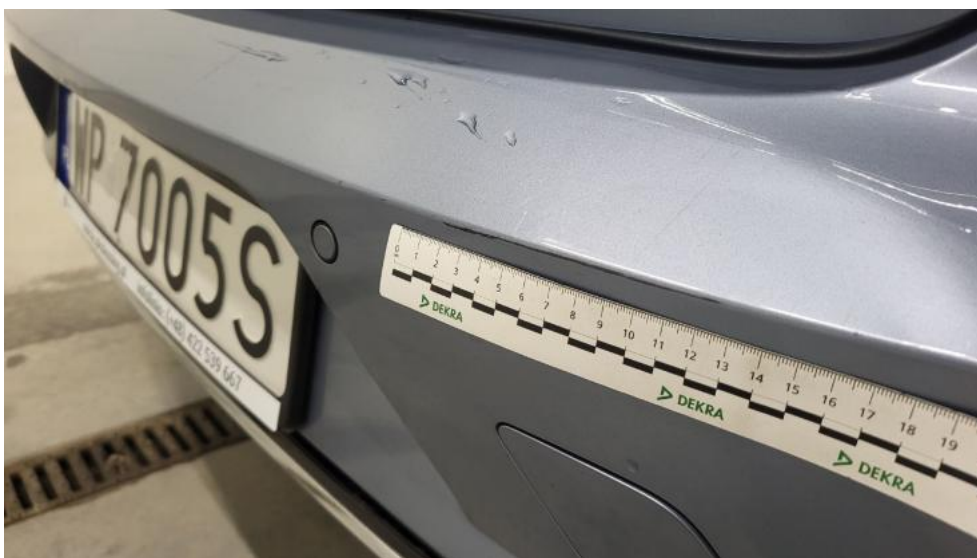
Fot. 64.
Zderzak tylny - Rysa/odprysk 1

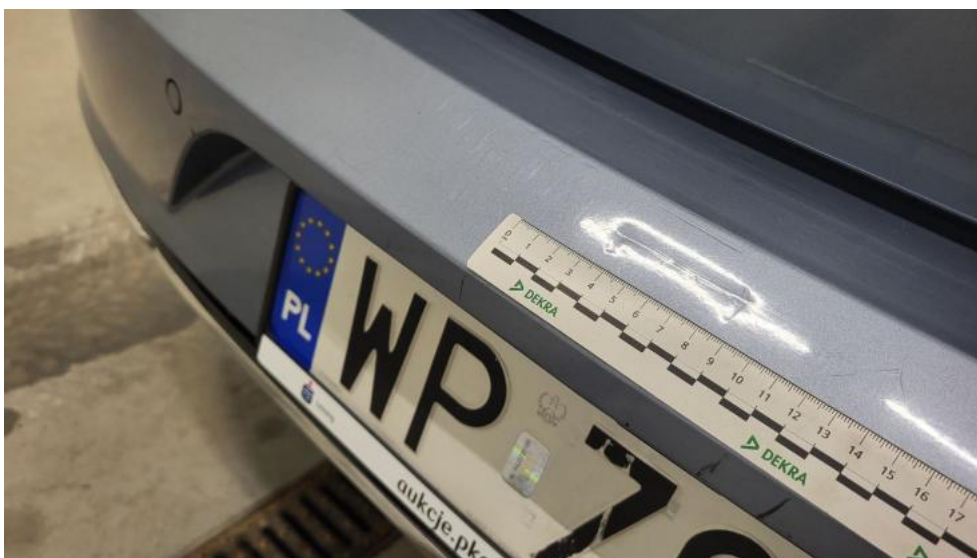
Fot. 66.
Zderzak tylny - Wgniecenie/odkształcenie 1

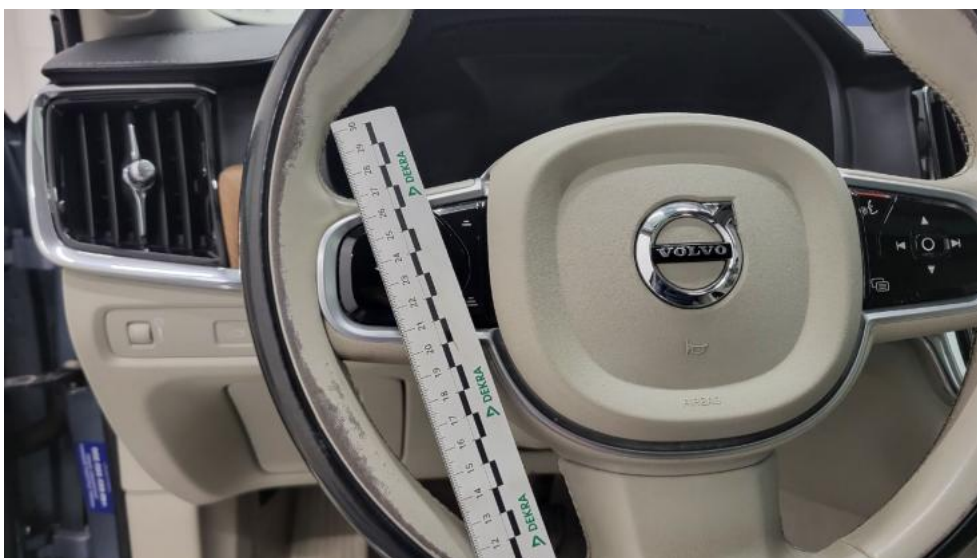
Fot. 82.
Koło kierownicy - Rysa/odprysk 1

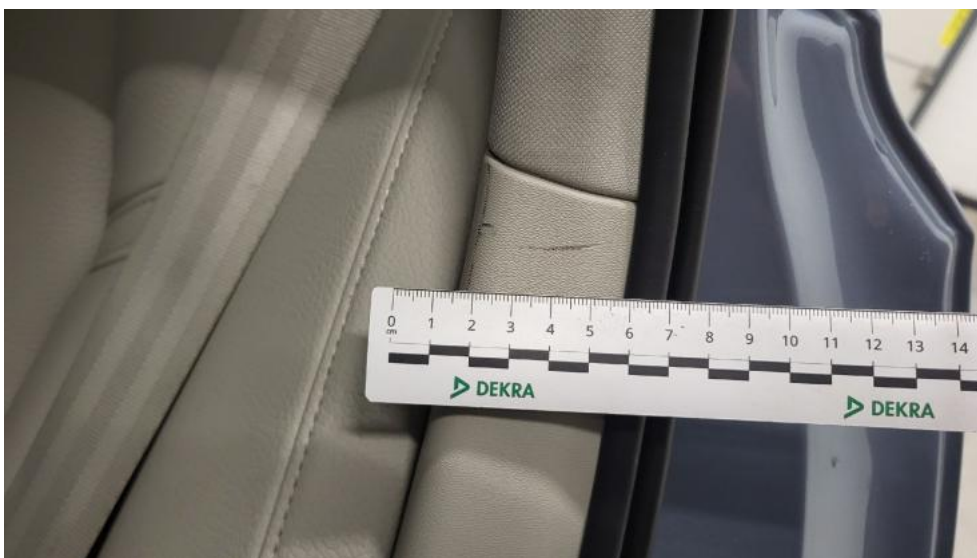
Fot. 92.
Wykładzina(y) słupka tylnego L - Inne 1

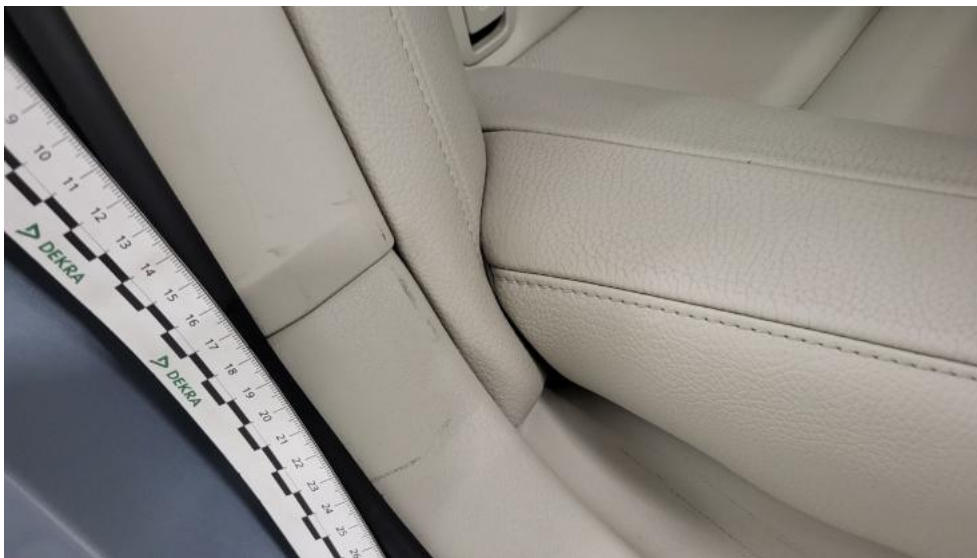
Fot. 93.
Wykładzina(y) słupka tylnego P - Inne 1
