DEKRA's commission No. : PKOL(W)/LODZ/17885/26/02/27
commission/ damage No. : 24/000794
Date of commission: 27-02-2026

Group of objects (Eurotax)	jeeps
EC code (Eurotax)	0158663
Manufacturer	LAND ROVER
Model	Range Rover Velar 23-
Type / version	Velar 3.0 D300 mHEV Dynamic HSE
Body type	KOM
Number of doors / seats	5/5
Curb weight [kg]	2306
Gross vehicle weight [kg]	2710
Wheelbase 1/2	2874
Engine type	Automatic ignition
Pollution reduction system	KSC
Engine capacity [ccm]	2996
Engine Power [hp/kW]	300/221
Gearbox	automatic
Registration /record No.	KK9553G
VIN / serial number	SALYA2BW9SA395489
Date of first registration	11-04-2024
Date of next. tech. test	11-04-2027
Year of manufacture	2024
Readout [km]	27 481 (read)
Body color / type of coating	black/double-layered, metallized

PHOTOGRAPHIC DOCUMENTATION

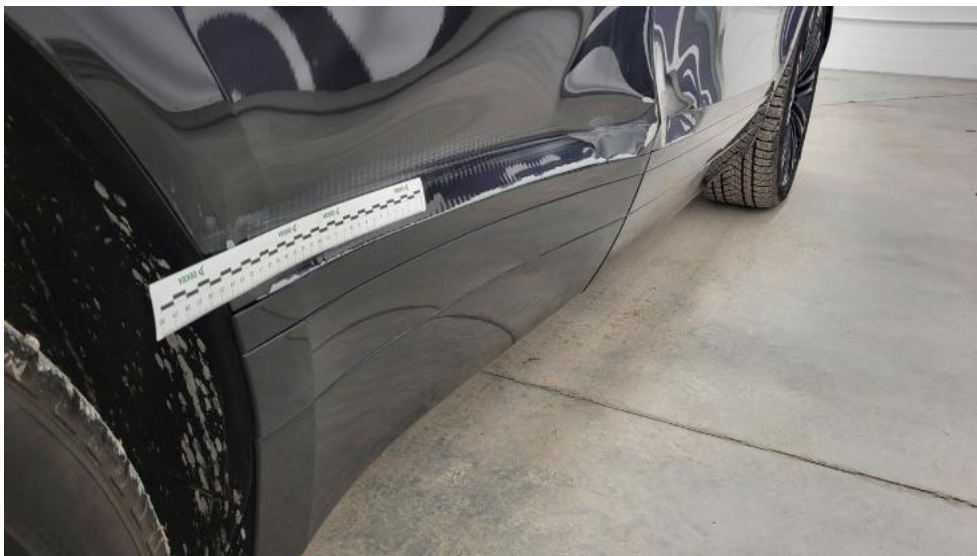
Photo 55.
Listwa drzwi tylnych P - Wgniecenie/odkształcenie 1
