Nr zlecenia DEKRA: PKOL(W)/LODZ/22255/26/03/12  
Nr zlecenia/szkody: PS21/01268  
Data zlecenia: 12-03-2026

PKO Leasing SA  
Świętokrzyska 36  
00-116 Warszawa

**Dane pojazdu**

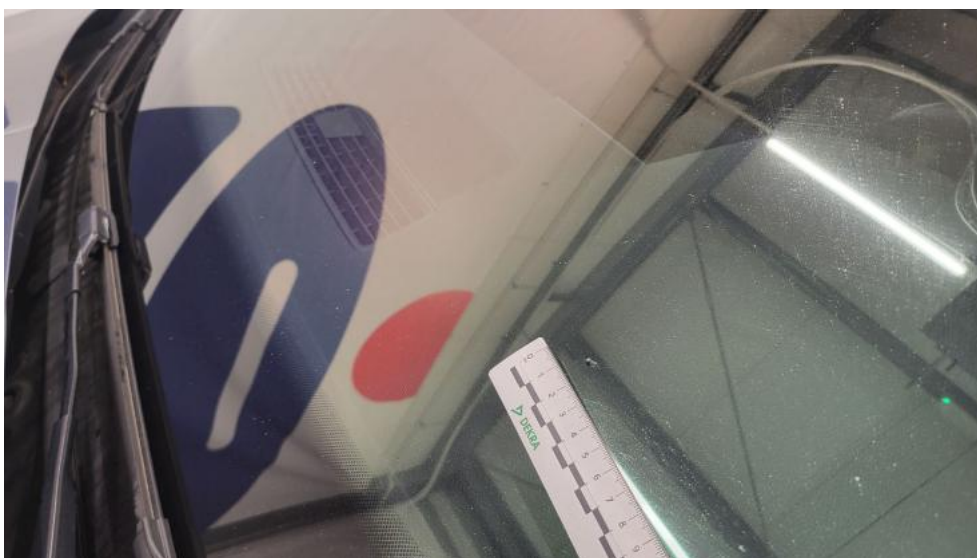
**Fot. 44.**  
Szyba czołowa - zdjęcie poglądowe 1

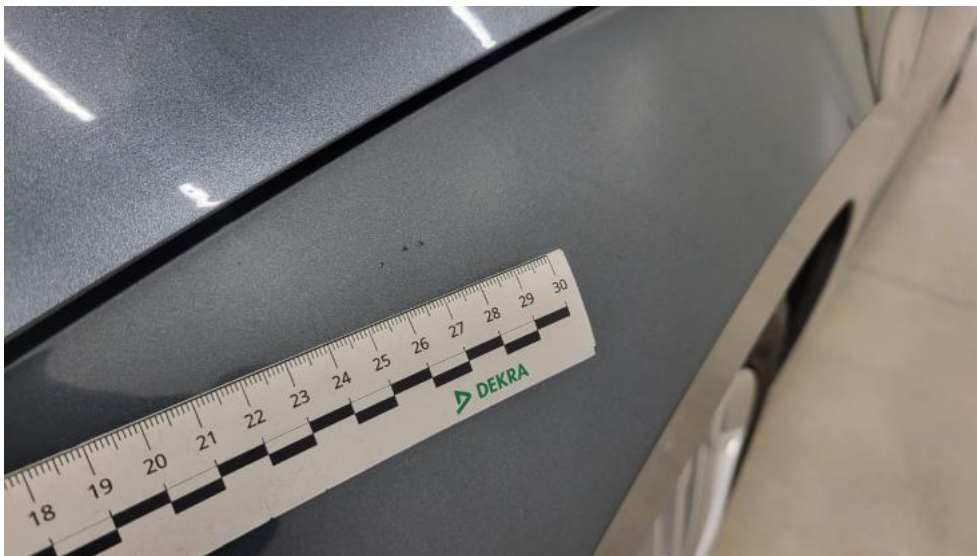
**Fot. 67.**  
Błotnik przedni L - Rysa/odprysk 1

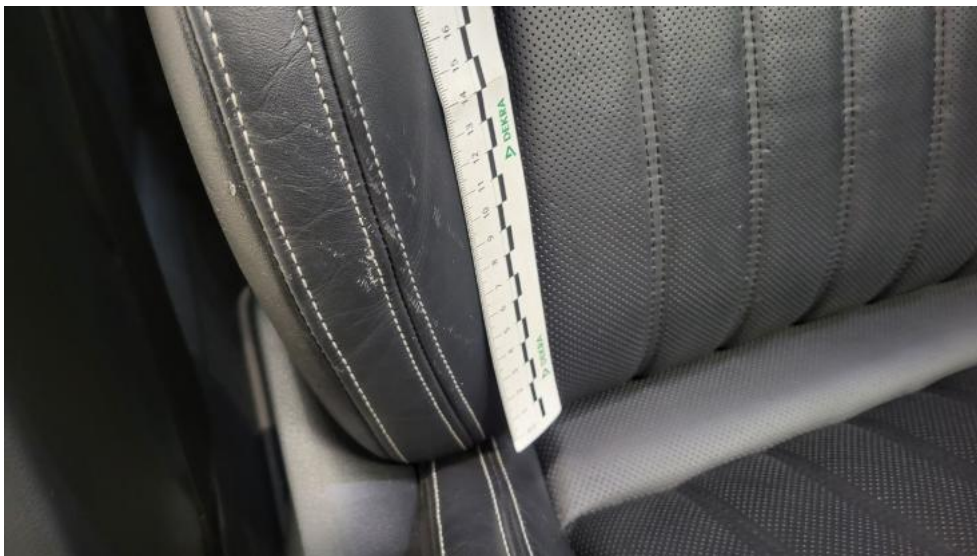
**Fot. 71.**

Fotel prz. praw. - Rysa/odprysk 1

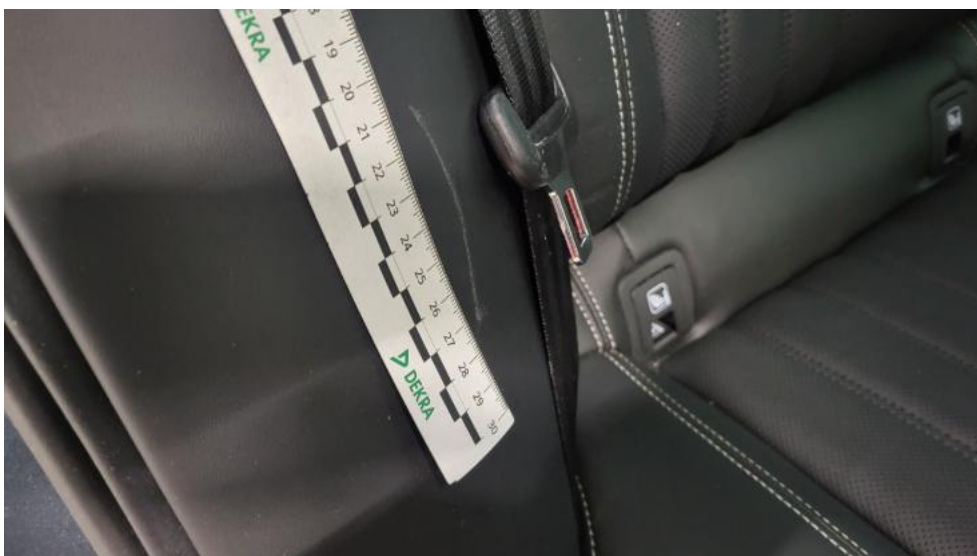
**Fot. 72.**

Kanapa tyl. - Rysa/odprysk 1
