DEKRA's commission No. : PKOL(W)/LODZ/84393/24/10/31
 commission/ damage No. : 21/053581
 Date of commission: 31-10-2024

Vehicle data

PHOTOGRAPHIC DOCUMENTATION

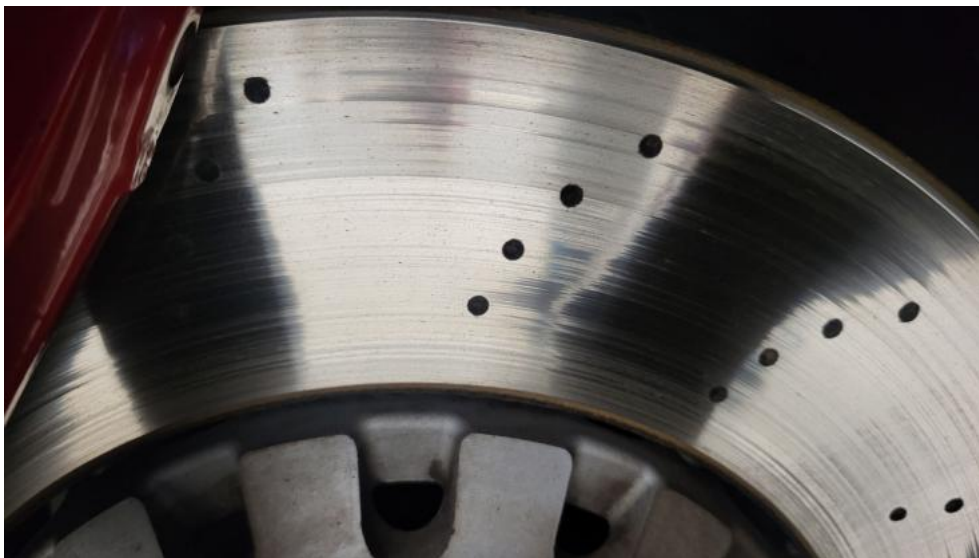
Photo 15.

Tarcza hamulcowa przednia prawa

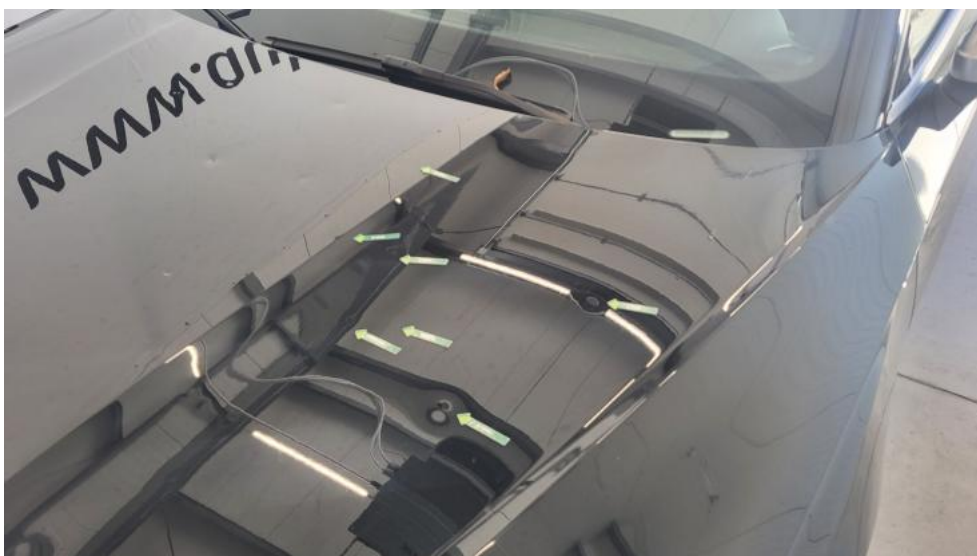
Photo 54.
Pokrywa komory silnika - Wgniecenie/odkształcenie 1

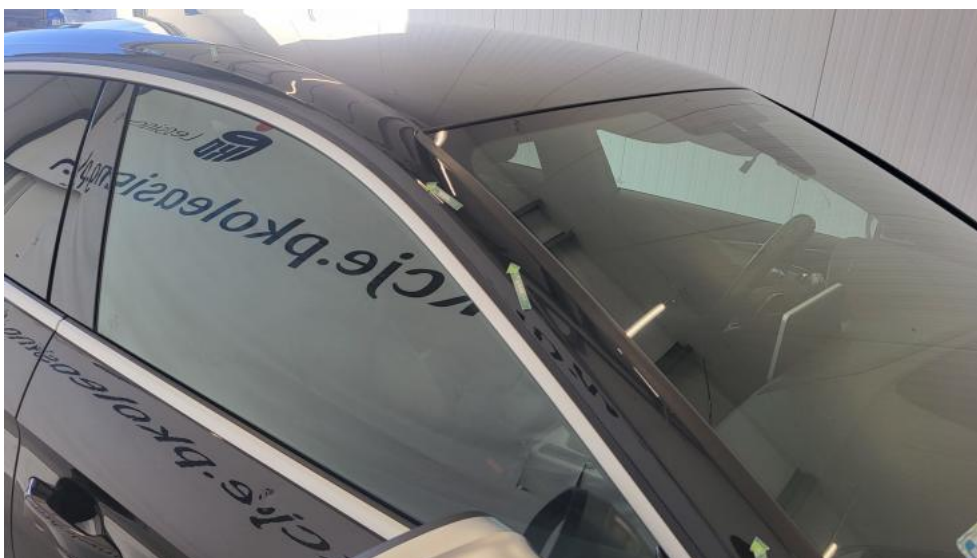
Photo 80.

Stupek przedni P - Wgniecenie/odkształcenie 2

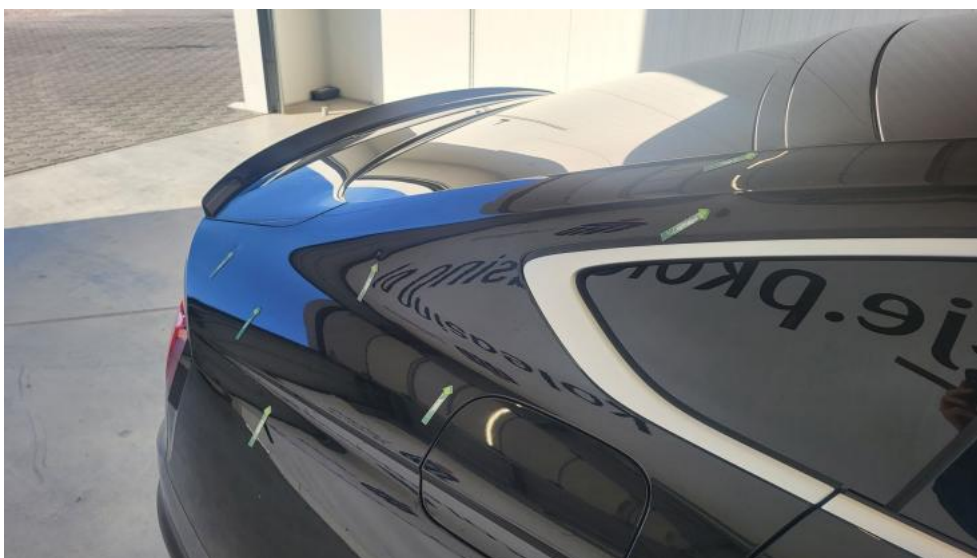
Photo 84.
Błotnik tylny P / Ściana boczna P - Wgniecenie/odkształcenie 2

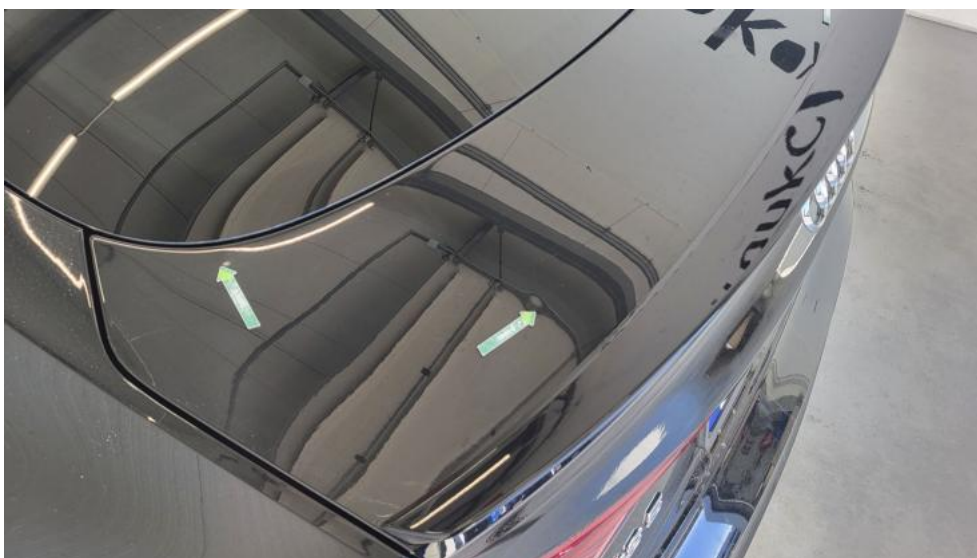
Photo 88.
Pokrywy bagażnika - Wgniecenie/odkształcenie 1
