DEKRA's commission No. : PKOL(W)/LODZ/02683/25/01/14
commission/ damage No. : 24/023233
Date of commission: 14-01-2025

Vehicle data

Measurement of thickness of the vehicle lacquer coating

PHOTOGRAPHIC DOCUMENTATION

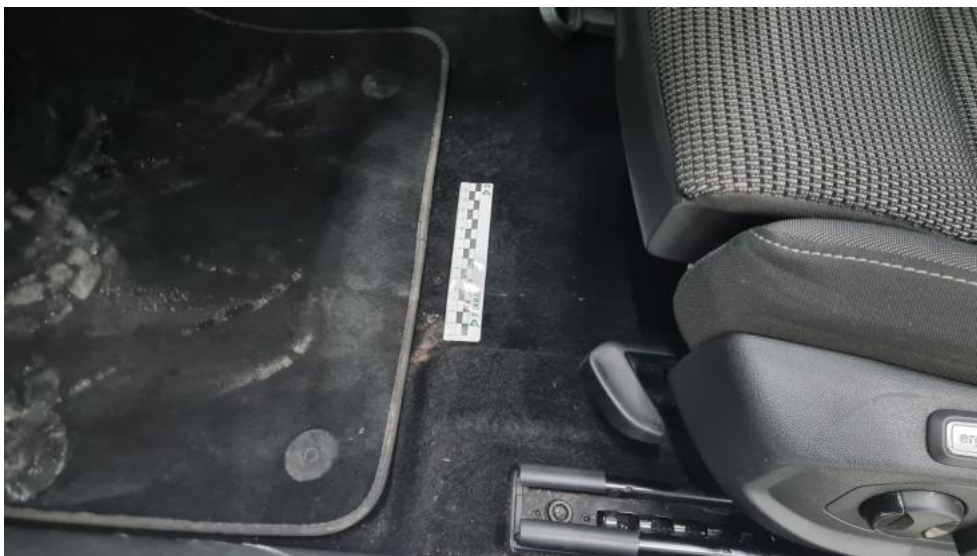
Photo 55.

Wykładzina podłogi - zdjęcie poglądowe 1

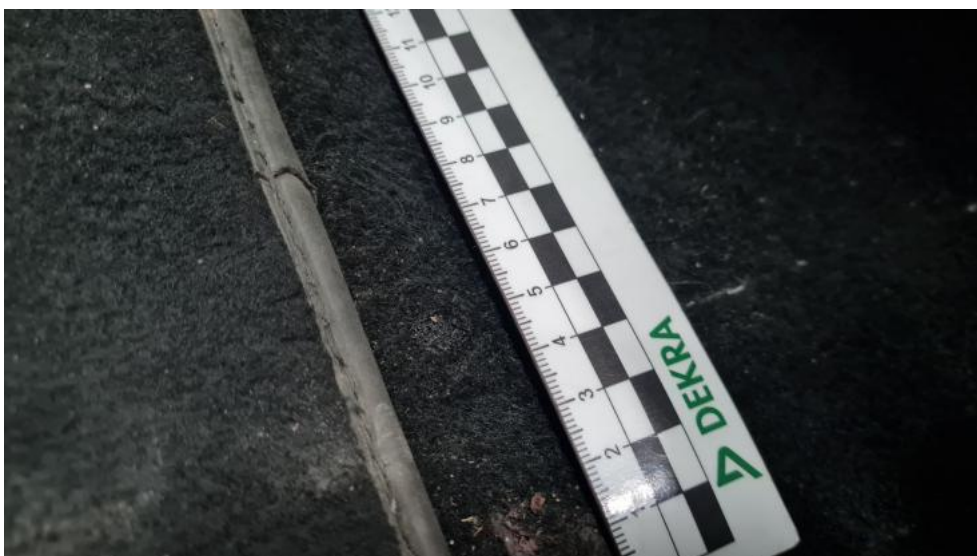
Photo 56.

Wykładzina podłogi - Inne 1

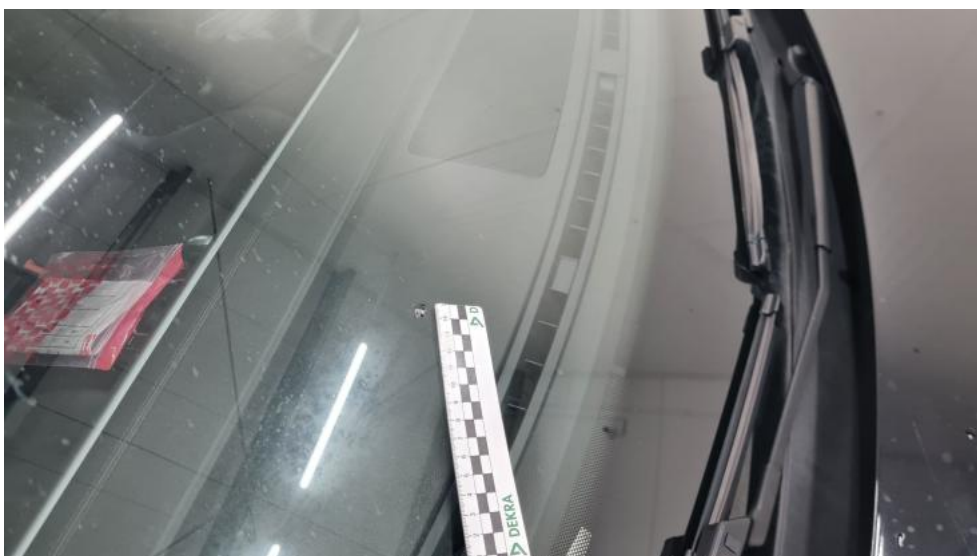
Photo 94.
Szyba czołowa - zdjęcie poglądowe 1

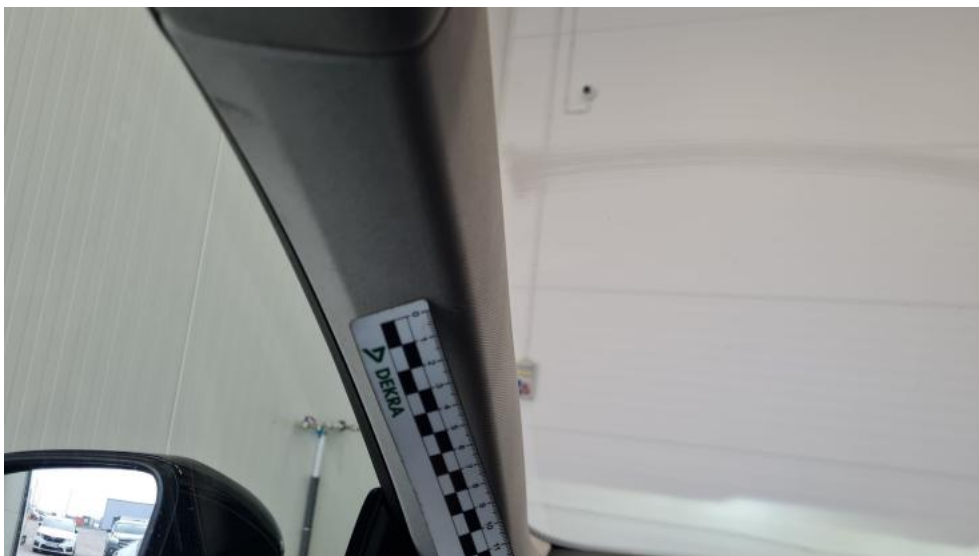
Photo 109.

Wykładzina(y) słupka przedniego L - zdjęcie poglądowe 1
