Nr zlecenia DEKRA: PKOL(W)/LODZ/84978/24/11/04  
Nr zlecenia/szkody: 23/027430  
Data zlecenia: 04-11-2024

**DEKRA Polska - Centrala**  
02-673 Warszawa, ul. Konstruktorska 12A

**Dane pojazdu**

Grupa obiektów (Eurotax)	samochody osobowe
Kod EC (Eurotax)	0114976
Producent	MERCEDES-BENZ
Model	C Klasa [W 205] 13-18
Typ/wersja	C 350 e
Rodzaj nadwozia	sedan
Liczba drzwi/liczba miejsc	4/5
Masa własna [kg]	1785
Dopuszczalna masa całkowita [kg]	2305
Rozstaw osi 1/2	2840
Rodzaj silnika	z zapłonem iskrowym
Układ oczyszczana spalin	katalizator trójdrożny
Pojemność silnika [ccm]	1991
Moc silnika [KM/kW]	211/155
Skrzynia biegów	automatyczna
Nr rejestracyjny	DW3SY99
VIN	WDD2050471R300754
Data 1. rejestracji	23-06-2017
Data nast. bad. techn.	29-06-2024
Rok produkcji	2017 (rok produkcji został zweryfikowany z zewnętrzną bazą danych)
Stan licznika [km]	101 475 (odczytany)
Kolor nadwozia/rodzaj powłoki	niebieski/2-warstwowy metalizowany

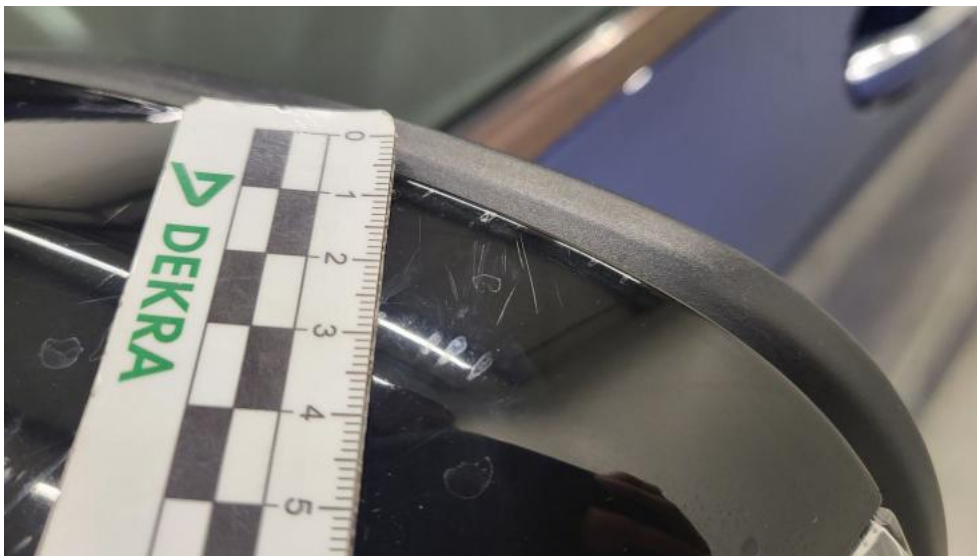
**Fot. 69.**  
Lusterko zew L - Rysa/odprysk 1
