Nr zlecenia DEKRA: PKOL(W)/LODZ/92584/24/12/02  
Nr zlecenia/szkody: 22/032318  
Data zlecenia: 02-12-2024

**Dane pojazdu**

Grupa obiektów (Eurotax)	samochody osobowe
Kod EC (Eurotax)	0138626
Producent	OPEL
Model	Corsa F Hatchback 19-23
Typ/wersja	Corsa 1.2 Edition S&S
Rodzaj nadwozia	hatchback
Liczba drzwi/liczba miejsc	5/5
Masa własna [kg]	1024
Dopuszczalna masa całkowita [kg]	1550
Rozstaw osi 1/2	2538
Rodzaj silnika	z zapłonem iskrowym
Układ oczyszczana spalin	GPF
Pojemność silnika [ccm]	1199
Moc silnika [KM/kW]	75/55
Skrzynia biegów	manualna
Nr rejestracyjny	EL6GF95
VIN	VXKUPHMHDN4356543
Data 1. rejestracji	29-09-2022
Data nast. bad. techn.	29-09-2025
Rok produkcji	2022
Stan licznika [km]	43 546 (odczytany)
Kolor nadwozia/rodzaj powłoki	czarny/2-warstwowy metalizowany

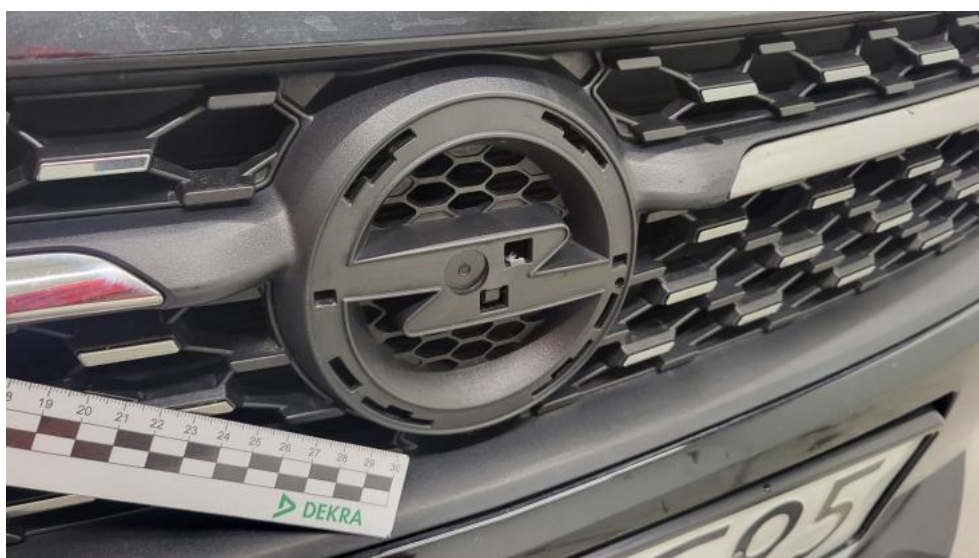
**Fot. 40.**  
Emblemat - Inne 1

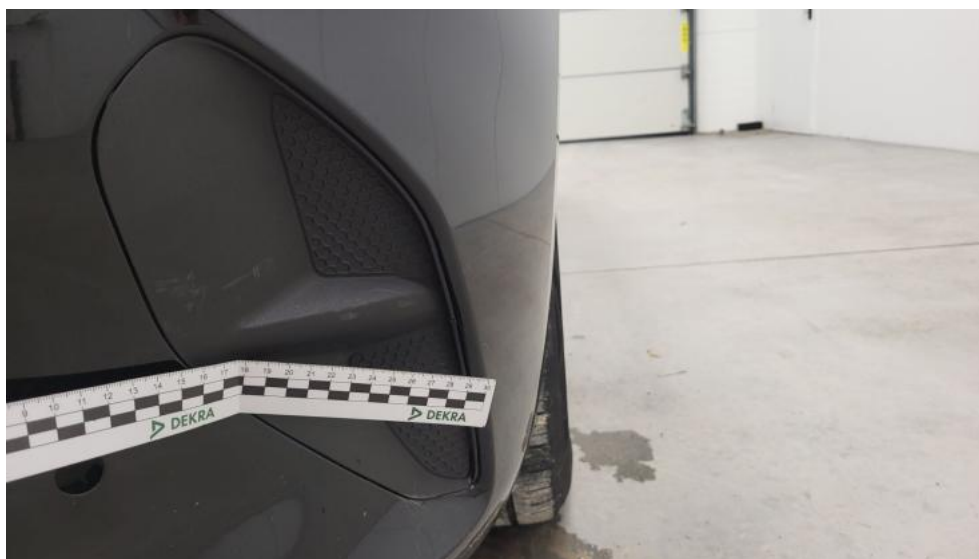
**Fot. 41.**

Krata zderzaka prz. - zdjęcie poglądowe 1

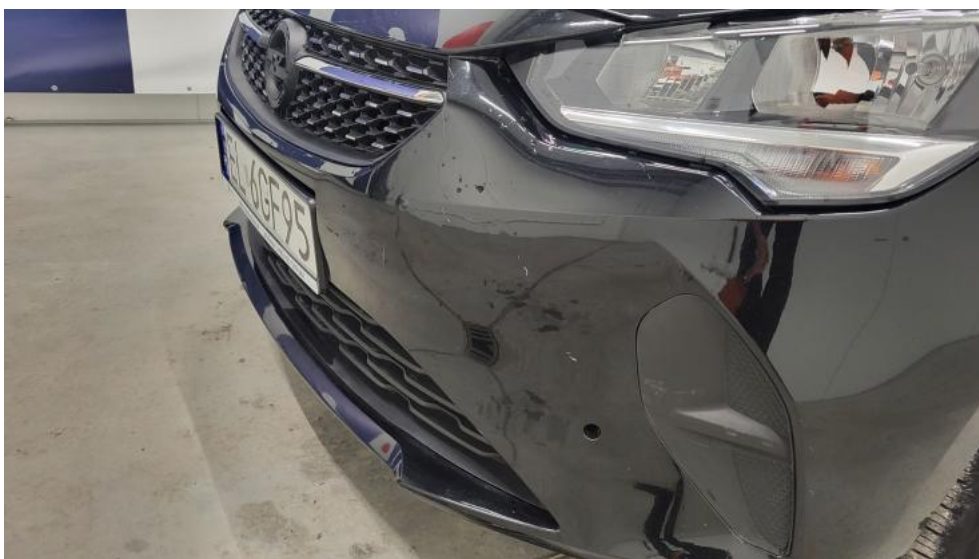
**Fot. 43.**  
Zderzak - zdjęcie poglądowe 1

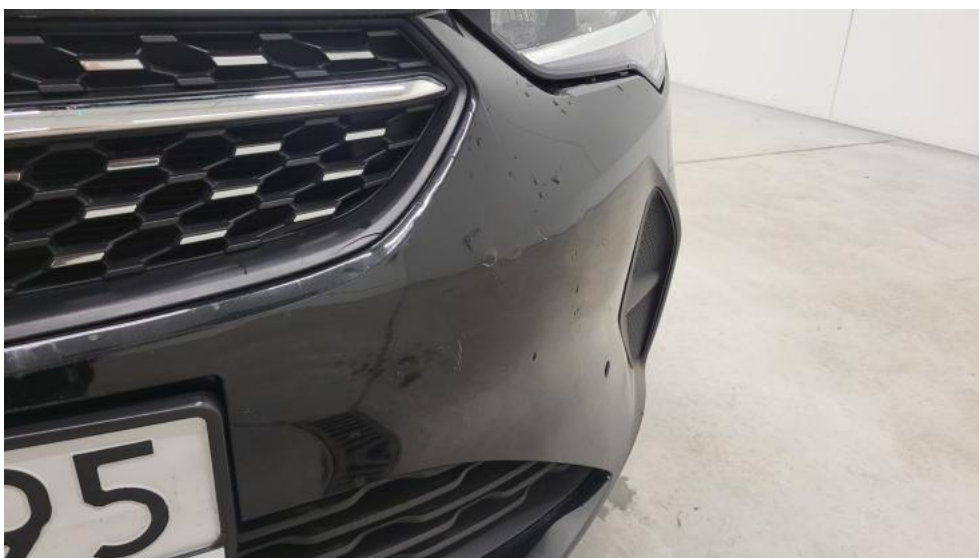
**Fot. 44.**  
Zderzak - zdjęcie poglądowe 2

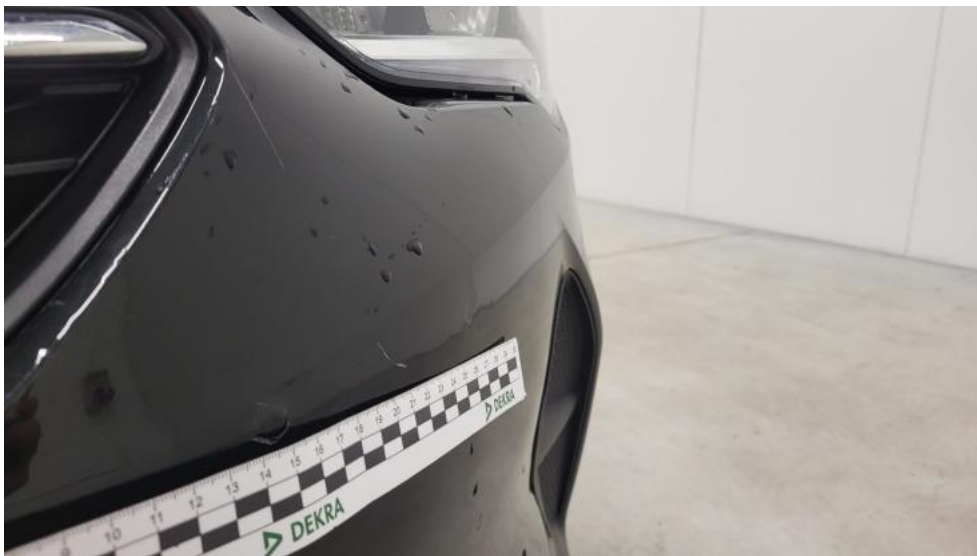
**Fot. 49.**  
Zderzak - Wgniecenie/odkształcenie 2

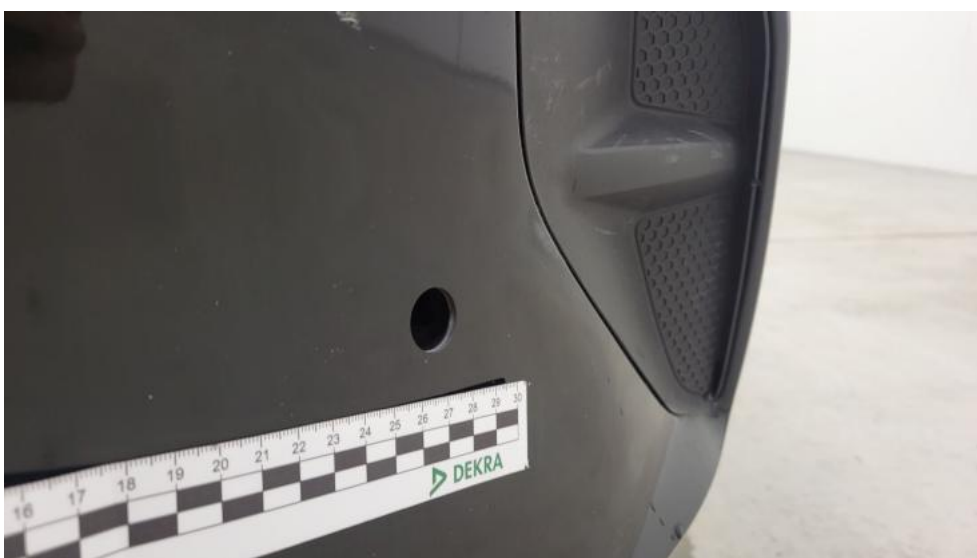
**Fot. 52.**  
Zderzak - Inne 2

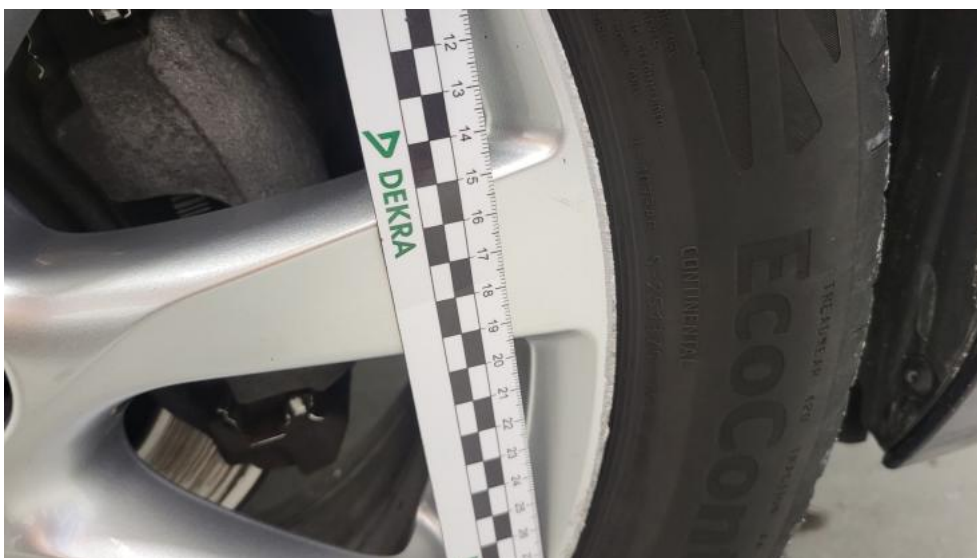
**Fot. 54.**  
Felga aluminiowa przednia P - Rysa/odprysk 1

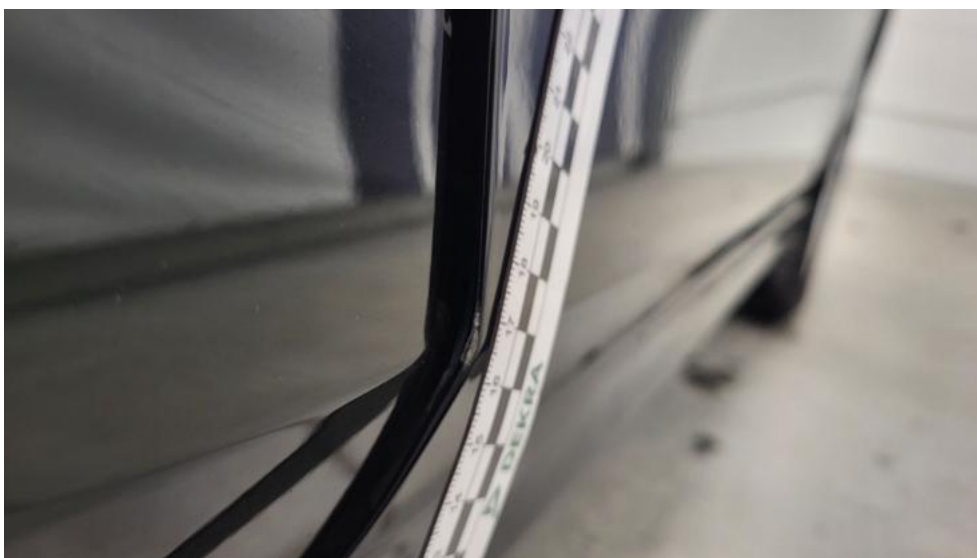
**Fot. 56.**  
Drzwi przednie P - Rysa/odprysk 1

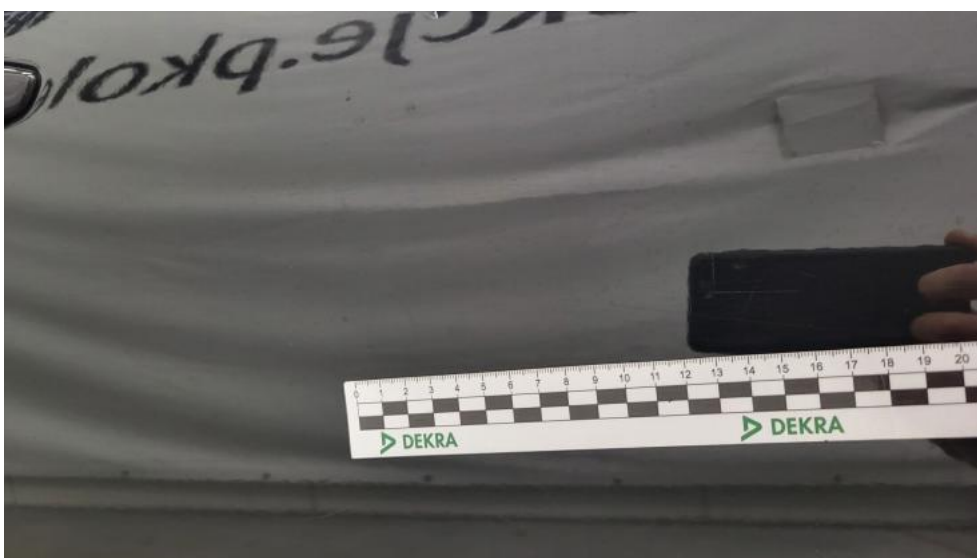
**Fot. 60.**  
Drzwi tylne P - Inne 1

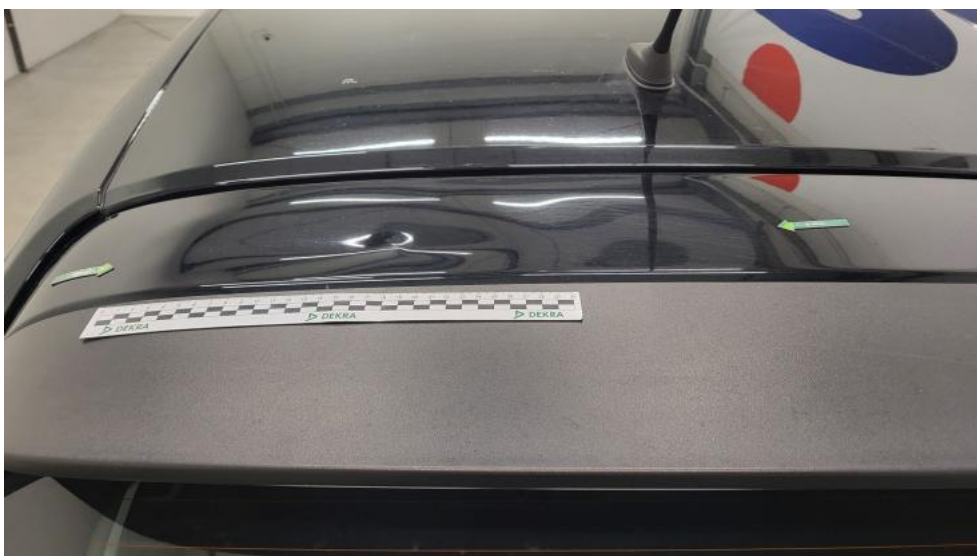
**Fot. 64.**  
Pokrywy bagażnika - Wgniecenie/odkształcenie 1

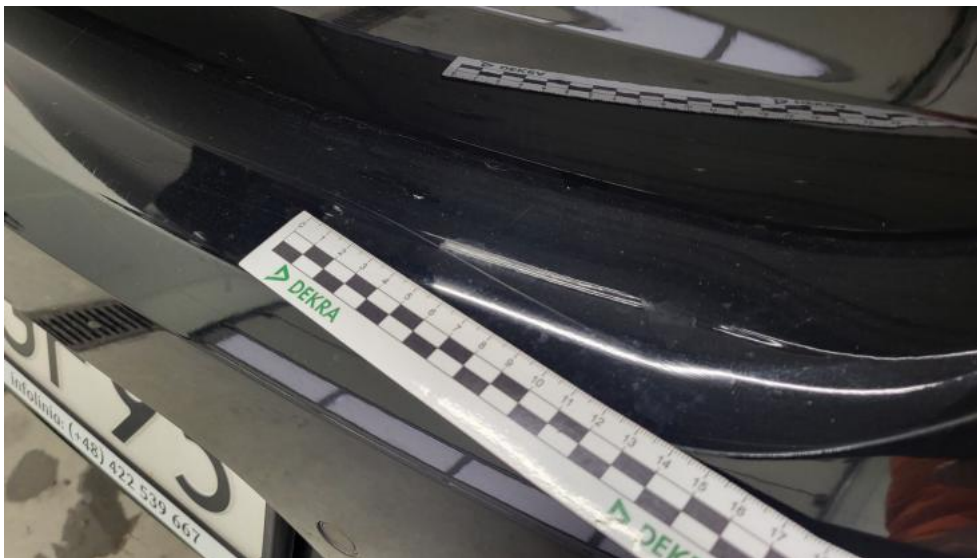
**Fot. 65.**  
Zderzak tylny - Rysa/odprysk 1

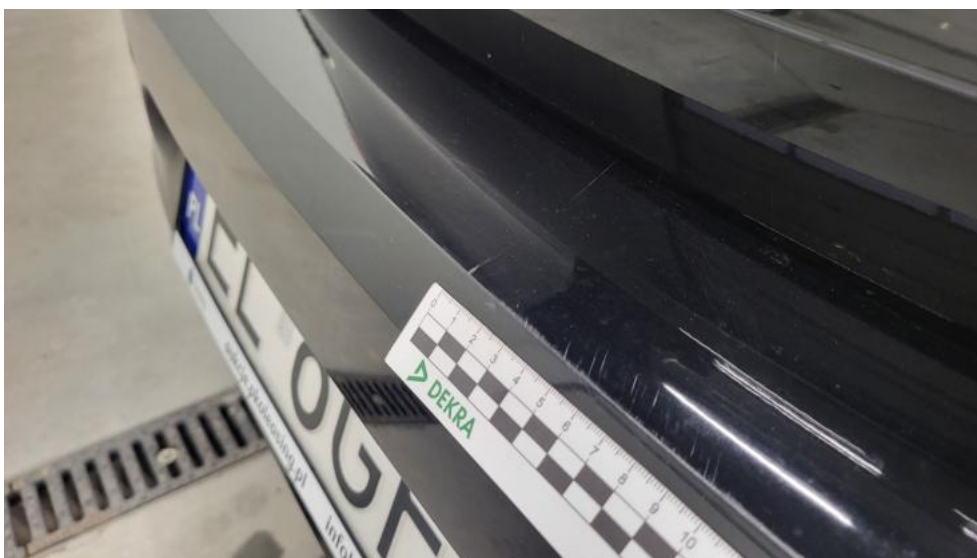
**Fot. 66.**  
Zderzak tylny - Rysa/odprysk 2

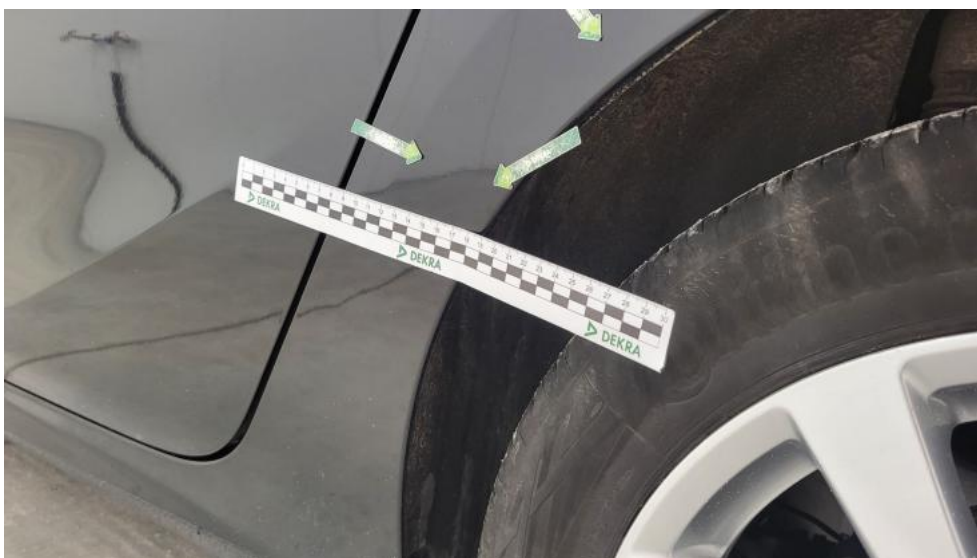
**Fot. 74.**  
Błotnik tylny L / Ściana boczna L - Wgniecenie/odkształcenie 2

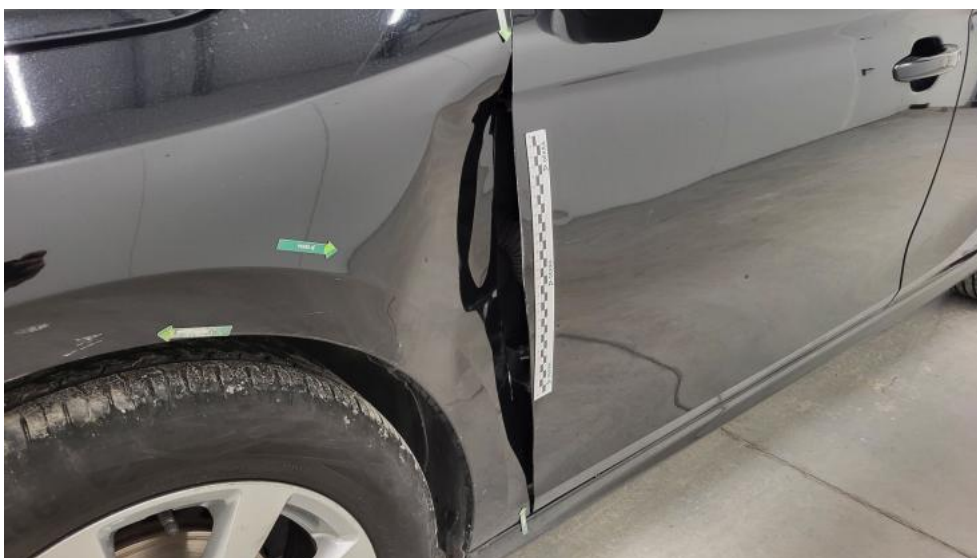
**Fot. 86.**  
Błotnik przedni L - Wgniecenie/odkształcenie 1

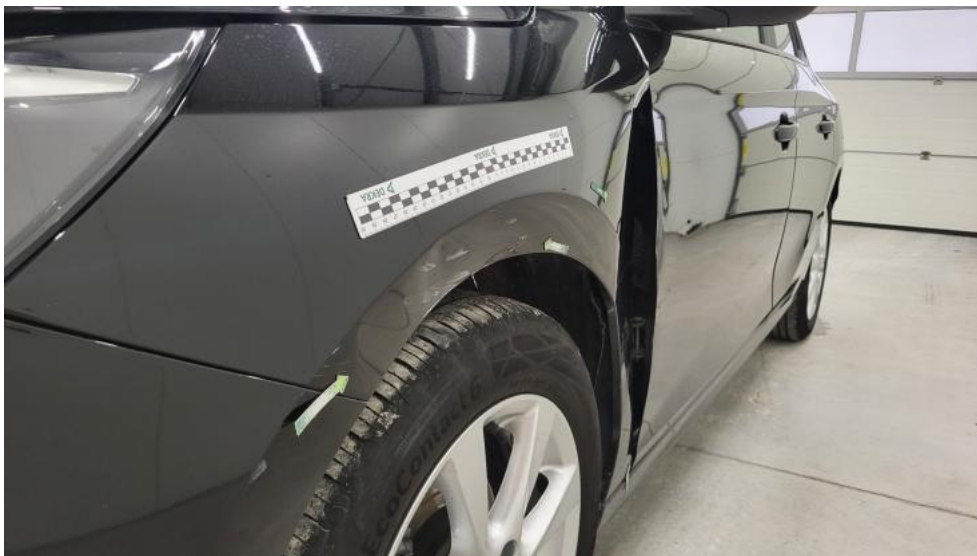
**Fot. 87.**  
Błotnik przedni L - Wgniecenie/odkształcenie 2

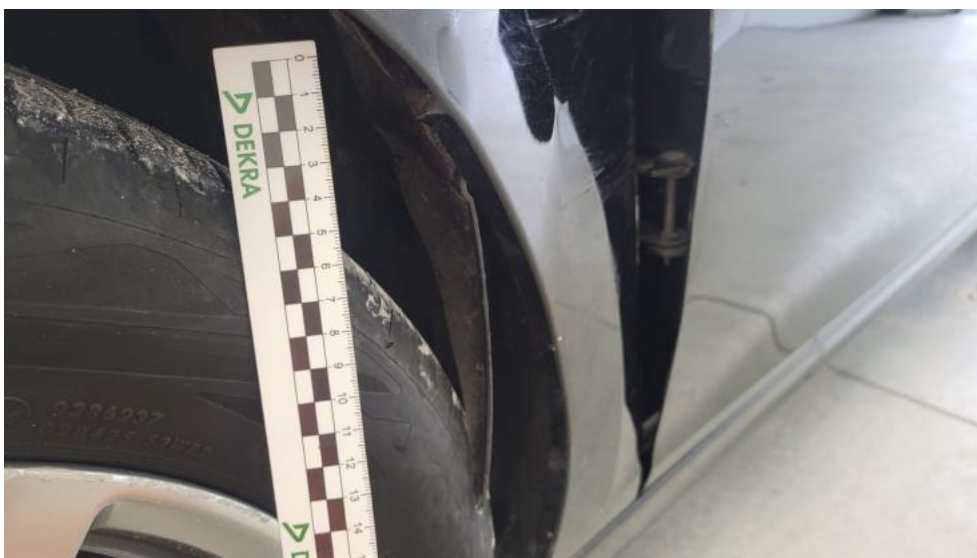
**Fot. 88.**  
Nadkole przednie L - zdjęcie pogładowe 1

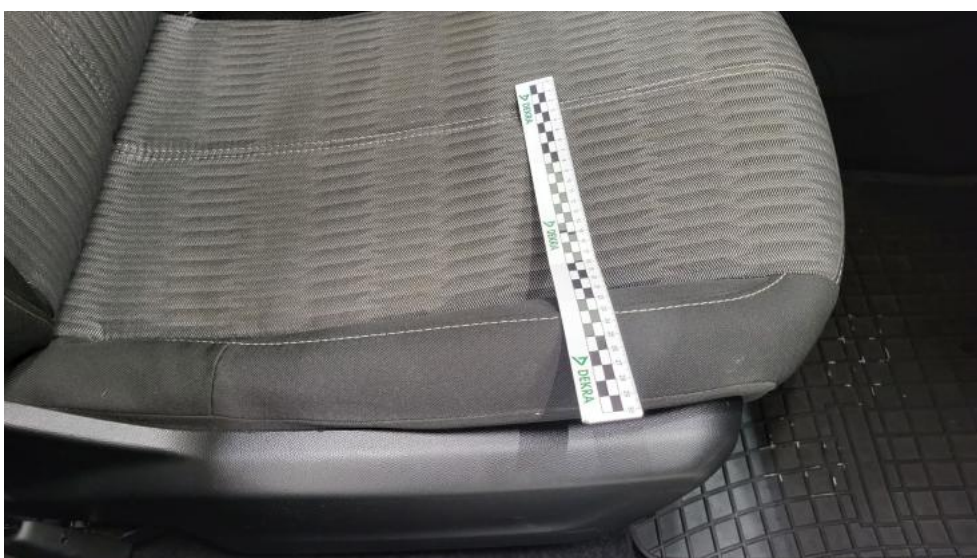
**Fot. 92.**  
Fotel prz. praw. - Inne 1

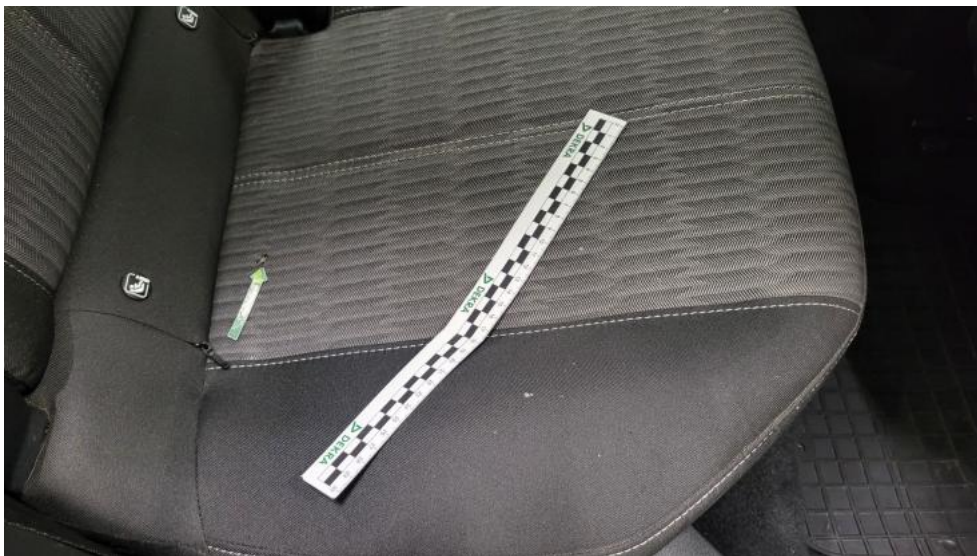
**Fot. 93.**  
Kanapa tyl. - Inne 1

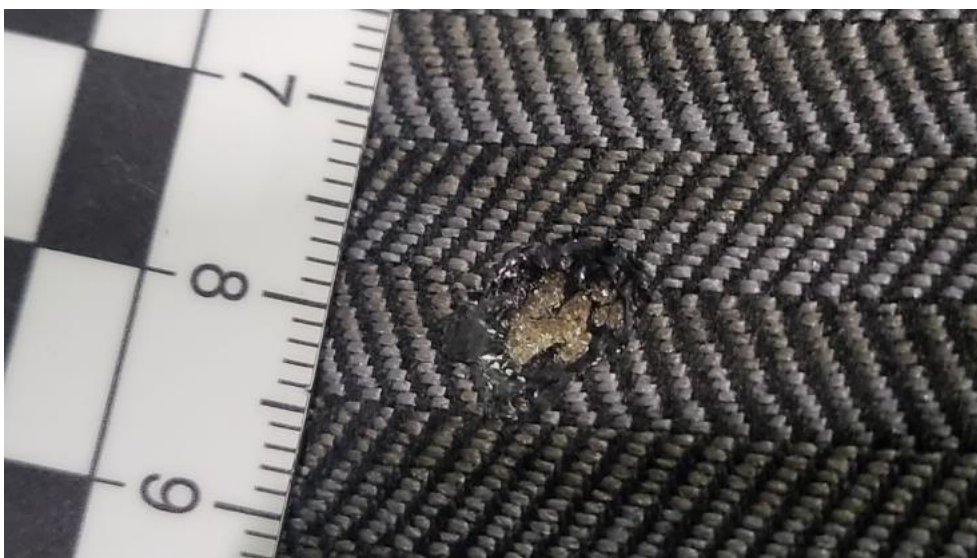
**Fot. 94.**  
Kanapa tyl. - Inne 2

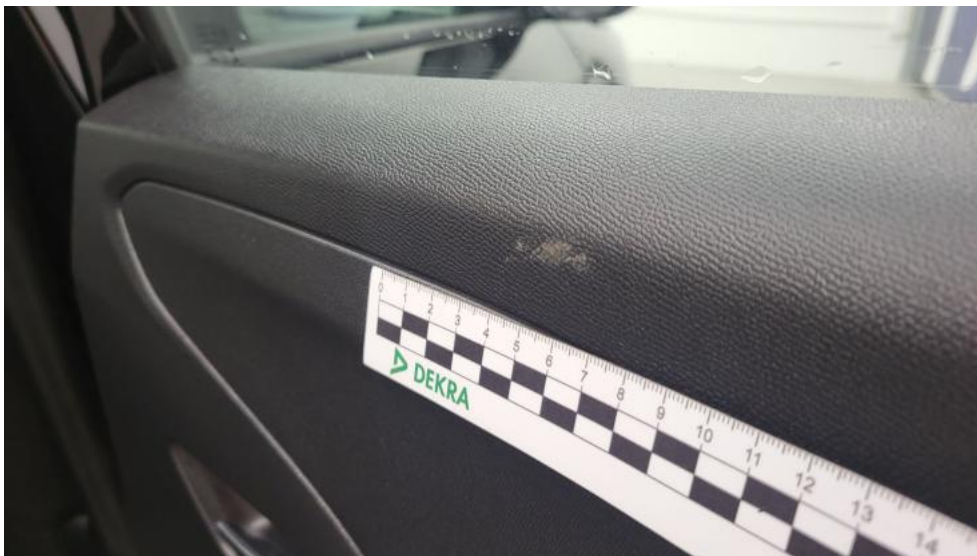
**Fot. 95.**  
Tapicerka drzwi tylnych P - Inne 1

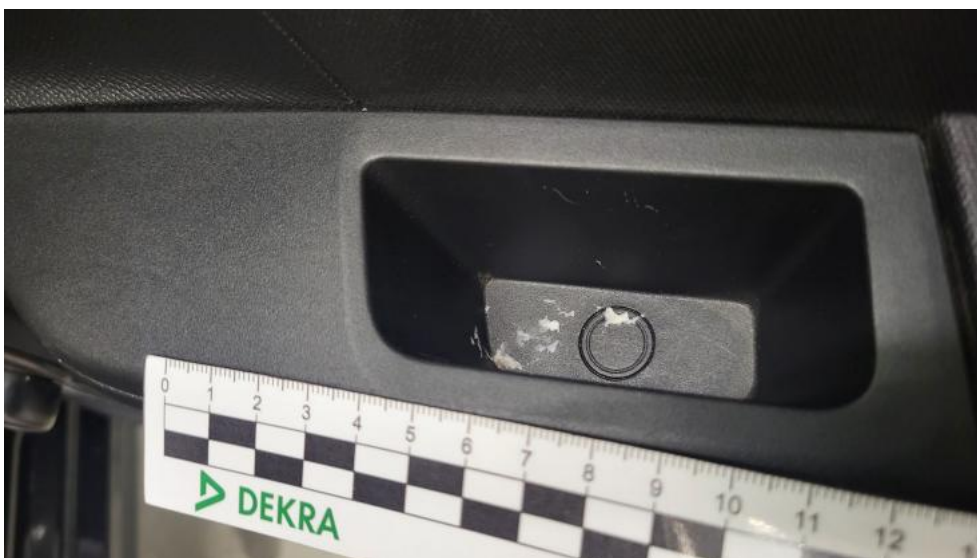
**Fot. 96.**  
Uchwyt drzwi tyl P - Inne 1

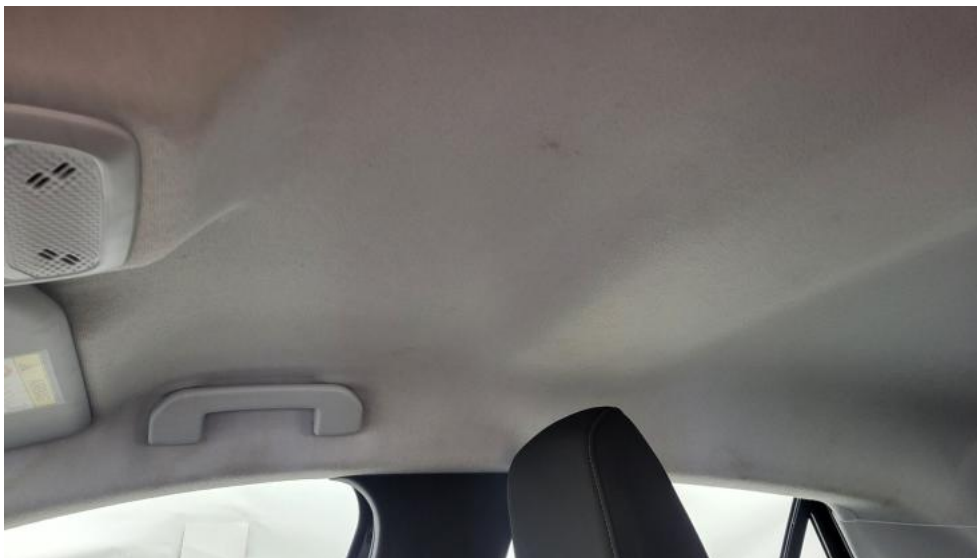
**Fot. 99.**  
Podsufitka - Inne 1

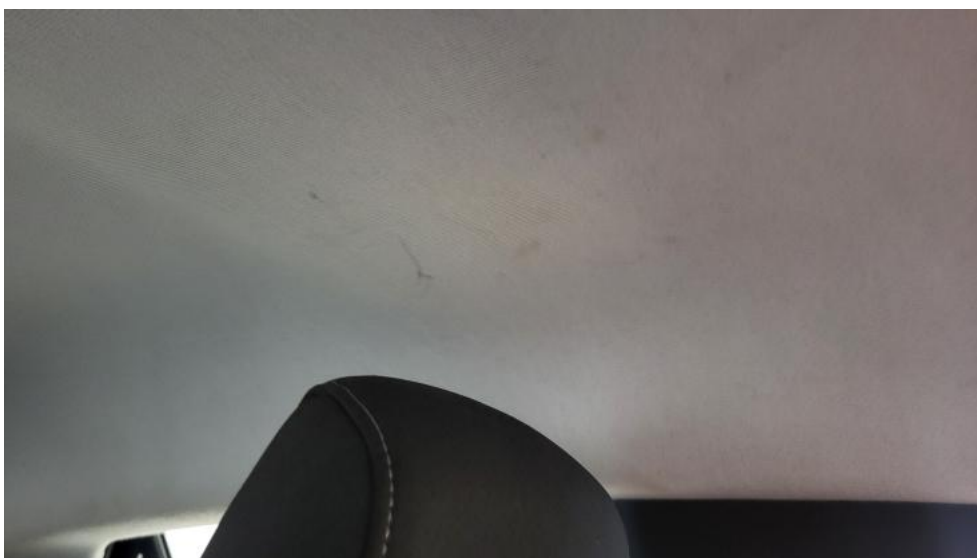
**Fot. 100.**  
Podsufitka - Inne 2
