DEKRA's commission No. : PKOL(W)/LODZ/83433/24/10/28
 commission/ damage No. : 20/044457
 Date of commission: 28-10-2024

Vehicle data

Measurement of thickness of the vehicle lacquer coating

PHOTOGRAPHIC DOCUMENTATION

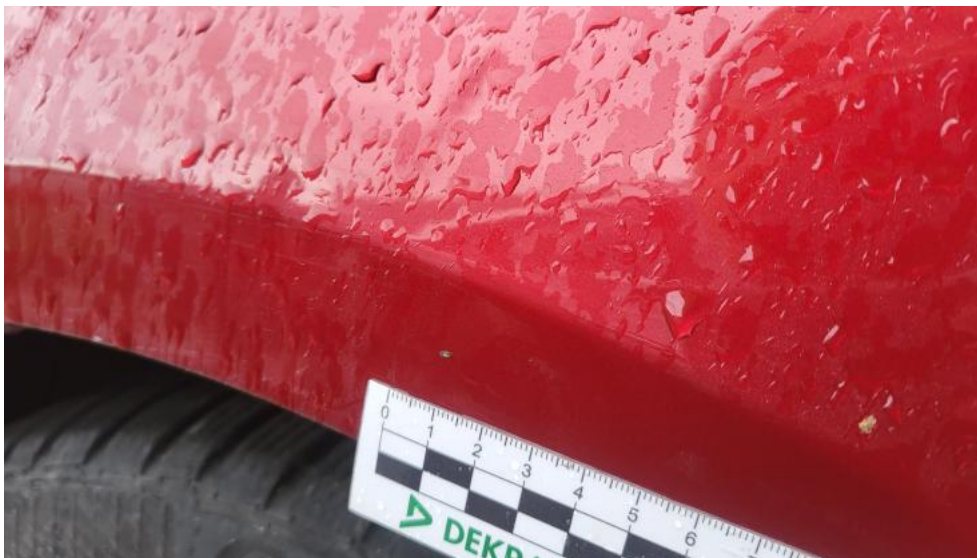
Photo 67.

Błotnik tylny P / Ściana boczna P - Rysa/odprysk 1

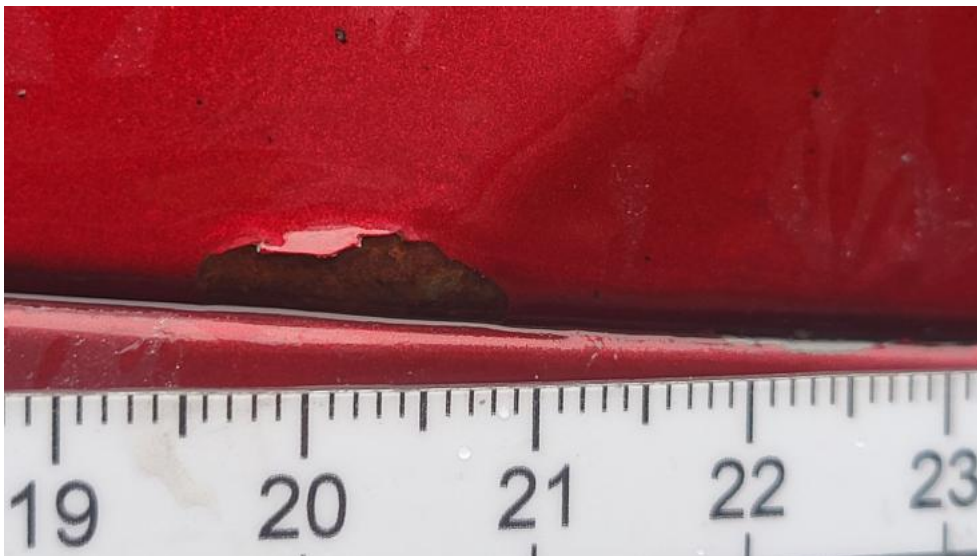
Photo 71.

Błotnik tylny P / Ściana boczna P - Inne 1

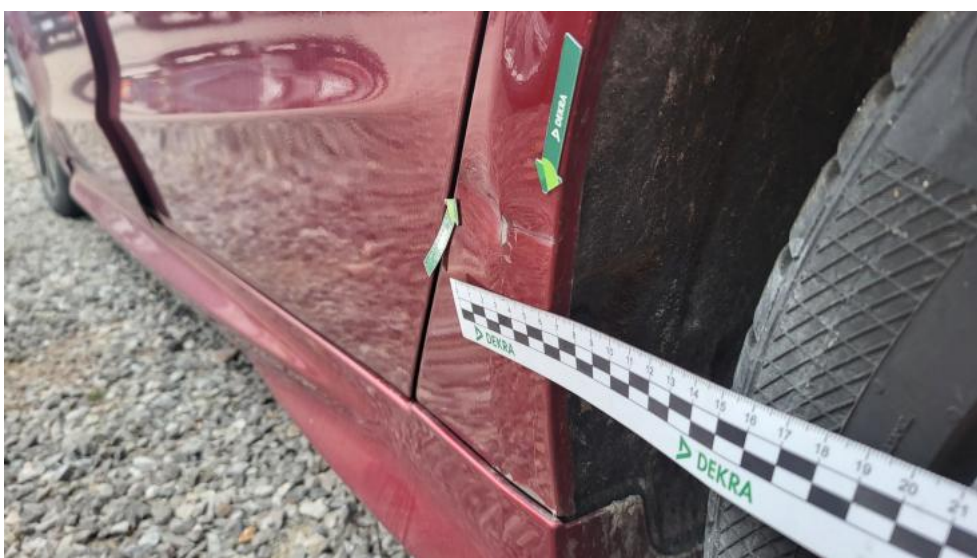
Photo 84.
Błotnik tylny L / Ściana boczna L - Wgniecenie/odkształcenie 2

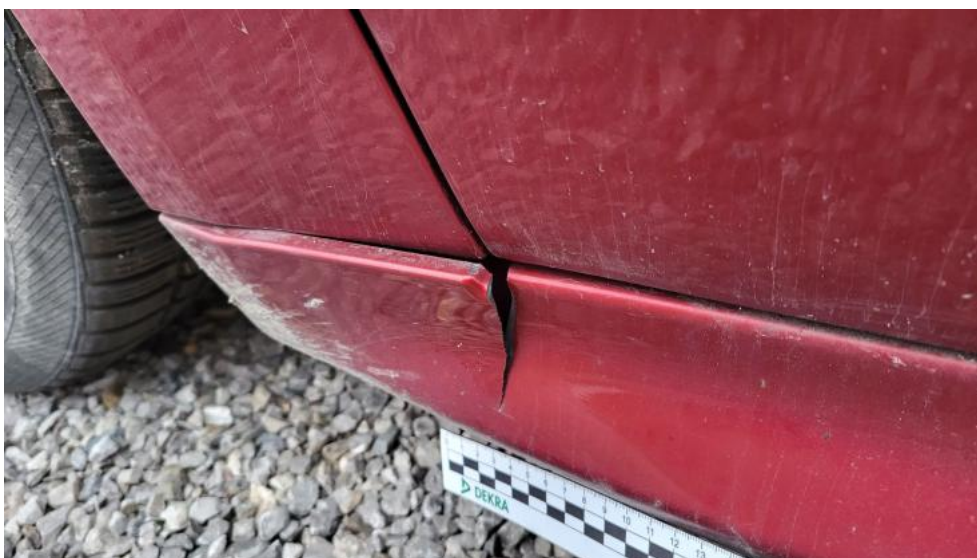
Photo 96.
Próg L - Wgniecenie/odkształcenie 1

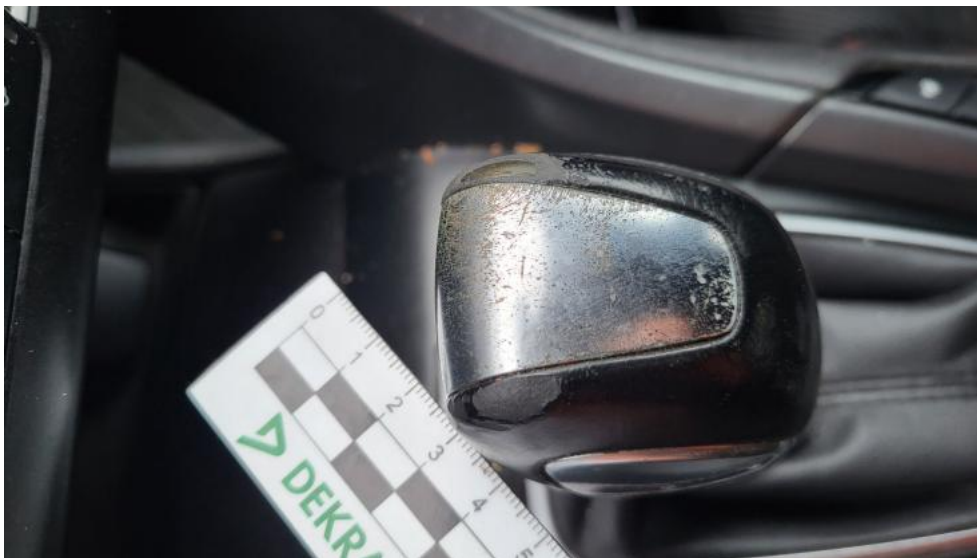
Photo 105.

Gałka dźwigni zmiany biegów - Rysa/odprysk 1

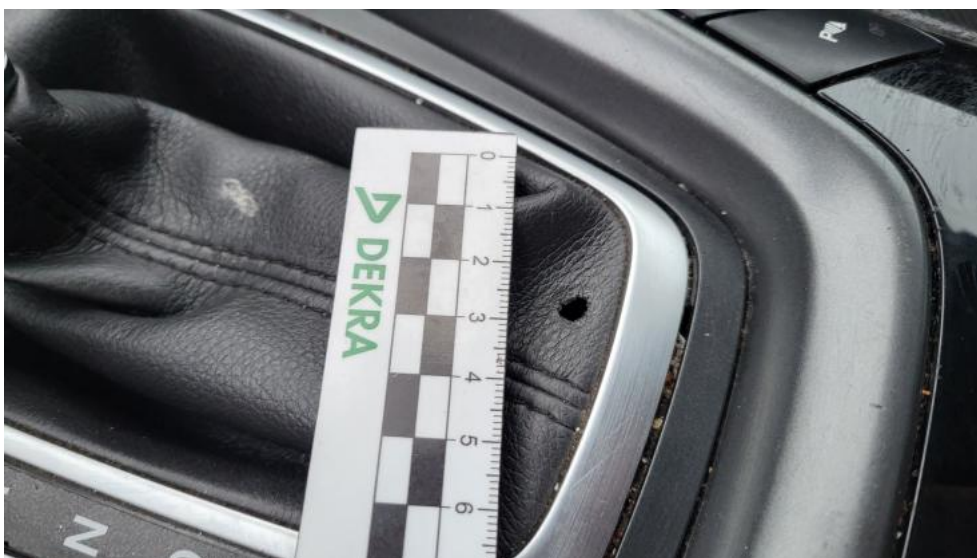
Photo 106.

Gałka dźwigni zmiany biegów - Inne 1

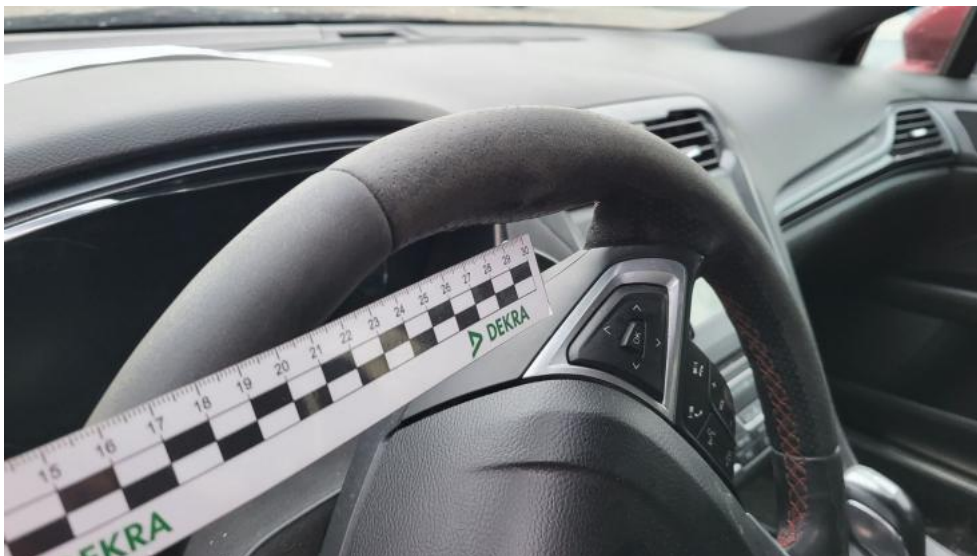
Photo 107.
Koło kierownicy - Inne 1

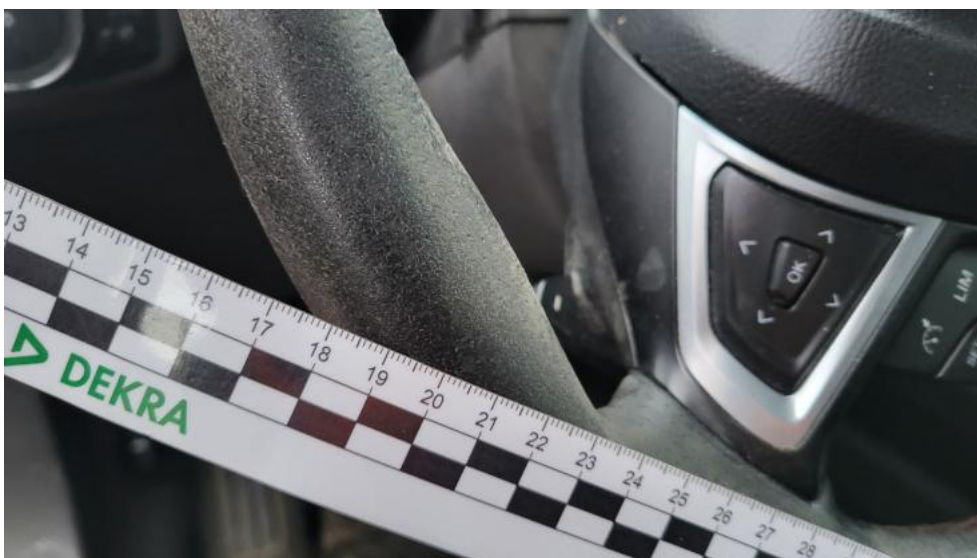
Photo 108.
Koło kierownicy - Inne 2

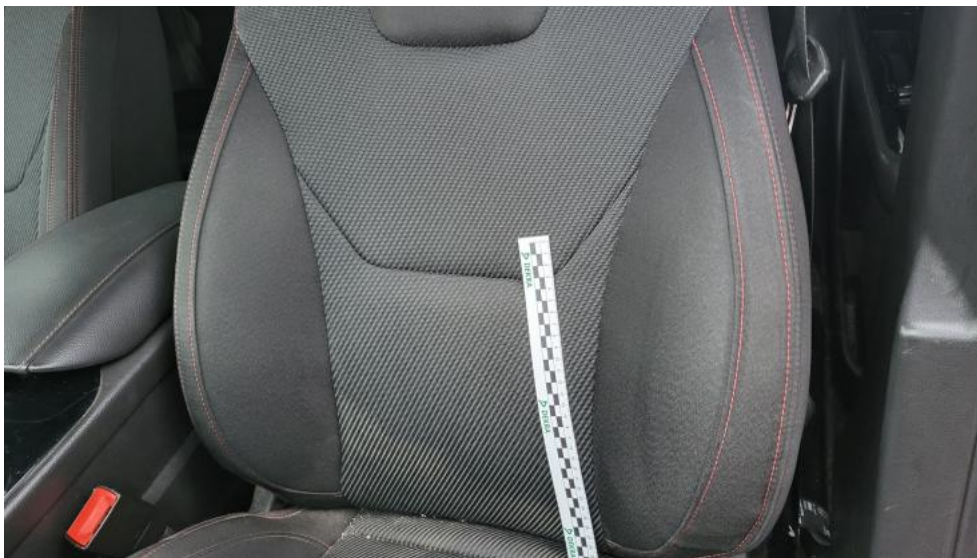
Photo 111.
Fotel prz. lew. - Inne 2

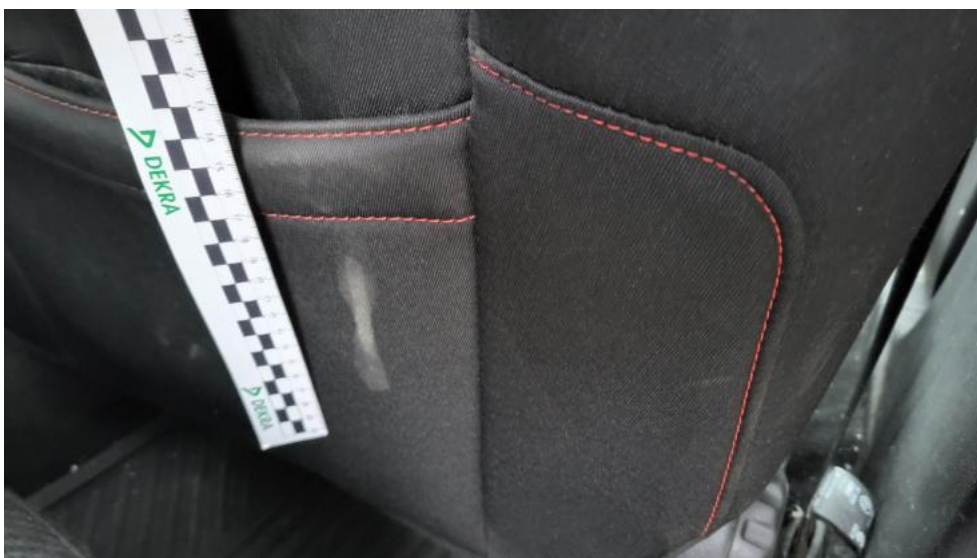
Photo 112.
Fotel prz. praw. - Inne 1

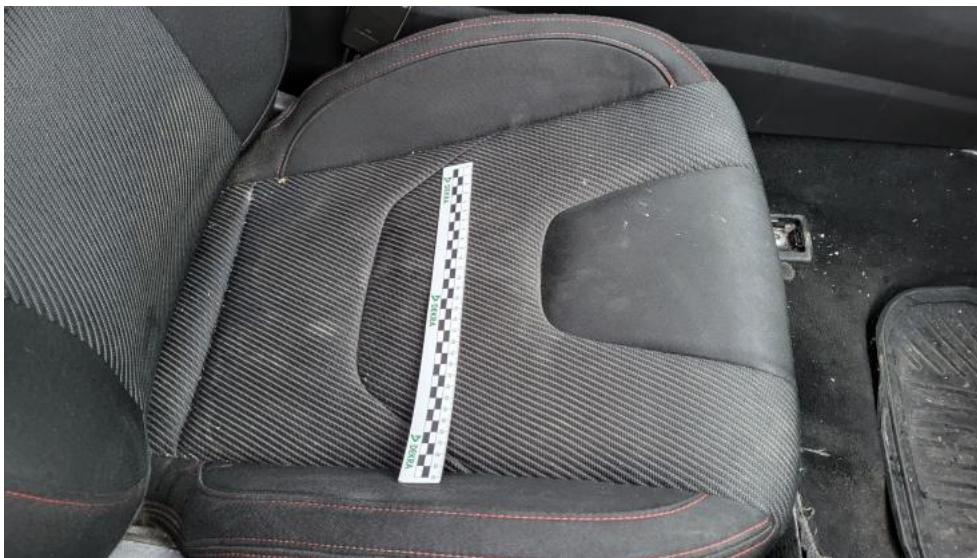
Photo 113.
Fotel prz. praw. - Inne 2

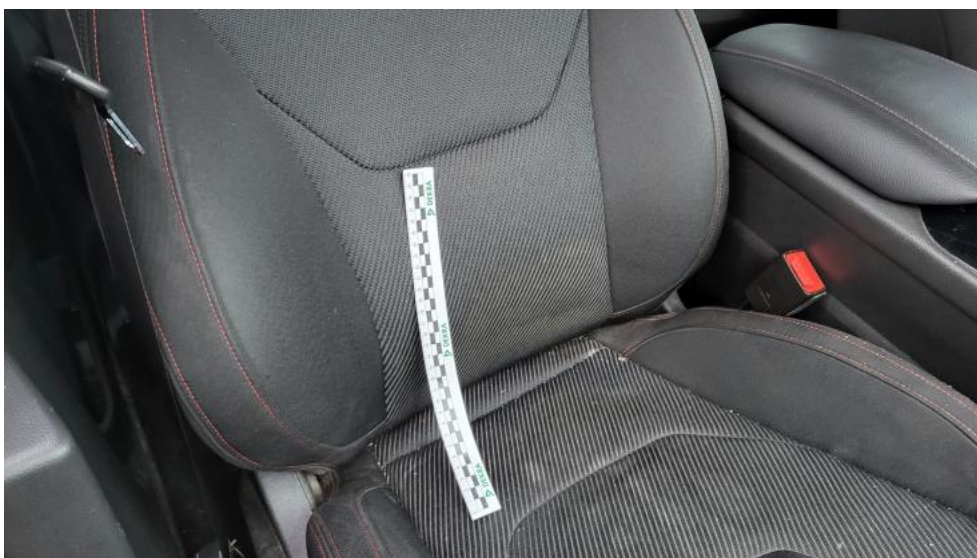
Photo 114.
Fotel prz. praw.(.) - Inne 3

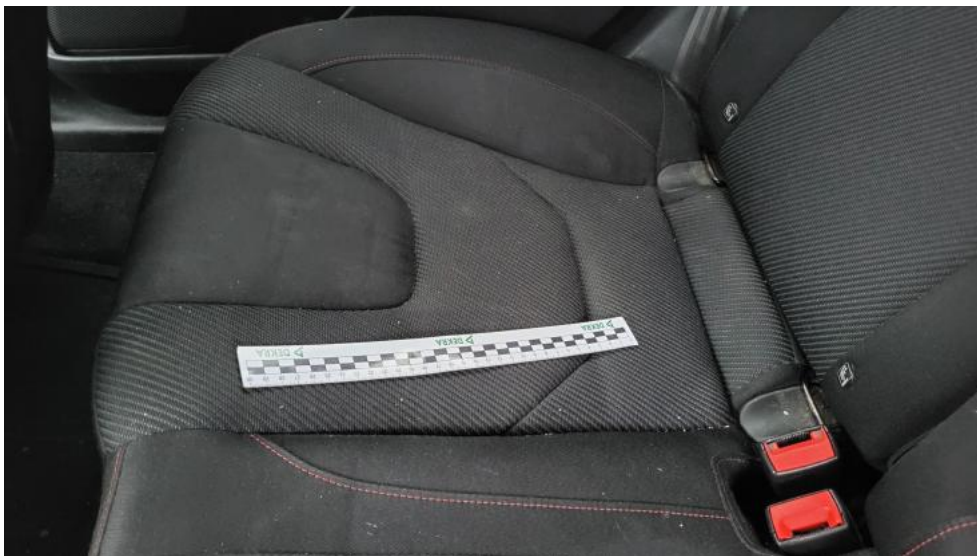
Photo 115.

Kanapa tyl. - zdjęcie poglądowe 1

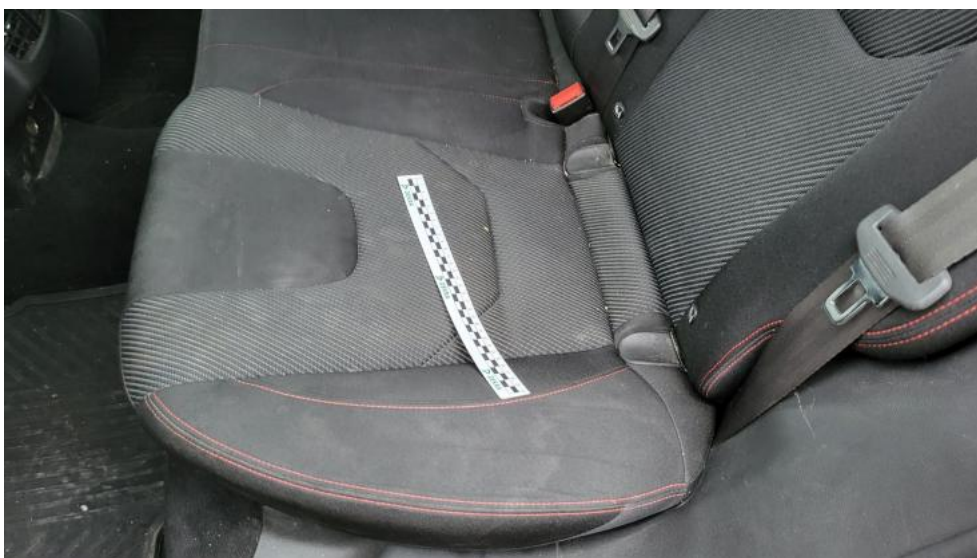
Photo 116.

Kanapa tyl. - Inne 1

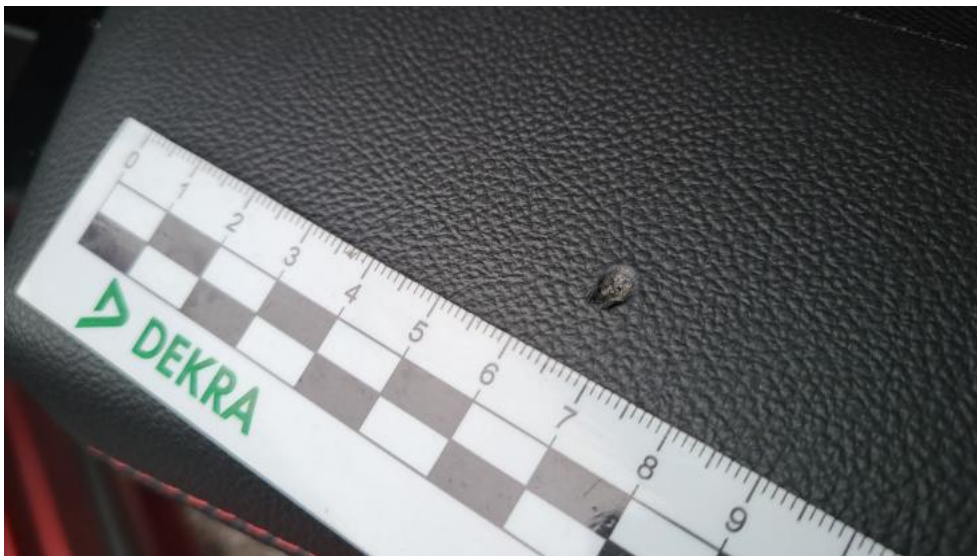
Photo 121.

Tapicerka drzwi przednich P - Inne 1
