Nr zlecenia DEKRA: PKOL(W)/LODZ/97761/24/12/17
Nr zlecenia/szkody: 23/003238
Data zlecenia: 17-12-2024

PKO Leasing SA
Świętokrzyska 36
00-116 Warszawa

Grupa obiektów (Eurotax)	samochody terenowe
Kod EC (Eurotax)	0151122
Producent	MERCEDES-BENZ
Model	GLE [167] 18-23
Typ/wersja	GLE 300 d 4-Matic
Rodzaj nadwozia	KOM
Liczba drzwi/liczba miejsc	5/5
Masa własna [kg]	2385
Dopuszczalna masa całkowita [kg]	2150
Rozstaw osi 1/2	2995
Rodzaj silnika	z zapłonem samoczynnym
Układ oczyszczana spalin	KSC
Pojemność silnika [ccm]	1993
Moc silnika [KM/kW]	272/200
Skrzynia biegów	automatyczna
Nr rejestracyjny	ZK8634J
VIN	W1NFB0KEXPA892249
Data 1. rejestracji	20-02-2023
Data nast. bad. techn.	20-02-2026
Rok produkcji	2022
Stan licznika [km]	63 431 (odczytany)
Kolor nadwozia/rodzaj powłoki	czarny/2-warstwowy metalizowany

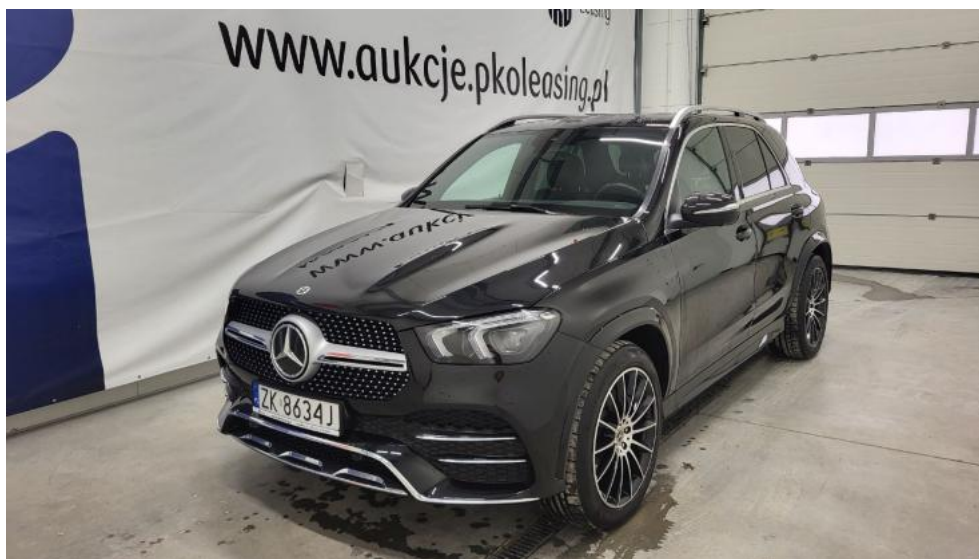
Fot. 1.
Przekątna przednia lewa

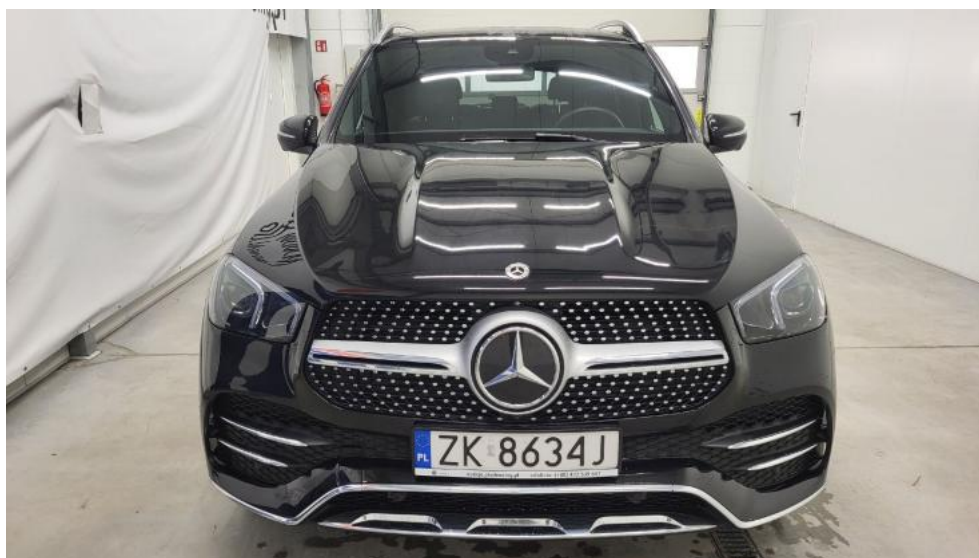
Fot. 2.
Przód

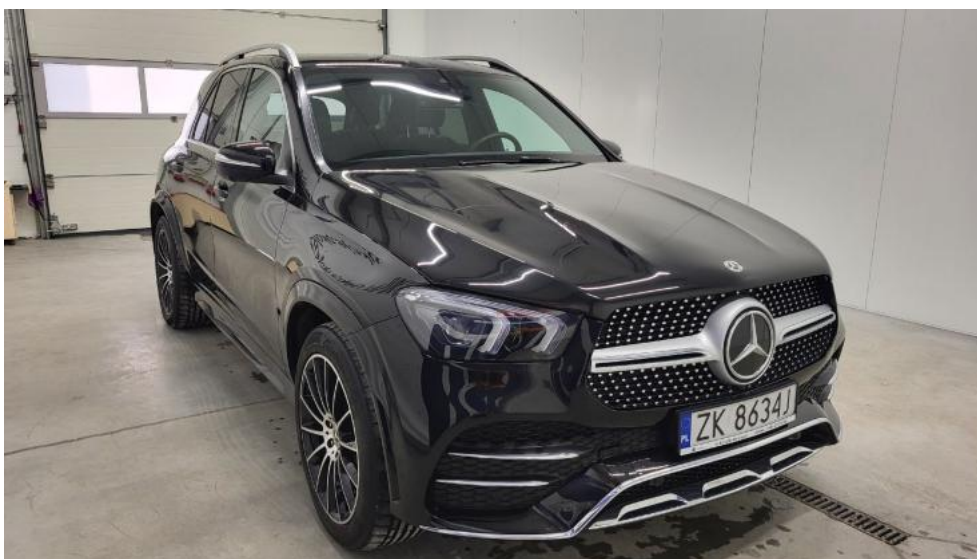
Fot. 3.
Przekątna przednia prawa

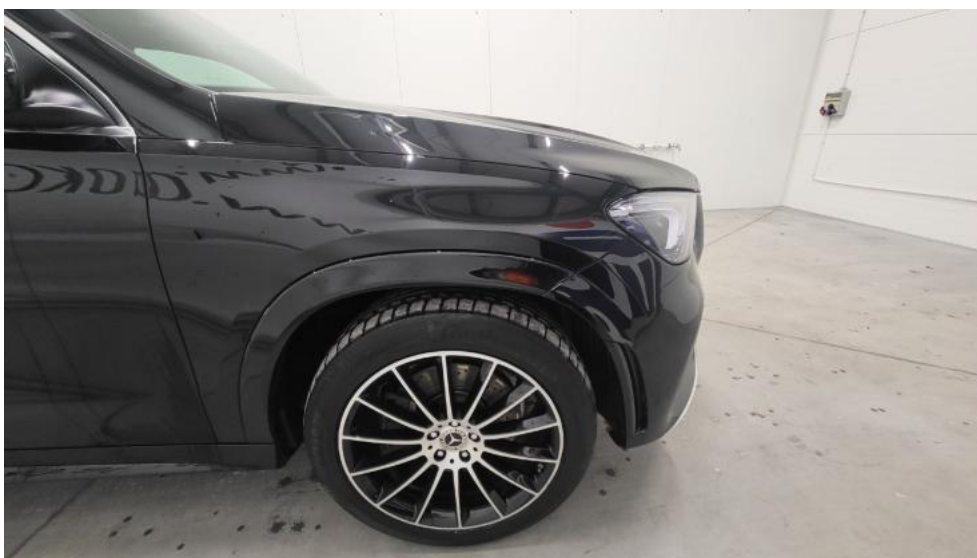
Fot. 4.
Bok prawy z przodu

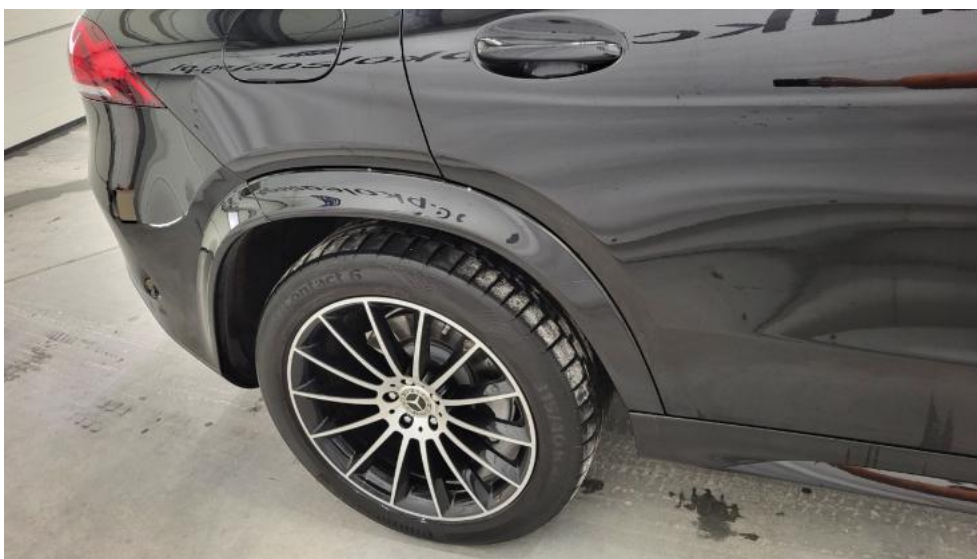
Fot. 5.
Bok prawy z tyłu

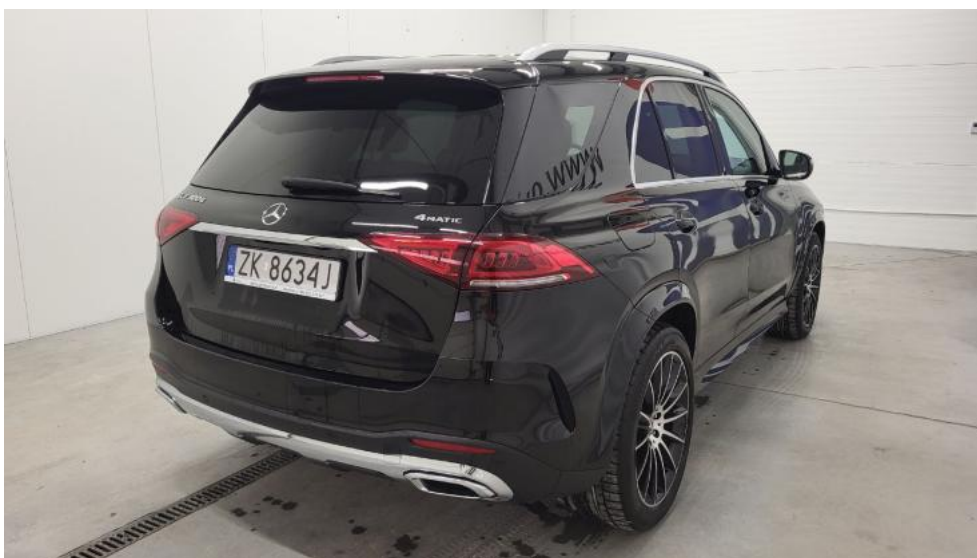
Fot. 6.
Przekątna tylna prawa

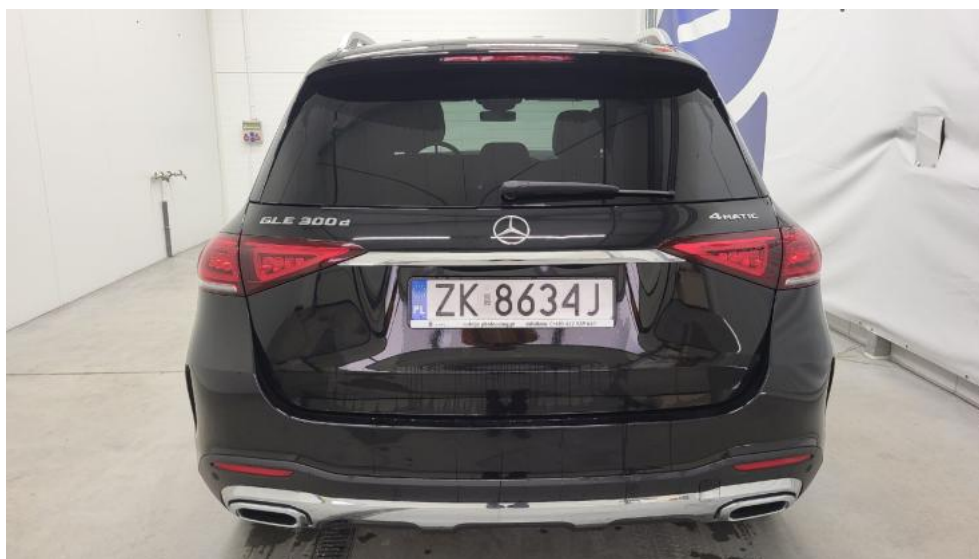
Fot. 7.
Tyl

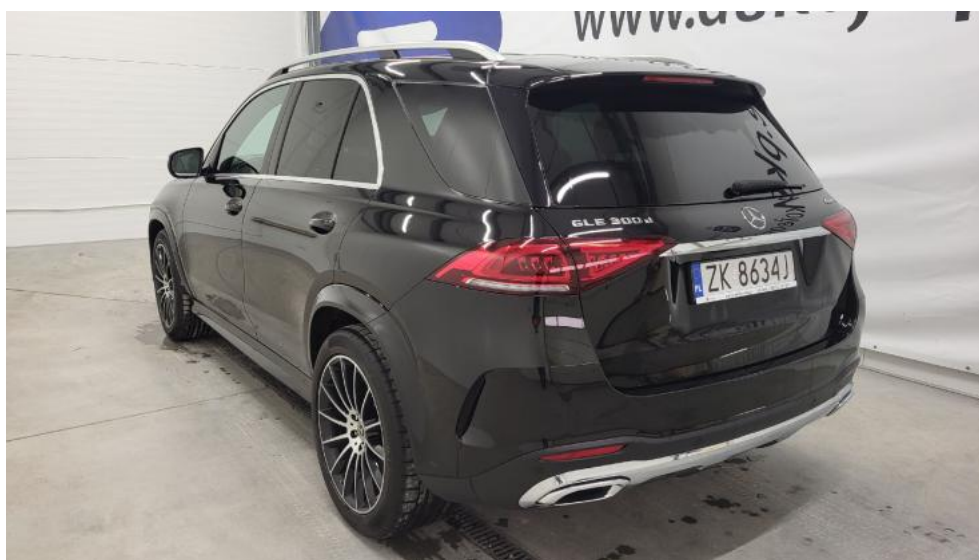
Fot. 8.
Przekątna tylna lewa

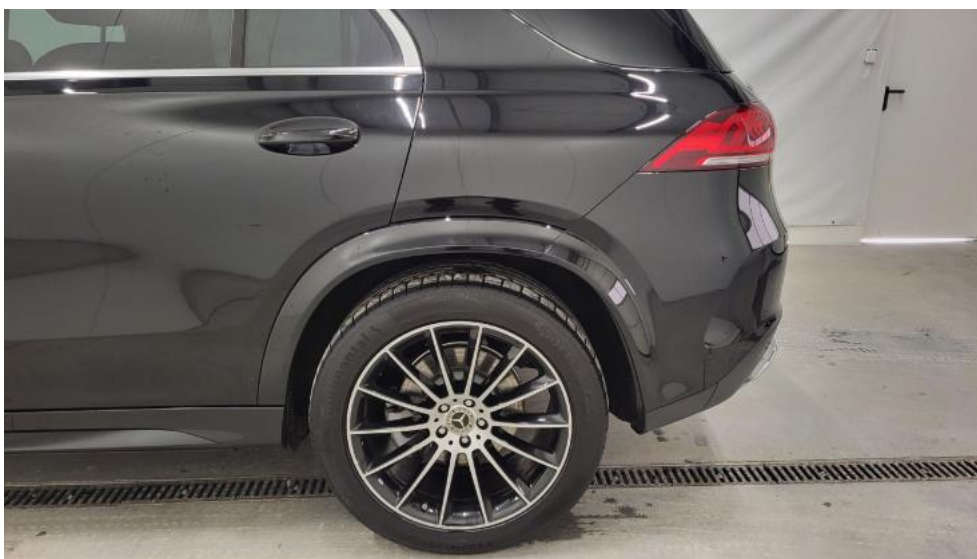
Fot. 9.
Bok lewy z tyłu

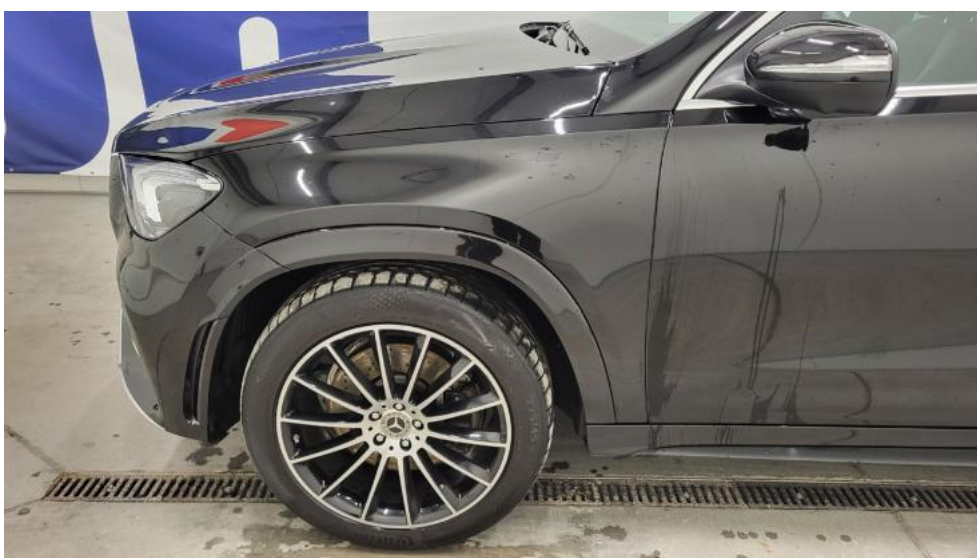
Fot. 10.
Bok lewy z przodu

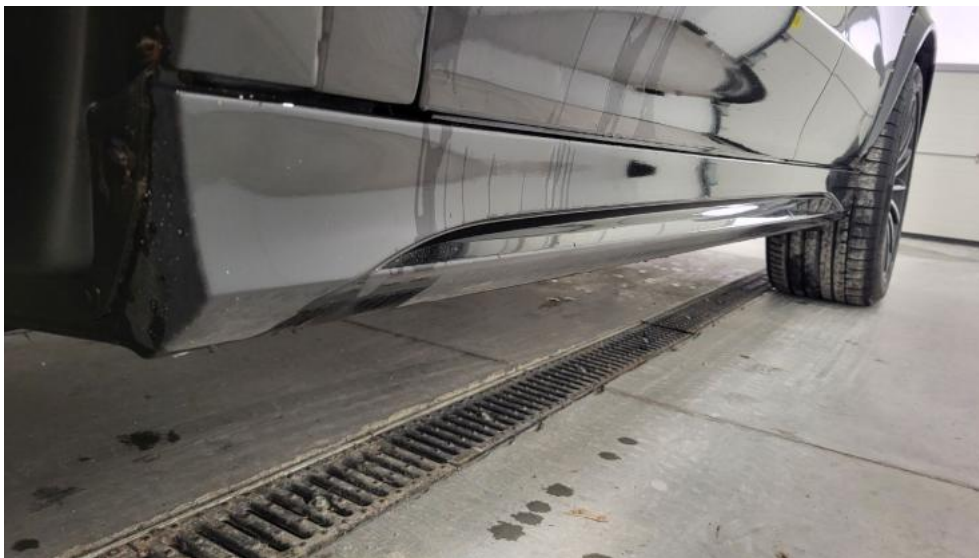
Fot. 11.
Próg lewy (widok od przodu)

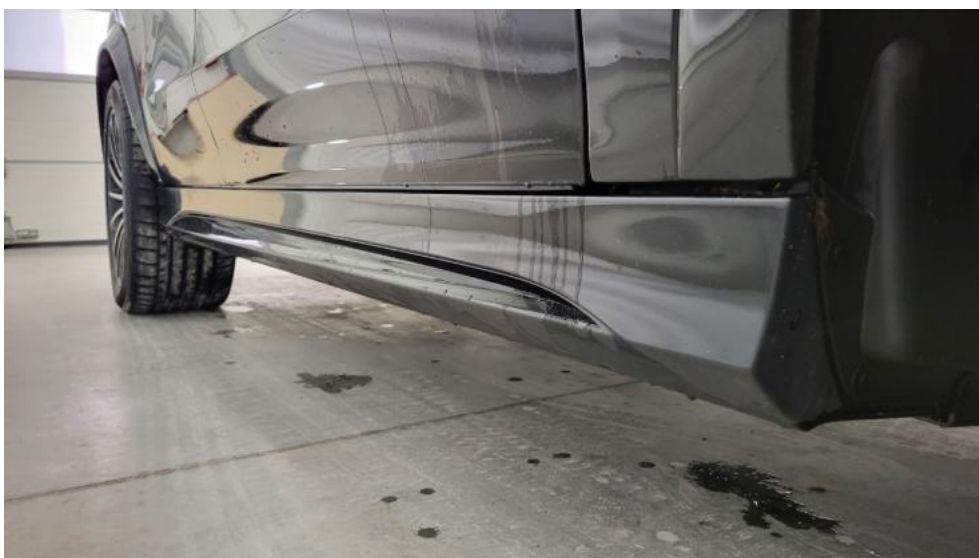
Fot. 12.
Próg prawy (widok od przodu)

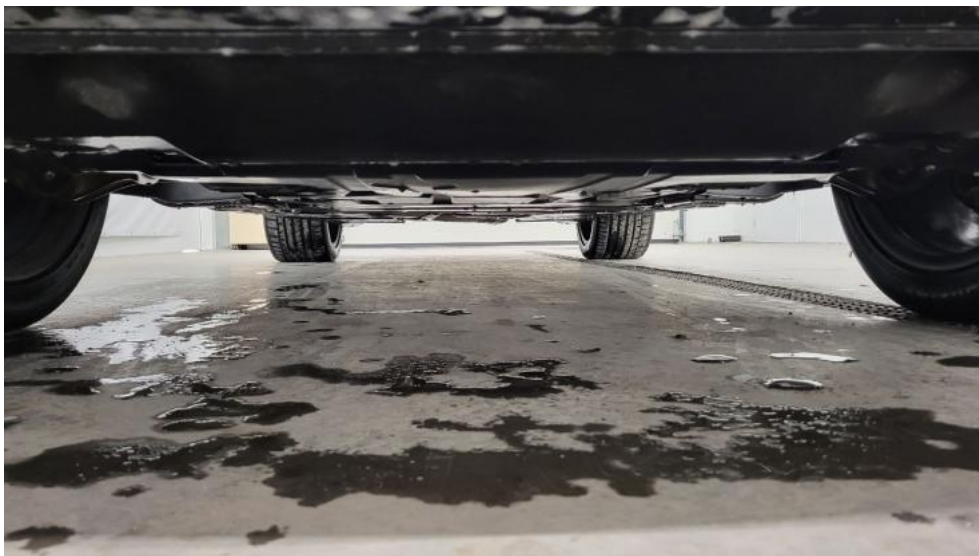
Fot. 13.
Spód pojazdu przód

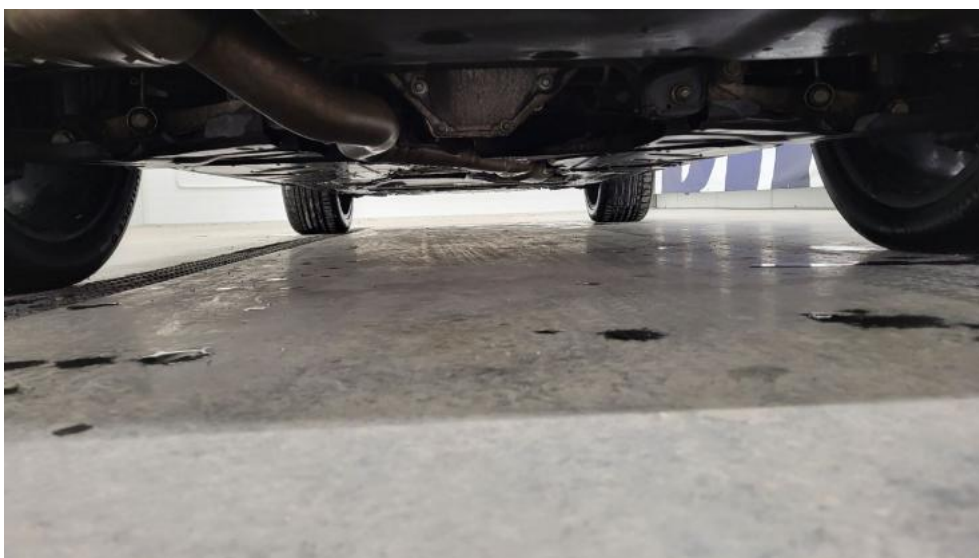
Fot. 14.
Spód pojazdu tył

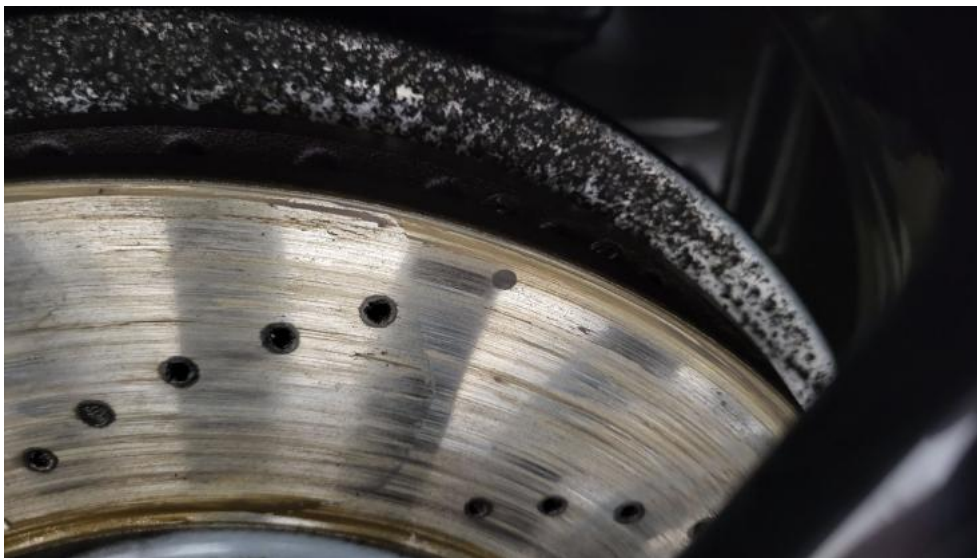
Fot. 15.
Tarcza hamulcowa przednia prawa

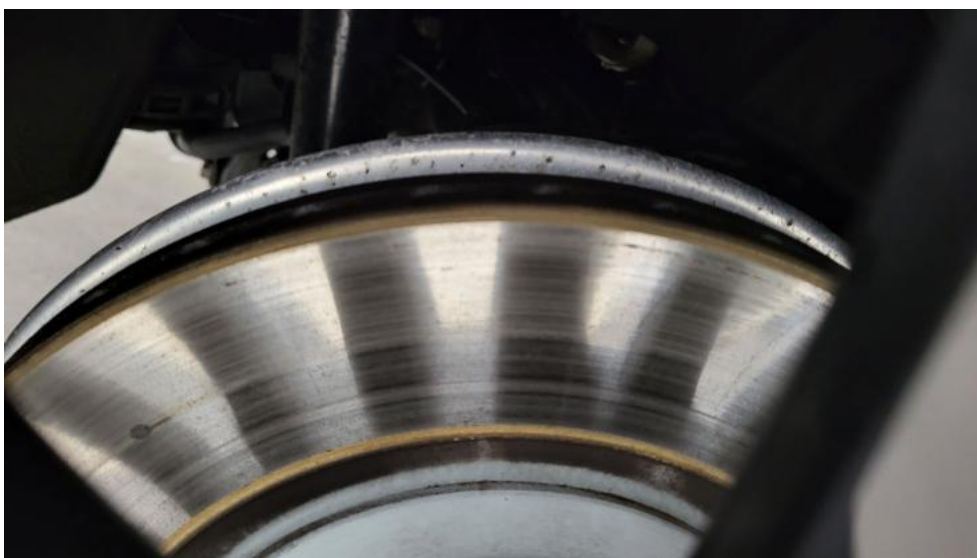
Fot. 16.
Tarcza hamulcowa tylna prawa

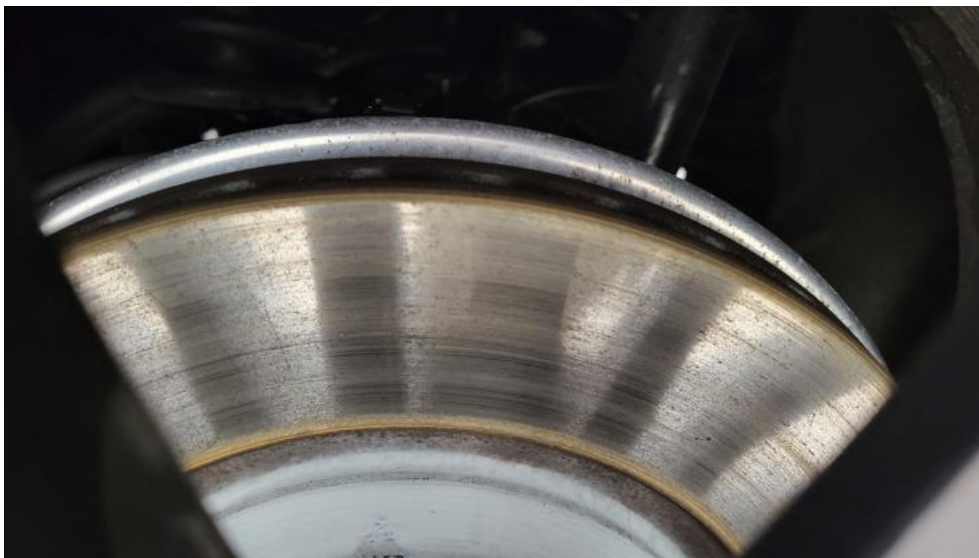
Fot. 17.
Tarcza hamulcowa tylna lewa

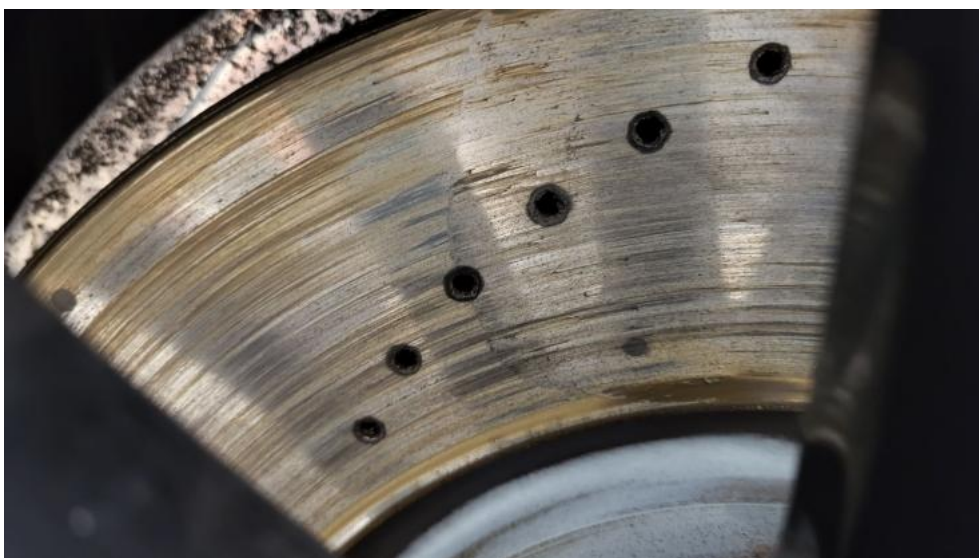
Fot. 18.
Tarcza hamulcowa przednia lewa

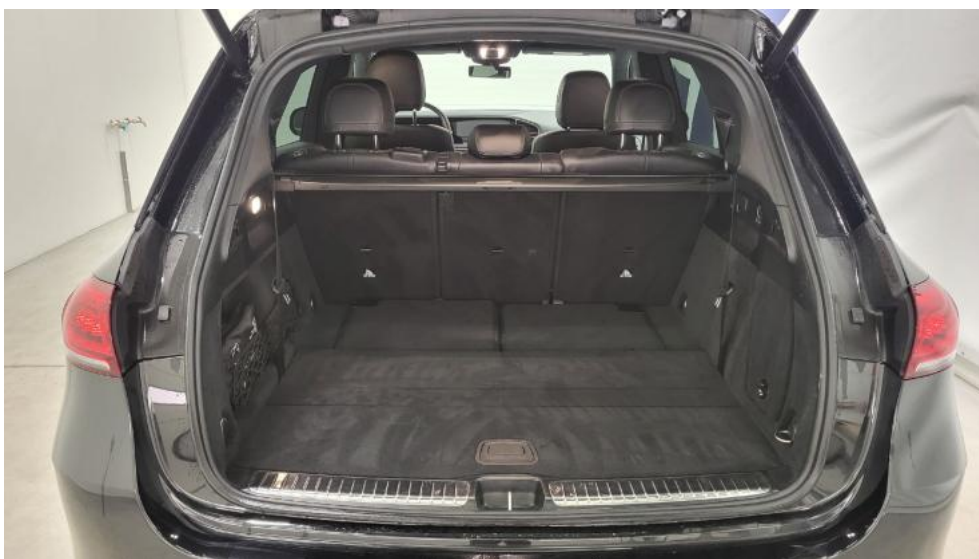
Fot. 19.
Bagażnik

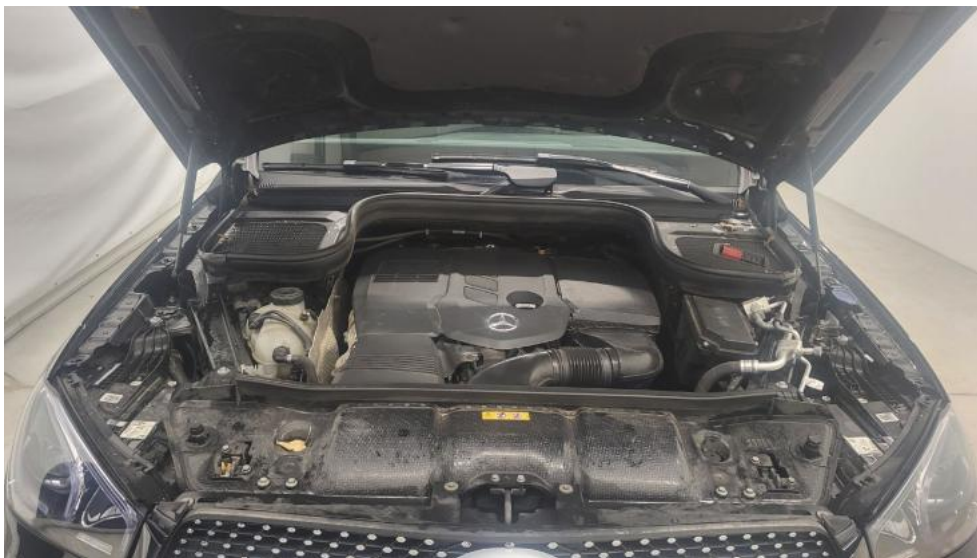
Fot. 21.
Komora silnika

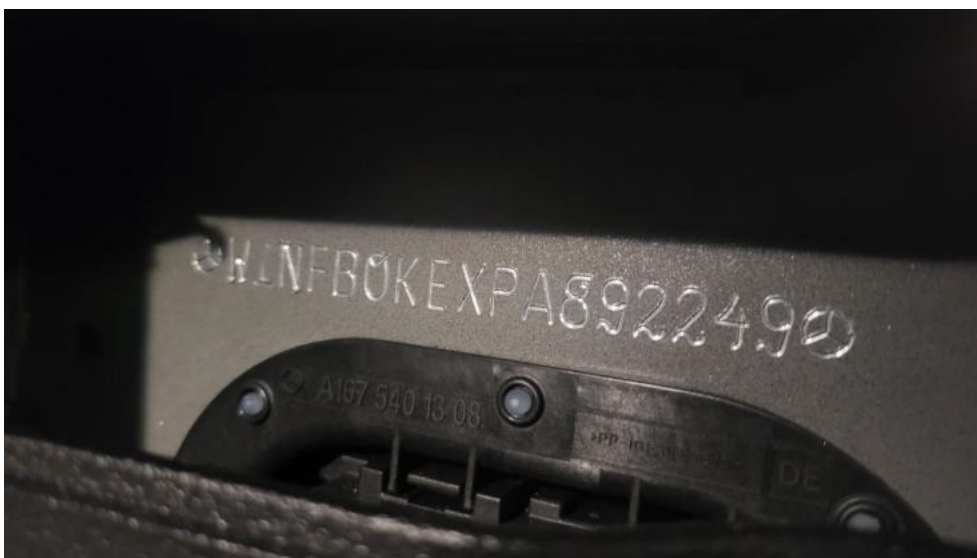
Fot. 22.
Numer identyfikacyjny

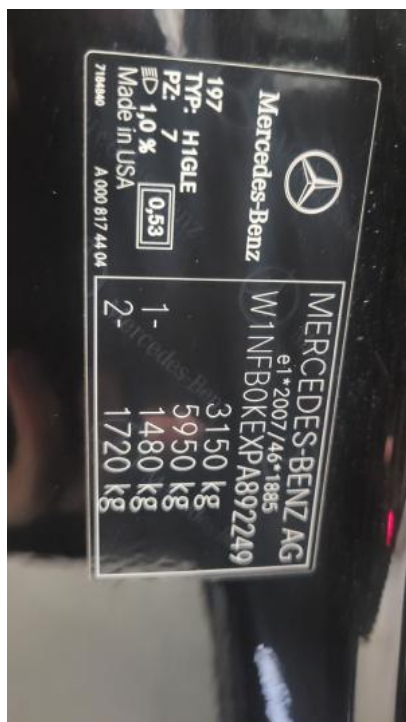
Fot. 23.
Tabliczka znamionowa

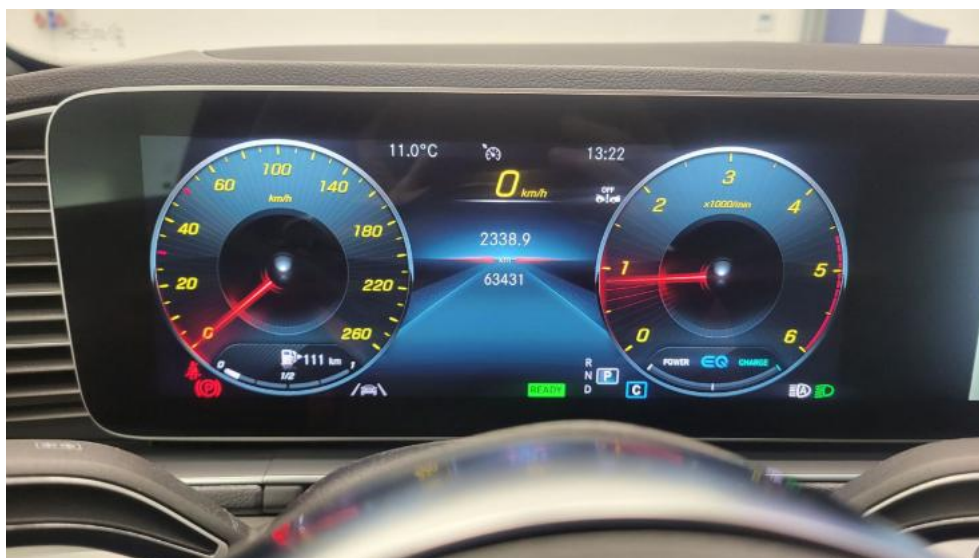
Fot. 24.
Zestaw wskaźników - przebieg

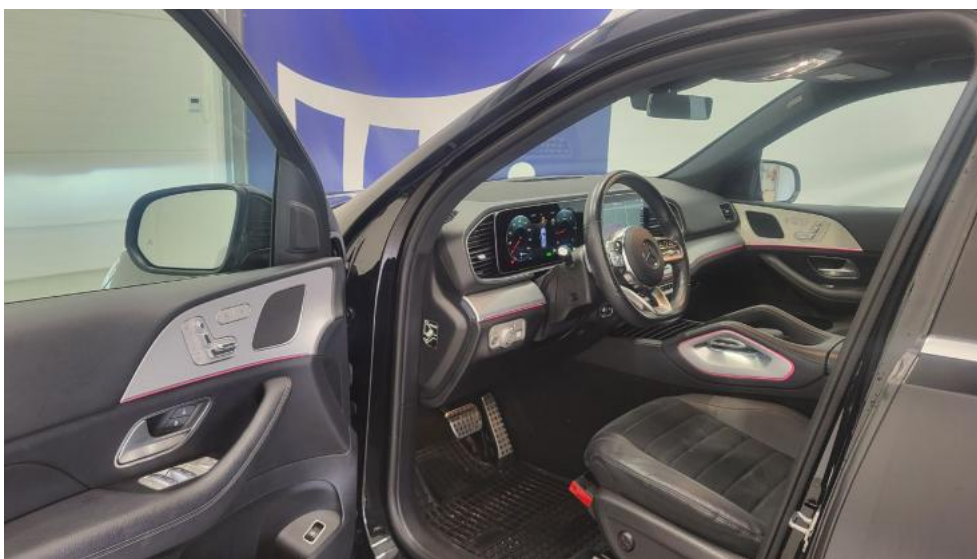
Fot. 25.
Widok przez otwarte drzwi przednie lewe

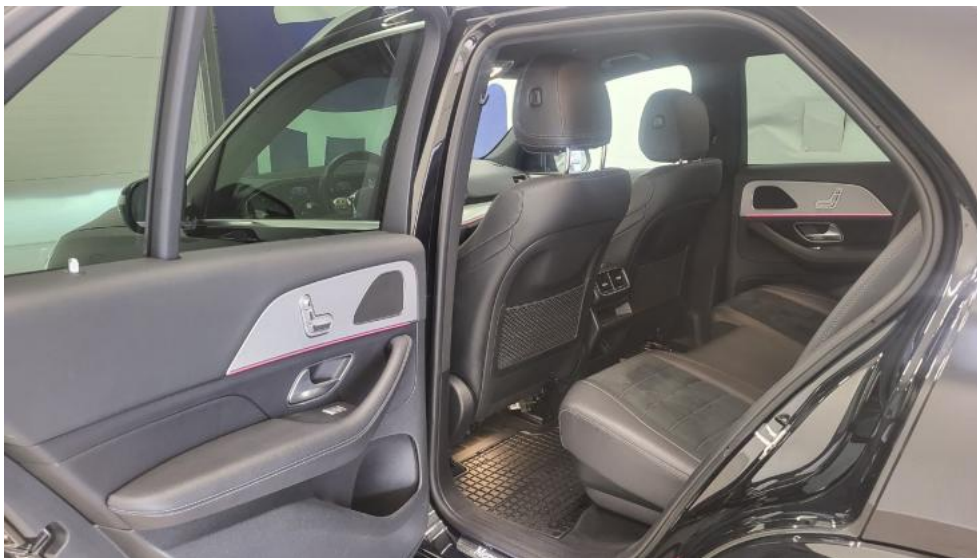
Fot. 27.
Widok przez otwarte drzwi tylne lewe

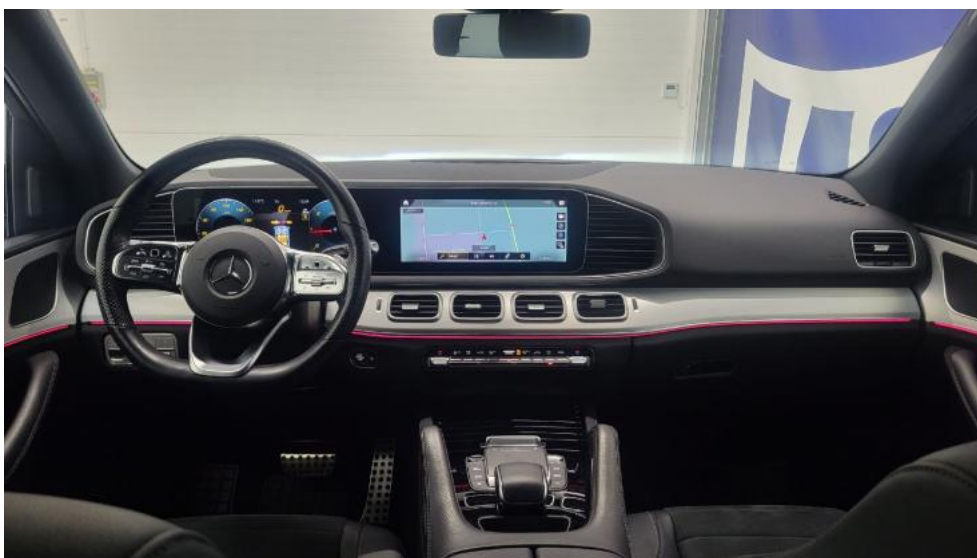
Fot. 28.
Widok z tylnej kanapy na deskę rozd.

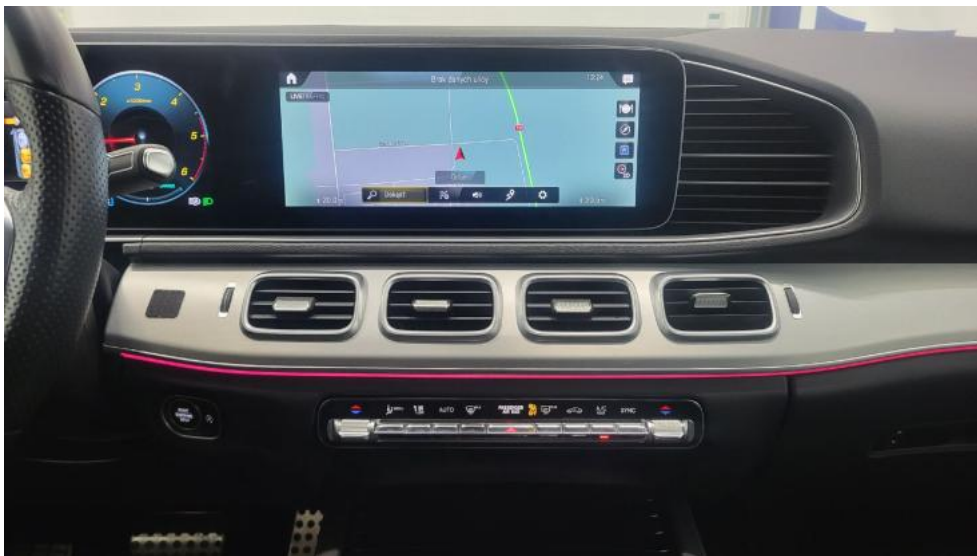
Fot. 29.
Konsola środkowa

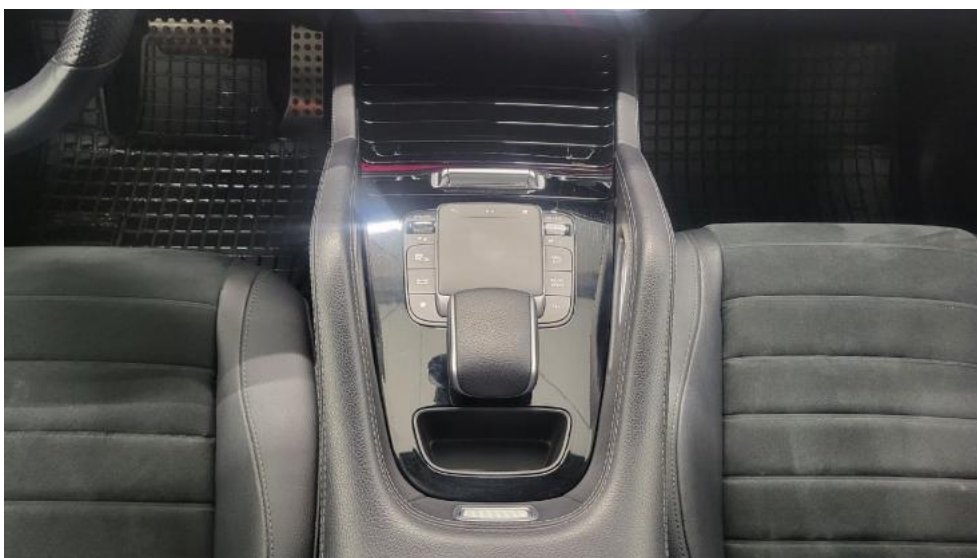
Fot. 30.
Tunel środkowy

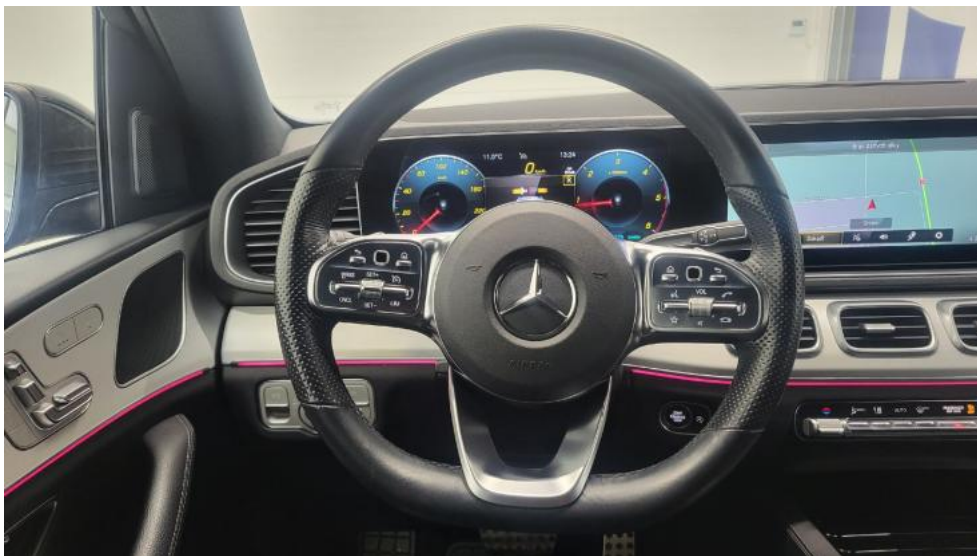
Fot. 31.
Kierownica (na wprost)

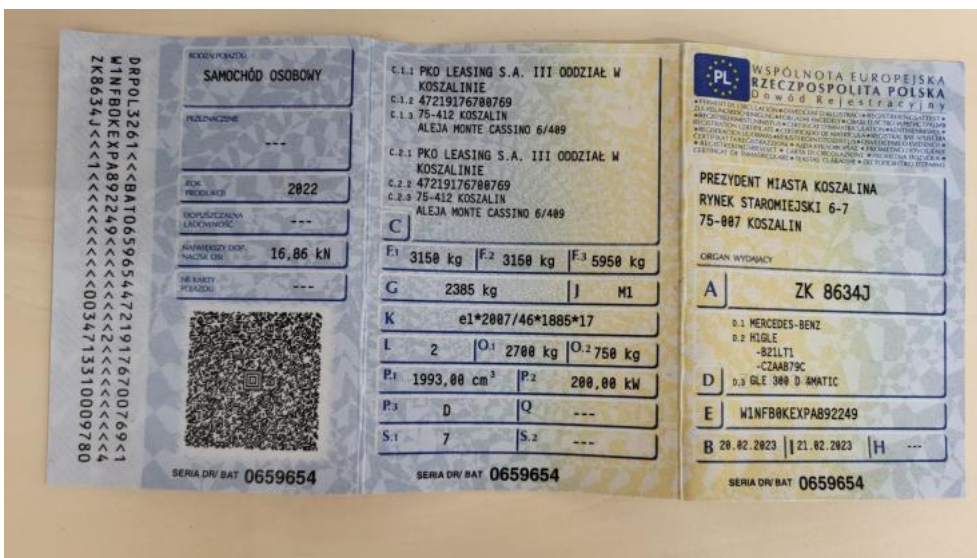
Fot. 32.
Dowód rej. Str. 1

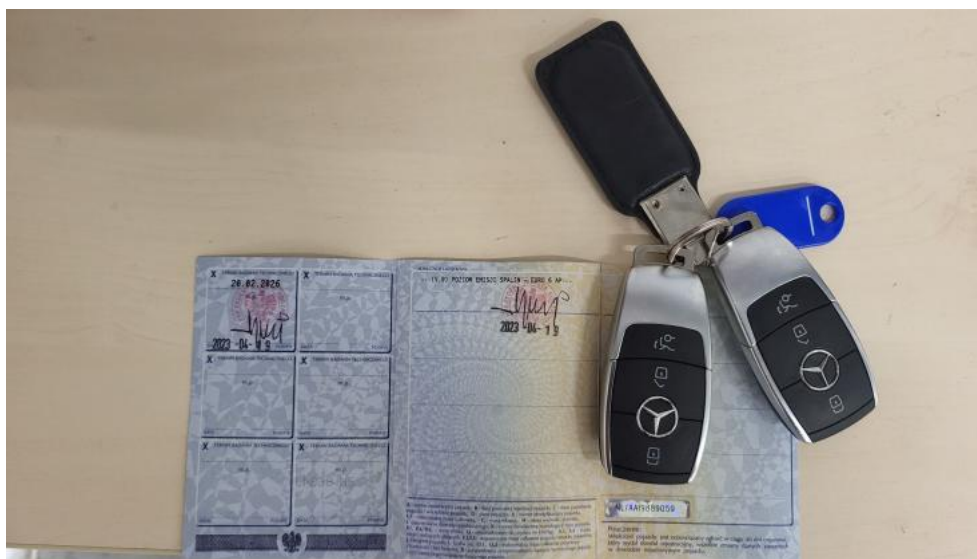
Fot. 33.
Dow. Rej. Str.2 i klucze

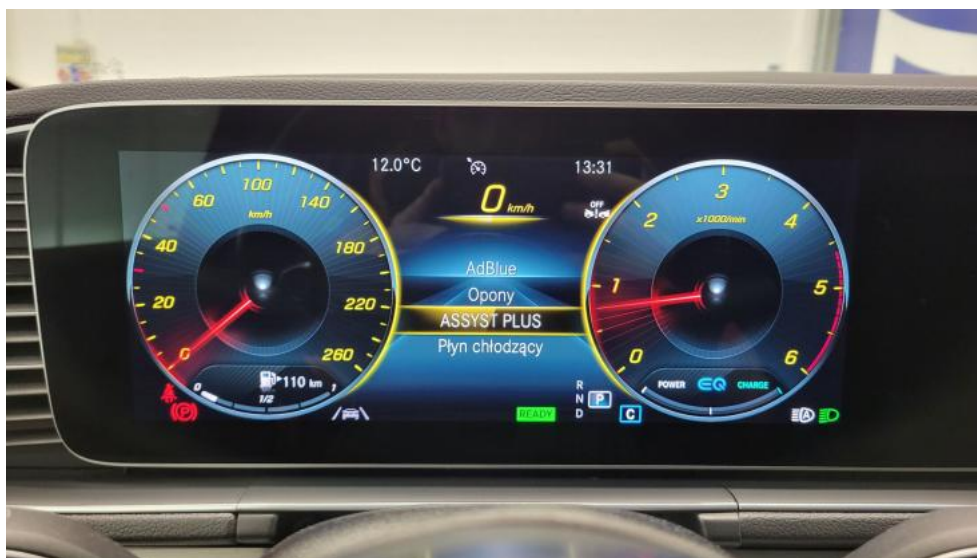
Fot. 34.
Książka serwisowa – dane

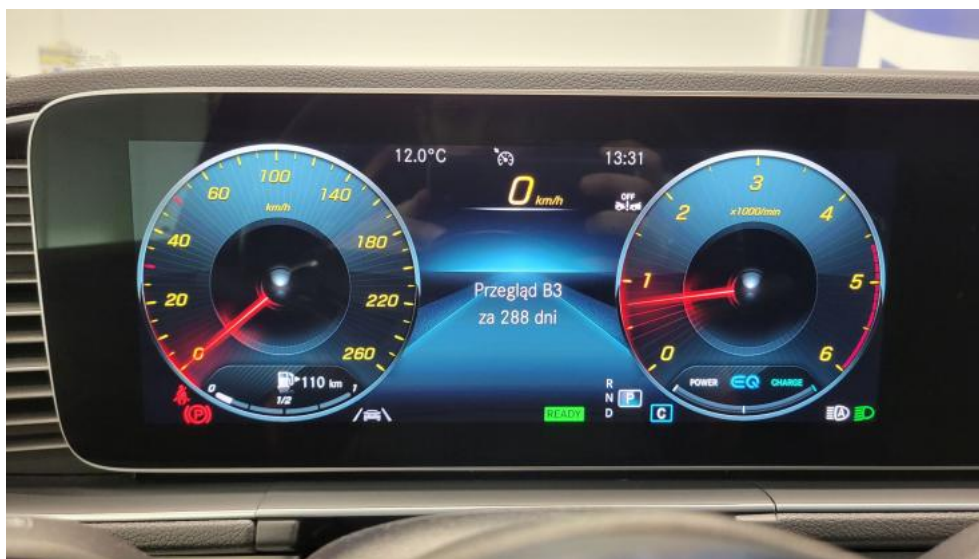
Fot. 35.
Książka serwisowa – ostatni przegląd

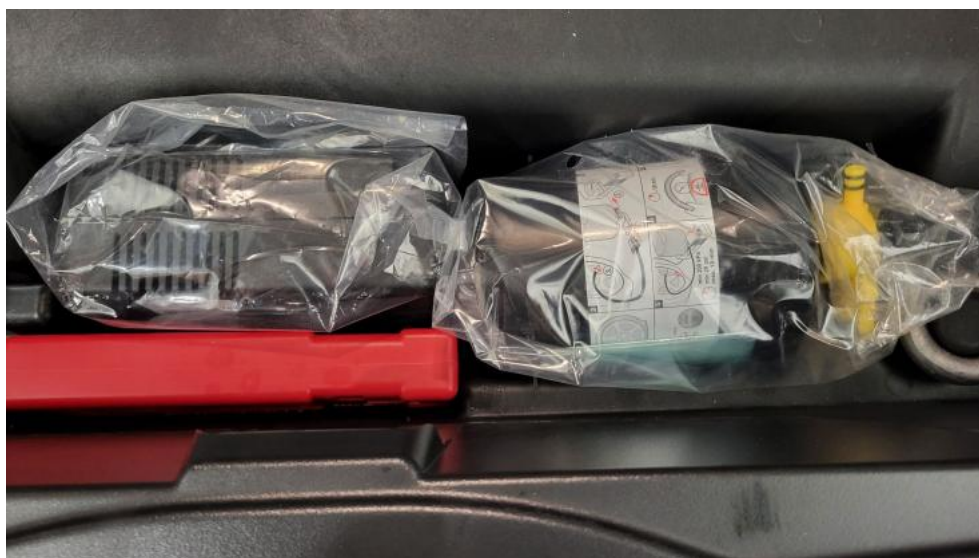
Fot. 36.
Zestaw naprawczy koła
