DEKRA's commission No. : PKOL(W)/LODZ/22255/26/03/12
 commission/ damage No. : PS21/01268
 Date of commission: 12-03-2026

Vehicle data

Measurement of thickness of the vehicle lacquer coating

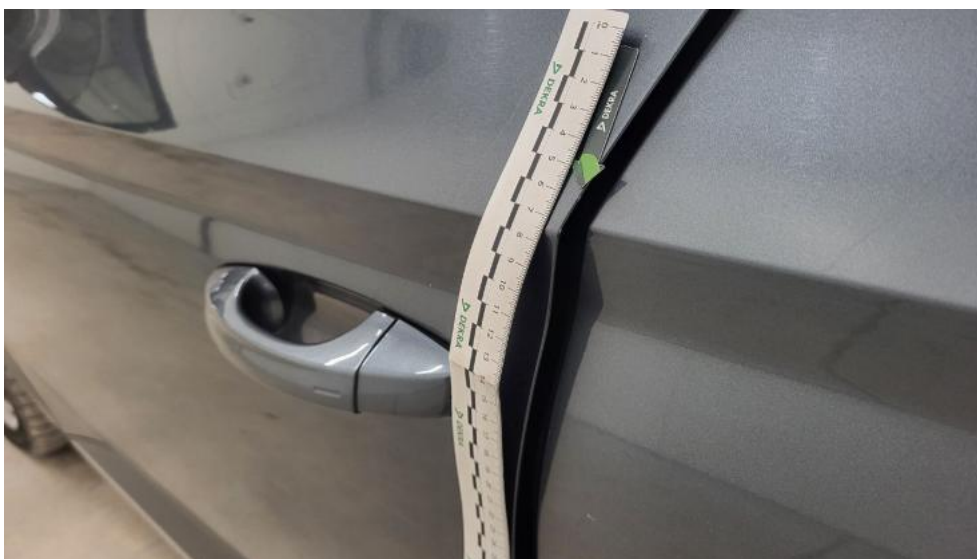
Photo 61.

Drzwi przed L - zdjęcie poglądowe 1
