Nr zlecenia DEKRA: PKOL(W)/LODZ/17515/26/02/26  
Nr zlecenia/szkody: 21/018470  
Data zlecenia: 26-02-2026

**Dane pojazdu**

Grupa obiektów (Eurotax)	samochody osobowe
Kod EC (Eurotax)	0111404
Producent	FORD
Model	Mondeo Kombi 14-19
Typ/wersja	Mondeo 2.0 TDCi Gold X (Trend)
Rodzaj nadwozia	KOM
Liczba drzwi/liczba miejsc	5/5
Masa własna [kg]	1522
Dopuszczalna masa całkowita [kg]	2330
Rozstaw osi 1/2	2850
Rodzaj silnika	z zapłonem samoczynnym
Układ oczyszczana spalin	DPF
Pojemność silnika [ccm]	1997
Moc silnika [KM/kW]	150/110
Skrzynia biegów	manualna 6-biegowa
Nr rejestracyjny	PO4TU89
VIN	WF0FXXWPCFGD74744
Data 1. rejestracji	30-12-2016
Data nast. bad. techn.	09-04-2026
Rok produkcji	2016 (rok produkcji został zweryfikowany z zewnętrzną bazą danych)
Stan licznika [km]	267 684 (odczytany)
Kolor nadwozia/rodzaj powłoki	srebrny/2-warstwowy metalizowany

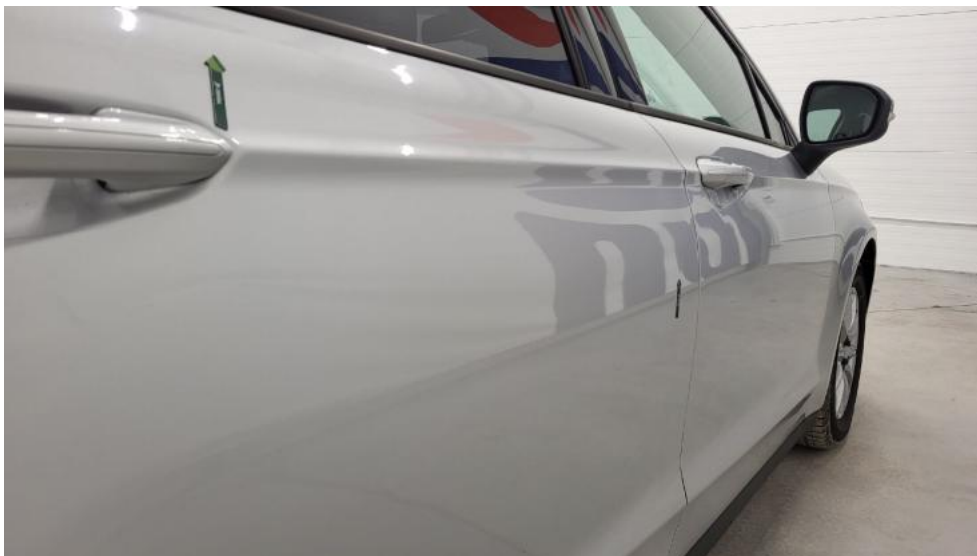
**Fot. 53.**  
Drzwi tylne P - Wgniecenie/odkształcenie 1

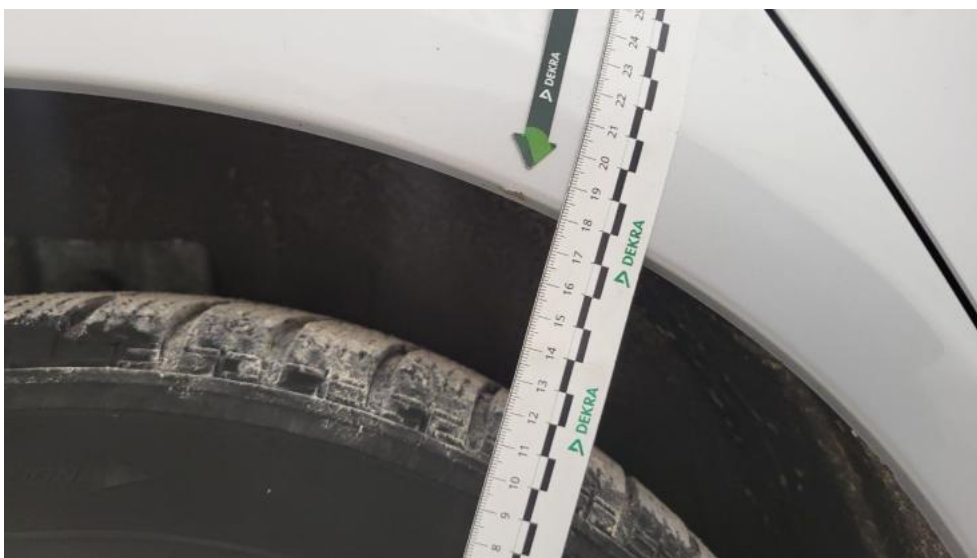
**Fot. 56.**  
Błotnik tylny P / Ściana boczna P - zdjęcie poglądowe 1

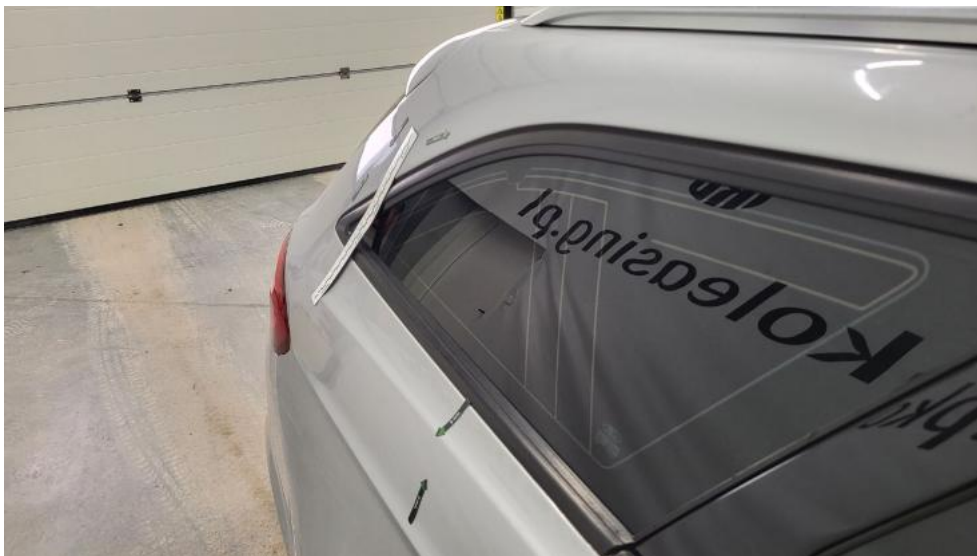
**Fot. 57.**  
Błotnik tylny P / Ściana boczna P - Wgniecenie/odkształcenie 1

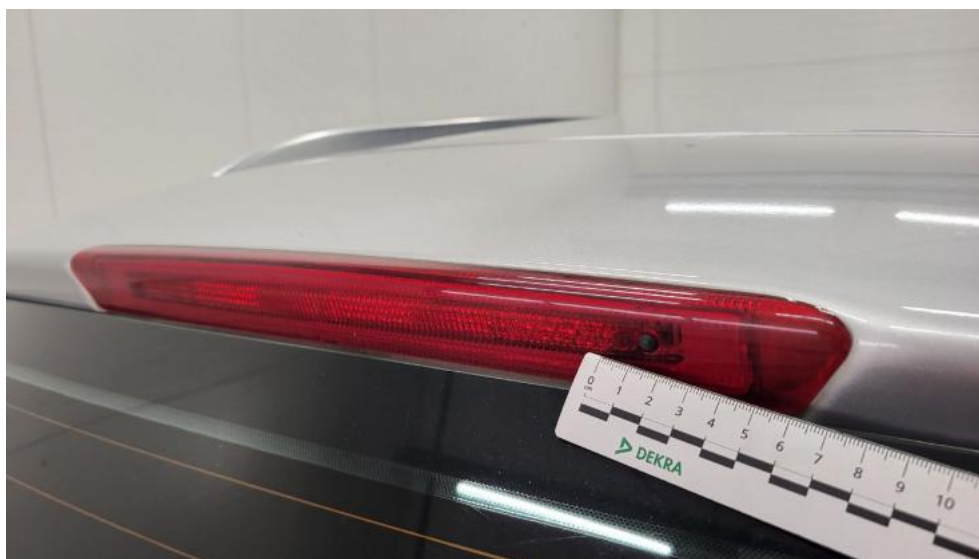
**Fot. 61.**  
Dodatkowa lampa stopu - zdjęcie poglądowe 1

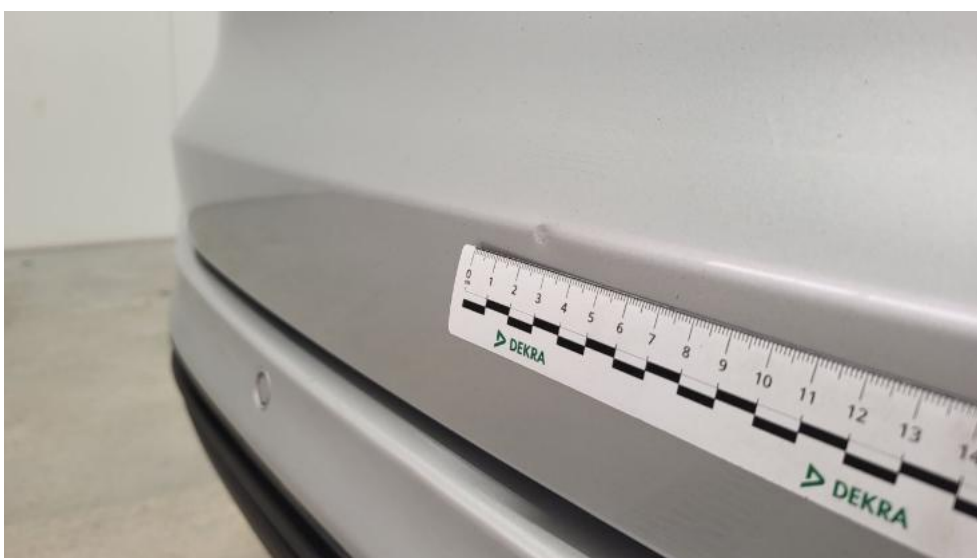
**Fot. 64.**  
Pokrywy bagażnika - Wgniecenie/odkształcenie 2

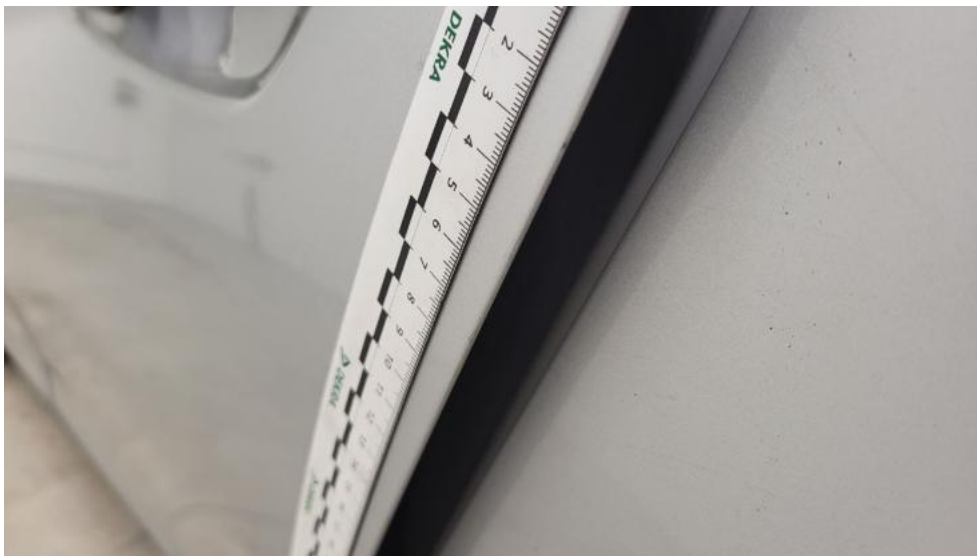
**Fot. 79.**  
Drzwi tylne L - Rysa/odprysk 1

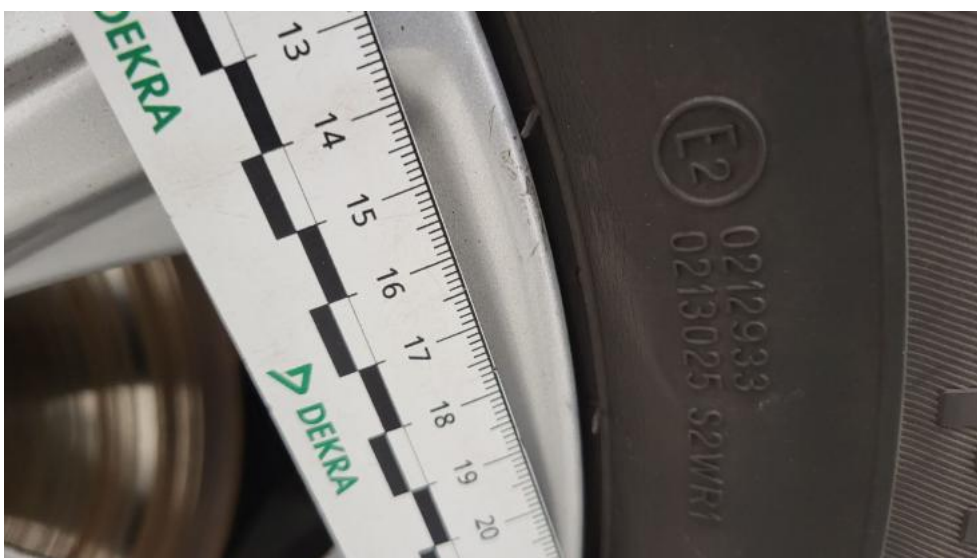
**Fot. 86.**  
Felga Aluminiowa przednia L - Rysa/odprysk 1

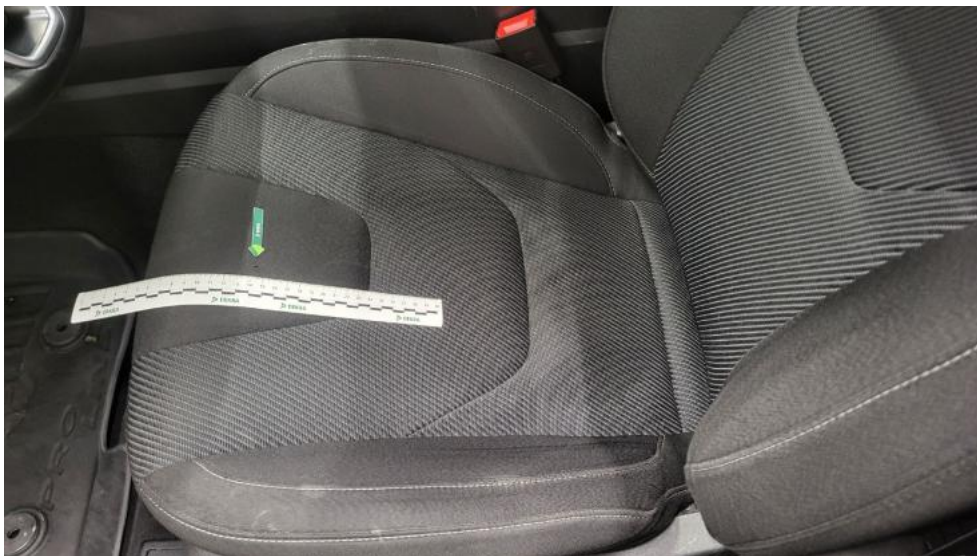
**Fot. 89.**  
Fotel prz. lew. - zdjęcie poglądowe 1

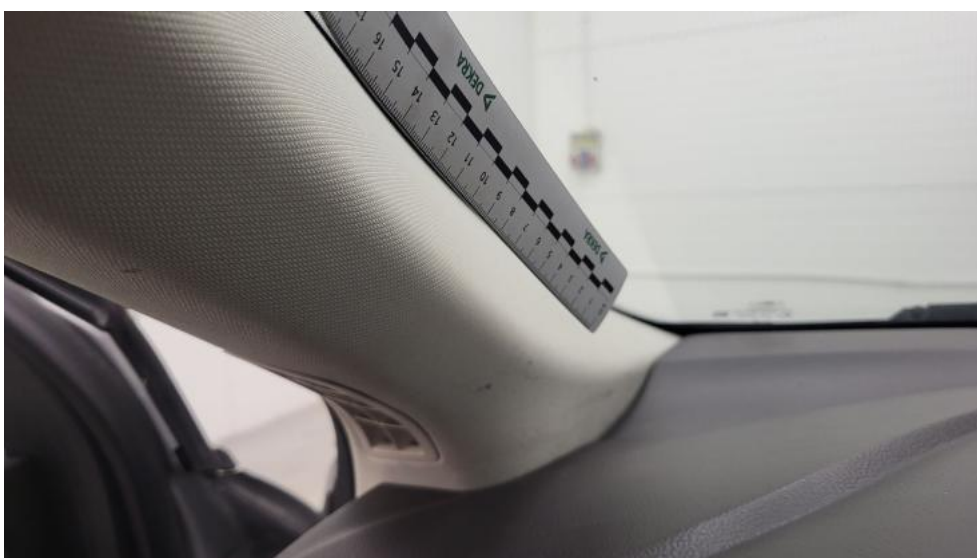
**Fot. 96.**  
Wykładzina(y) słupka przedniego L - Inne 1

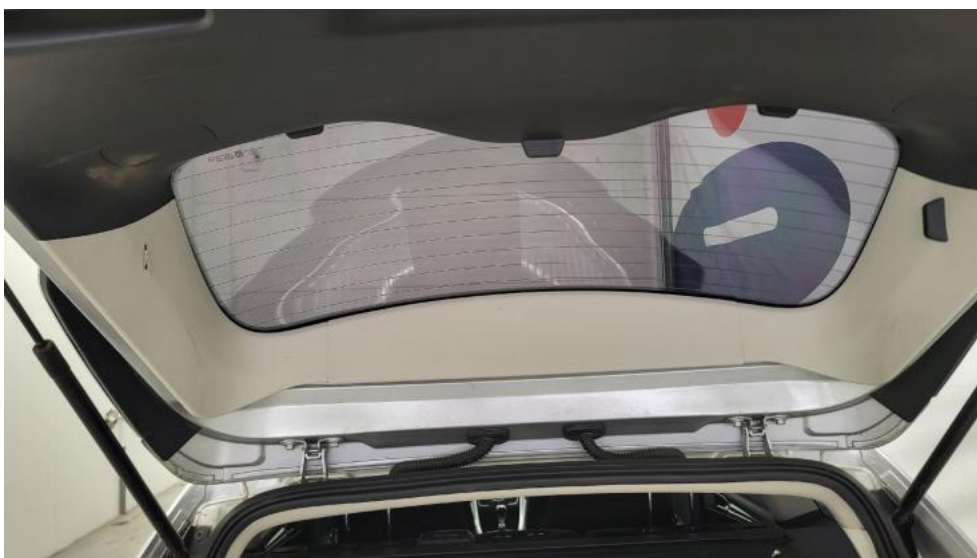
**Fot. 98.**  
Wykładzina pokrywy tylnej - zdjęcie poglądowe 1
