DEKRA's commission No. : PKOL(W)/LODZ/102843/25/12/29  
commission/ damage No. : 24/031603  
Date of commission: 29-12-2025

**Vehicle data**

| Model | GLE Coupe [167] 23- |
| Type / version | GLE Coupe 350 de PHEV 4-Matic AMG Line |

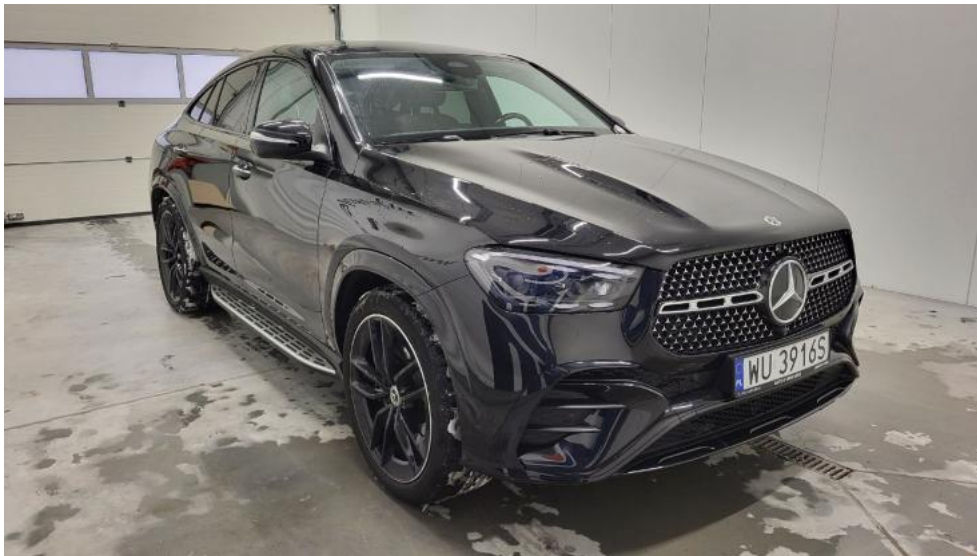
**Photo 3.**

Przekątna przednia prawa

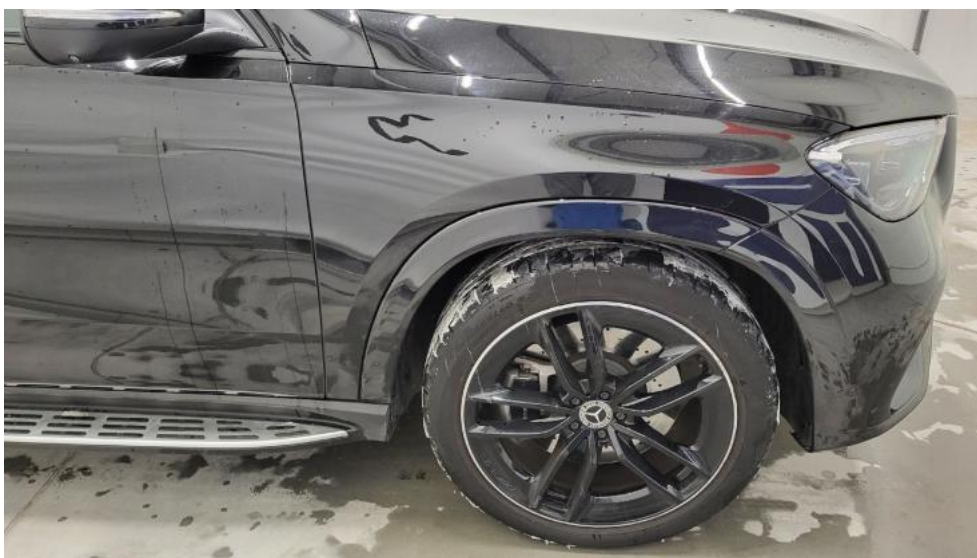
**Photo 4.**

Bok prawy z przodu

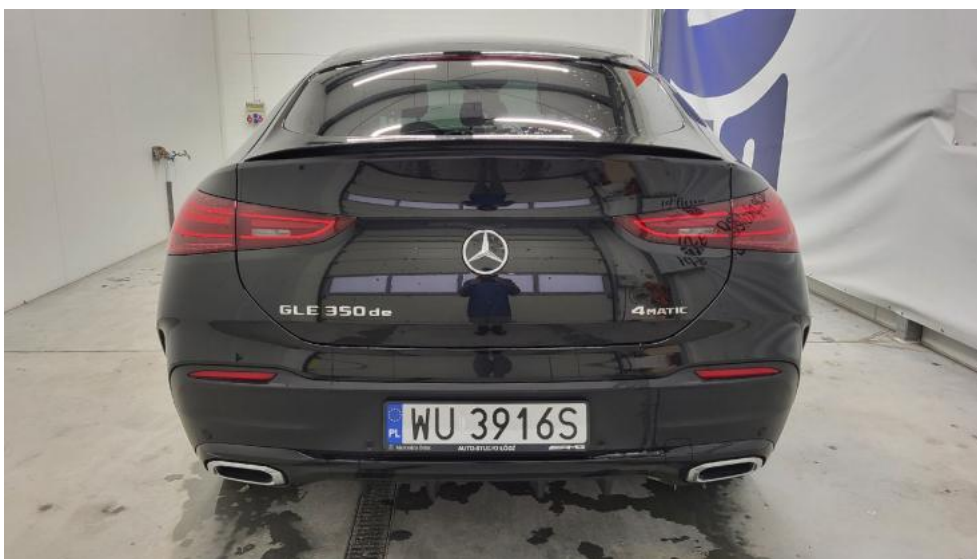
**Photo 7.**

Tył

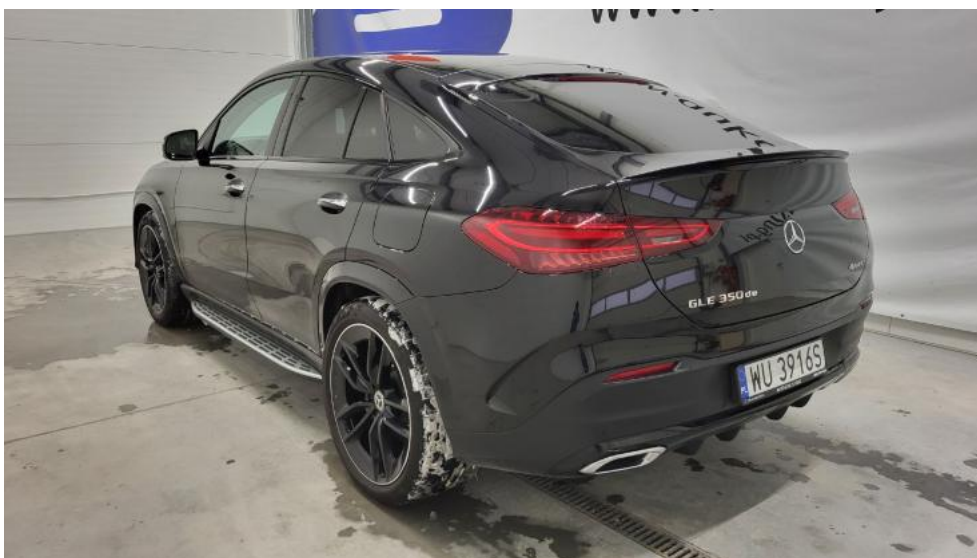
**Photo 8.**

Przekątna tylna lewa

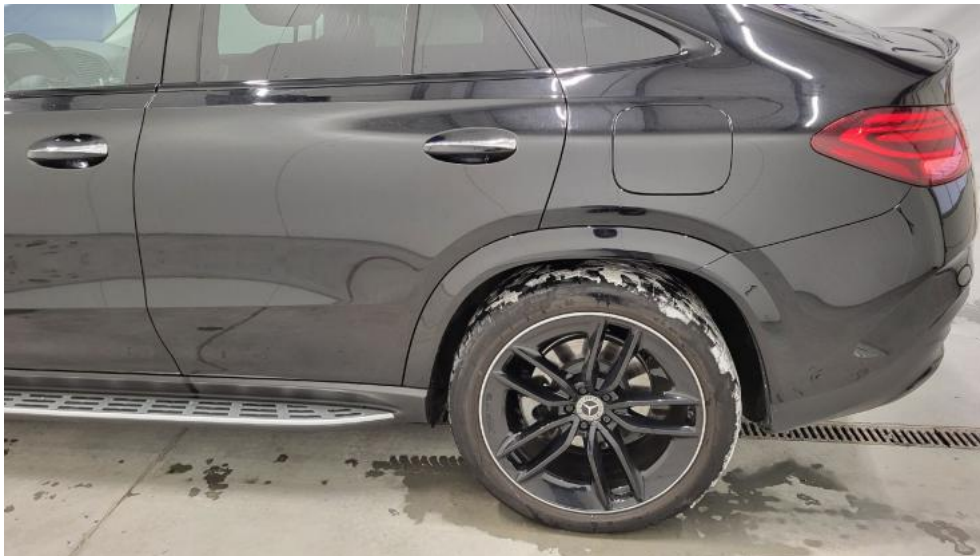
Bok lewy z tyłu

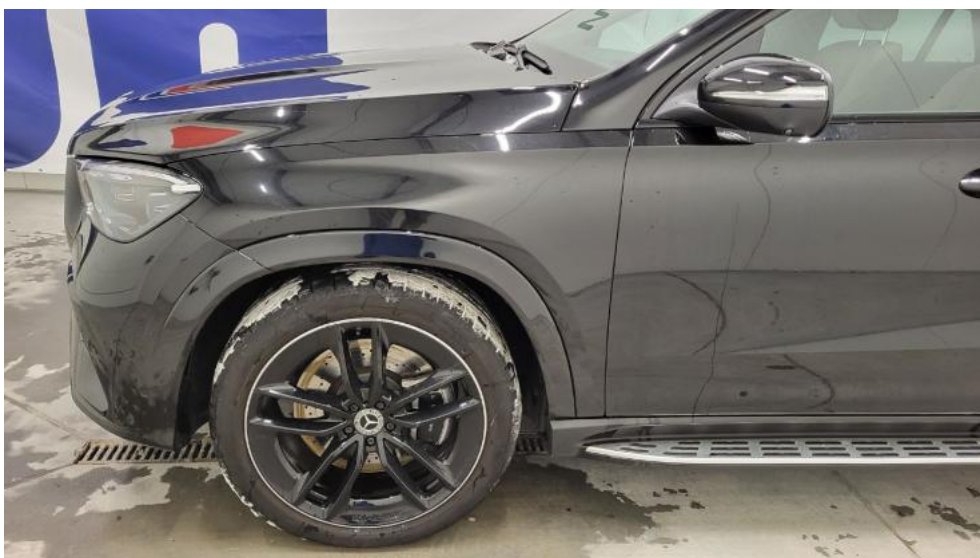
**Photo 10.**

Bok lewy z przodu

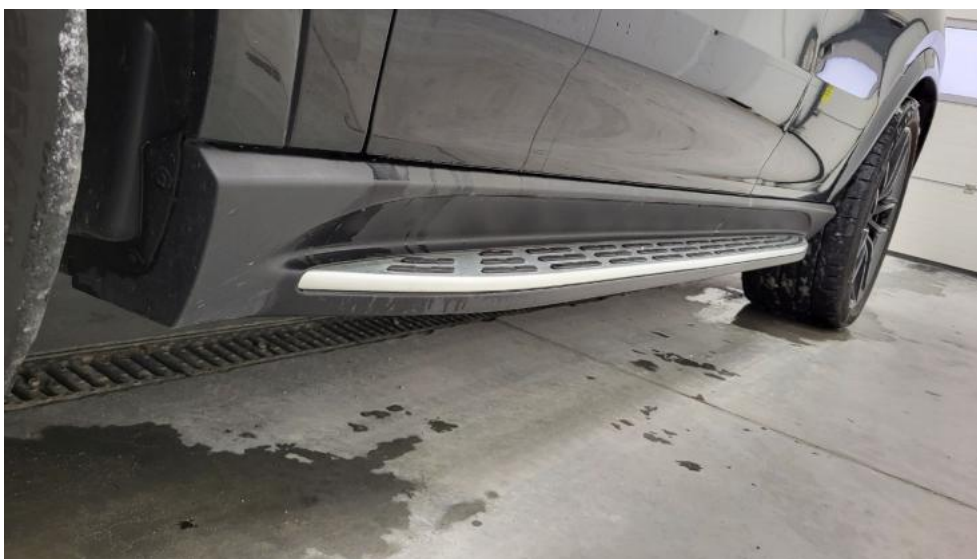
**Photo 11.**

Próg lewy (widok od przodu)

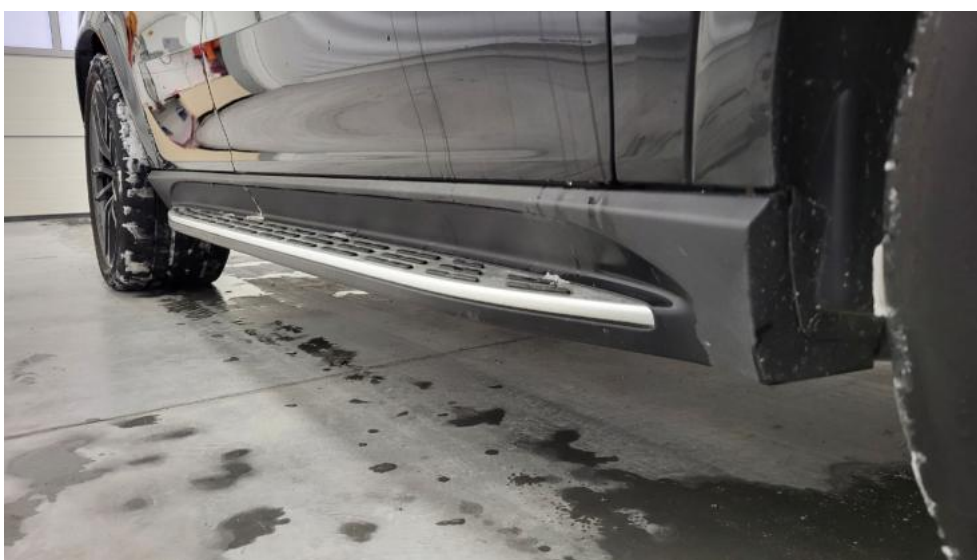
**Photo 12.**

Próg prawy (widok od przodu)

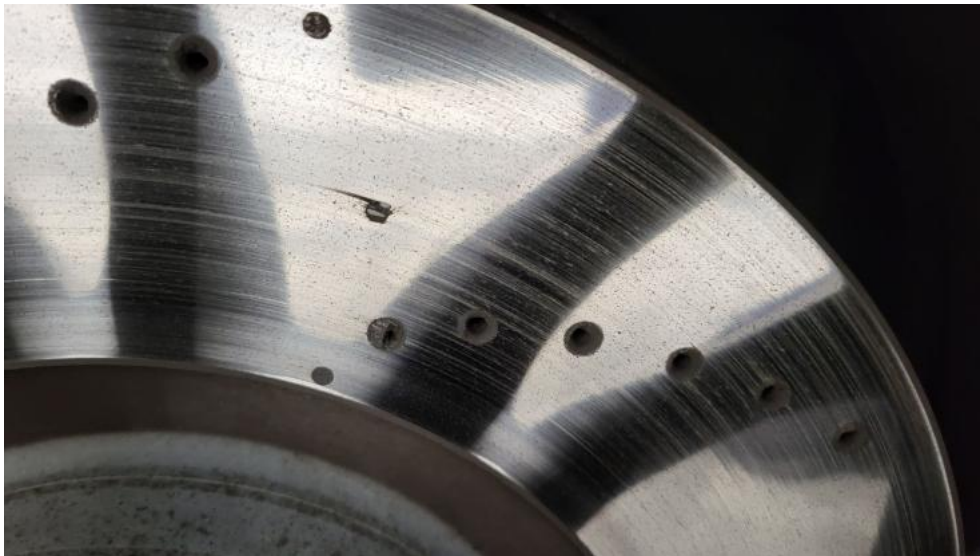
**Photo 15.**

Tarcza hamulcowa przednia prawa

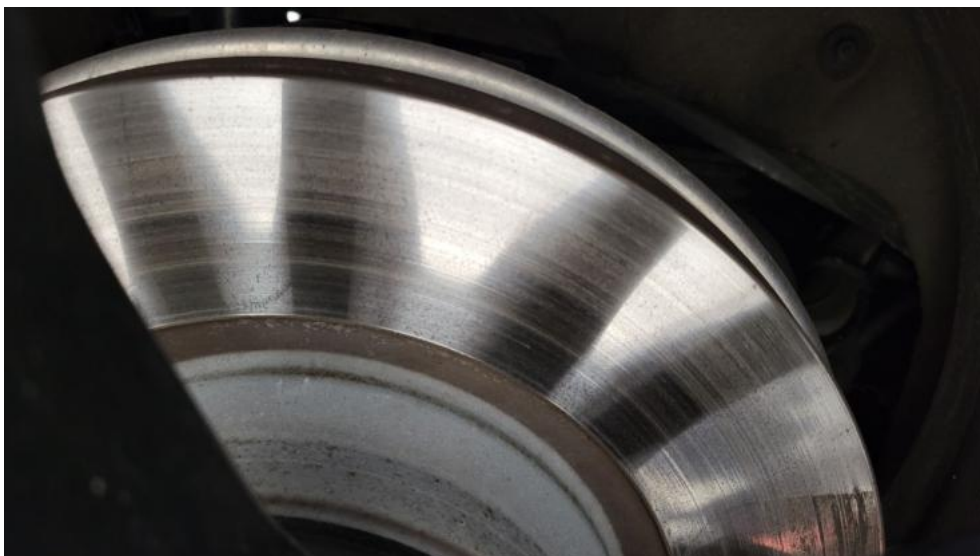
**Photo 16.**

Tarcza hamulcowa tylna prawa

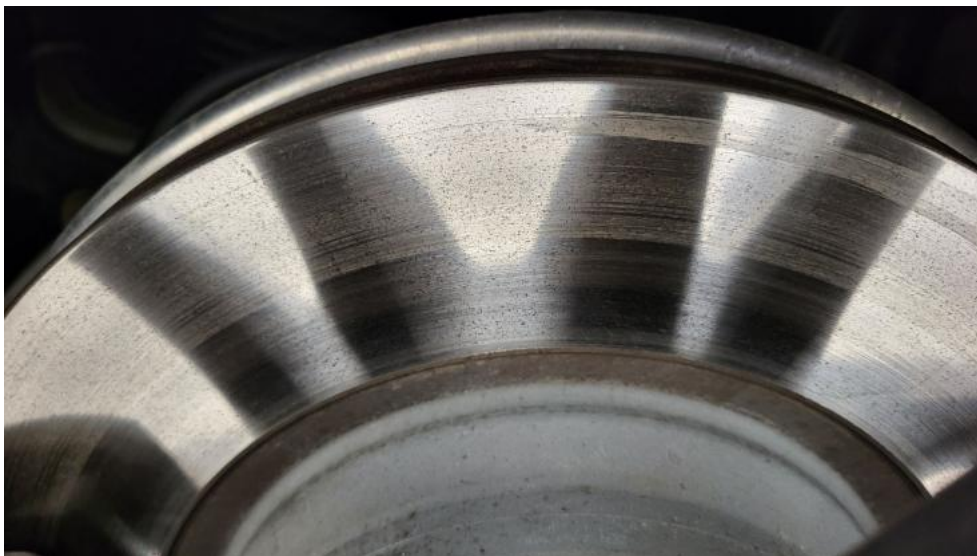
**Photo 17.**

Tarcza hamulcowa tylna lewa

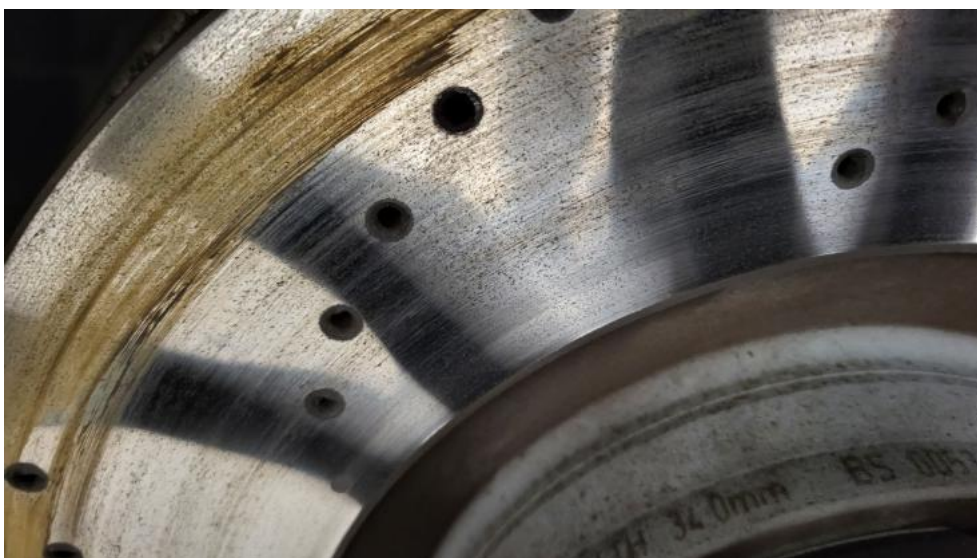
**Photo 18.**

Tarcza hamulcowa przednia lewa

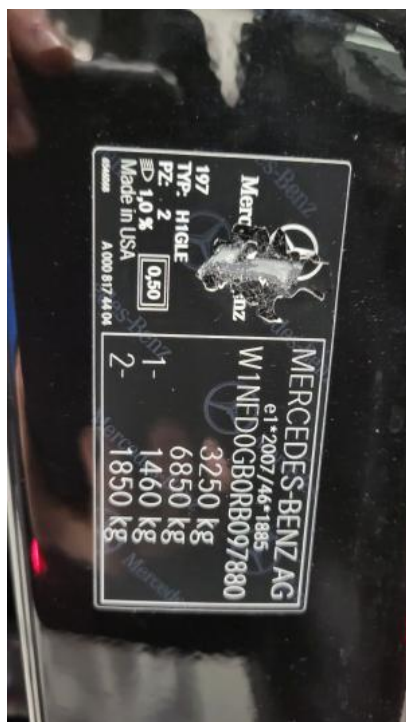
**Photo 23.**

Tabliczka znamionowa

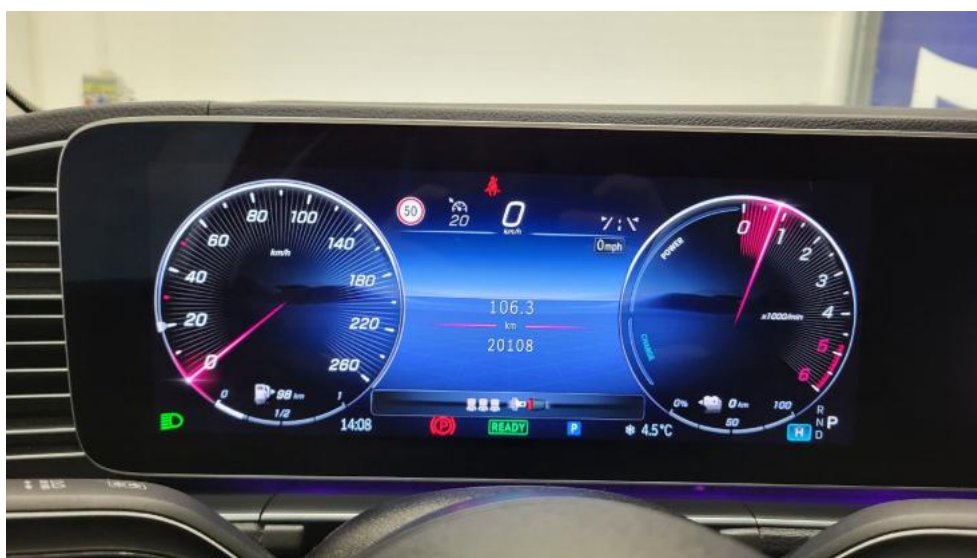
**Photo 24.**

Zestaw wskaźników - przebieg

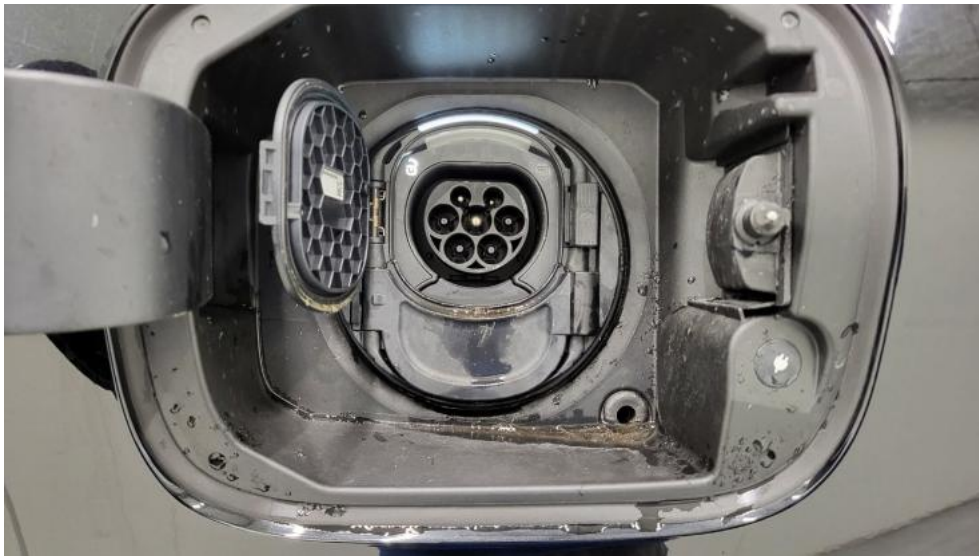
**Photo 39.**

Zdjęcie do protokołu

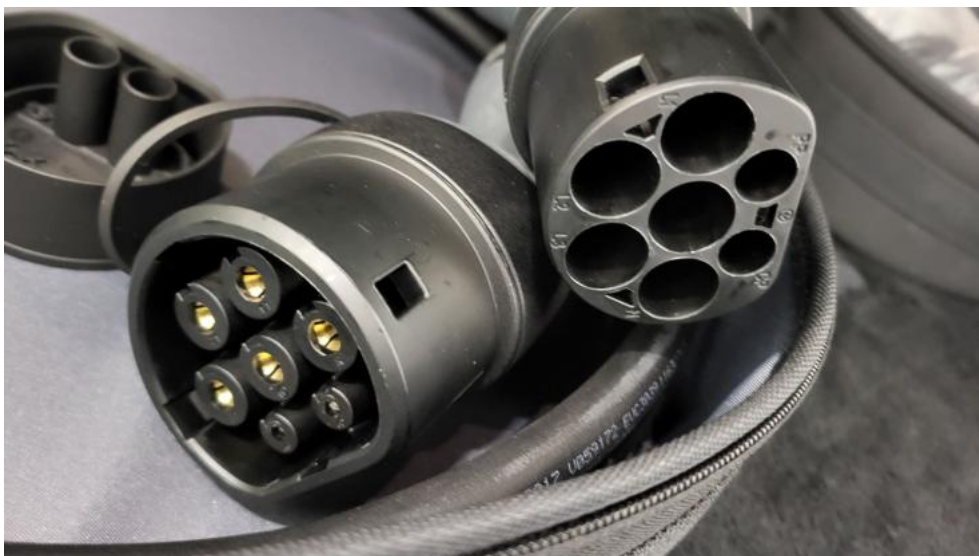
**Photo 40.**

Zdjęcie do protokołu

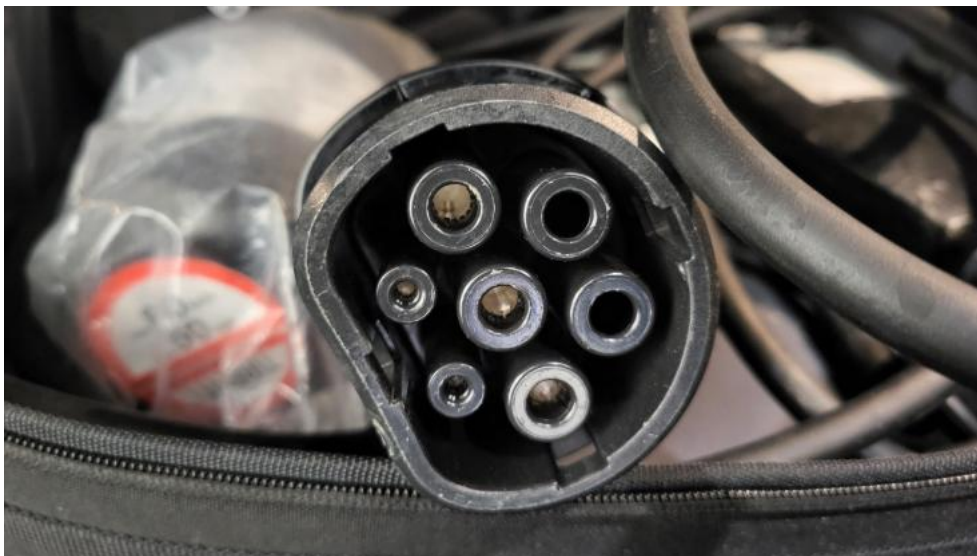
**Photo 41.**

Zdjęcie do protokołu

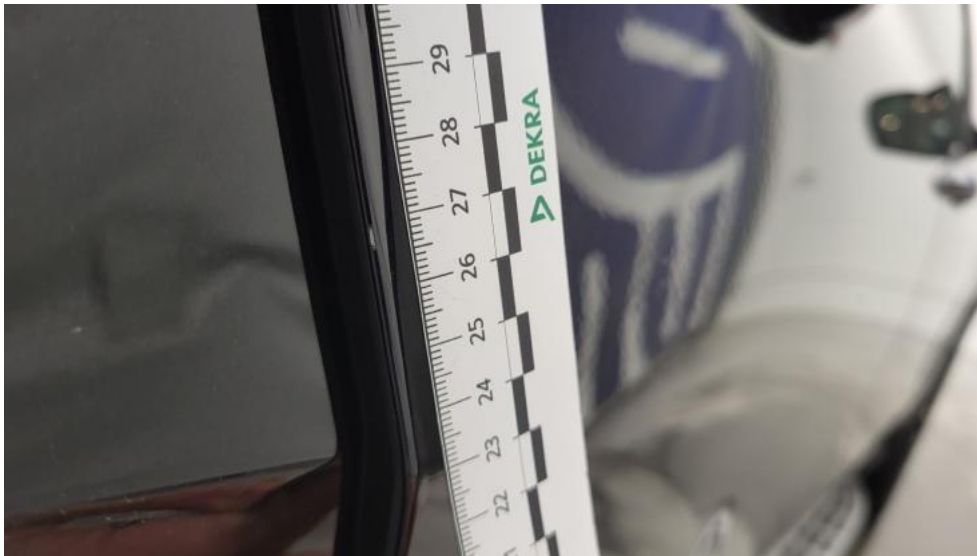
**Photo 53.**

Drzwi tylne P - Rysa/odprysk 1

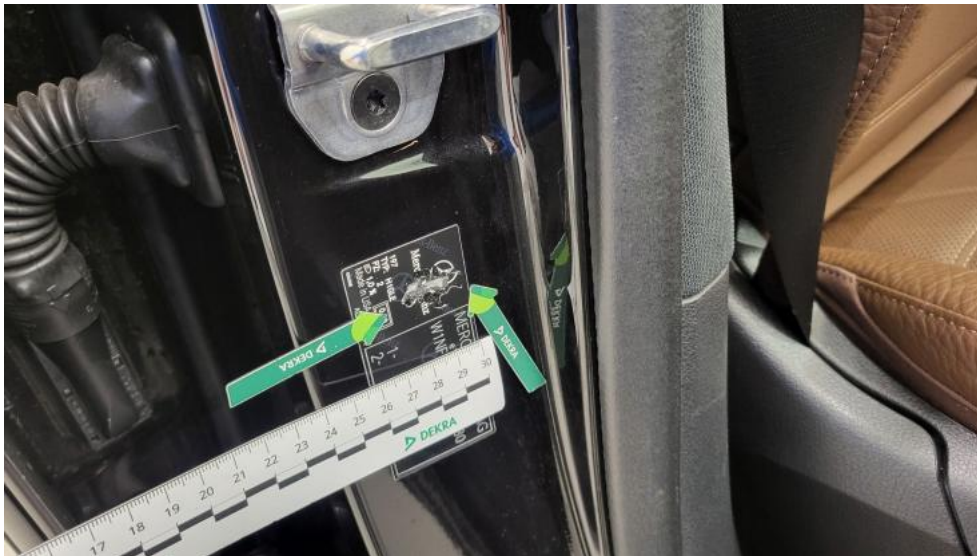
**Photo 55.**

Słupek środkowy P - Wgniecenie/odkształcenie 1

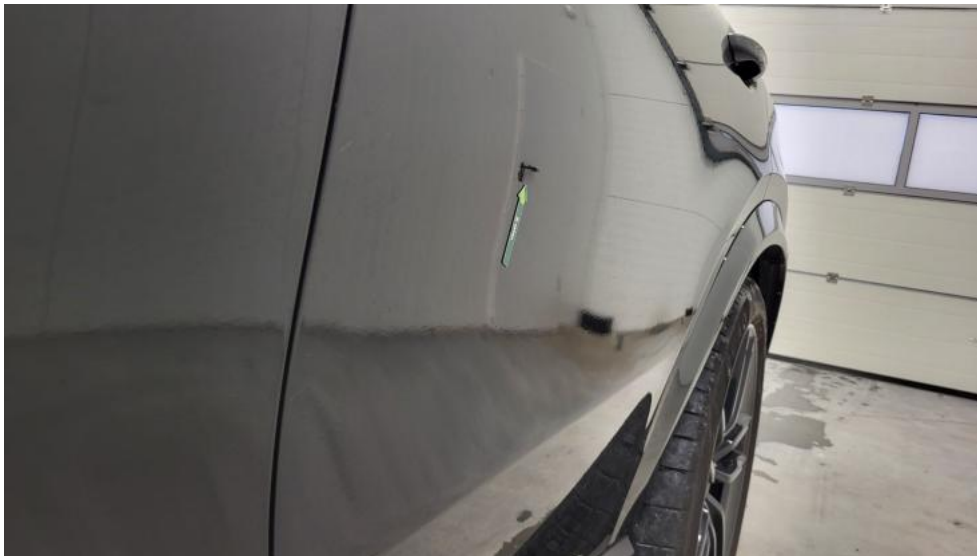
**Photo 67.**

Drzwi tylne L - Wgniecenie/odkształcenie 1

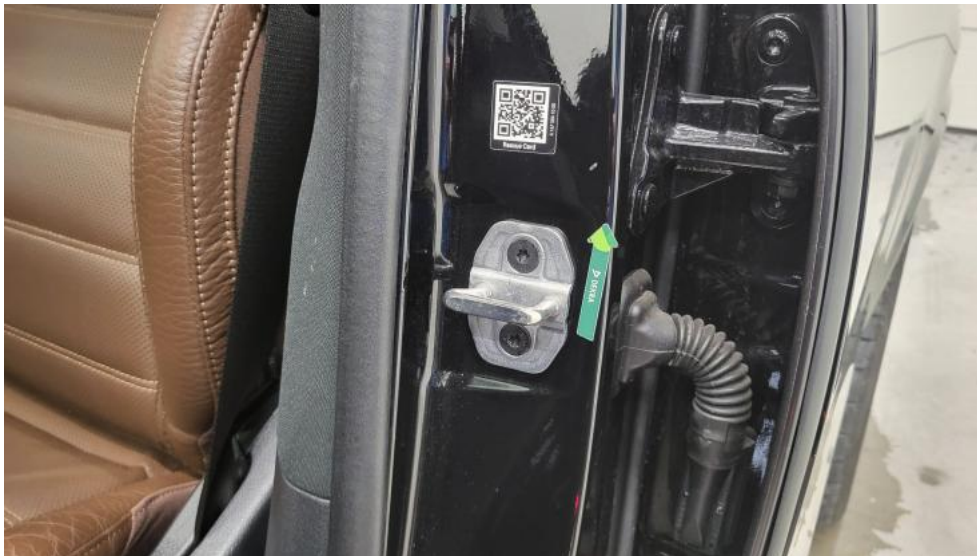
**Photo 69.**

Słupki środkowy L - Wgniecenie/odkształcenie 1
