DEKRA's commission No. : PKOL(W)/LODZ/51802/25/07/15  
commission/ damage No. : 20/049896  
Date of commission: 15-07-2025

PKO Leasing SA  
Świętokrzyska 36  
00-116 Warszawa

| Type / version | Santa Fe 2.0 CRDi Platinum 4WD aut |
| VIN / serial number | KMHS381BDLU285495 |

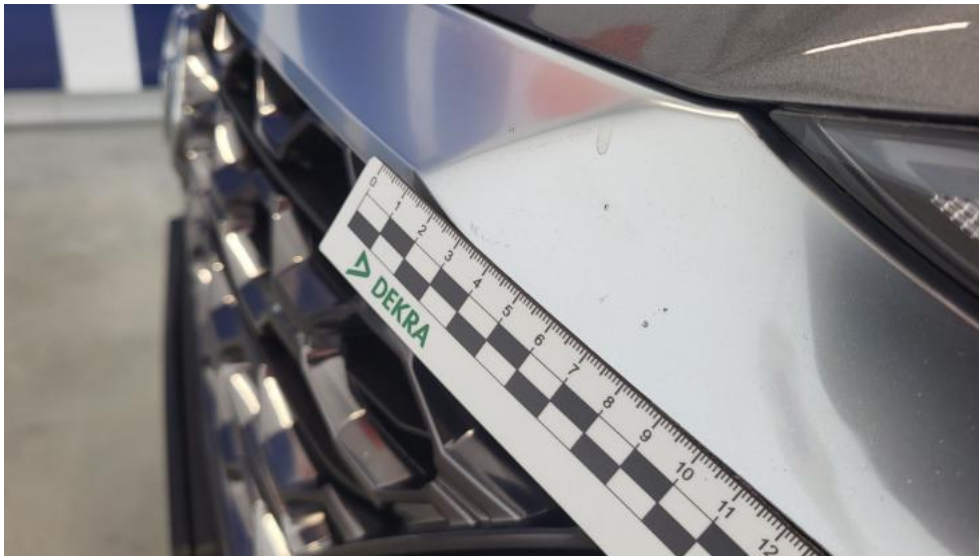
**Photo 45.**

Atrapa przednia - Rysa/odprysk 1

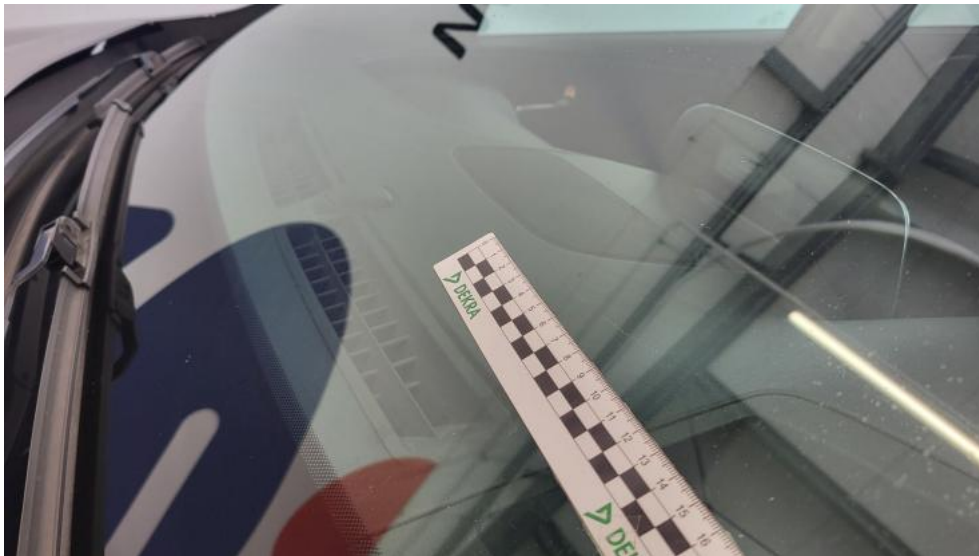
**Photo 47.**

Szyba czołowa - Rysa/odprysk 1

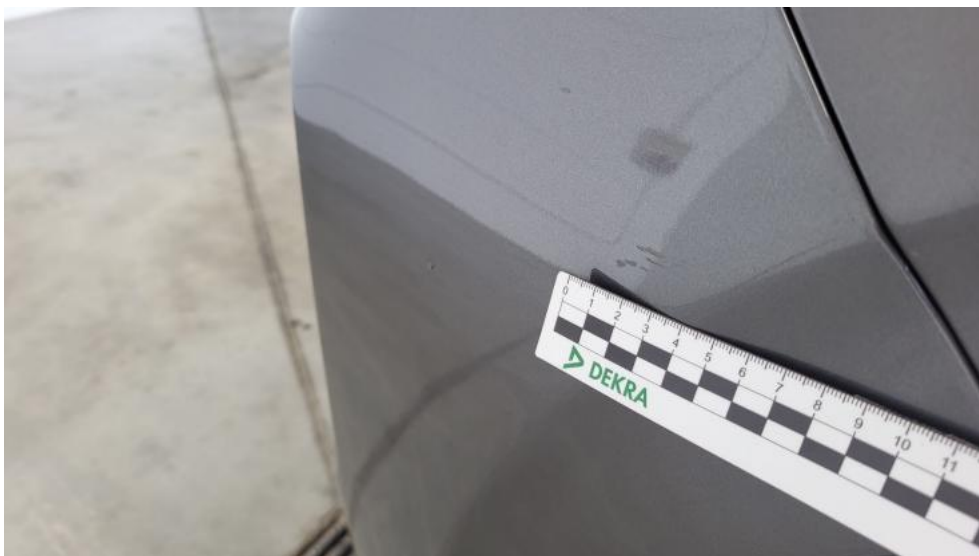
**Photo 50.**

Zderzak - Rysa/odprysk 1

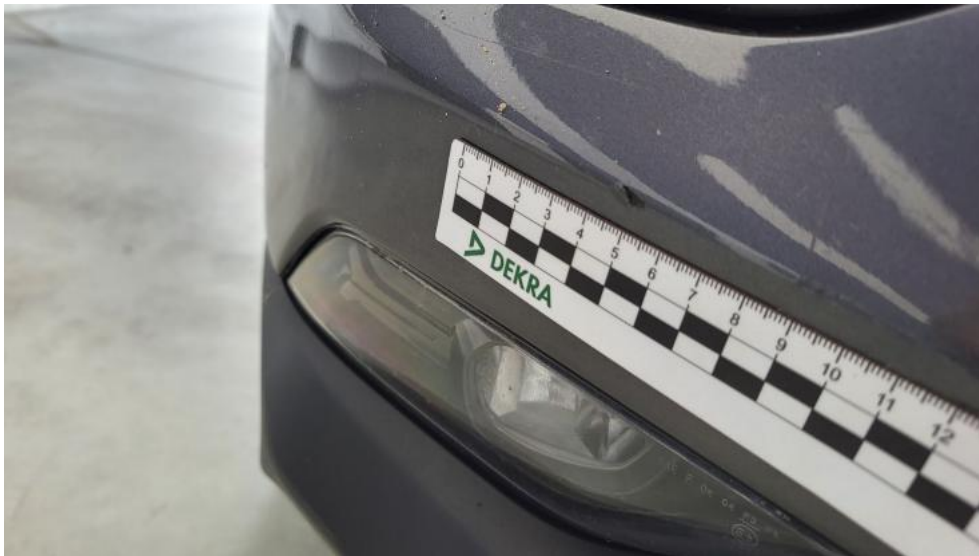
**Photo 51.**

Zderzak - Rysa/odprysk 2

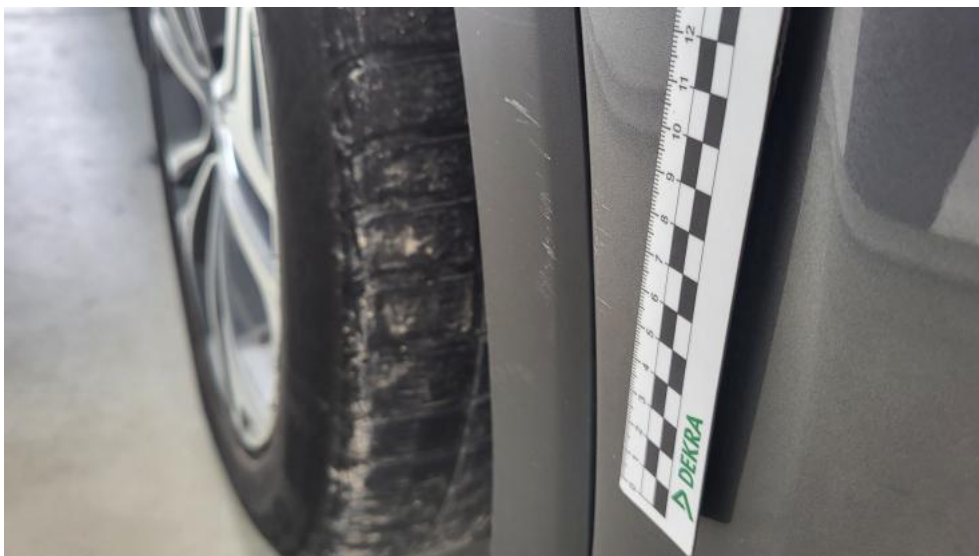
**Photo 52.**

Zderzak() - Rysa/odprysk 3

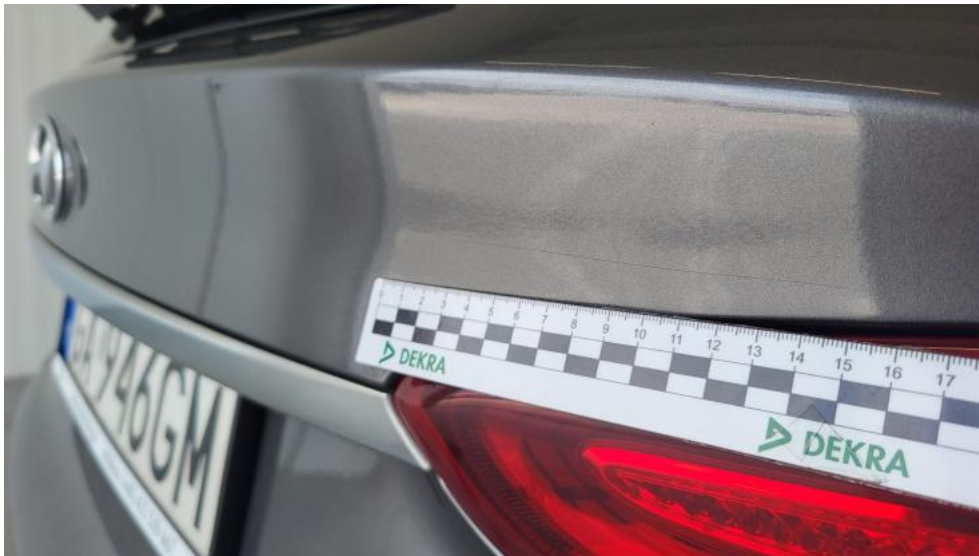
**Photo 61.**

Pokrywy bagażnika - Rysa/odprysk 2

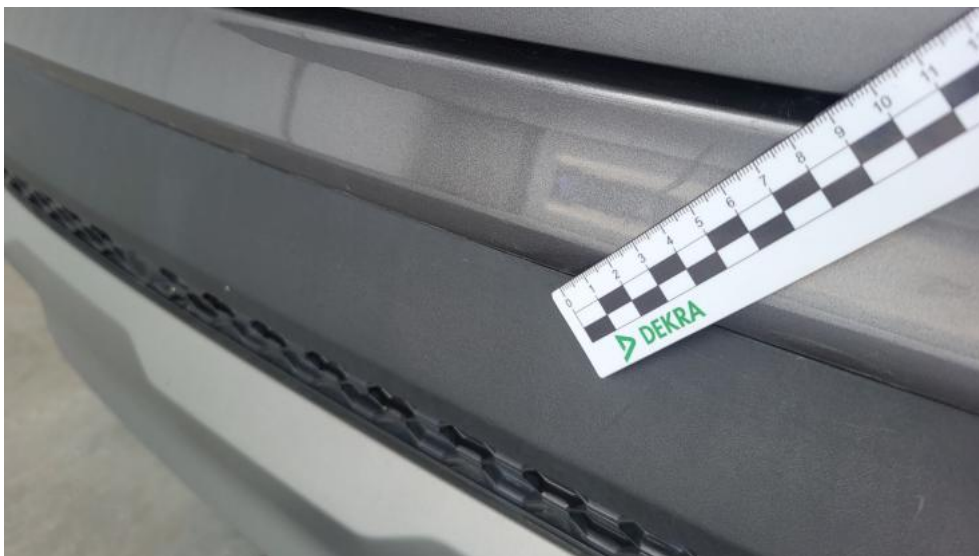
**Photo 62.**

Zderzak tylny - Rysa/odprysk 1

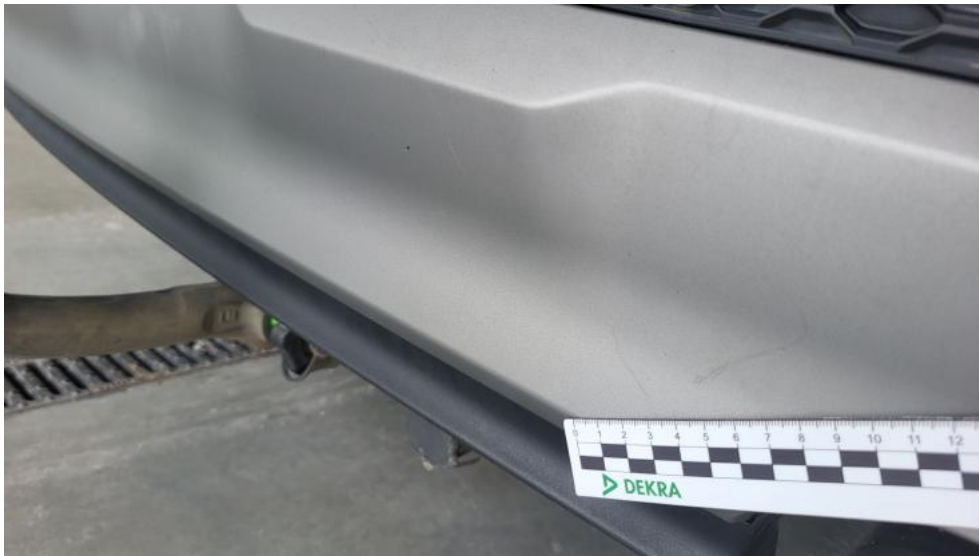
**Photo 63.**

Zderzak tylny cz dolna - Rysa/odprysk 1

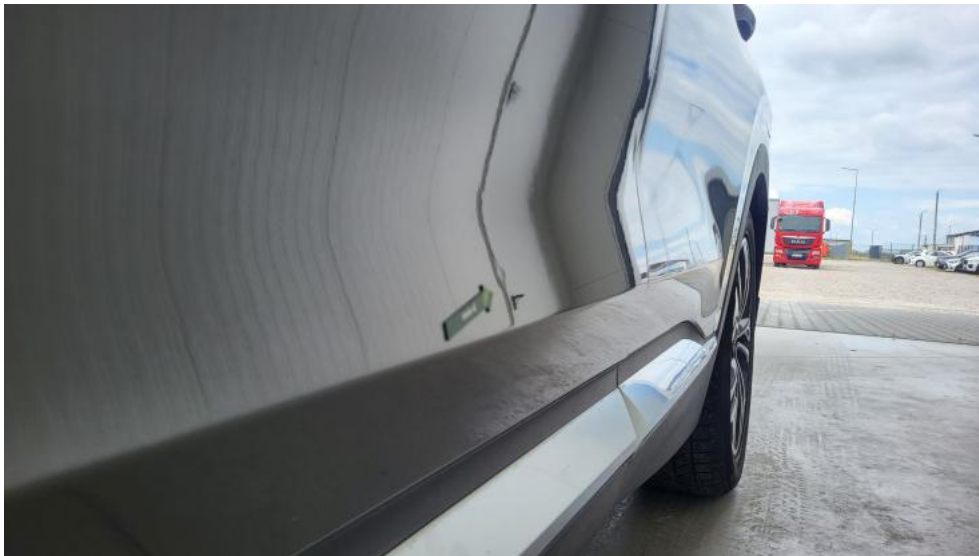
**Photo 69.**

Drzwi przed L - Wgniecenie/odkształcenie 1

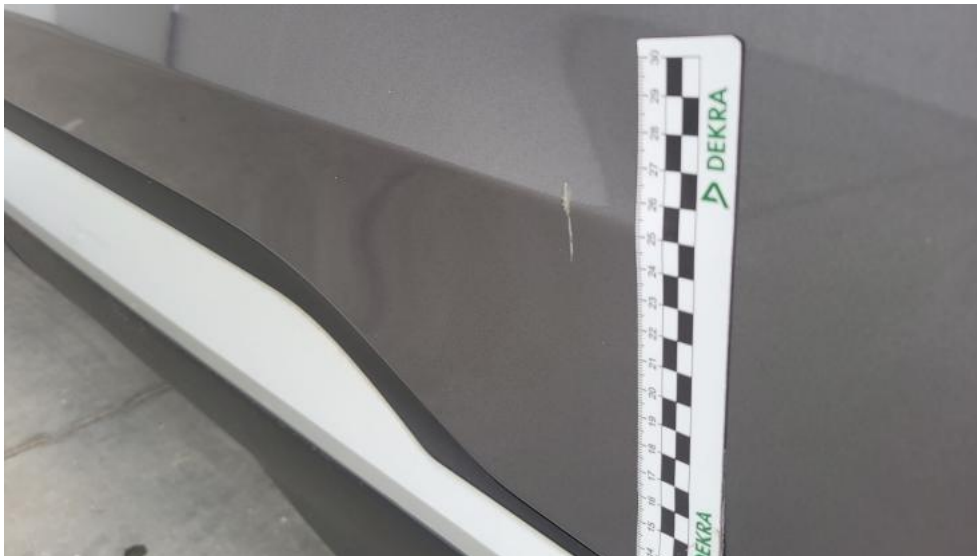
**Photo 71.**

Drzwi tylne L - Rysa/odprysk 2

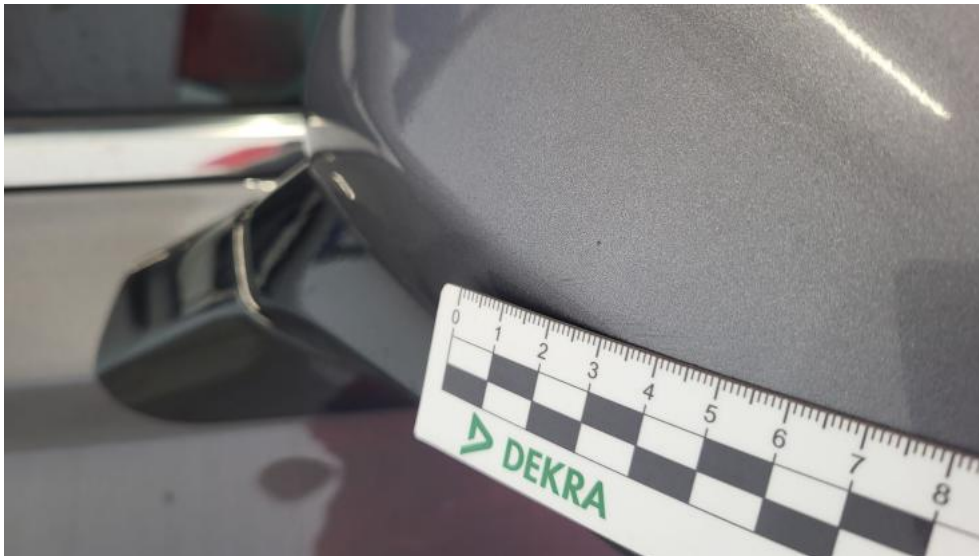
**Photo 73.**

Lusterko zew L - Rysa/odprysk 1

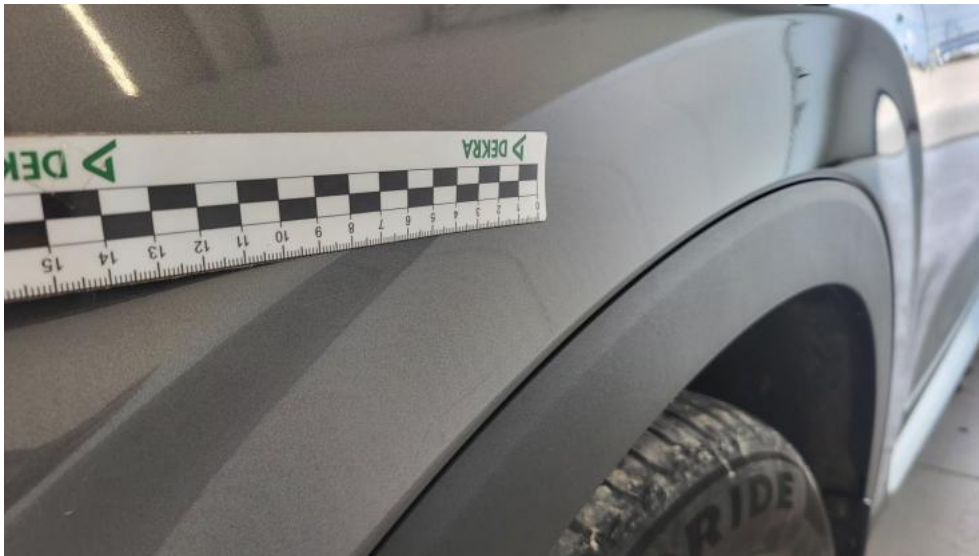
**Photo 79.**

Błotnik przedni L - Rysa/odprysk 1

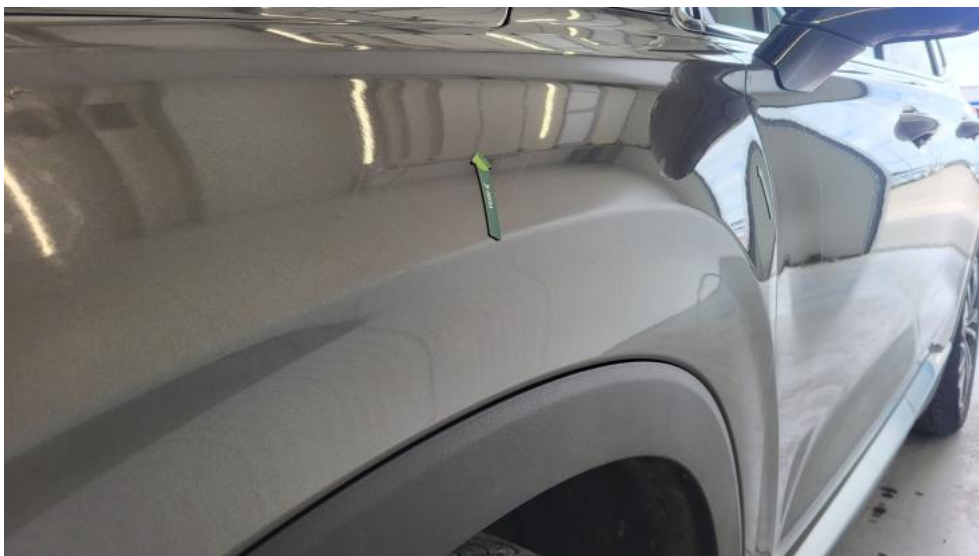
**Photo 80.**

Błotnik przedni L - Wgniecenie/odkształcenie 1

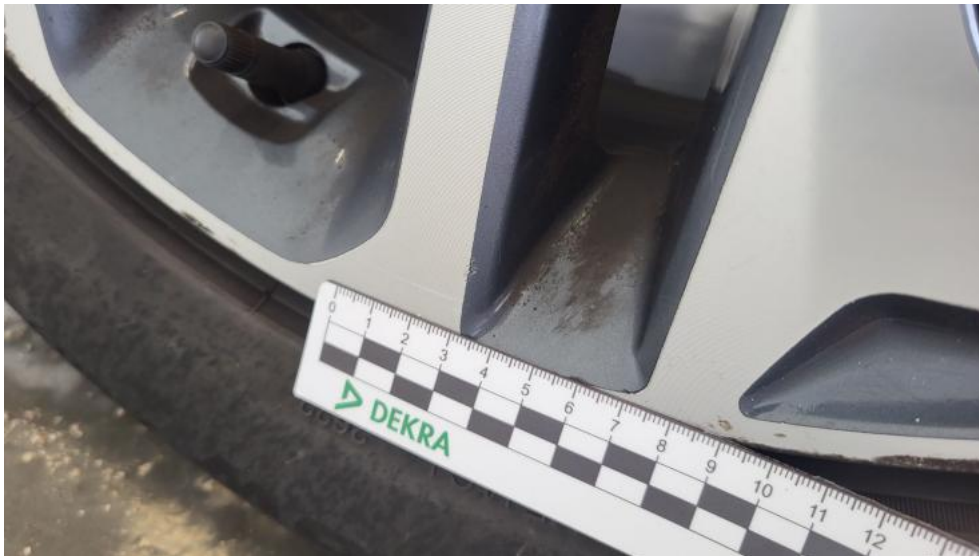
**Photo 81.**

Felga Aluminiowa przednia L - Rysa/odprysk 1
