Nr zlecenia DEKRA: PKOL(W)/LODZ/42271/25/06/11  
Nr zlecenia/szkody: 23/000282  
Data zlecenia: 11-06-2025

| Producent | KIA |
| Typ/wersja | Sportage 1.6 T-GDI HEV Business Line 4WD aut |
| Nr rejestracyjny | GD9G259 |

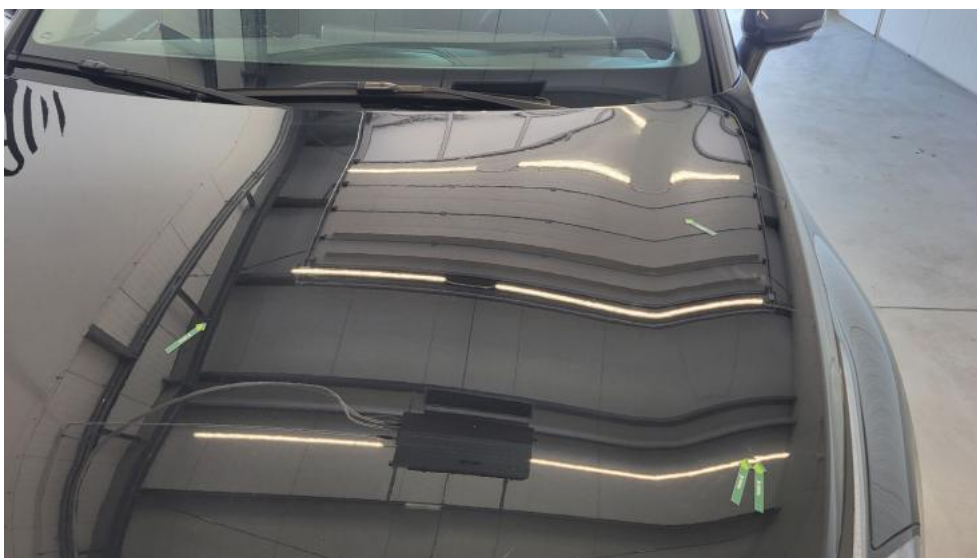
**Fot. 42.**

Pokrywa komory silnika - zdjęcie poglądowe 1

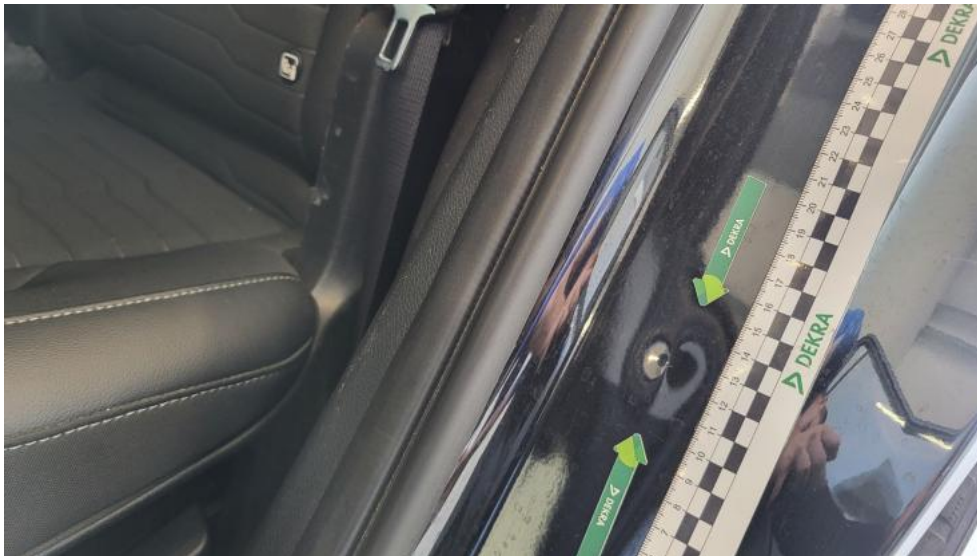
**Fot. 59.**

Błotnik tylny L / Ściana boczna L - Wgniecenie/odkształcenie 1

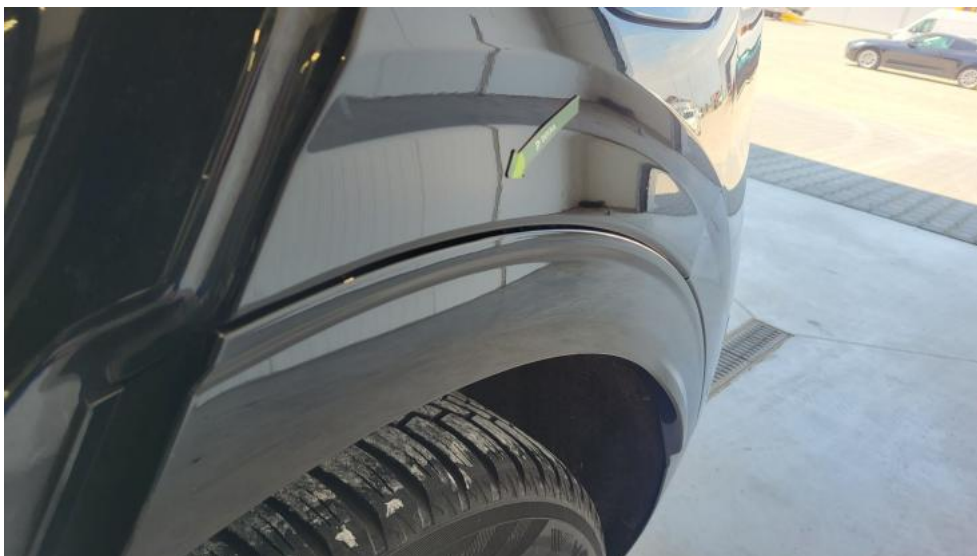
**Fot. 60.**

Błotnik tylny L / Ściana boczna L - Wgniecenie/odkształcenie 2

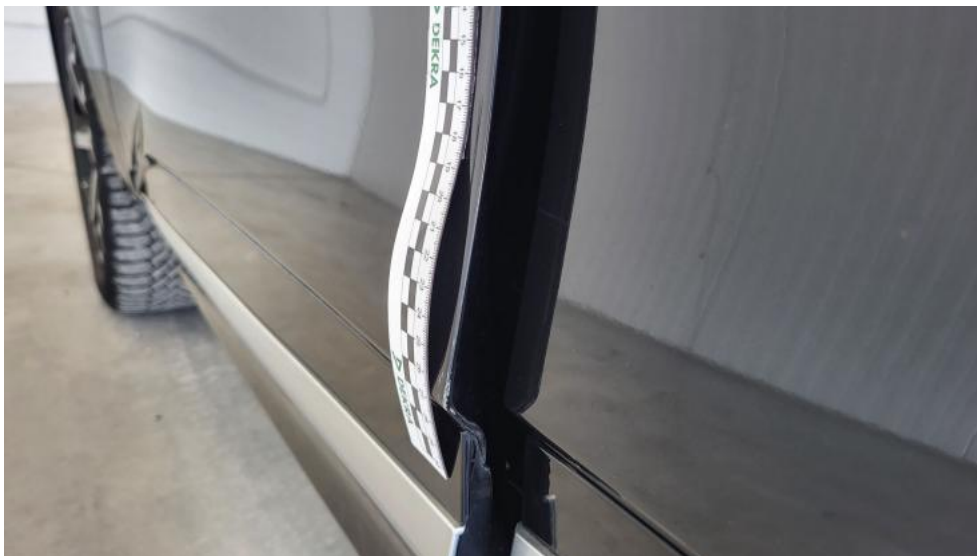
**Fot. 61.**

Drzwi przed L - Rysa/odprysk 1

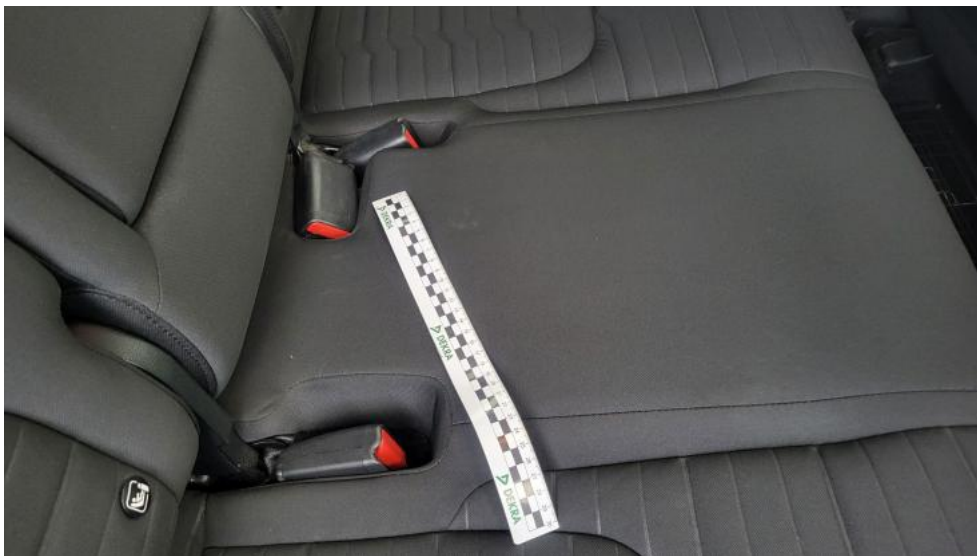
**Fot. 71.**  
Kanapa tyl. - Inne 1

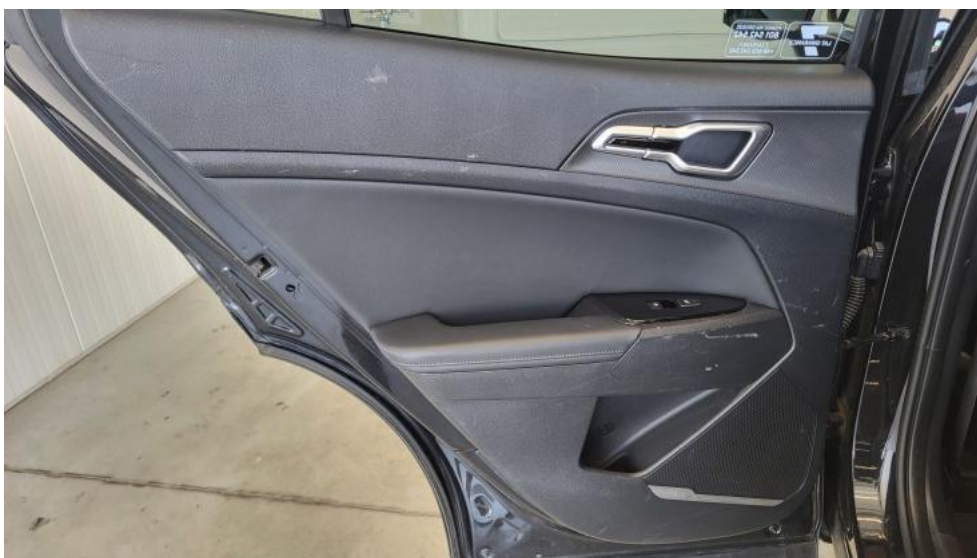
**Fot. 74.**

Tapicerka drzwi tylnych L - zdjęcie poglądowe 1
