Nr zlecenia DEKRA: PKOL(W)/LODZ/37030/25/05/22  
Nr zlecenia/szkody: 23/014456  
Data zlecenia: 22-05-2025

**DEKRA Polska - Centrala**  
02-673 Warszawa, ul. Konstruktorska 12A

| Model | Range Rover 21- |
| Typ/wersja | Range Rover 3.0 P510e PHEV SV |

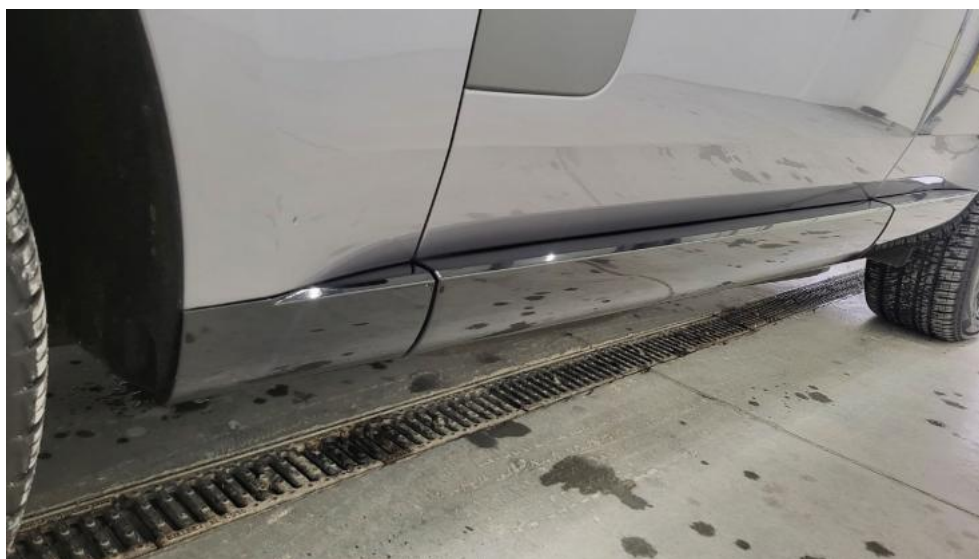
**Fot. 11.**  
Próg lewy (widok od przodu)

Listwy progowe lew. - Pęknięcie/rozerwanie 1

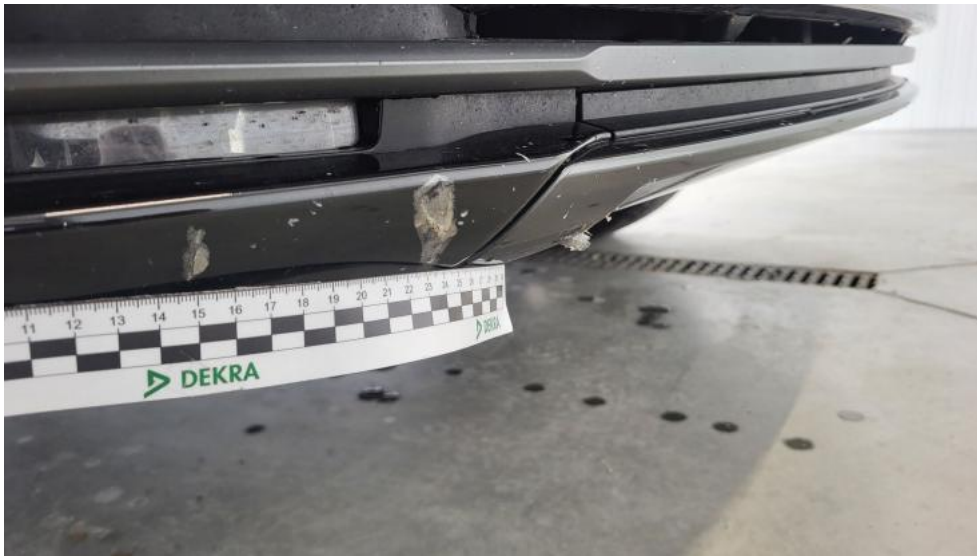
**Fot. 59.**  
Spoiler zderzaka przedniego - Inne 1

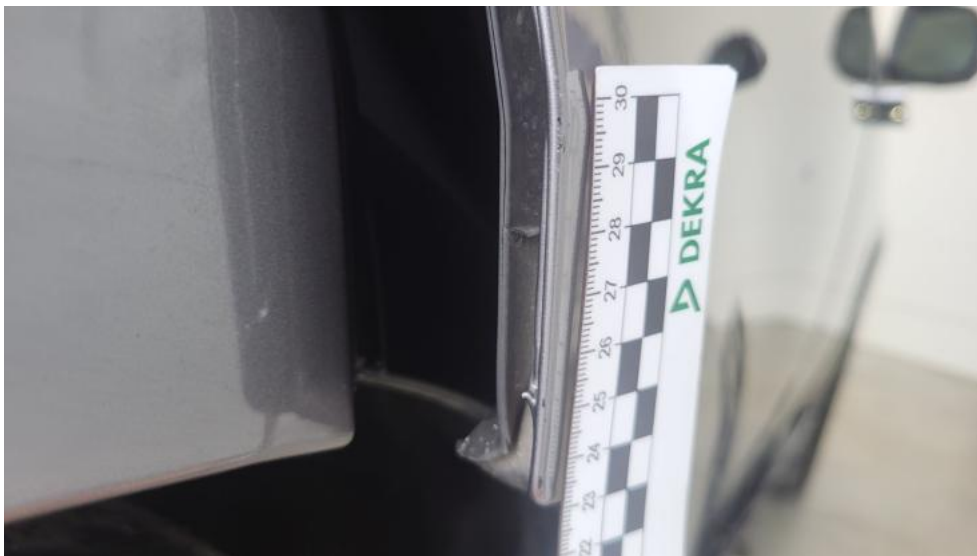
**Fot. 63.**

Drzwi tylne P - Rysa/odprysk 1

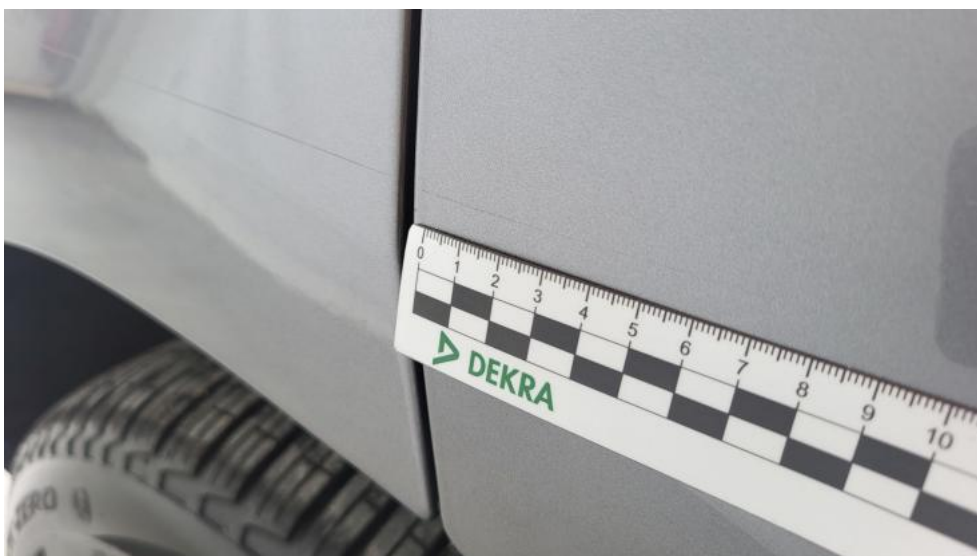
**Fot. 64.**

Drzwi tylne P - Rysa/odprysk 2

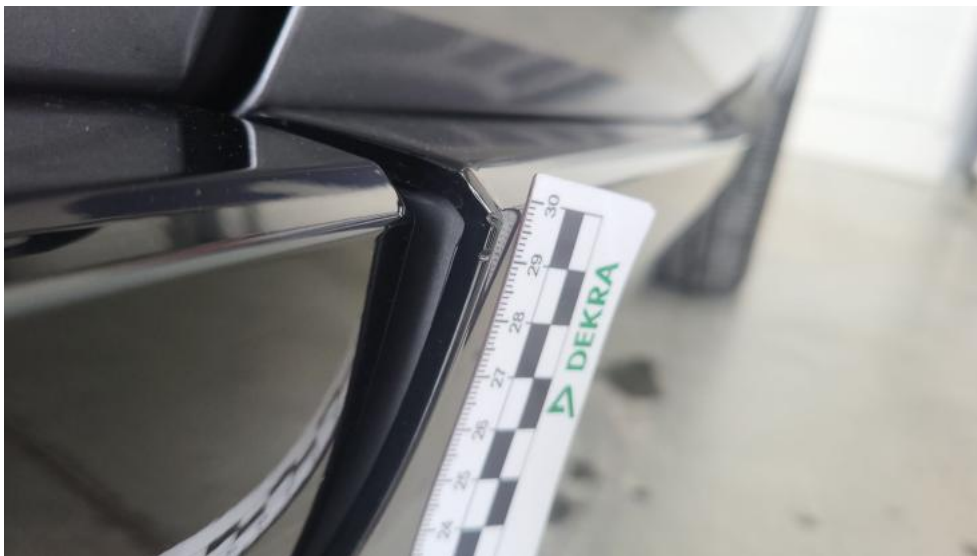
**Fot. 65.**

Listwa drzwi przednich P - Rysa/odprysk 1

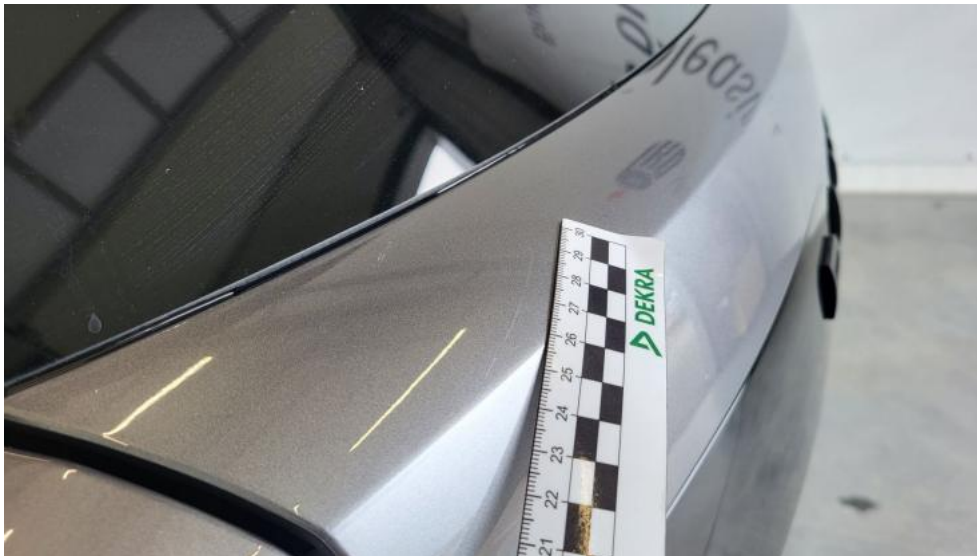
**Fot. 69.**  
Pokrywy bagażnika - Rysa/odprysk 1

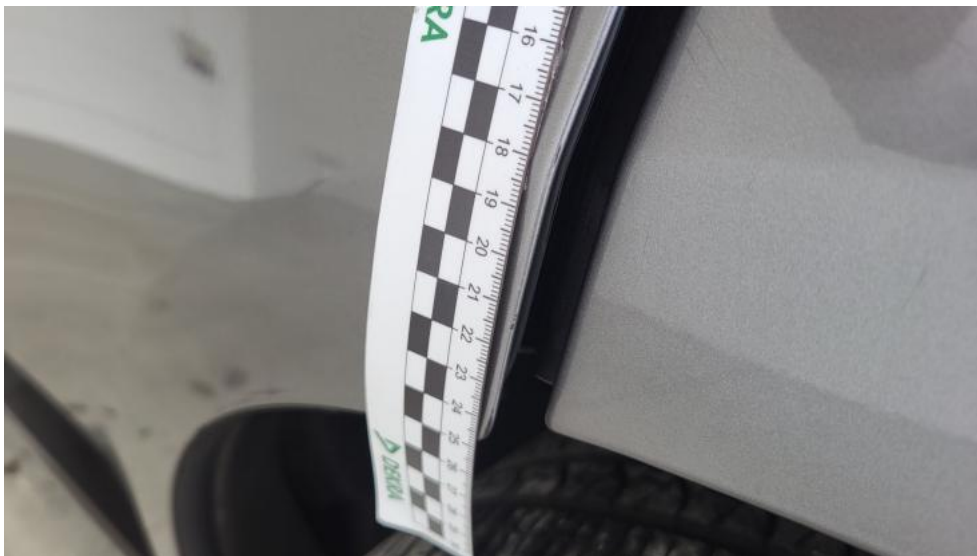
**Fot. 73.**  
Drzwi tylne L - Rysa/odprysk 1

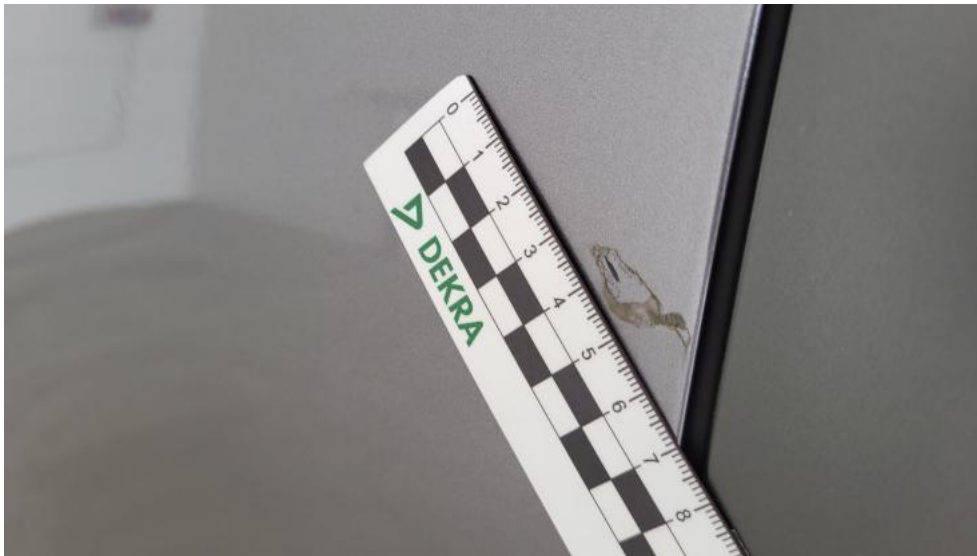
**Fot. 75.**

Błotnik przedni L - Rysa/odprysk 1
