DEKRA's commission No. : PKOL(W)/LODZ/19201/25/03/17  
commission/ damage No. : FUTURA  
Date of commission: 17-03-2025

| Manufacturer | SKODA |
| Model | Octavia III Kombi 17-20 |
| Registration /record No. | GD782TH |

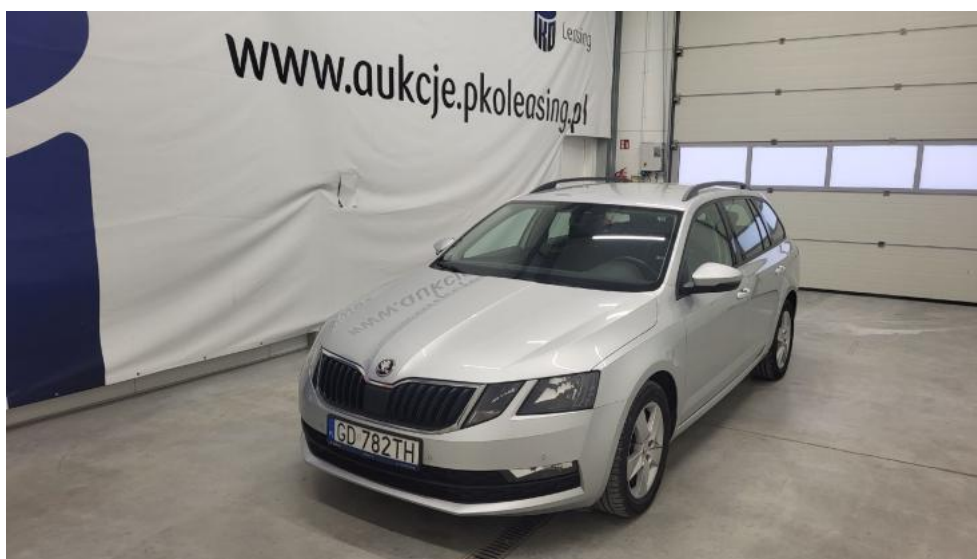
**Photo 1.**

Przekątna przednia lewa

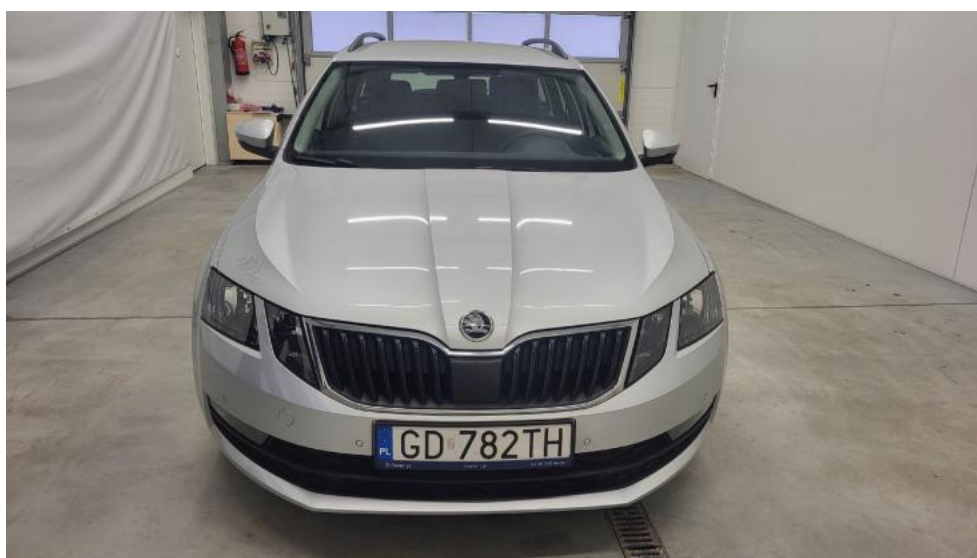
**Photo 2.**

Przód

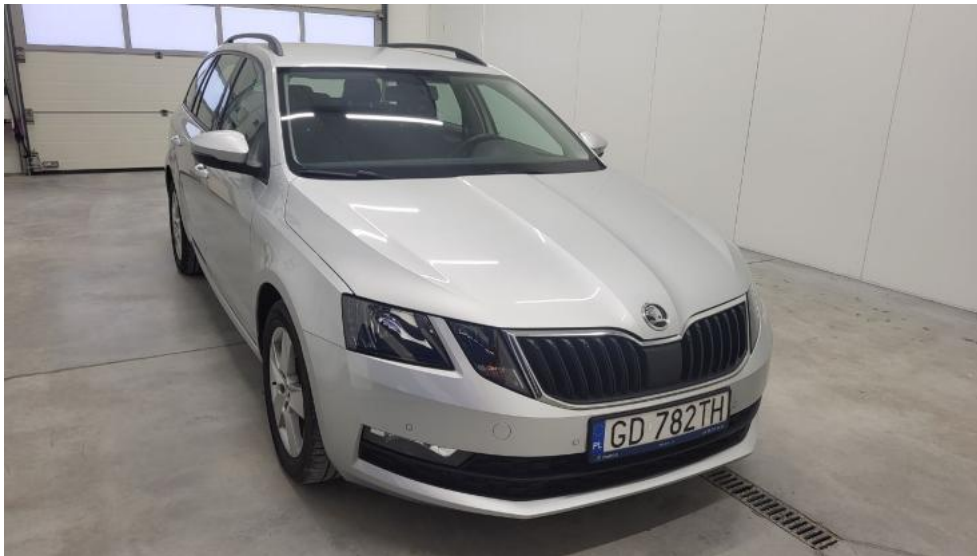
**Photo 3.**

Przekątna przednia prawa

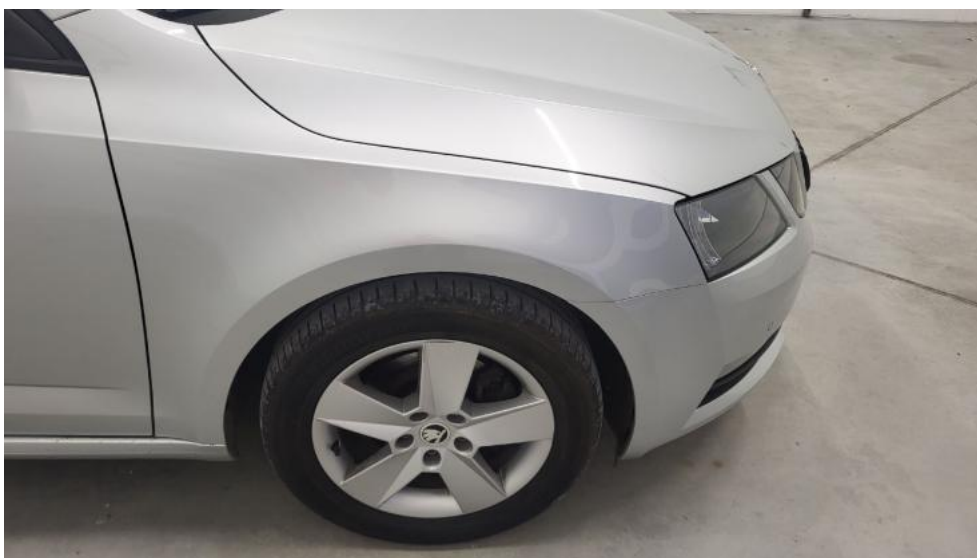
**Photo 4.**

Bok prawy z przodu

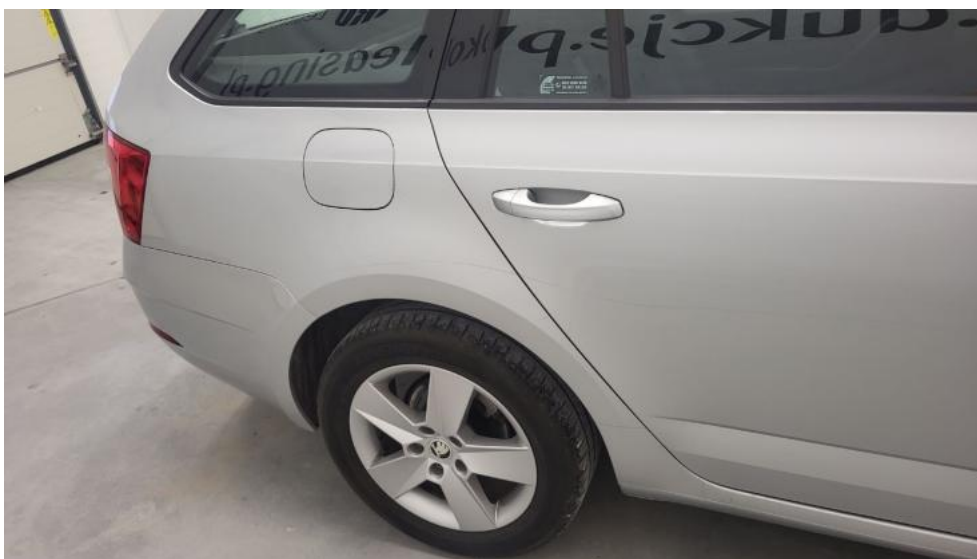
**Photo 5.**  
Bok prawy z tyłu

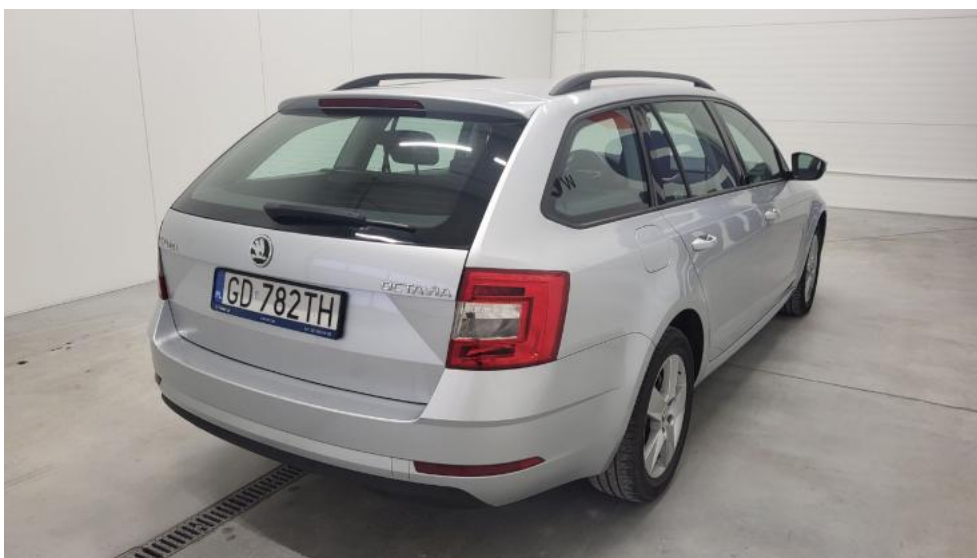
**Photo 6.**  
Przekątna tylna prawa

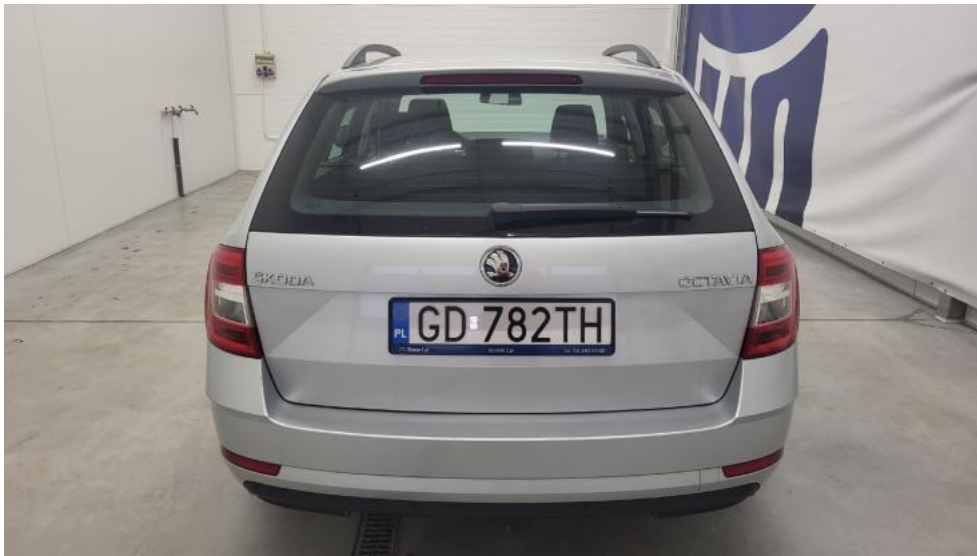
**Photo 7.**

Tył

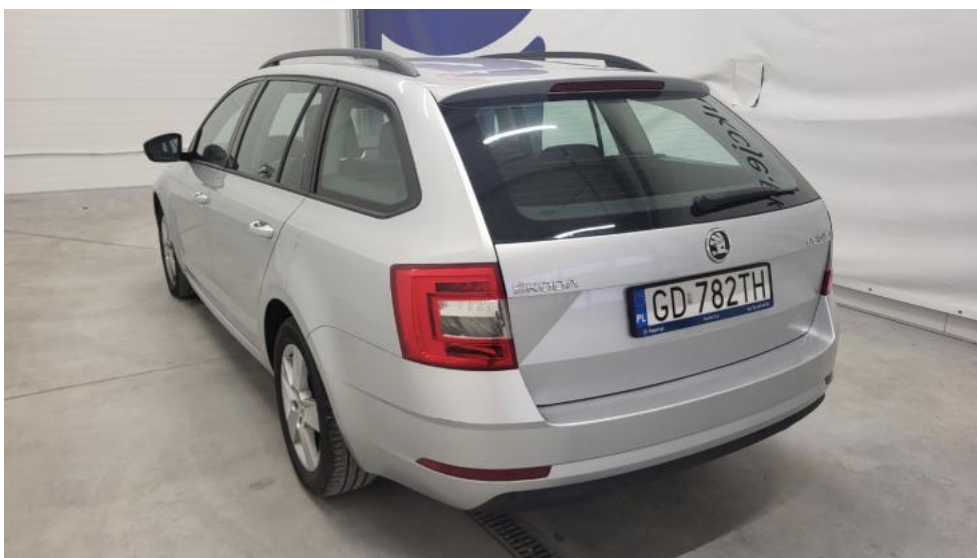
**Photo 8.**

Przekątna tylna lewa

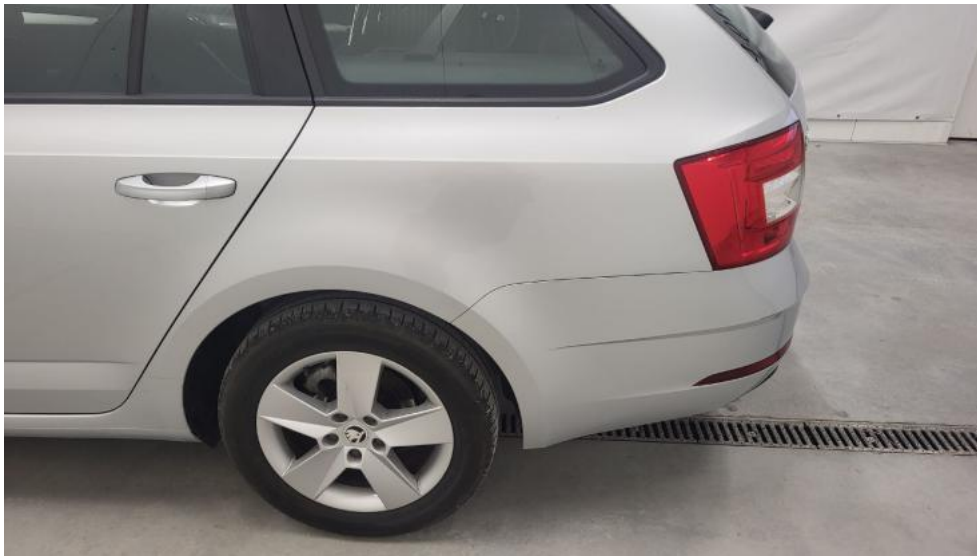
**Photo 9.**

Bok lewy z tyłu

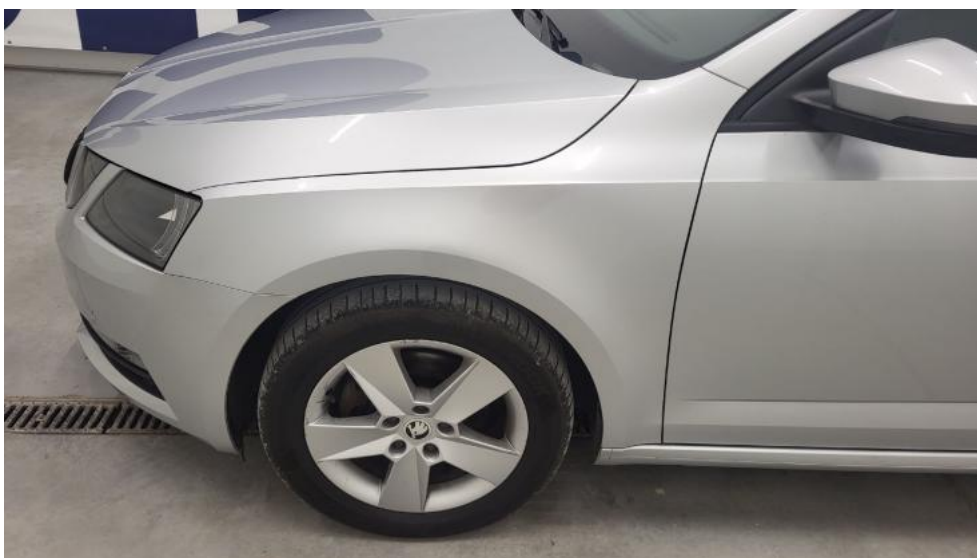
**Photo 10.**

Bok lewy z przodu

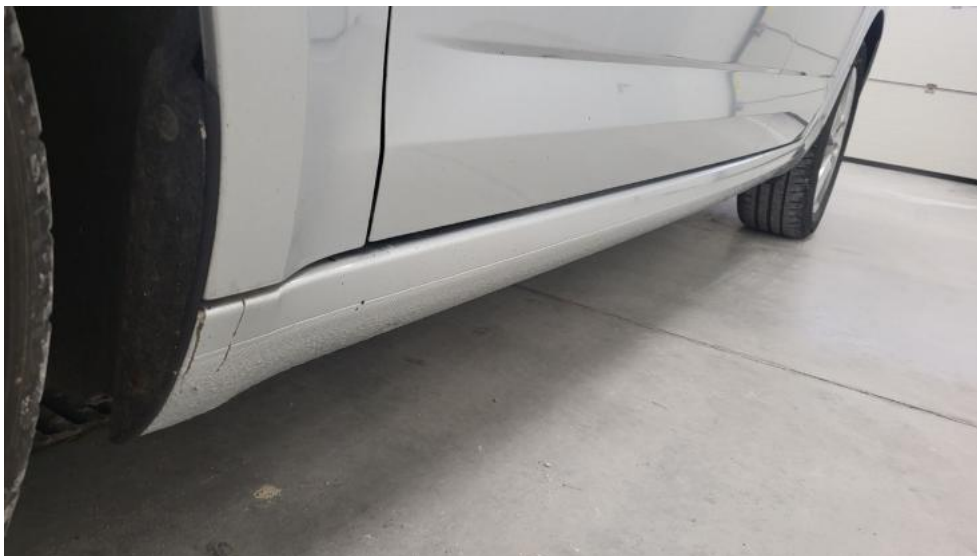
**Photo 11.**  
Próg lewy (widok od przodu)

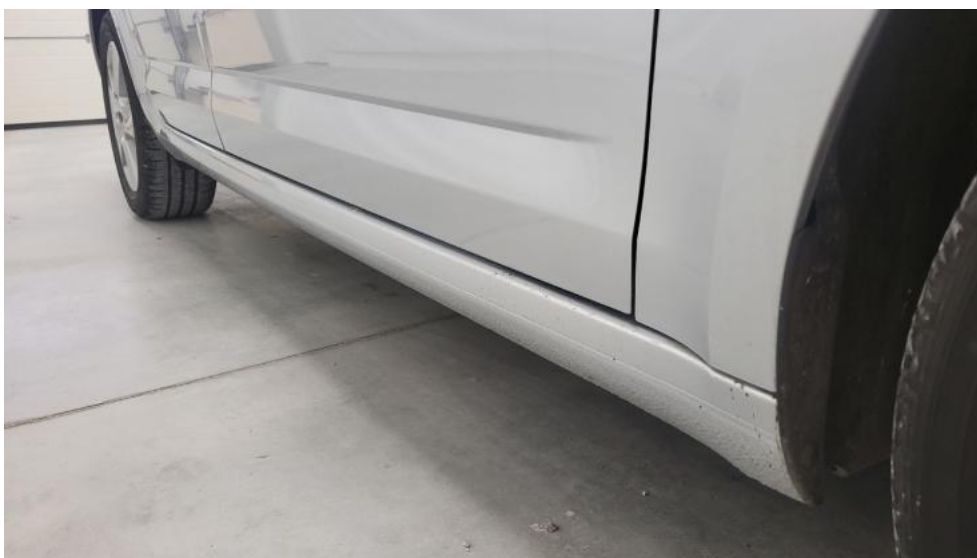
**Photo 12.**  
Próg prawy (widok od przodu)

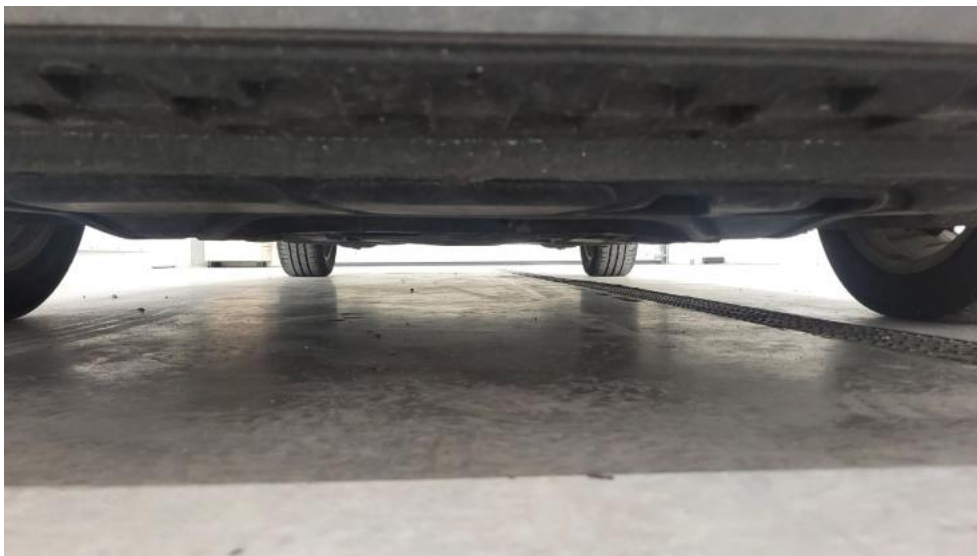
**Photo 13.**  
Spód pojazdu przód

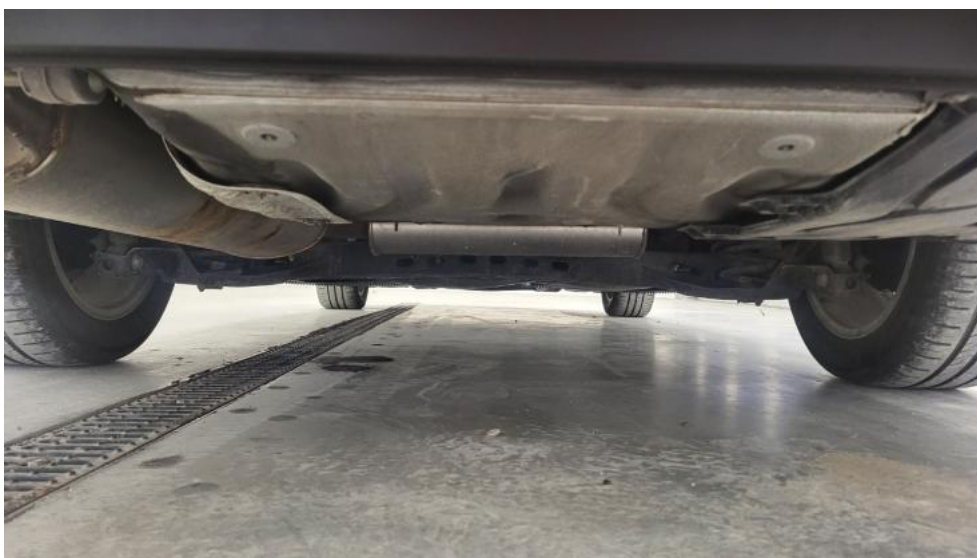
**Photo 14.**  
Spód pojazdu tył

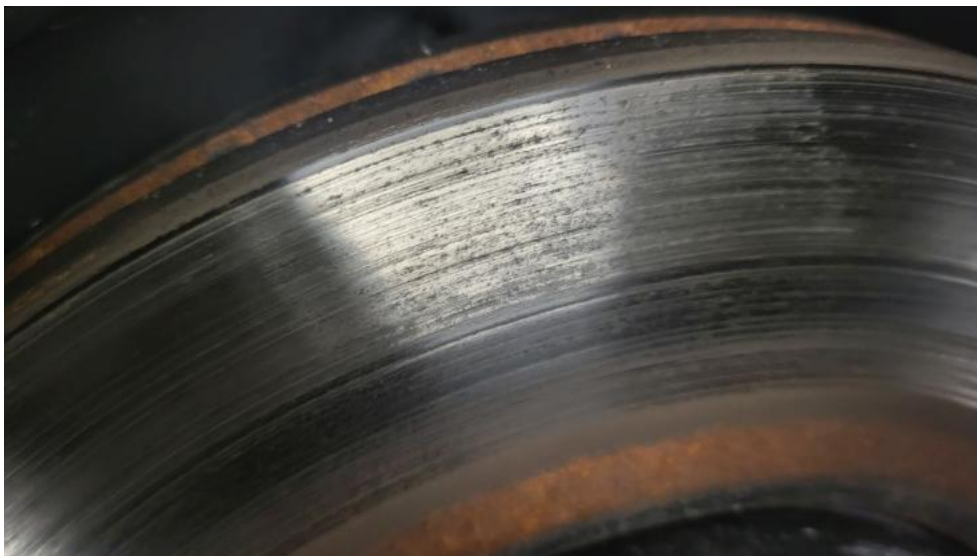
**Photo 15.**

Tarcza hamulcowa przednia prawa

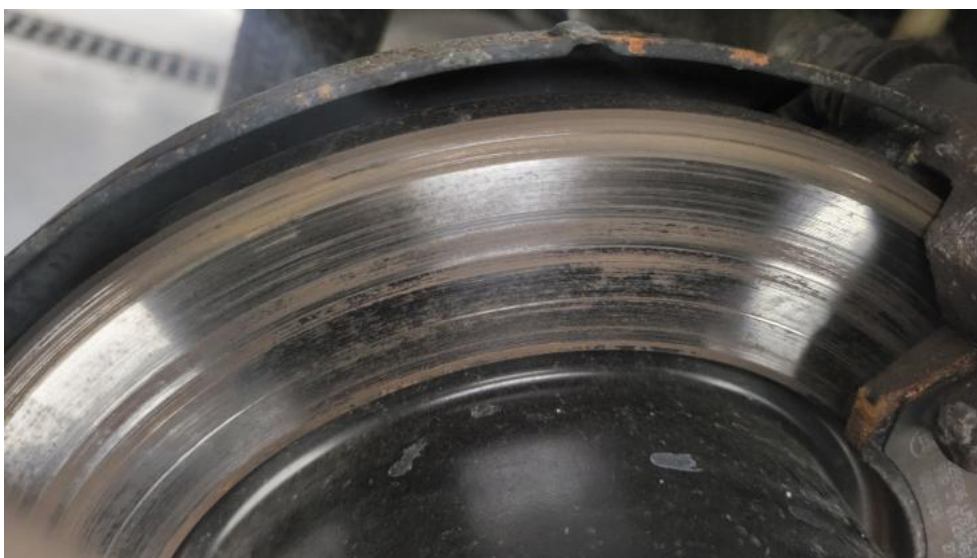
**Photo 16.**

Tarcza hamulcowa tylna prawa

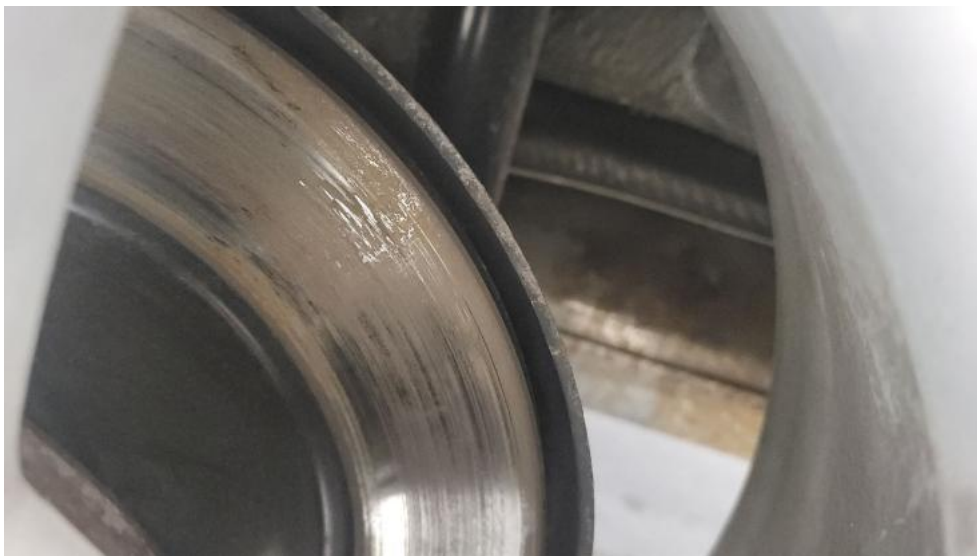
**Photo 17.**

Tarcza hamulcowa tylna lewa

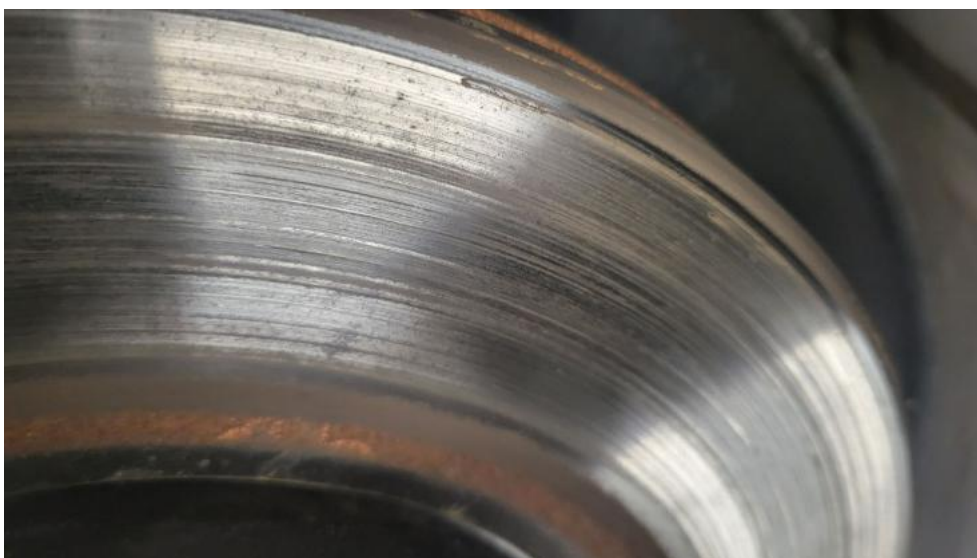
**Photo 18.**

Tarcza hamulcowa przednia lewa

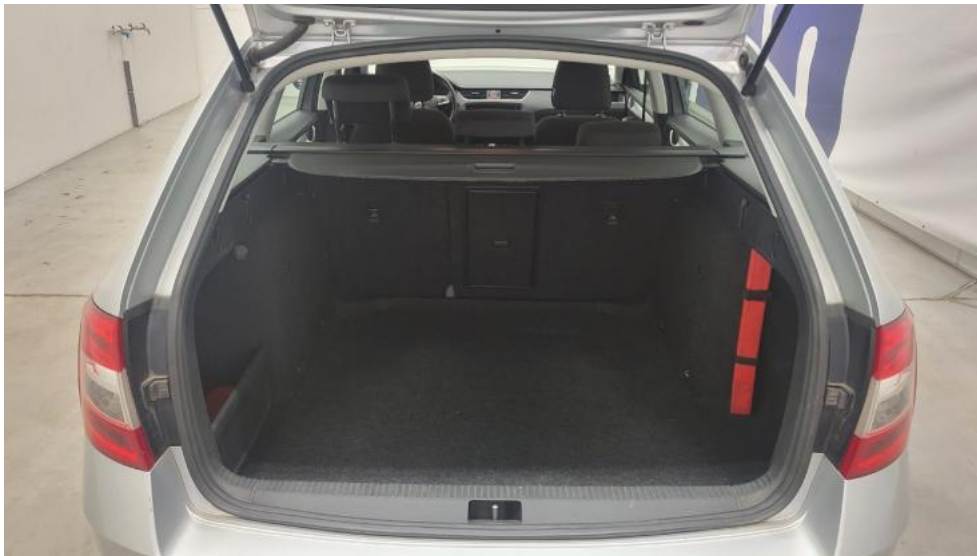
**Photo 19.**  
Bagażnik

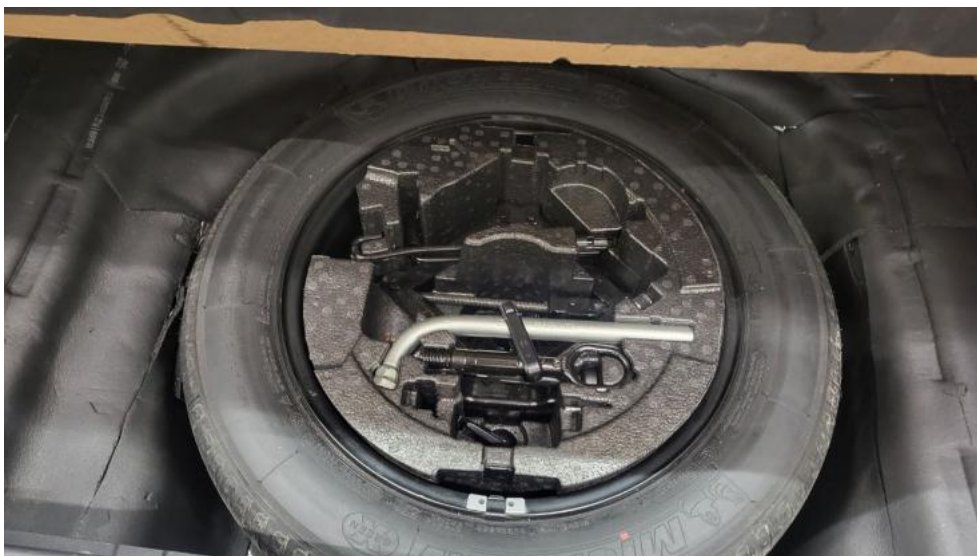
**Photo 20.**  
Koło zapasowe

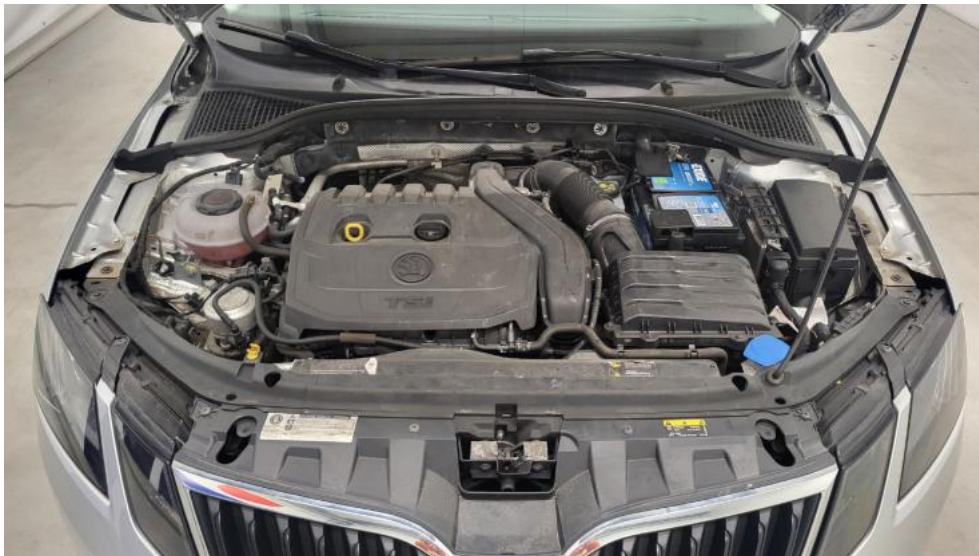
**Photo 21.**  
Komora silnika

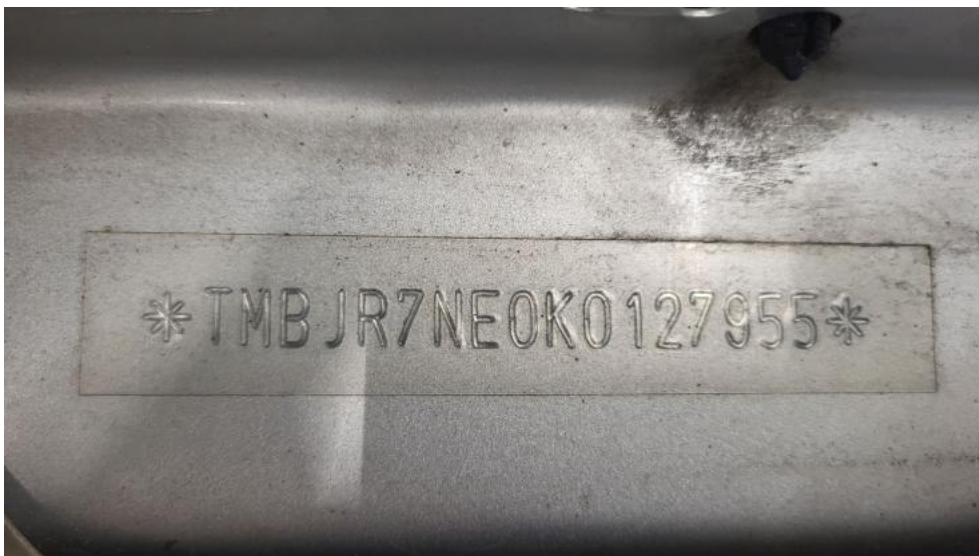
**Photo 22.**  
Numer identyfikacyjny

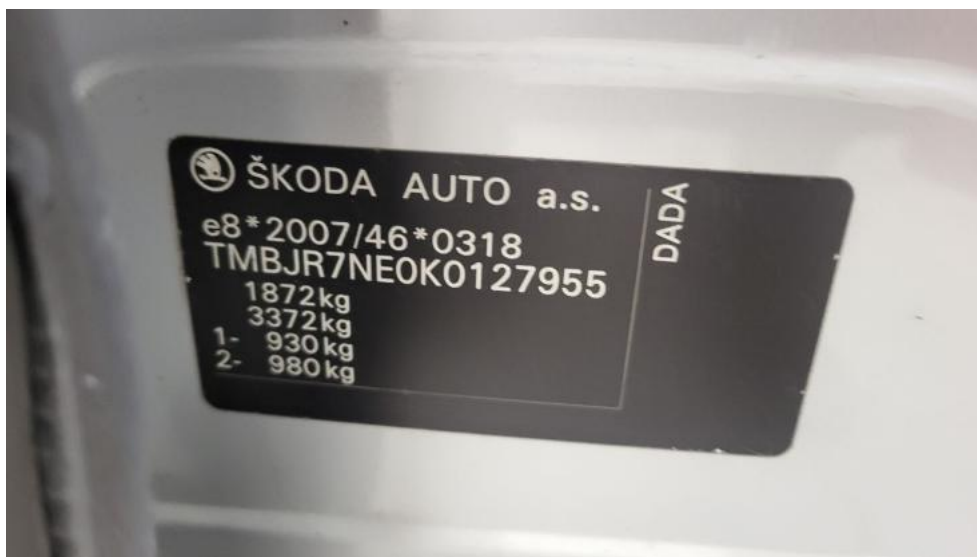
**Photo 23.**

Tabliczka znamionowa

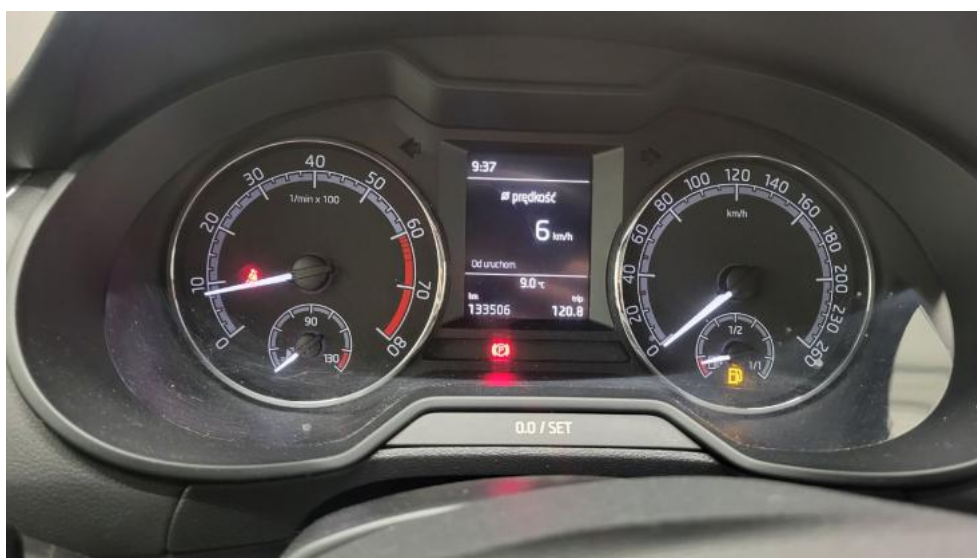
**Photo 24.**

Zestaw wskaźników - przebieg

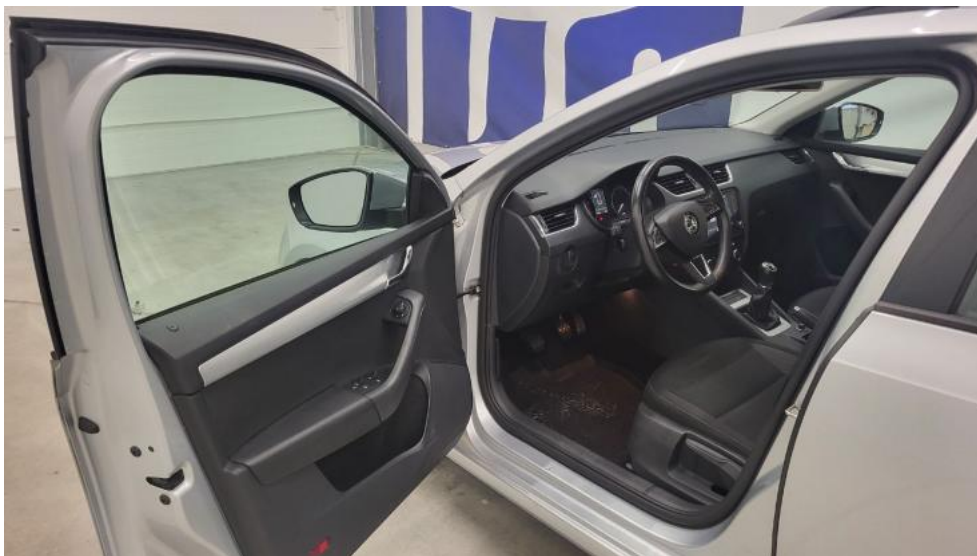
**Photo 25.**

Widok przez otwarte drzwi przednie lewe

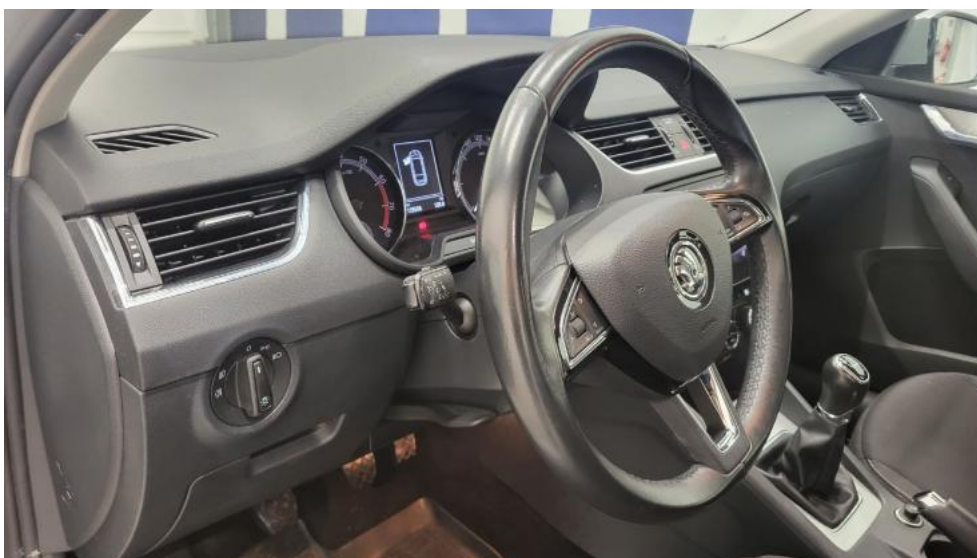
**Photo 26.**

Kierownica z lewej strony

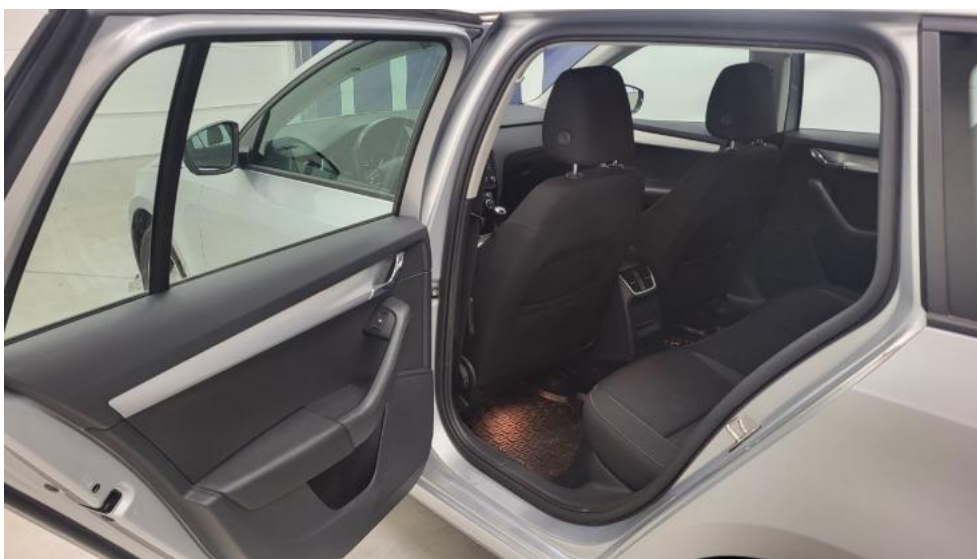
**Photo 27.**

Widok przez otwarte drzwi tylne lewe

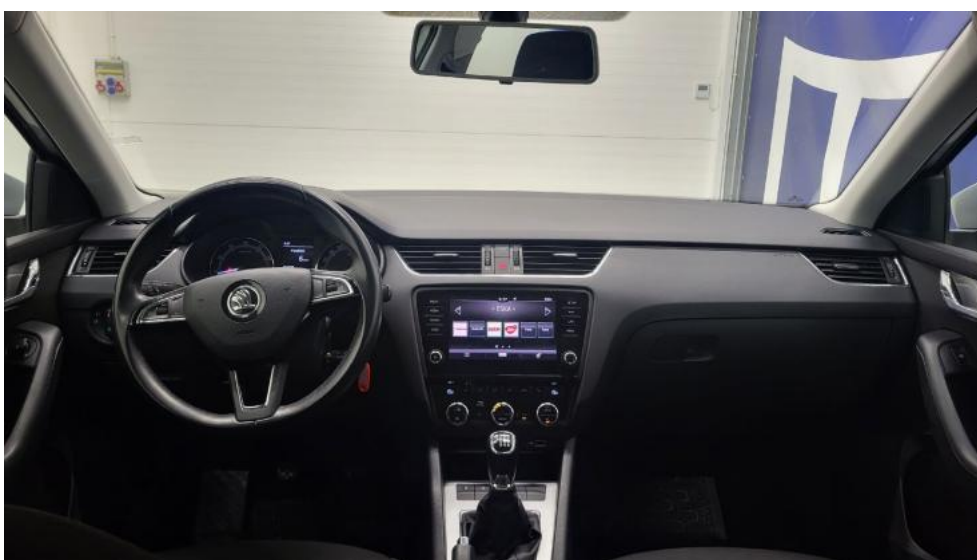
**Photo 28.**

Widok z tylnej kanapy na deskę rozd.

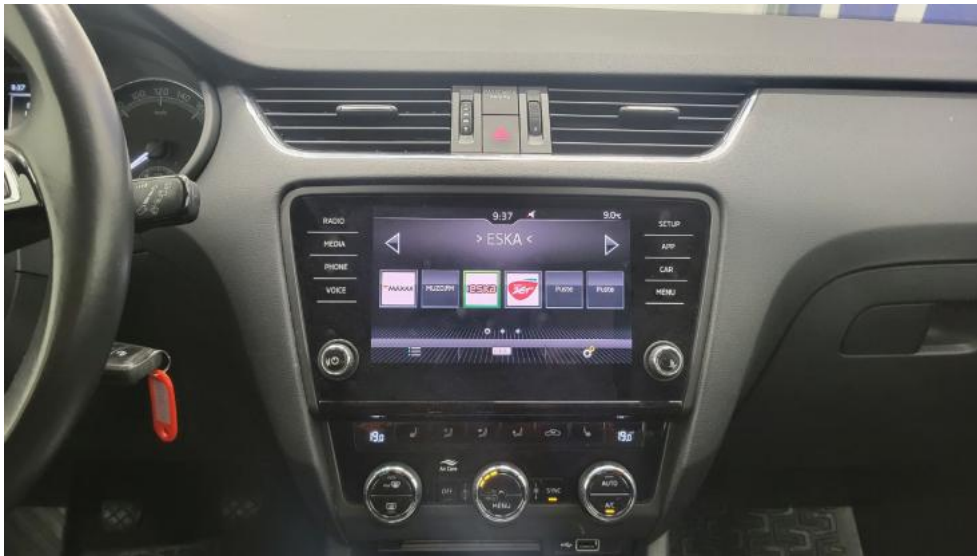
**Photo 29.**  
Konsola środkowa

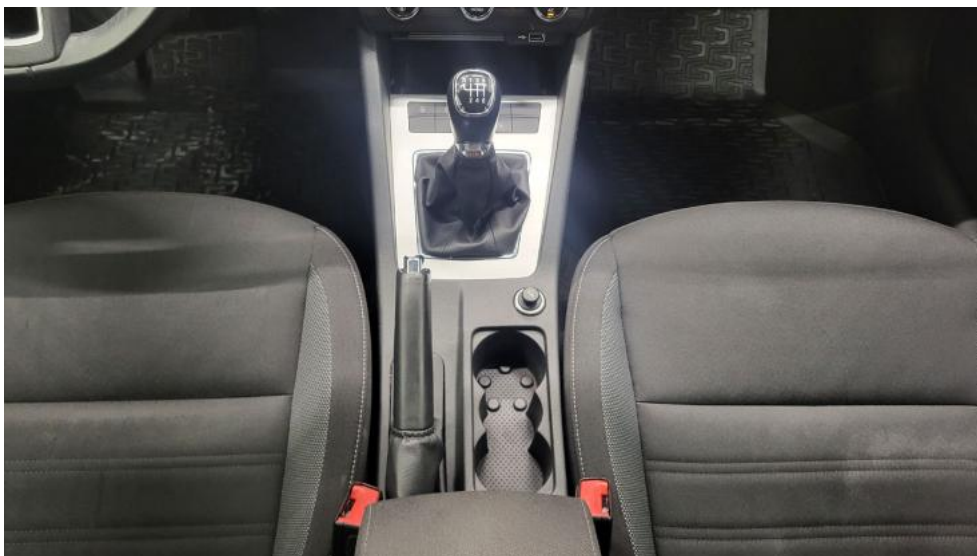
**Photo 30.**  
Tunel środkowy

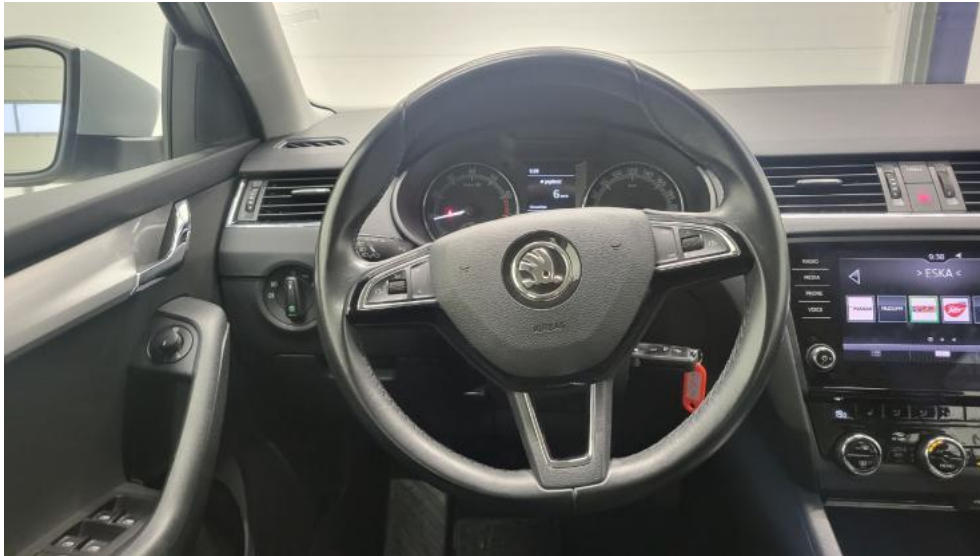
**Photo 31.**

Kierownica (na wprost)

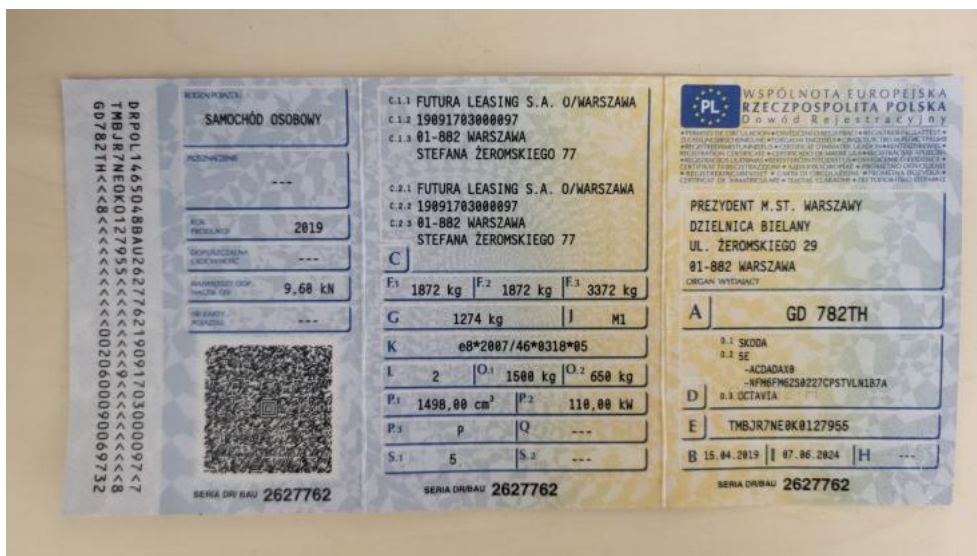
**Photo 32.**

Dowód rej. Str. 1

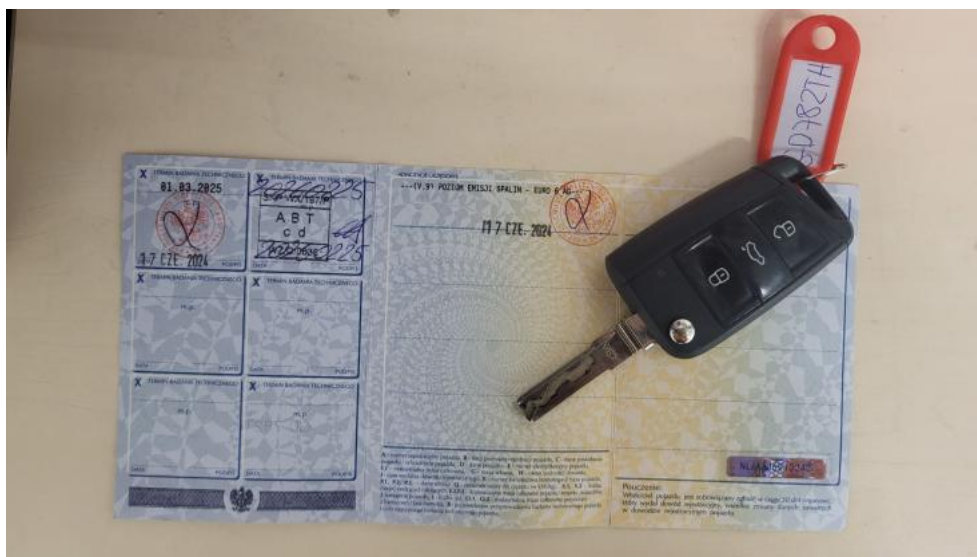
**Photo 33.**

Dow. Rej. Str.2 i klucze

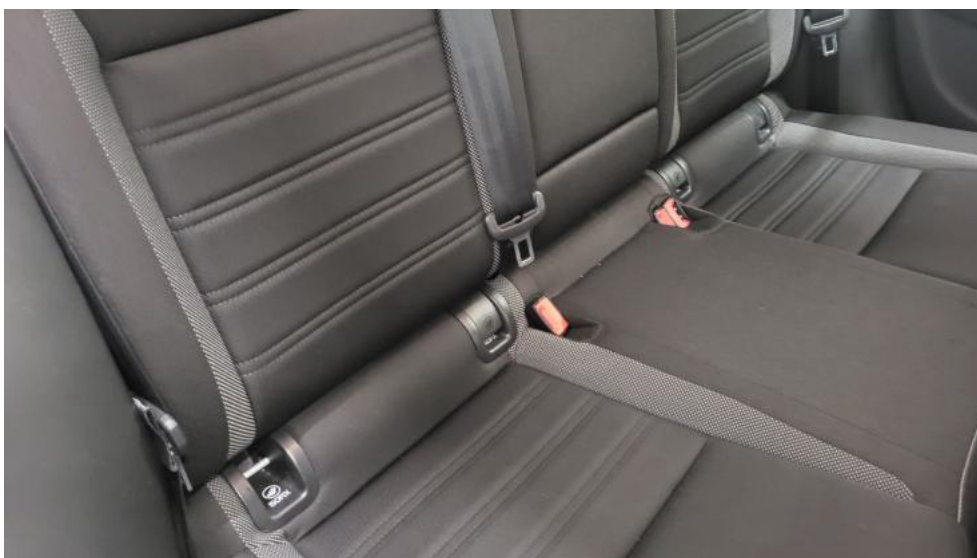
**Photo 36.**

Zdjęcie do protokołu

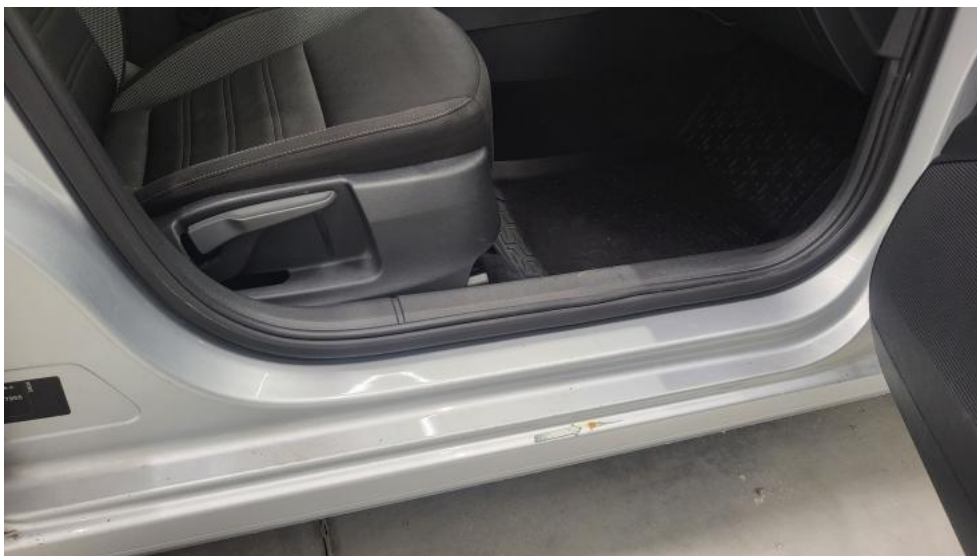
**Photo 42.**

Próg P - zdjęcie poglądowe 1

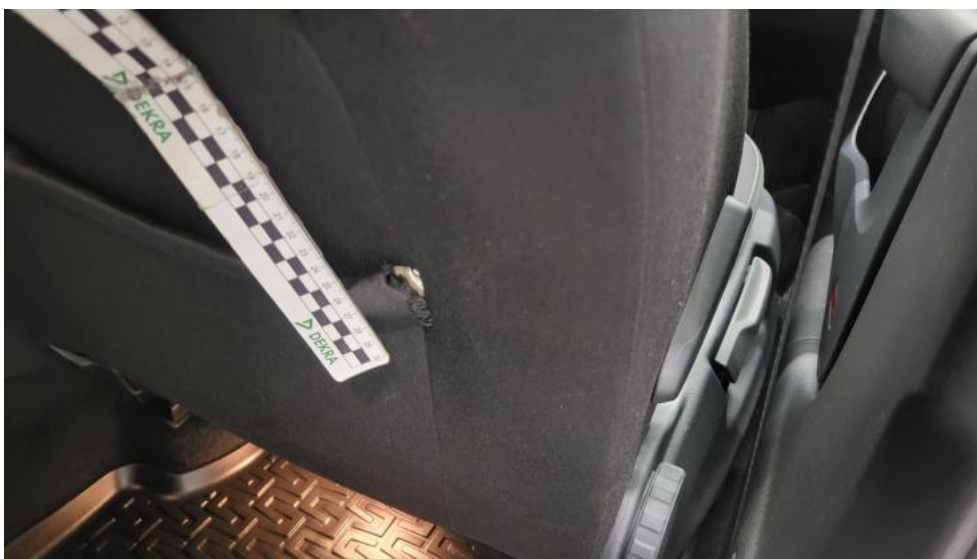
**Photo 65.**

Fotel prz. praw. - zdjęcie poglądowe 1
