Nr zlecenia DEKRA: PKOL(W)/LODZ/32114/25/05/05  
Nr zlecenia/szkody: 22/024624  
Data zlecenia: 05-05-2025

**DEKRA Polska - Centrala**  
02-673 Warszawa, ul. Konstruktorska 12A

| Producent | BMW |
| Model | Seria 5 [G30/F90] 20-23 |

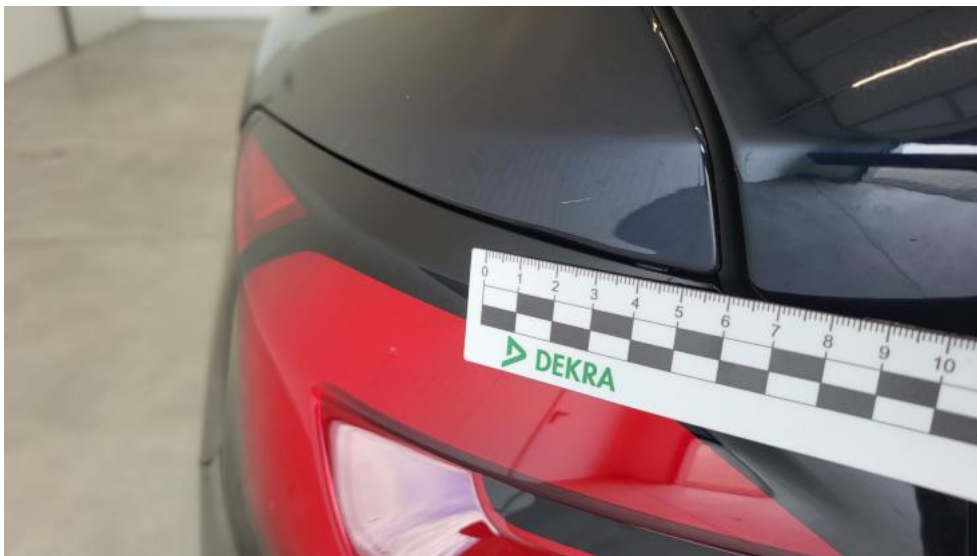
**Fot. 61.**

Błotnik tylny L / Ściana boczna L - Rysa/odprysk 1
