Nr zlecenia DEKRA: PKOL(W)/LODZ/93825/26/10/07  
Nr zlecenia/szkody: 25/005939  
Data zlecenia: 07-10-2026

**DEKRA Polska - Centrala**  
02-673 Warszawa, ul. Konstruktorska 12A

| Producent | LAND ROVER |
| Model | Range Rover Evoque 23- |

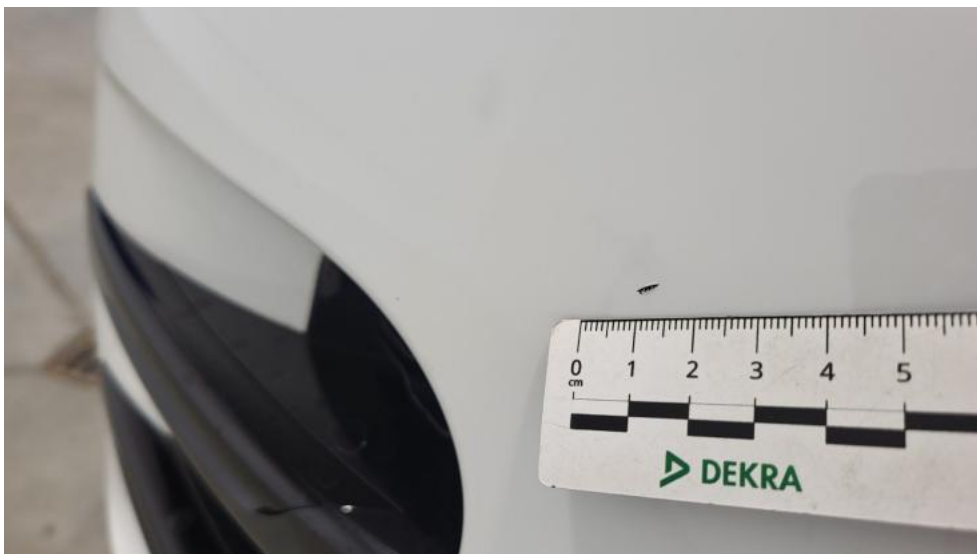
**Fot. 47.**

Zderzak - Rysa/odprysk 1

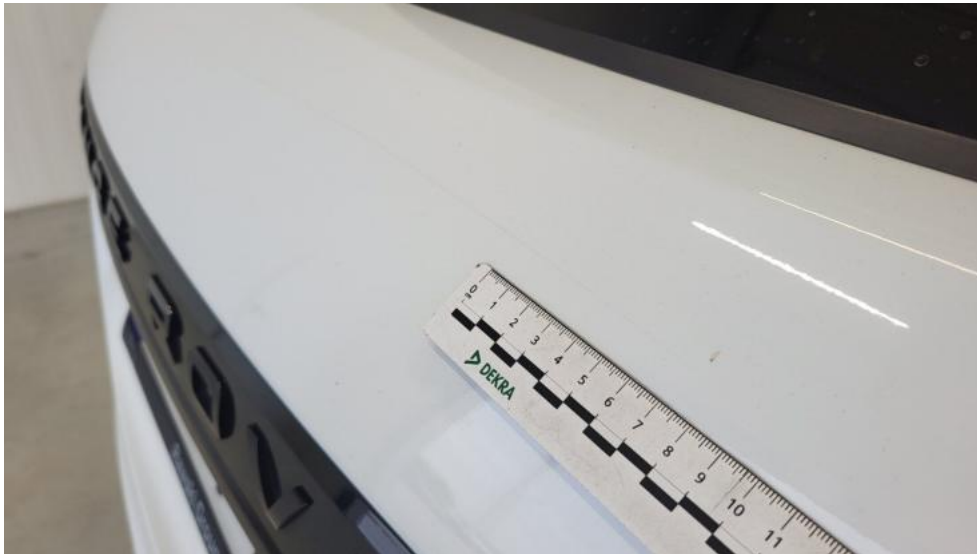
**Fot. 57.**

Pokrywy bagażnika - Rysa/odprysk 2

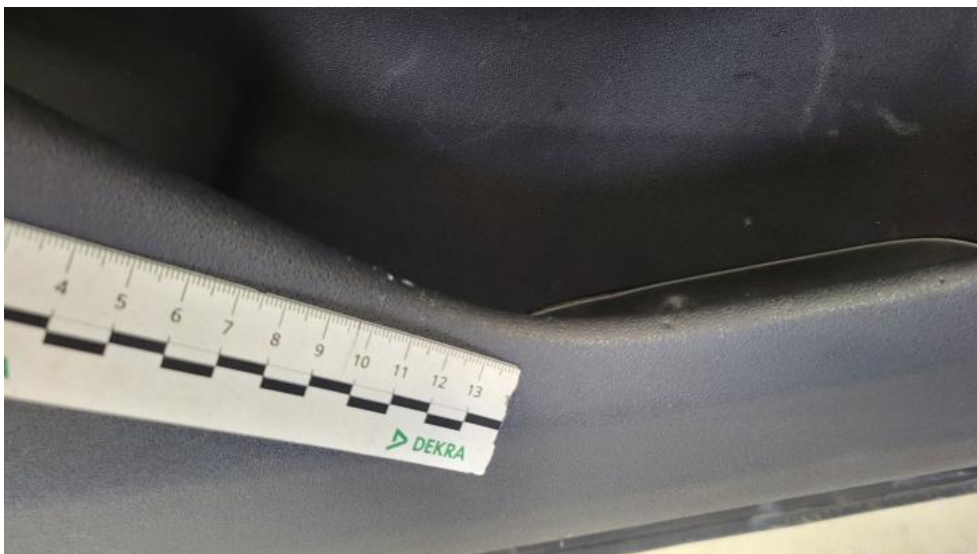
**Fot. 65.**

Tapicerka drzwi przednich L - Rysa/odprysk 1

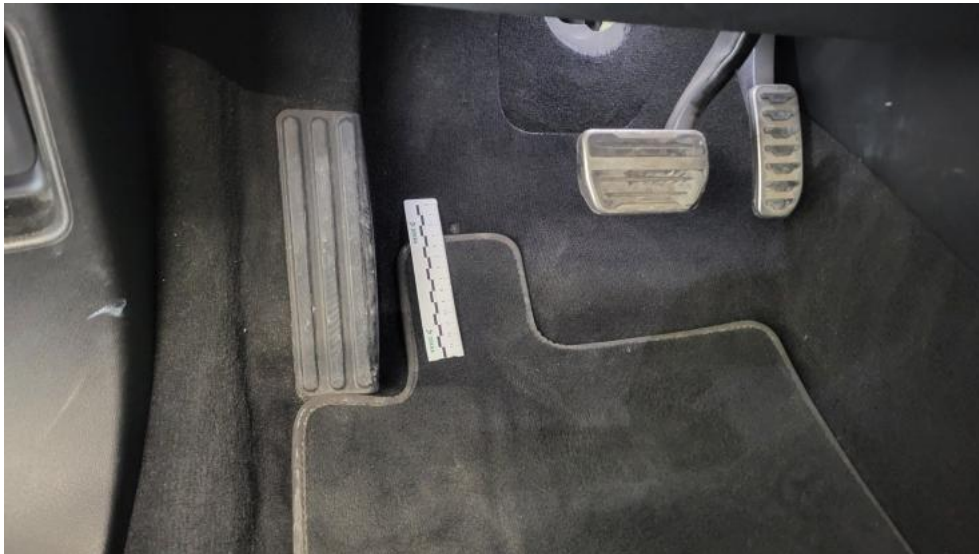
**Fot. 71.**

Wykładzina podłogi - zdjęcie pogładowe 1
