DEKRA's commission No. : PKOL(W)/LODZ/56363/26/06/18  
commission/ damage No. : 25/001221  
Date of commission: 18-06-2026

**Vehicle data**

| Model | ET5 22-24 |
| Type / version | ET5 72kWh Luxury |

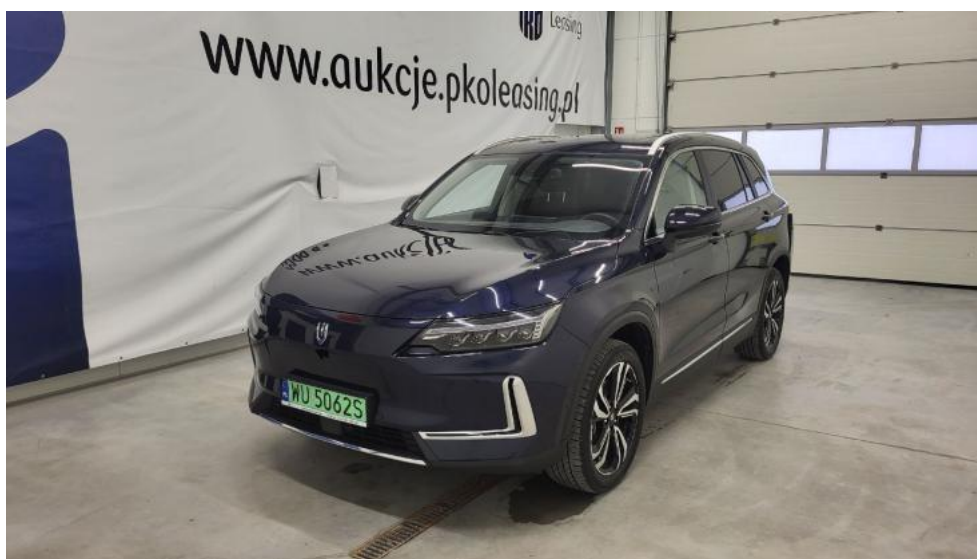
**Photo 1.**

Przekątna przednia lewa

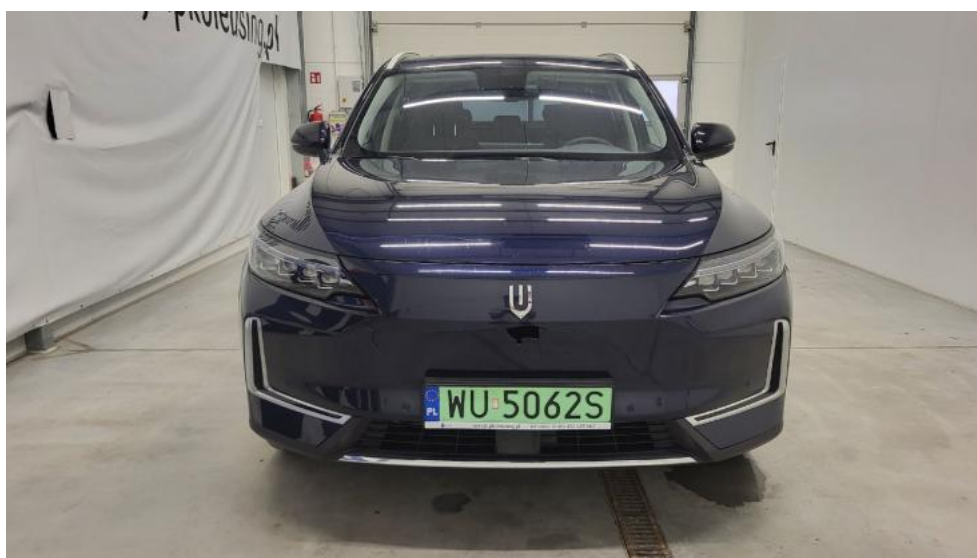
**Photo 2.**

Przód

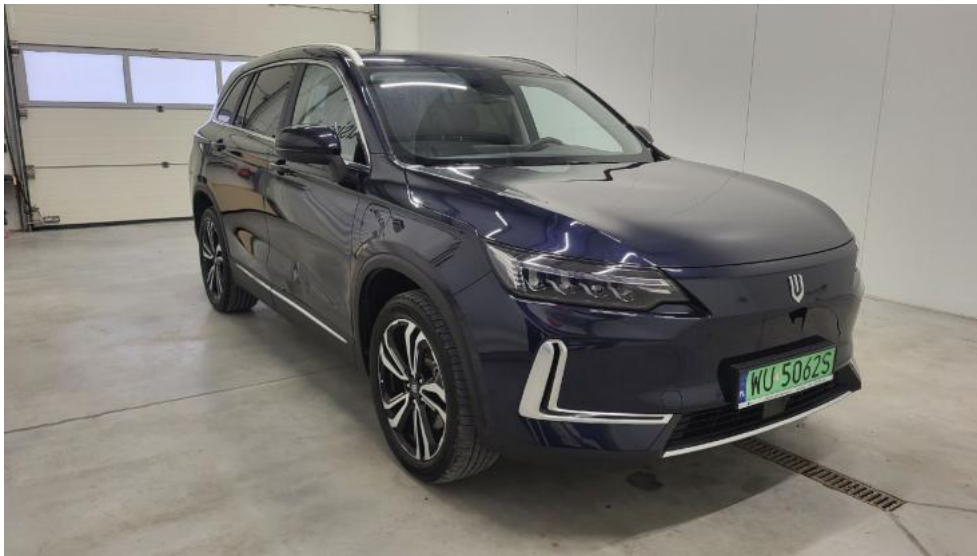
**Photo 3.**

Przekątna przednia prawa

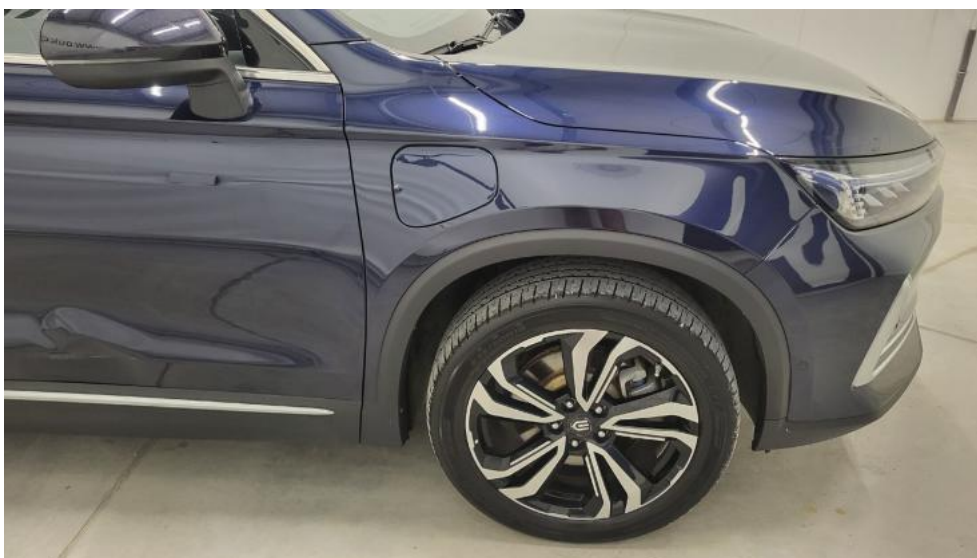
**Photo 4.**

Bok prawy z przodu

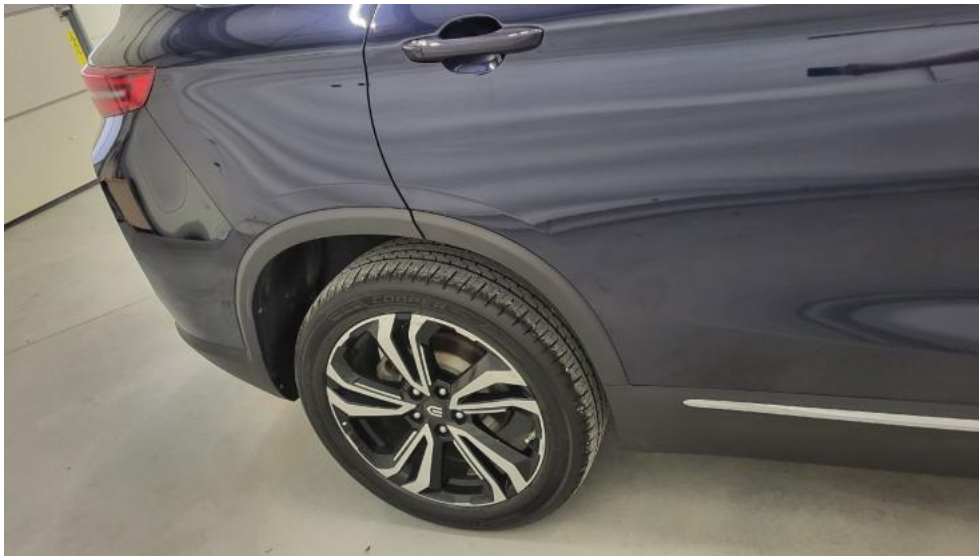
**Photo 5.**

Bok prawy z tyłu

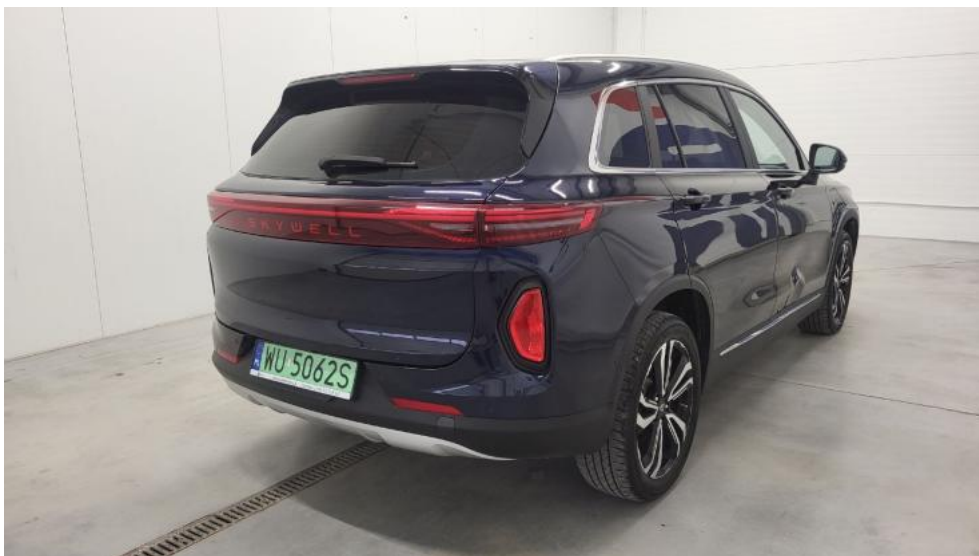
**Photo 6.**

Przekątna tylna prawa

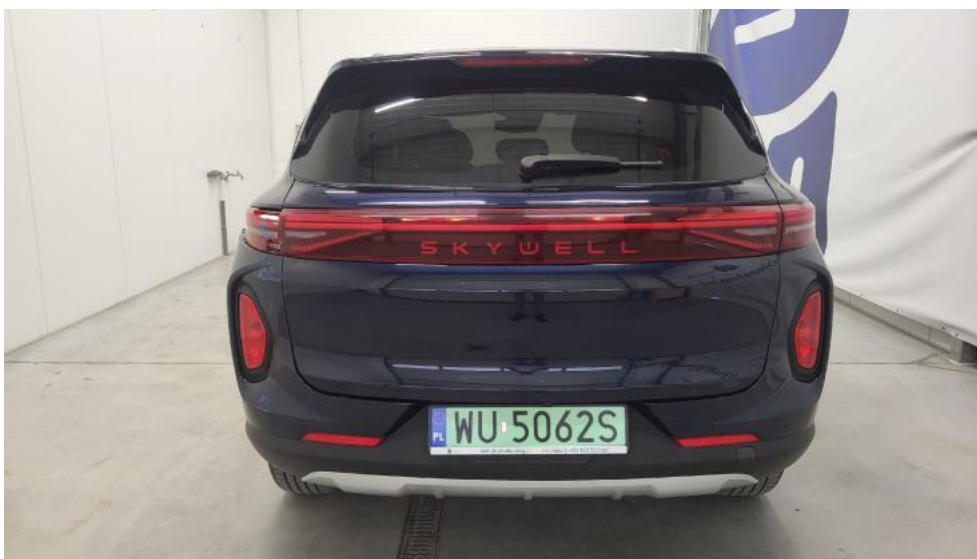
**Photo 7.**

Tył

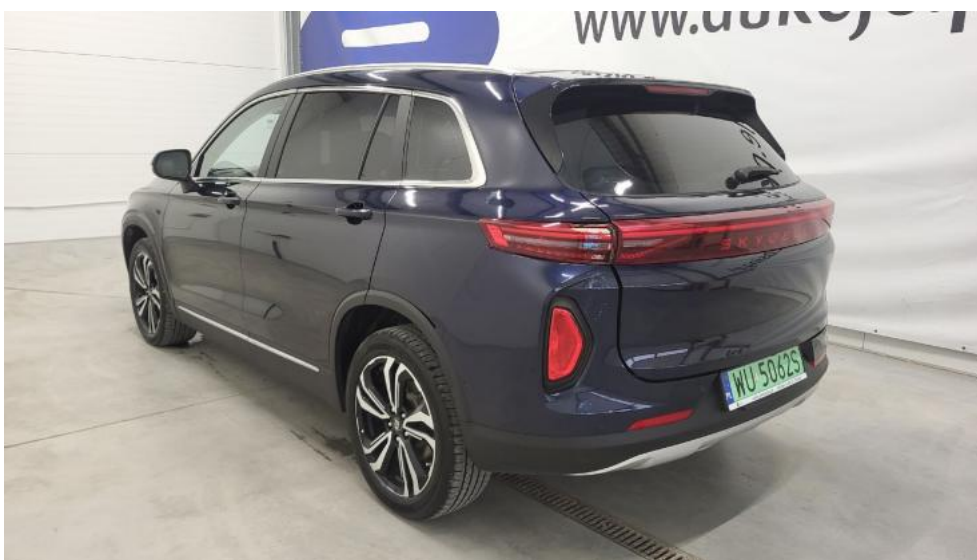
**Photo 8.**

Przekątna tylna lewa

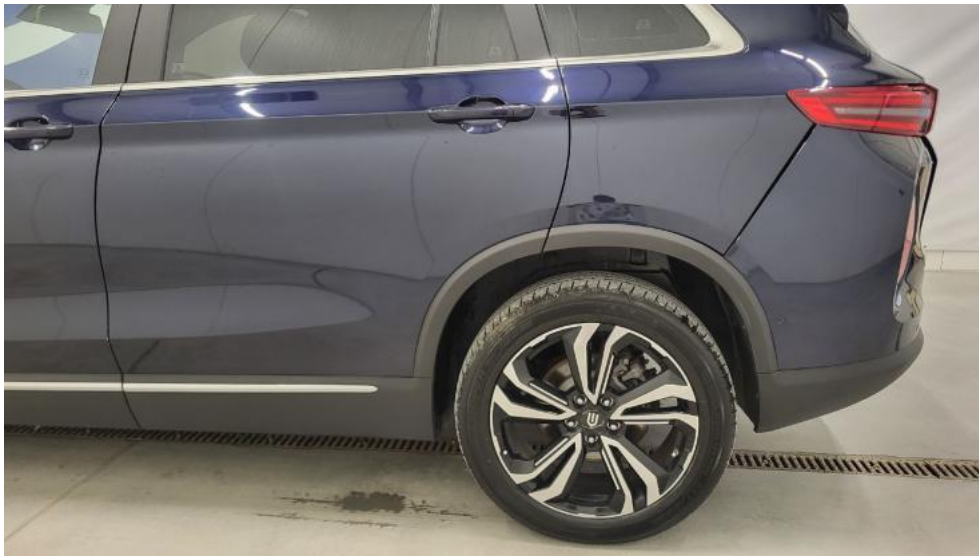
**Photo 9.**

Bok lewy z tyłu

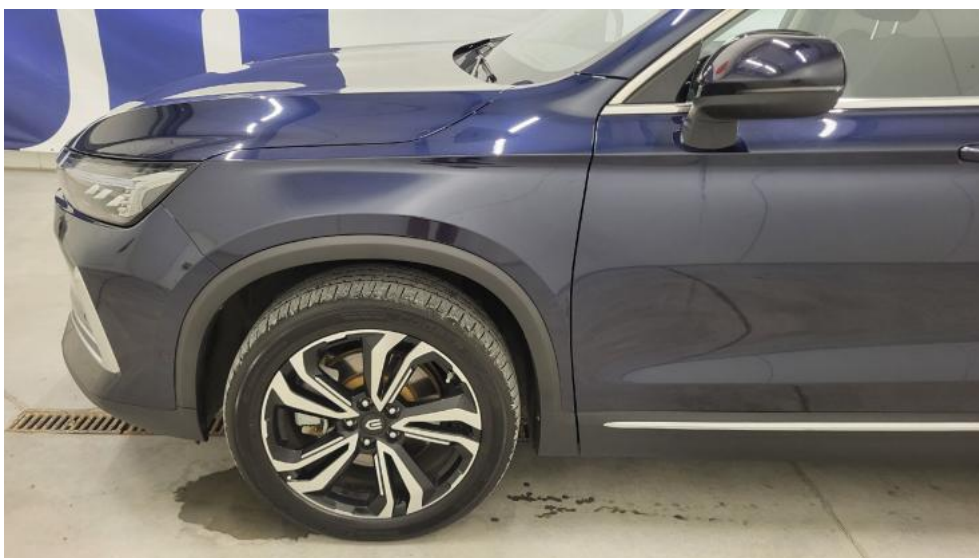
**Photo 10.**

Bok lewy z przodu

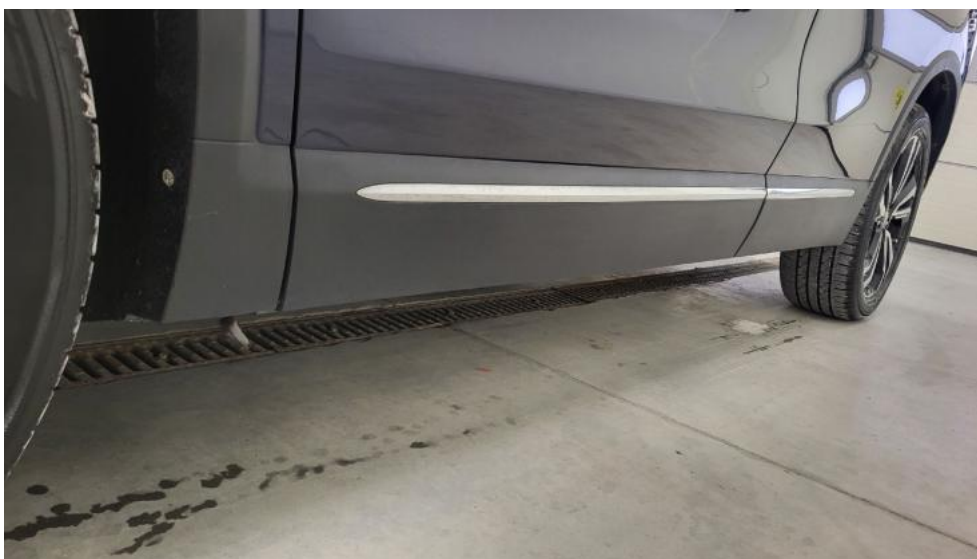
**Photo 11.**

Próg lewy (widok od przodu)

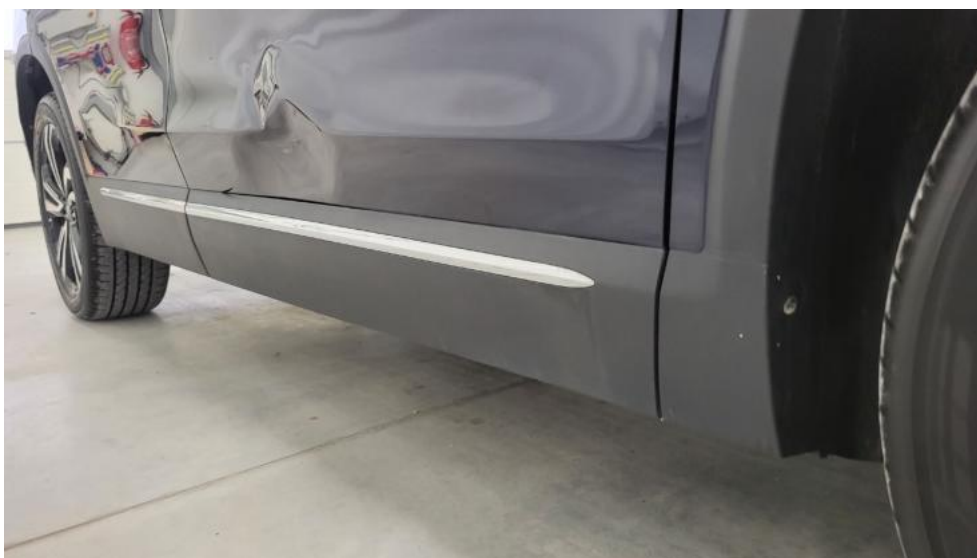
**Photo 12.**

Próg prawy (widok od przodu)

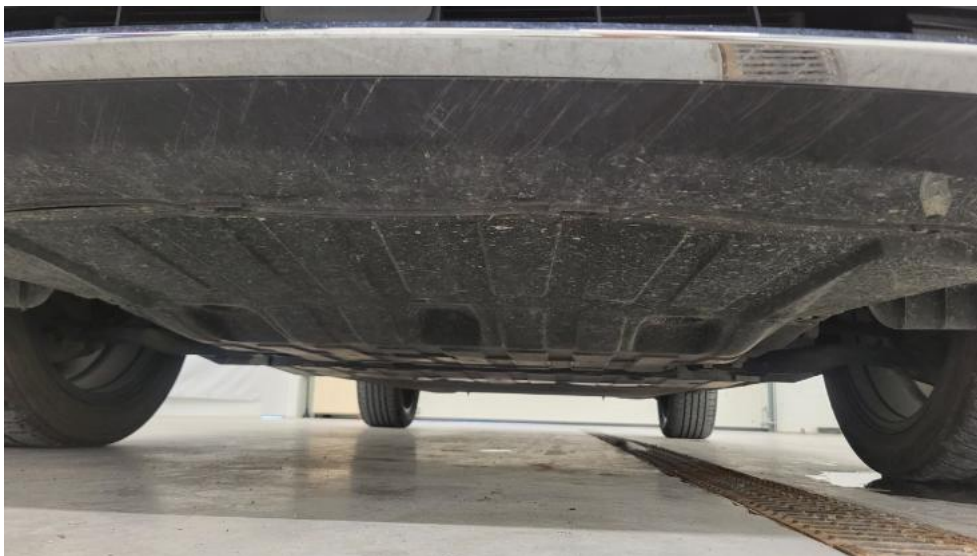
**Photo 13.**  
Spód pojazdu przód

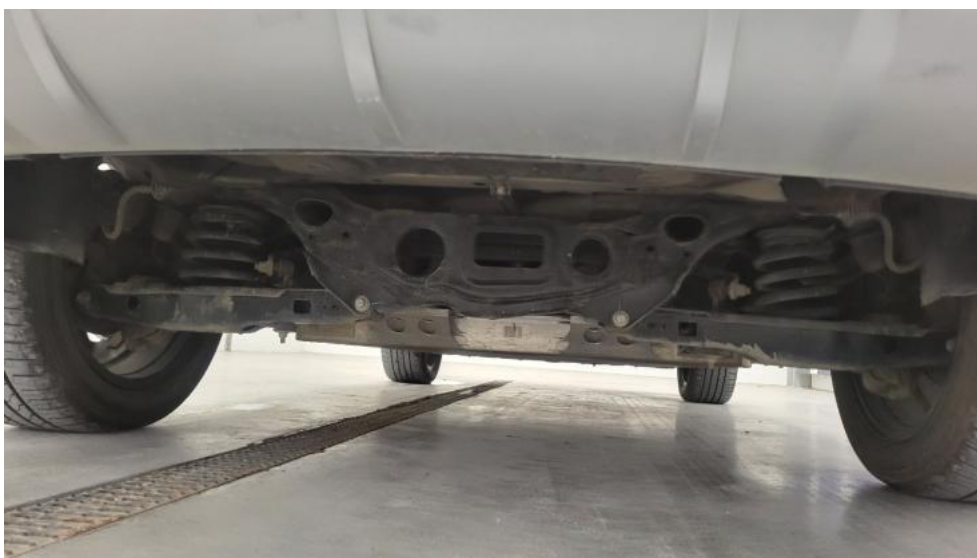
**Photo 14.**  
Spód pojazdu tył

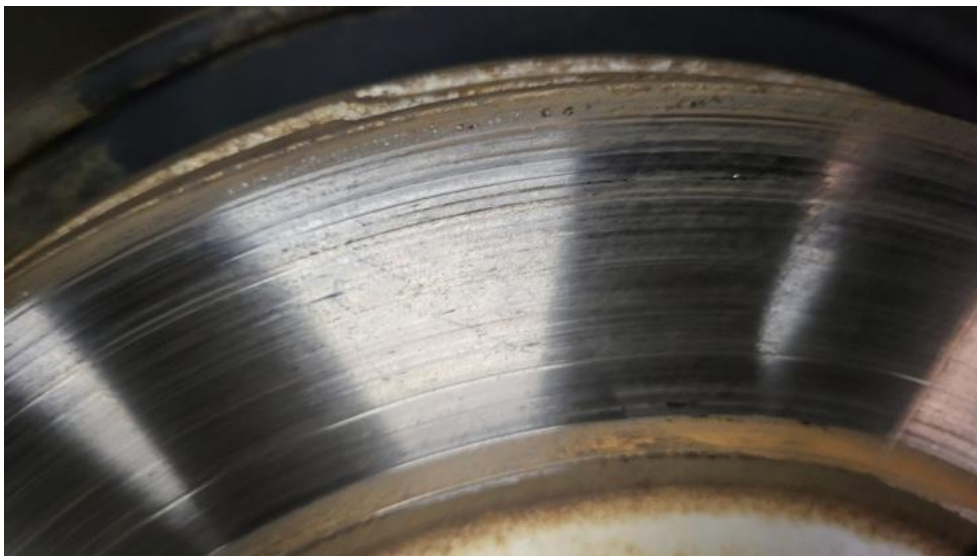
**Photo 15.**

Tarcza hamulcowa przednia prawa

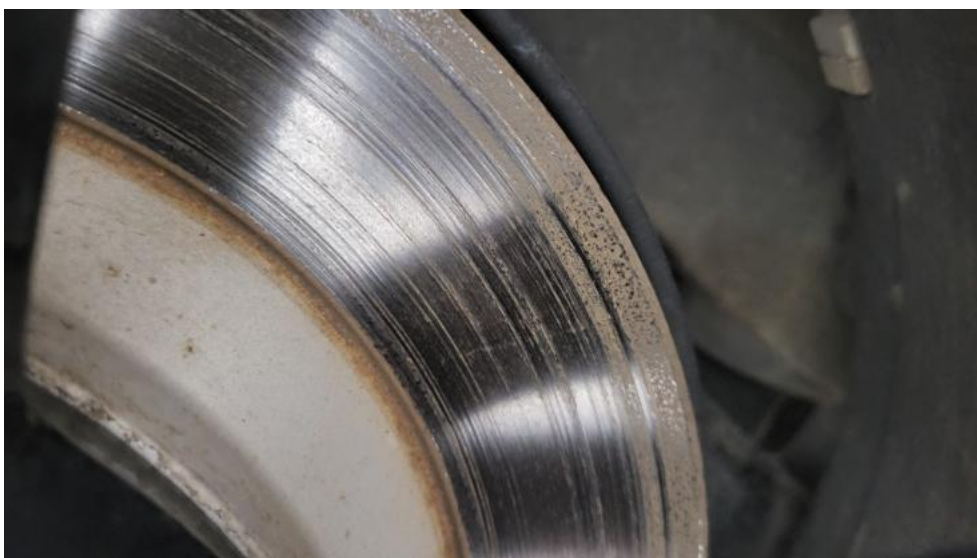
**Photo 16.**

Tarcza hamulcowa tylna prawa

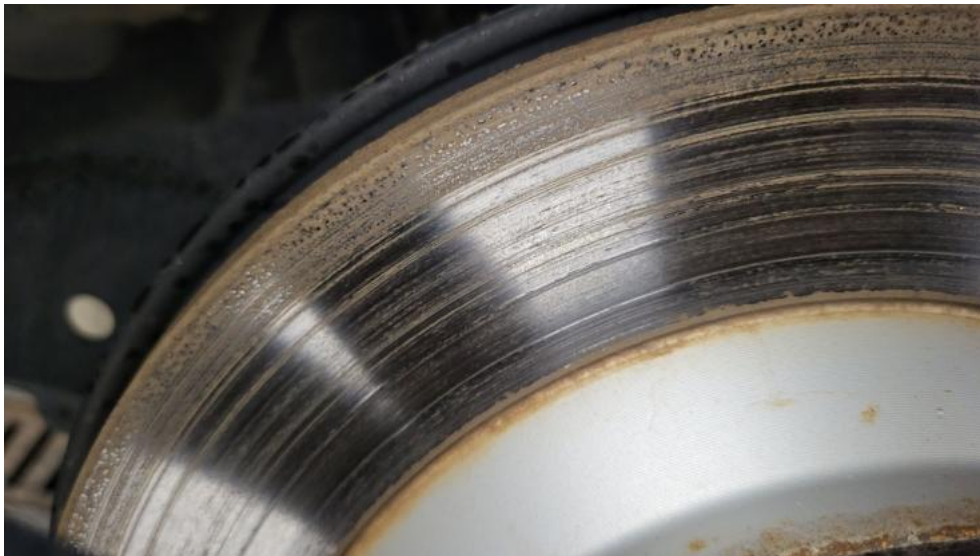
**Photo 17.**

Tarcza hamulcowa tylna lewa

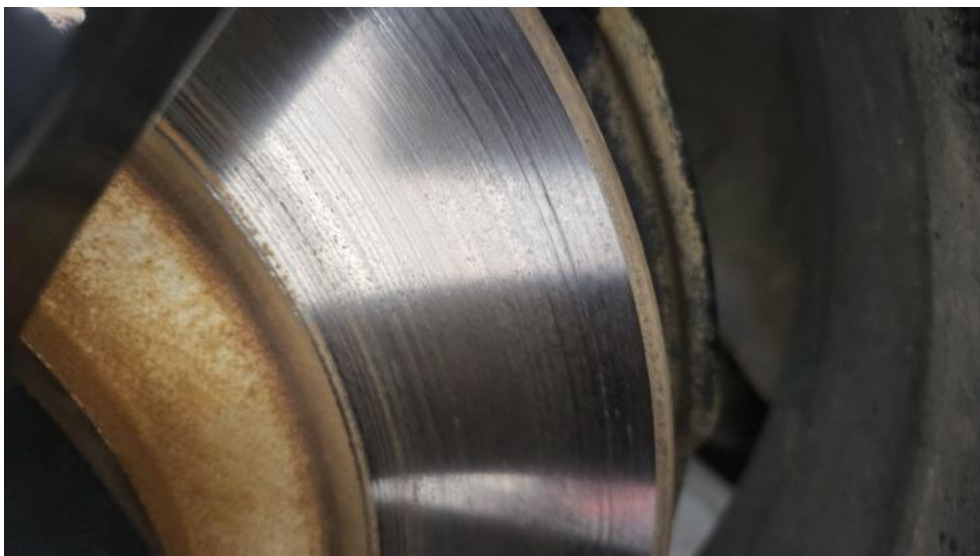
**Photo 18.**

Tarcza hamulcowa przednia lewa

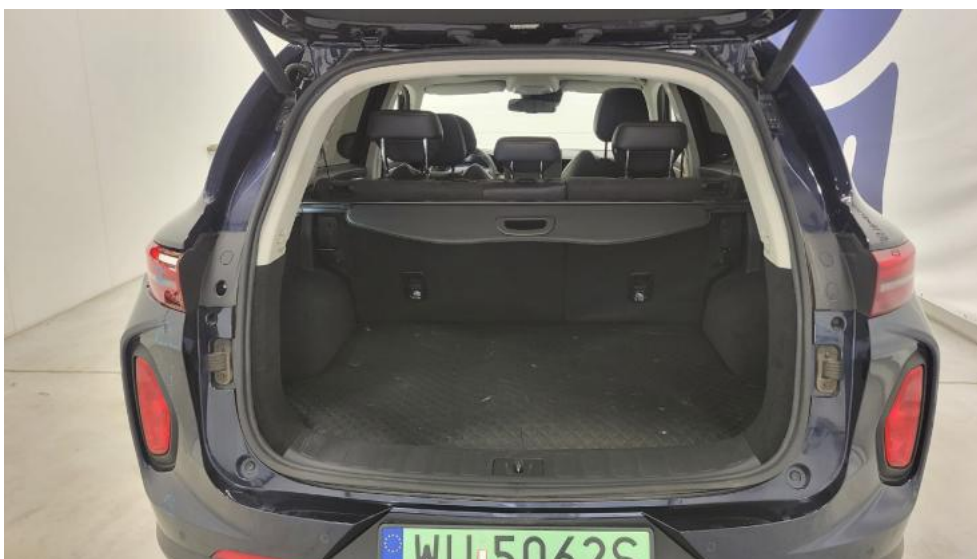
**Photo 19.**  
Bagażnik

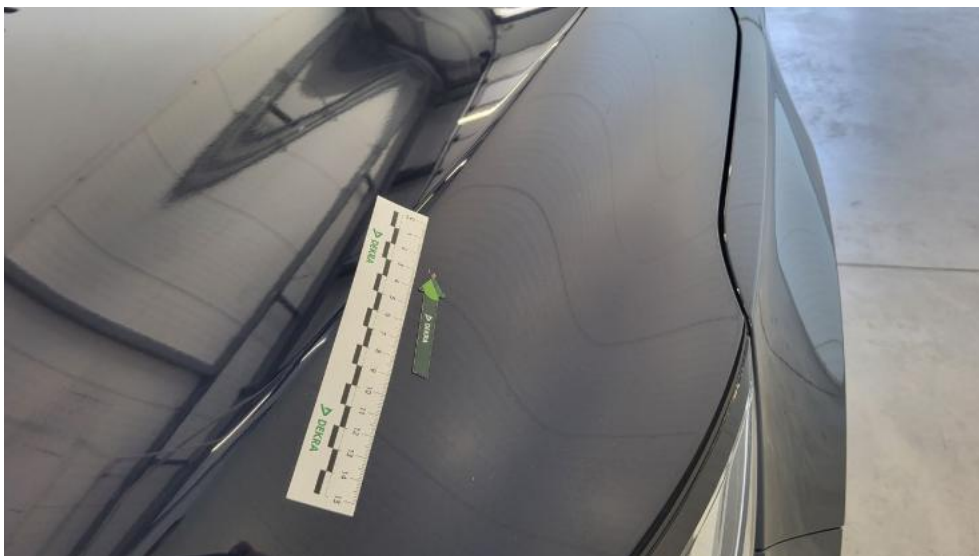
**Photo 46.**

Pokrywa komory silnika - zdjęcie pogładowe 1

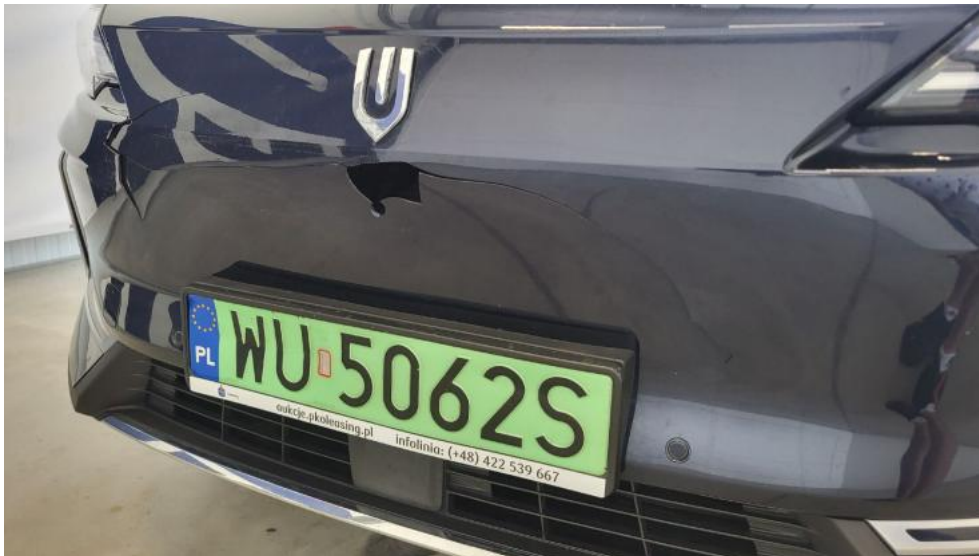
**Photo 49.**

Zderzak - zdjęcie poglądowe 1

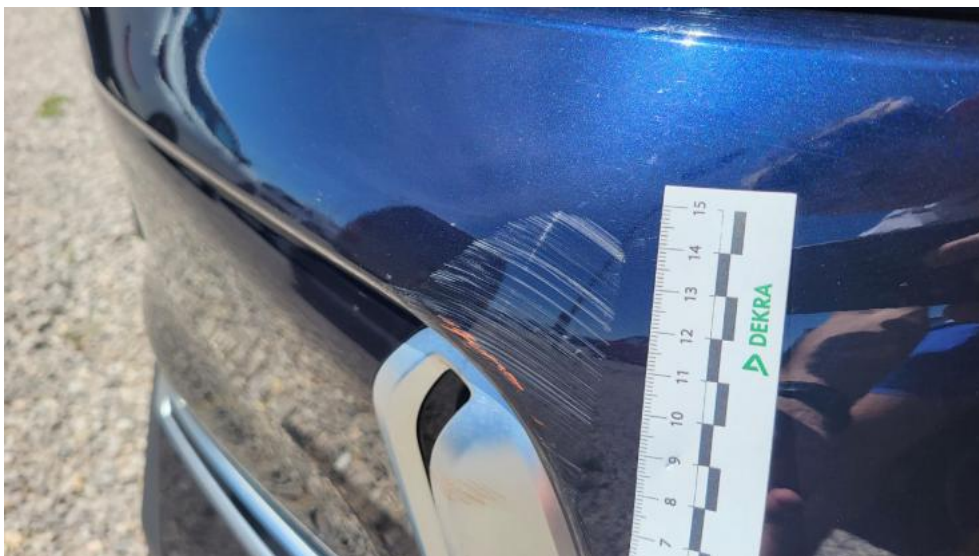
**Photo 50.**

Zderzak - Rysa/odprysk 1

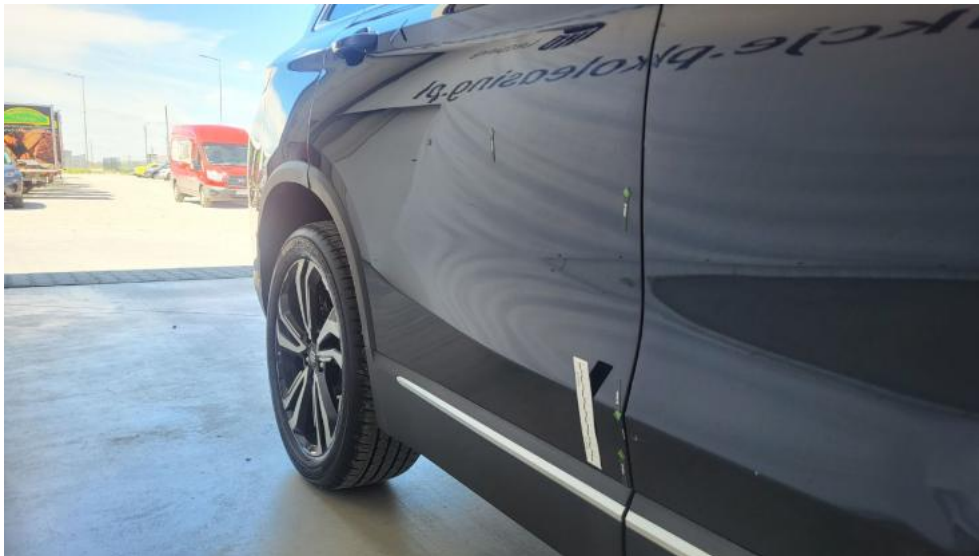
**Photo 57.**

Drzwi tylne P - Wgniecenie/odkształcenie 1

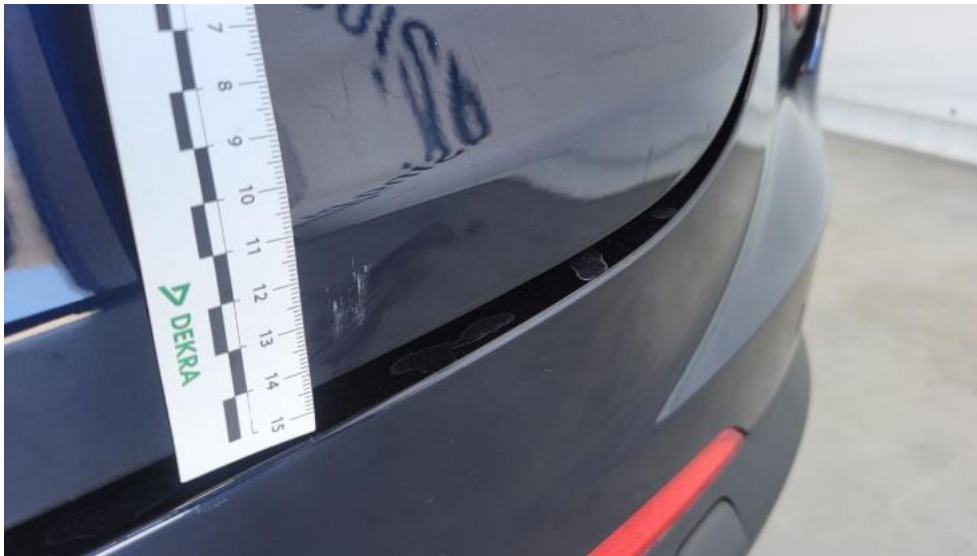
**Photo 61.**

Pokrywy bagażnika - Rysa/odprysk 1

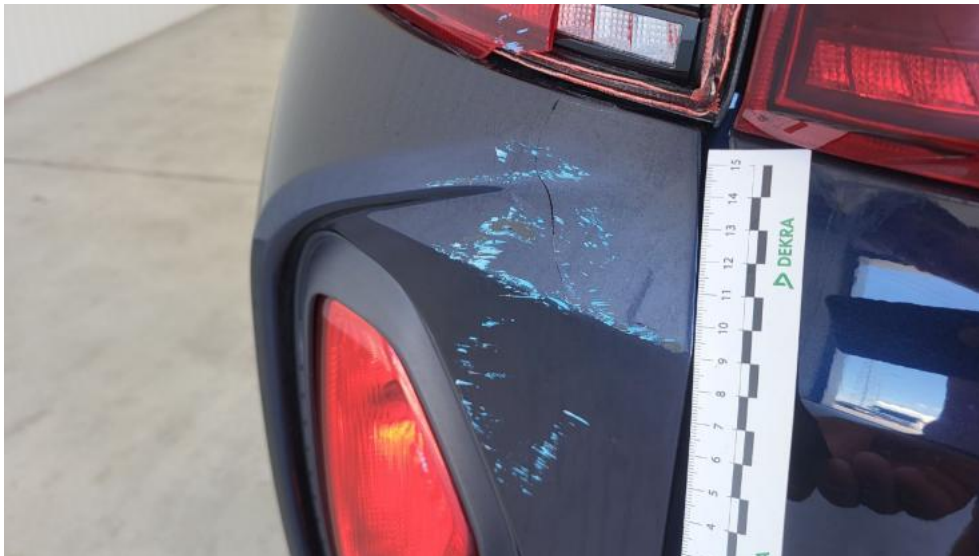
**Photo 65.**

Zderzak tylny cz L - Rysa/odprysk 2

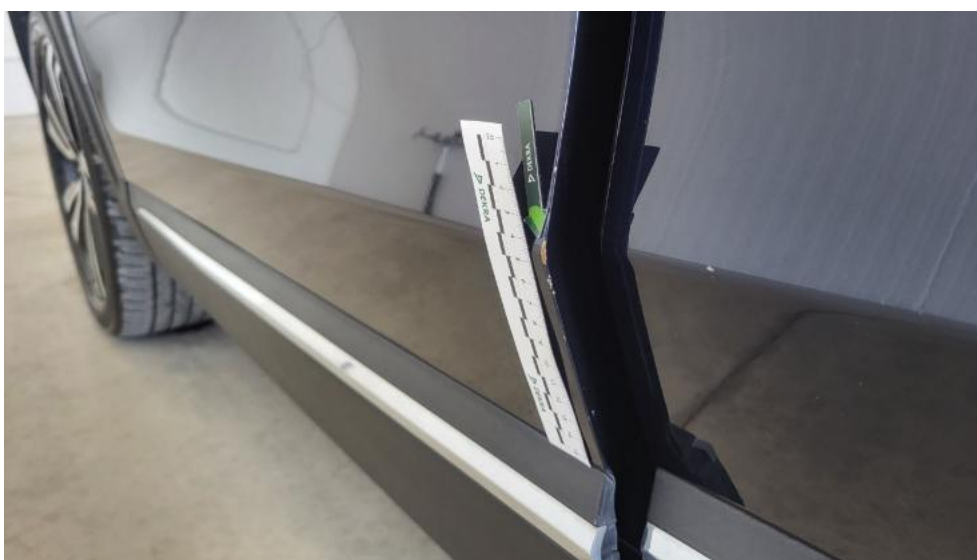
**Photo 74.**

Drzwi przed L - zdjęcie poglądowe 1

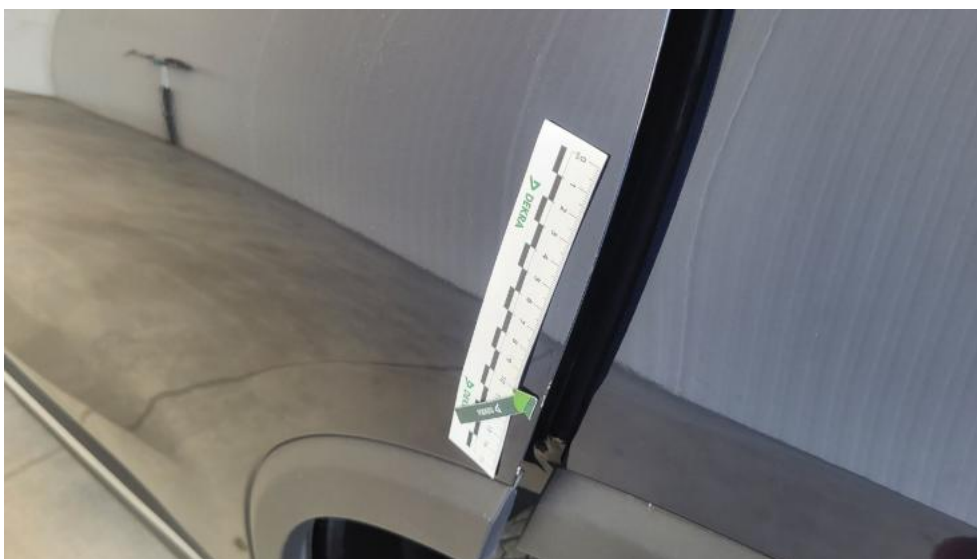
**Photo 77.**

Drzwi tylne L - zdjęcie poglądowe 1

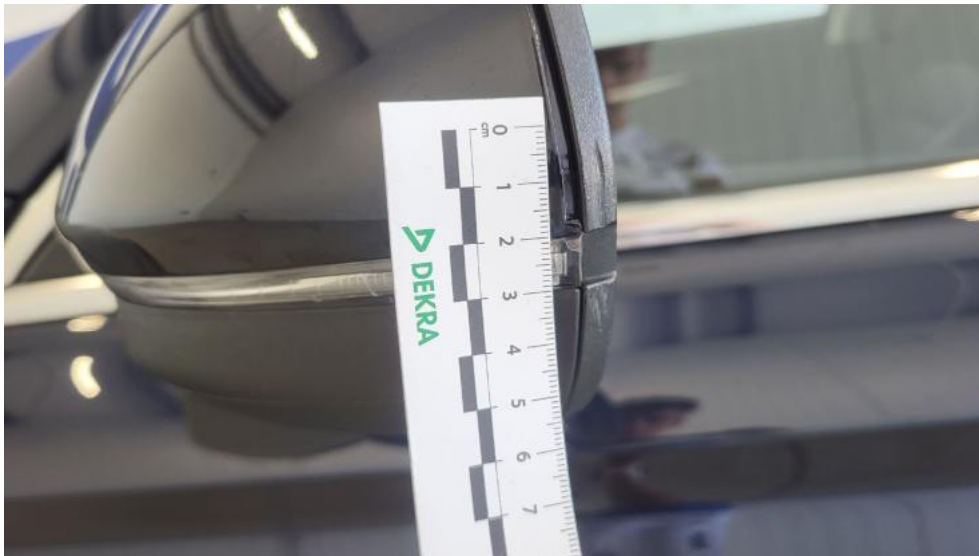
**Photo 83.**

Lusterko zew L - Rysa/odprysk 1
