Nr zlecenia DEKRA: PKOL(W)/LODZ/90125/26/09/25  
Nr zlecenia/szkody: 23/038830  
Data zlecenia: 25-09-2026

**DEKRA Polska - Centrala**  
02-673 Warszawa, ul. Konstruktorska 12A

| Model | SpaceTourer 16-22 |
| Typ/wersja | SpaceTourer 2.0 BlueHDi XL Business Lounge Aut. |

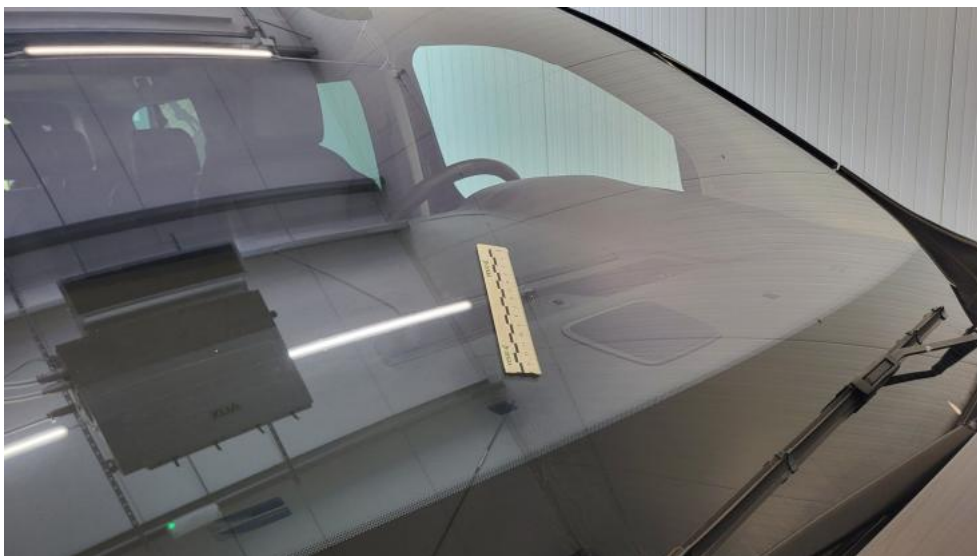
**Fot. 43.**

Szyba czołowa - zdjęcie poglądowe 1

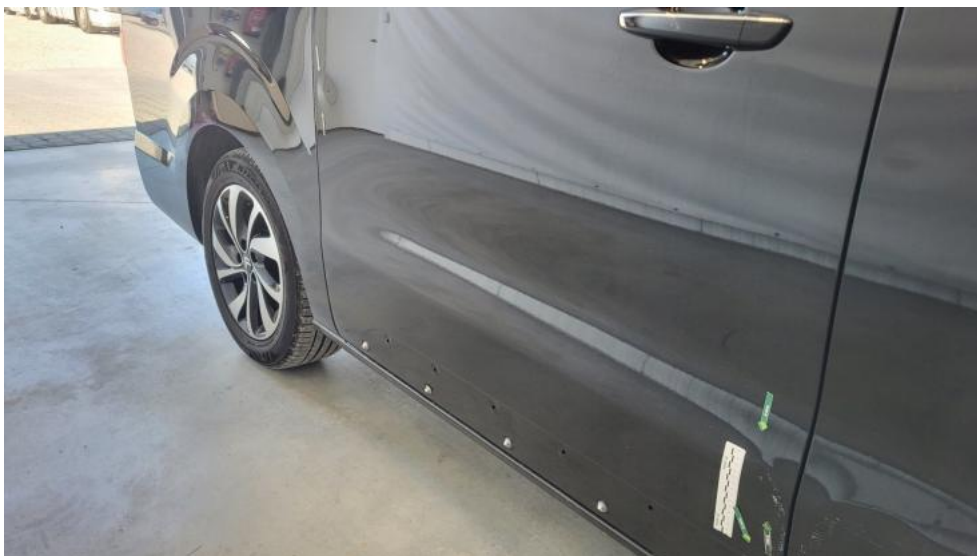
**Fot. 53.**

Drzwi tylne P - zdjęcie pogładowe 1

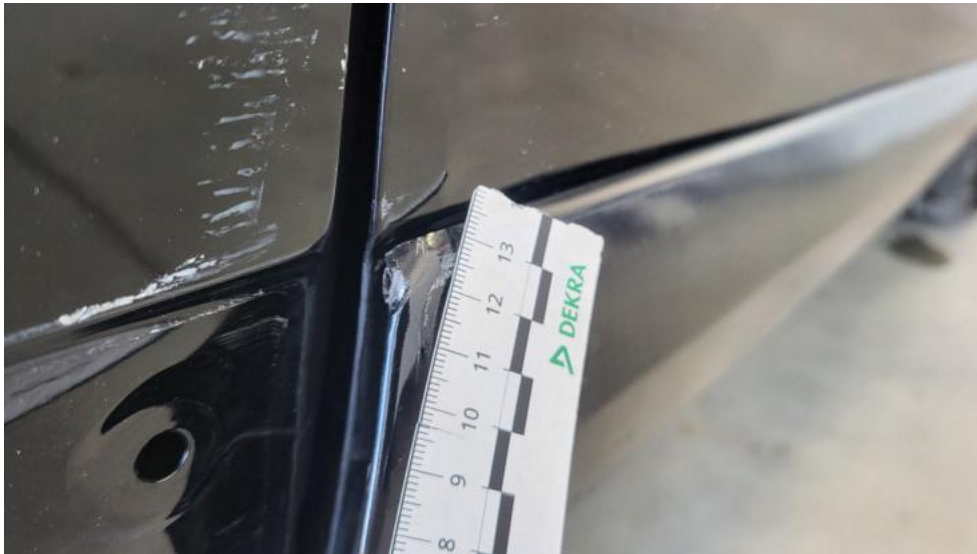
**Fot. 57.**

Listwa drzwi przednich P - Wgniecenie/odkształcenie 1

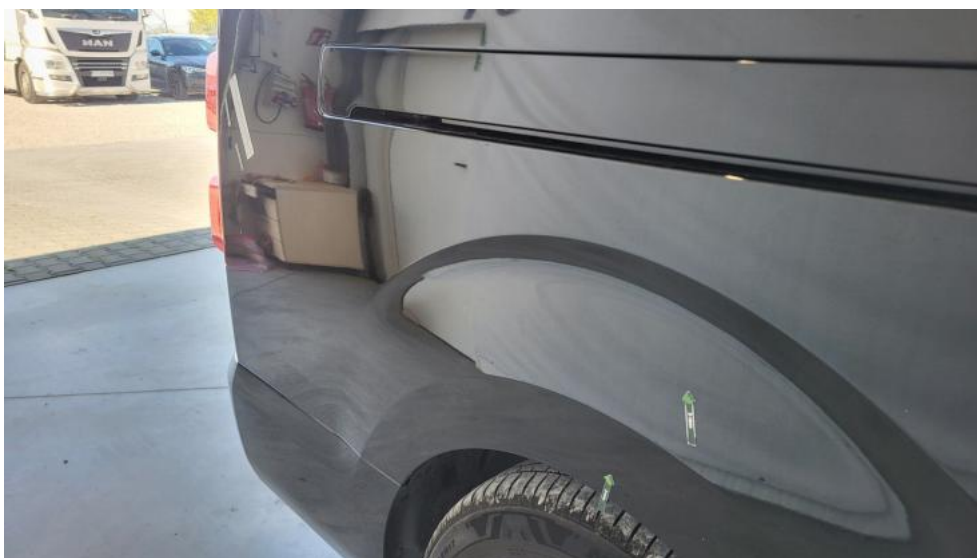
**Fot. 60.**

Ścianka tylna P / Ścianka boczna P - zdjęcie poglądowe 1

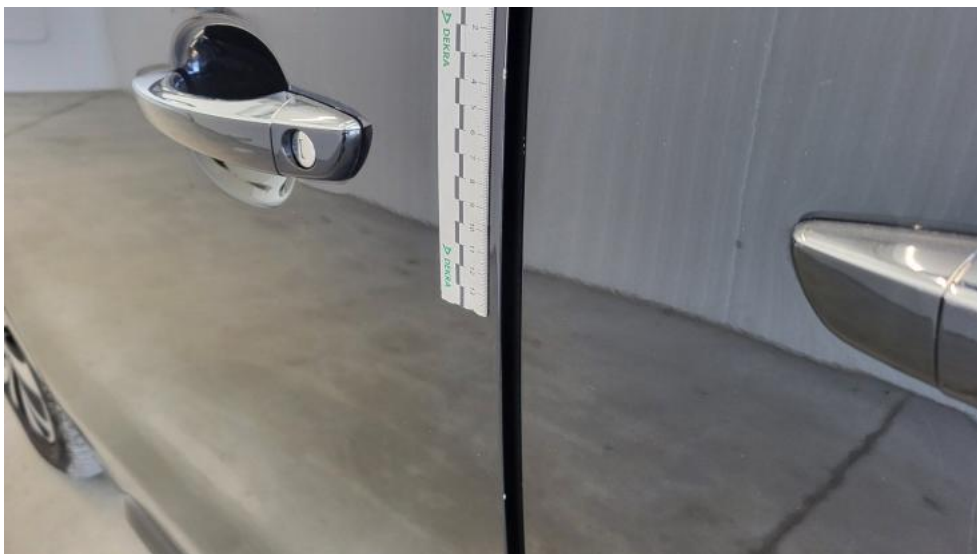
**Fot. 69.**

Drzwi przed L - Rysa/odprysk 1

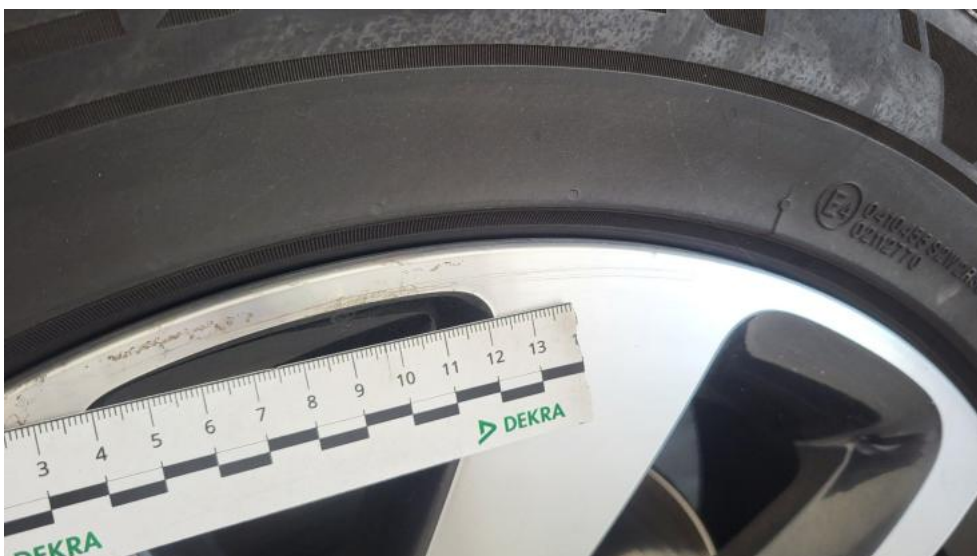
**Fot. 78.**

Felga Aluminiowa przednia L - Rysa/odprysk 1

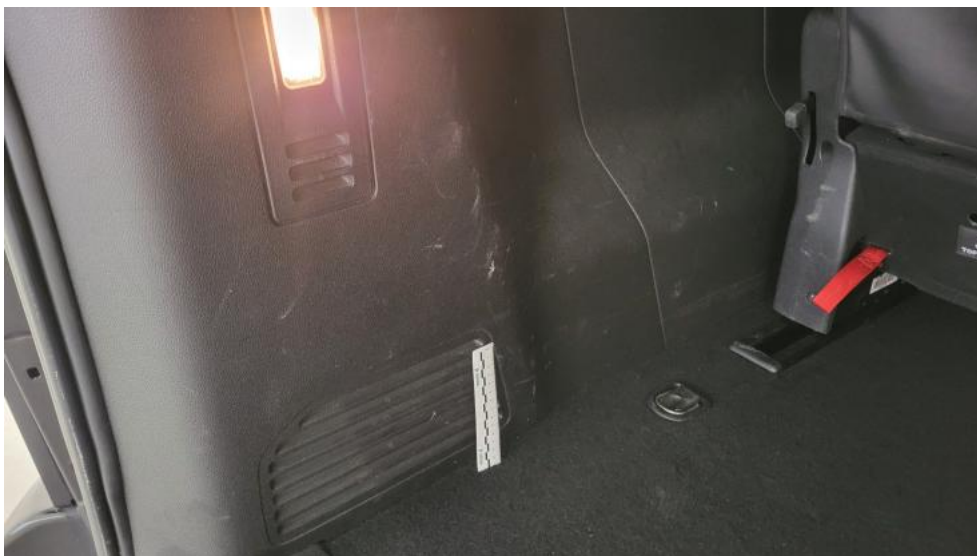
**Fot. 81.**

Wykładzina przestrzeni bagażowej - Rysa/odprysk 1
