Nr zlecenia DEKRA: PKOL(W)/LODZ/63830/24/08/21  
Nr zlecenia/szkody: 49501  
Data zlecenia: 21-08-2024

**Dane pojazdu**

Grupa obiektów (Eurotax)	dostawcze do 3,5t
Kod EC (Eurotax)	0119248
Producent	CITROEN
Model	Jumper 35 BlueHDi Euro 6 1997ccm - 130KM 3,5t 16-19
Typ/wersja	Jumper 35 BlueHDi L2H2
Rodzaj nadwozia	furgon, wysoki dach
Masa własna [kg]	1925
Dopuszczalna masa całkowita [kg]	3500
Rozstaw osi 1/2	3450
Rodzaj silnika	z zapłonem samoczynnym
Układ oczyszczania spalin	SCE
Pojemność silnika [ccm]	1997
Moc silnika [KM/kW]	130/96
Skrzynia biegów	manualna 6-biegowa
Nr rejestracyjny	DW2EG12
VIN	VF7YC2MFB12K83461
Data 1. rejestracji	10-04-2019
Rok produkcji	2019 (rok produkcji został zweryfikowany z zewnętrzną bazą danych)
Stan licznika [km]	212 480 (odczytany)
Kolor nadwozia/rodzaj powłoki	biały/UNI

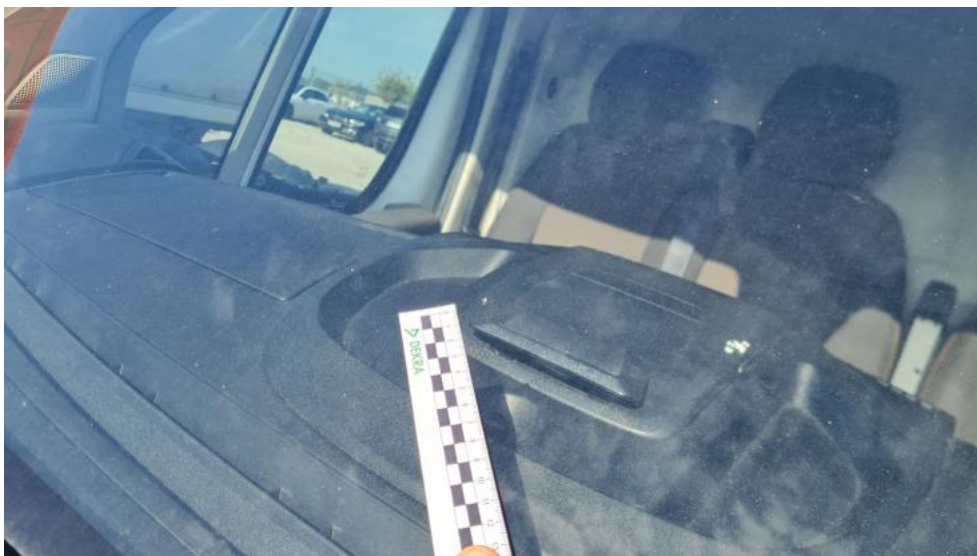
**Fot. 31.**  
Szyba czołowa - zdjęcie poglądowe 1

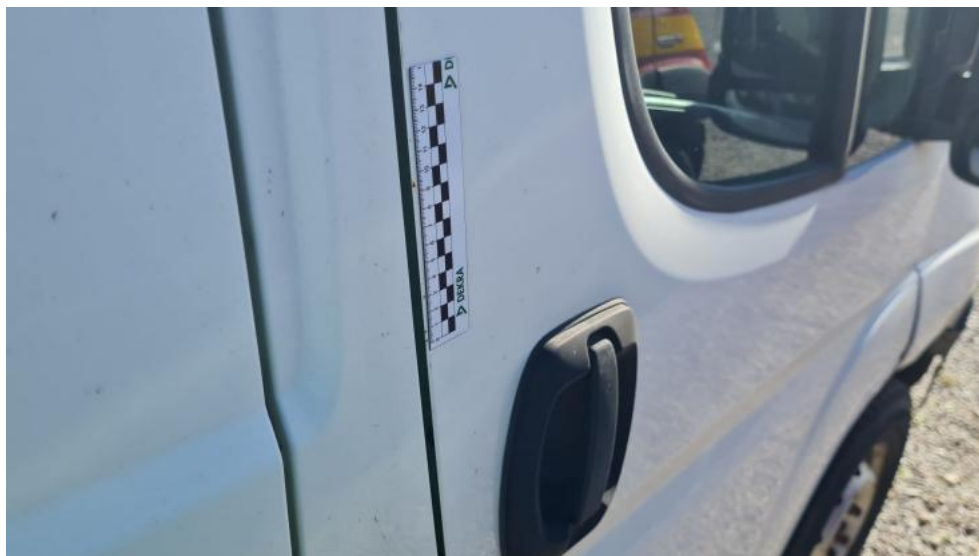
**Fot. 37.**  
Drzwi przednie P - zdjęcie poglądowe 1

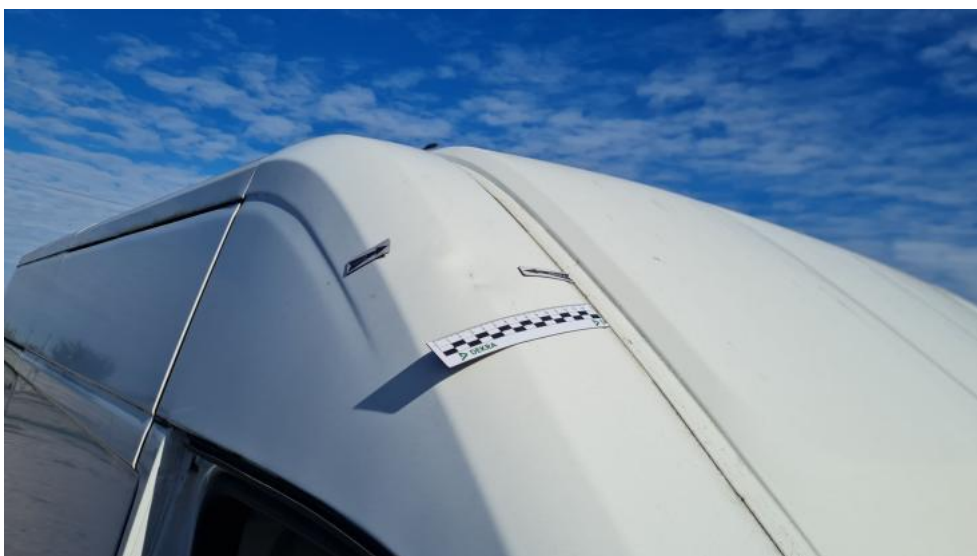
**Fot. 46.**  
Słupek przedni P - zdjęcie poglądowe 1

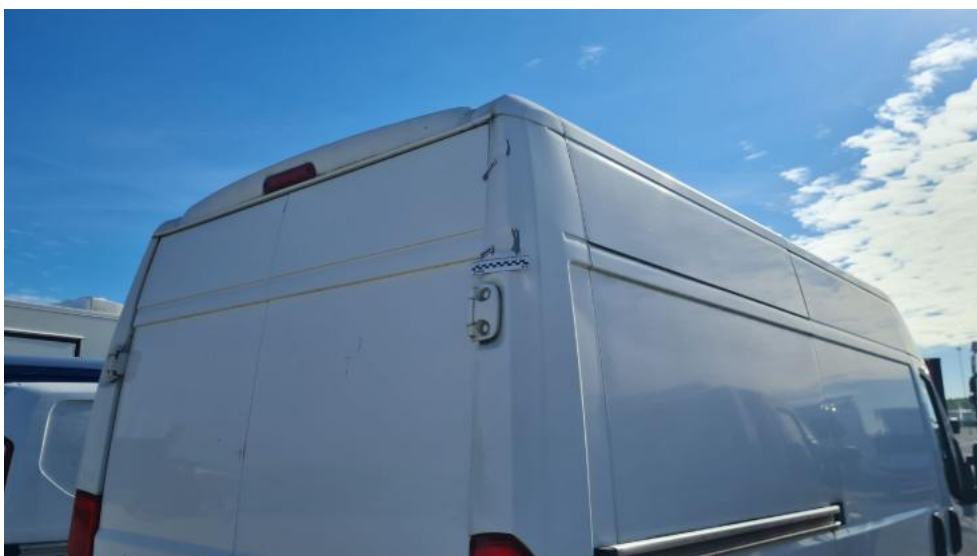
**Fot. 48.**  
Błotnik tylny P / Ściana boczna P - zdjęcie poglądowe 1

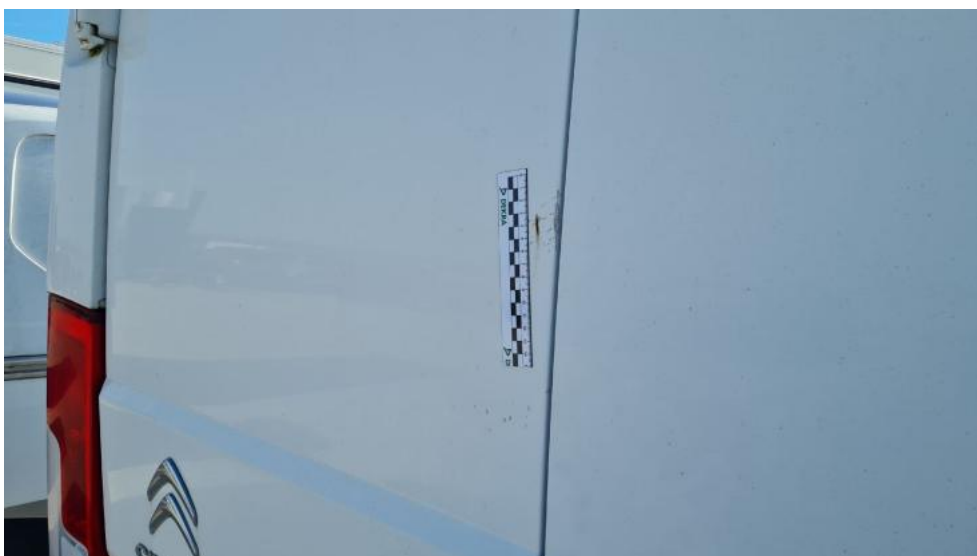
**Fot. 66.**  
Drzwi tyłu lewe - zdjęcie poglądowe 1

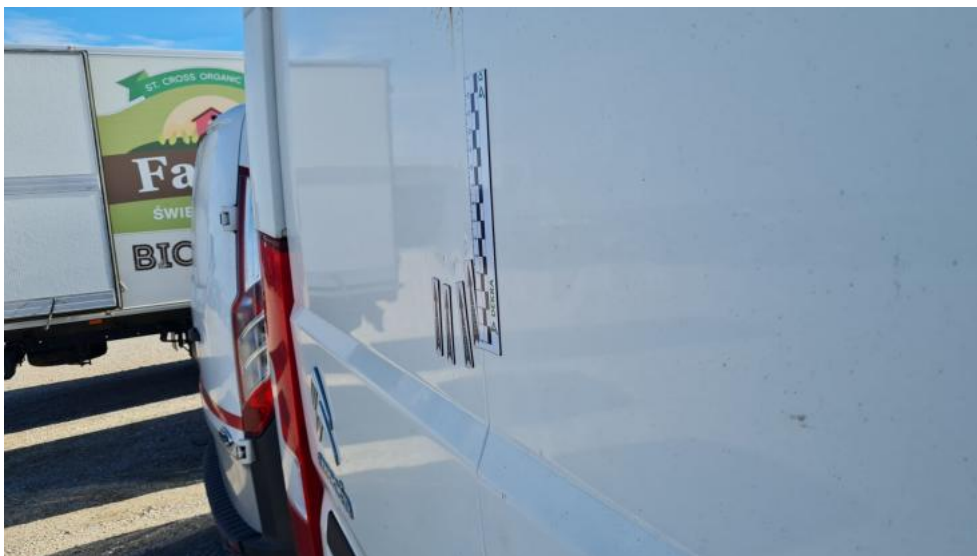
**Fot. 67.**  
Drzwi tyłu lewe - Wgniecenie/odkształcenie 1
