Nr zlecenia DEKRA: PKOL(W)/LODZ/78323/24/10/09
Nr zlecenia/szkody: 18/023993
Data zlecenia: 09-10-2024

Grupa obiektów (Eurotax)	samochody terenowe
Kod EC (Eurotax)	0110978
Producent	MERCEDES-BENZ
Model	GLE SUV [166] 15-18
Typ/wersja	GLE 250 d 4-Matic
Rodzaj nadwozia	KOM
Liczba drzwi/liczba miejsc	5/5
Masa własna [kg]	2170
Dopuszczalna masa całkowita [kg]	2950
Rozstaw osi 1/2	2915
Rodzaj silnika	z zapłonem samoczynnym
Doładowanie	turbosprężarka z chłodnicą powietrza
Układ oczyszczana spalin	DPF
Norma czystości spalin	EURO 6
Pojemność silnika [ccm]	2143
Moc silnika [KM/kW]	204/150
Skrzynia biegów	automatyczna 9-biegowa
Nr rejestracyjny	PK8003H
VIN	WDC1660041B135353
Data 1. rejestracji	23-08-2018
Data nast. bad. techn.	24-09-2023
Rok produkcji	2018 (rok produkcji został zweryfikowany z zewnętrzną bazą danych)
Stan licznika [km]	241 490 (odczytany)
Kolor nadwozia/rodzaj powłoki	czarny/METALIK

DOKUMENTACJA FOTOGRAFICZNA

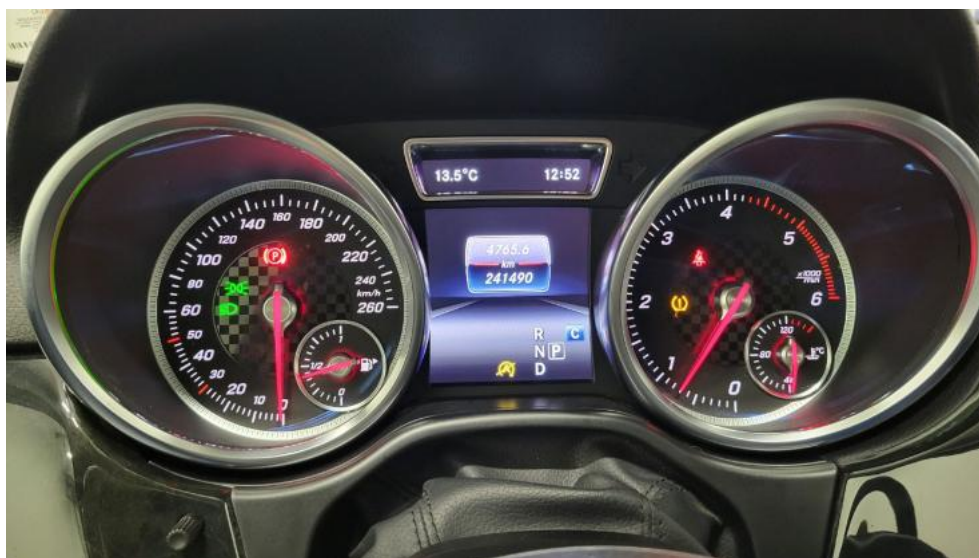
Fot. 24.
Zestaw wskaźników - przebieg

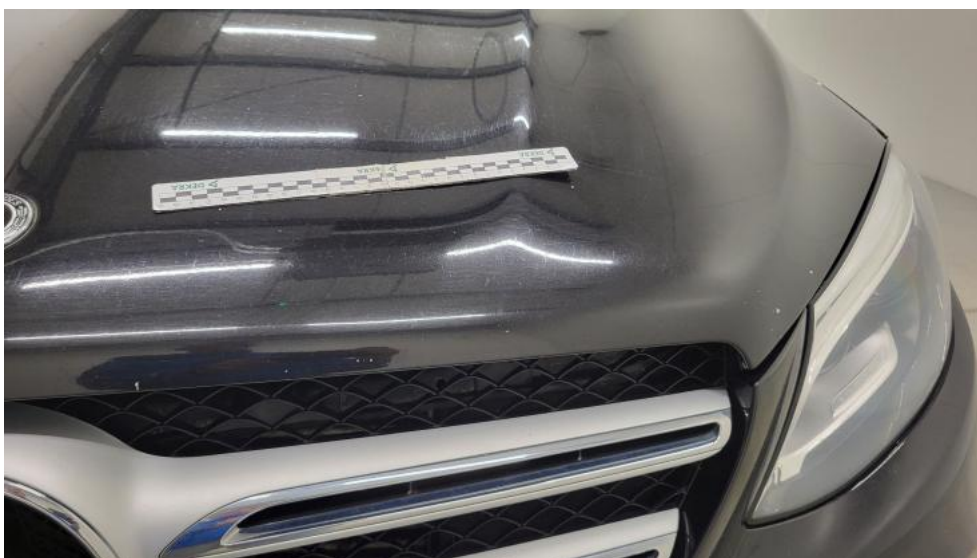
Fot. 40.
Pokrywa komory silnika - zdjęcie poglądowe 1

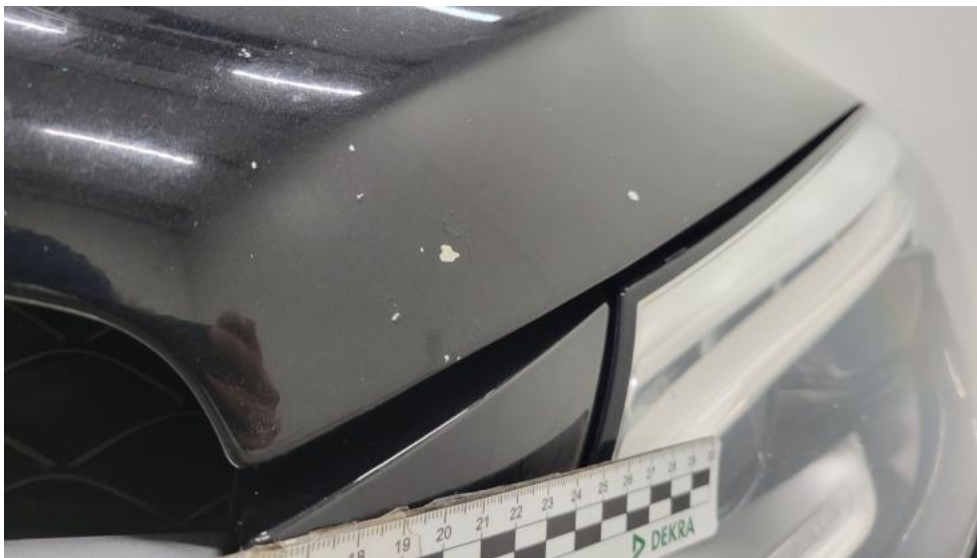
Fot. 43.
Pokrywa komory silnika() - Rysa/odprysk 3

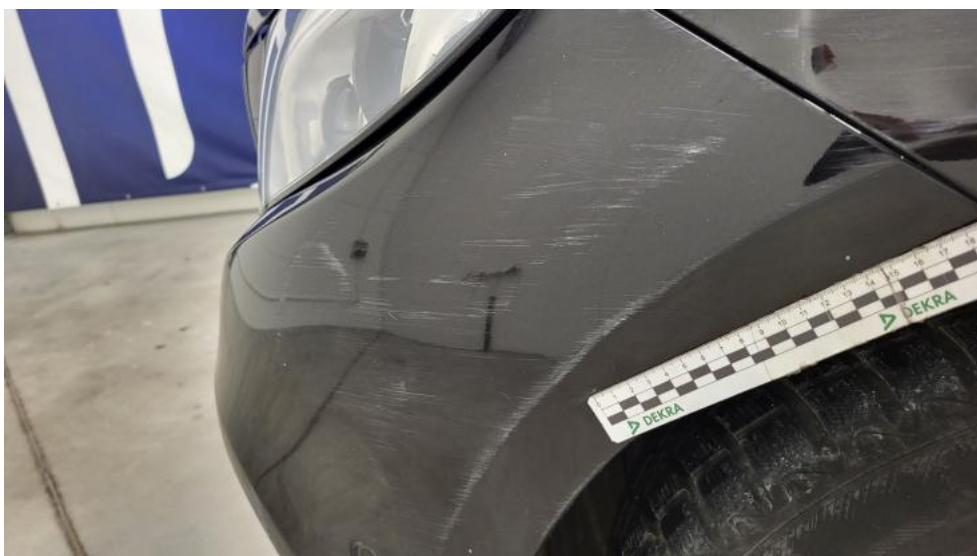
Fot. 50.
Zderzak - Rysa/odprysk 1

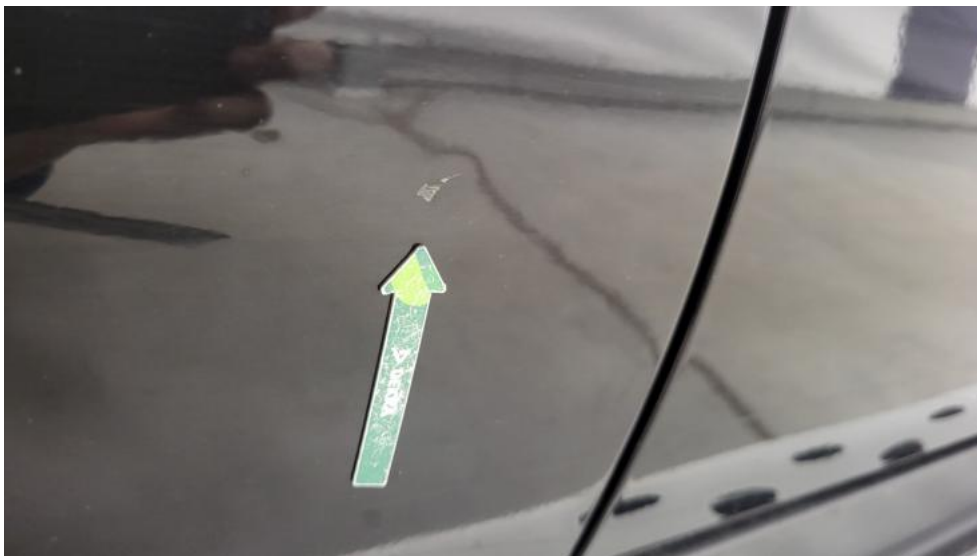
Fot. 63.
Drzwi tylne P - Rysa/odprysk 1
