Nr zlecenia DEKRA: PKOL(W)/LODZ/03993/26/01/16  
Nr zlecenia/szkody: 22/028047  
Data zlecenia: 16-01-2026

**DEKRA Polska - Centrala**  
02-673 Warszawa, ul. Konstruktorska 12A

| Producent | TOYOTA |
| Typ/wersja | Corolla 2.0 Hybrid Selection |

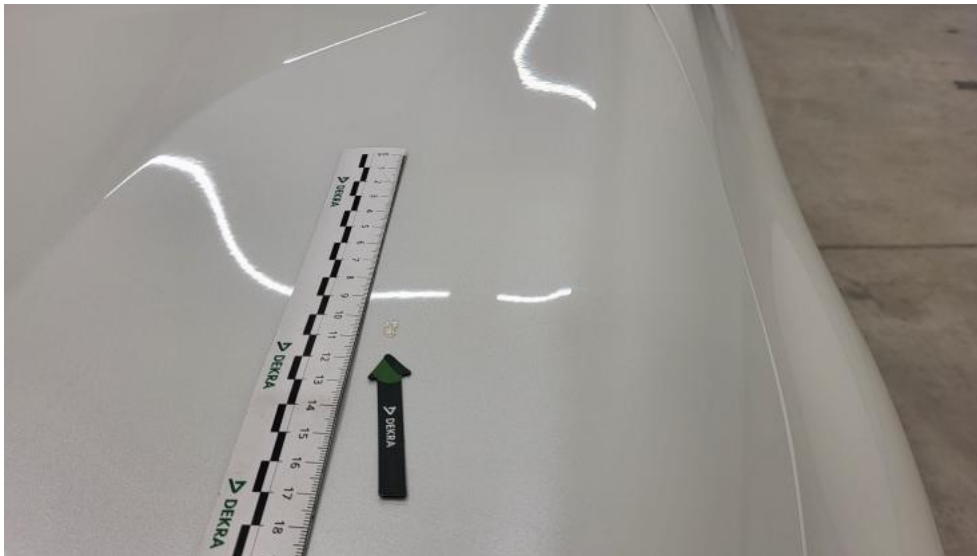
**Fot. 43.**

Pokrywa komory silnika - Inne 1

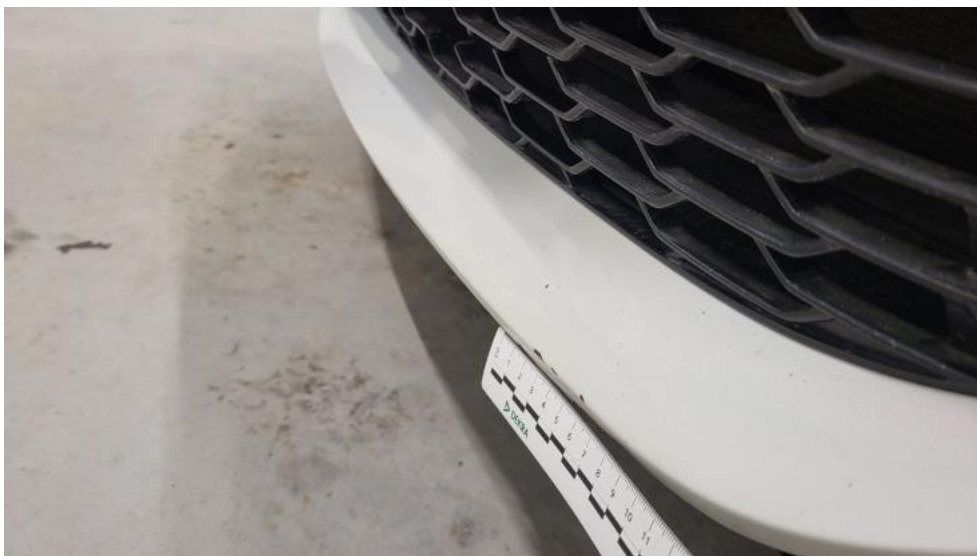
**Fot. 44.**

Spoiler zderzaka przedniego - Wgniecenie/odkształcenie 1

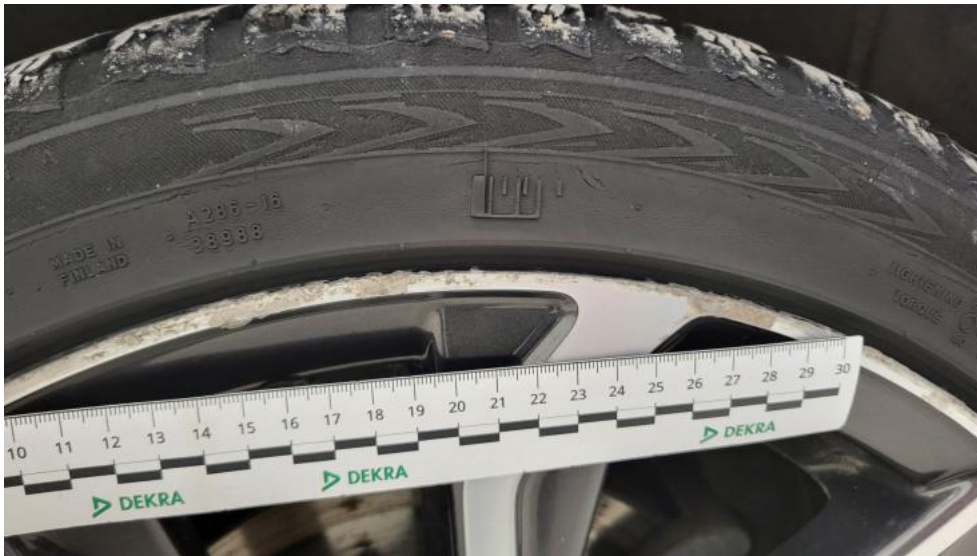
**Fot. 49.**

Felga aluminiowa przednia P - Rysa/odprysk 1

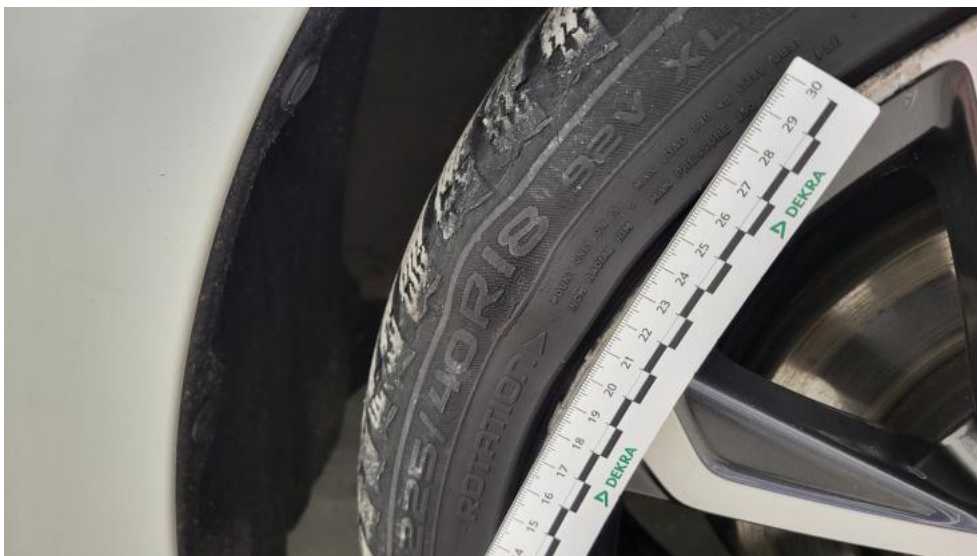
**Fot. 50.**

Opona przednia P - Wgniecenie/odkształcenie 1

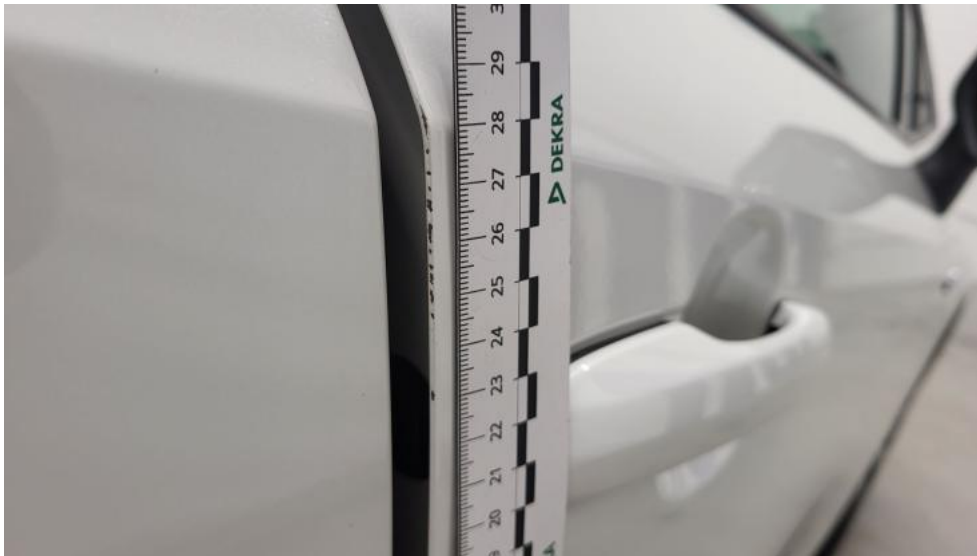
**Fot. 51.**

Drzwi przednie P - Rysa/odprysk 1

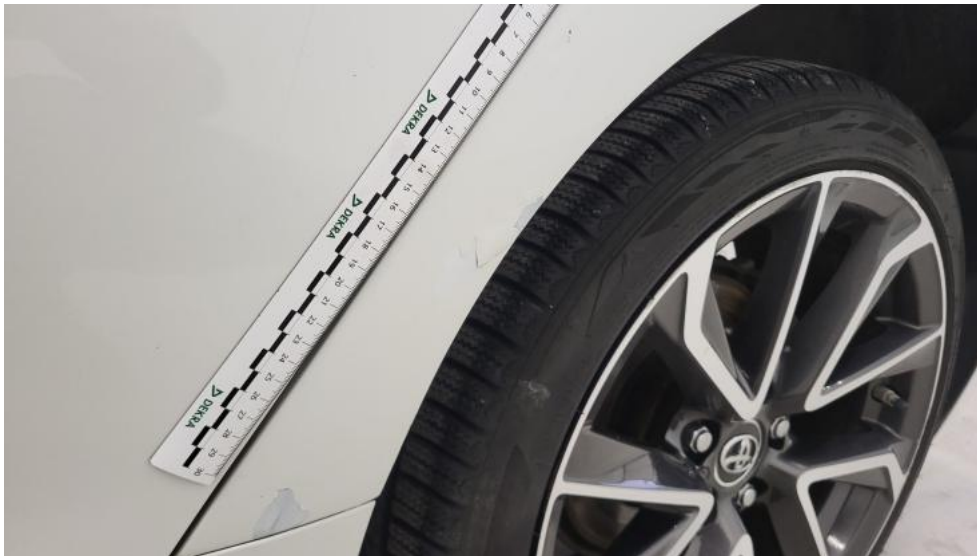
**Fot. 67.**

Łotnik tylny L / Ściana boczna L - Inne 2

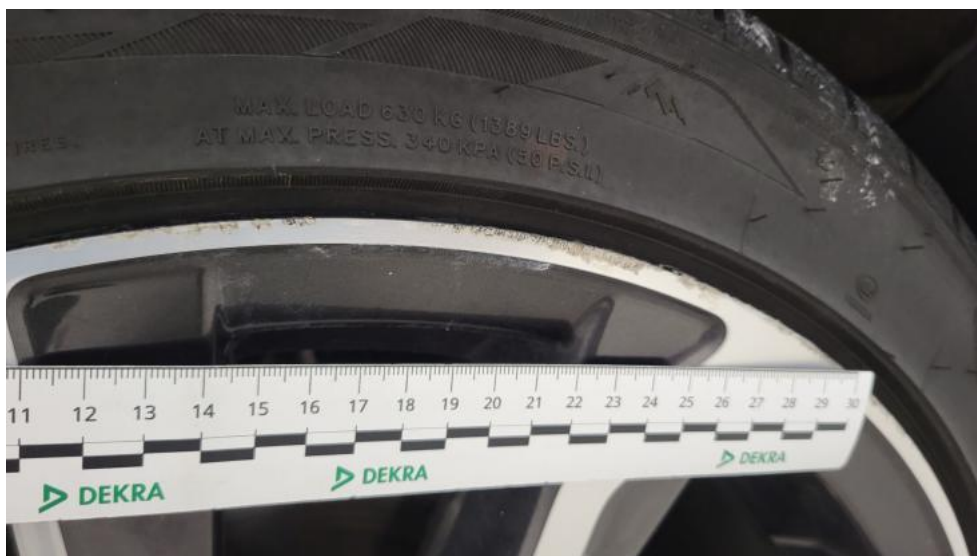
**Fot. 68.**

Felga aluminiowa tylna L - Rysa/odprysk 1
